五條市：堂平工区

五條市：赤谷工区

天川村：坪内工区

野迫川村：檜股工区

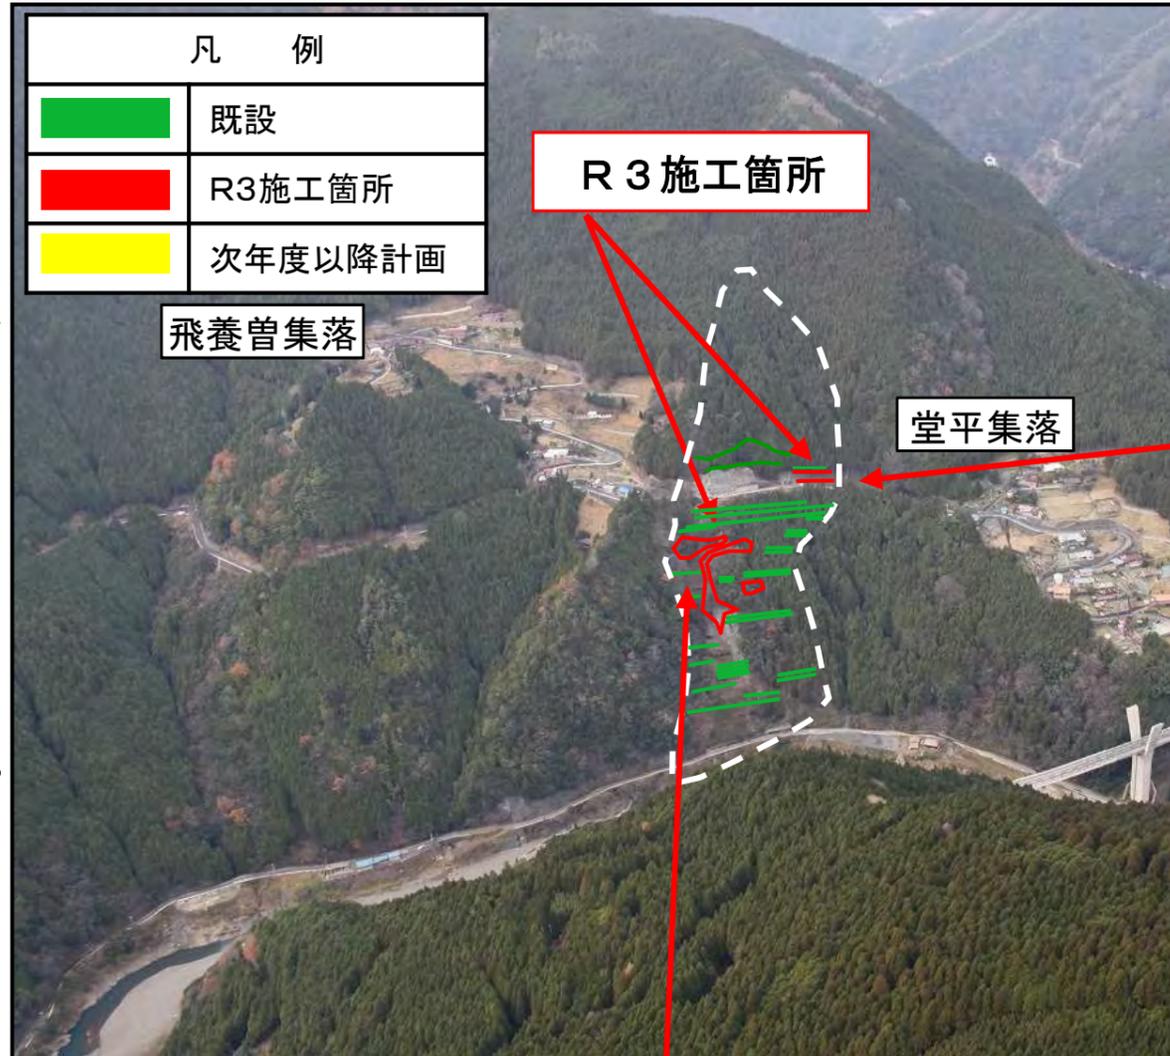
堂平工区全体(令和3年8月)

道路等に地すべりの兆候が見られるため、アンカー工及び排水ボーリング工により、地すべり土塊の安定化を図ります。
 また、山腹内に不安定な岩塊があるため、ロープネット伏工を施工し、落石を防止します。

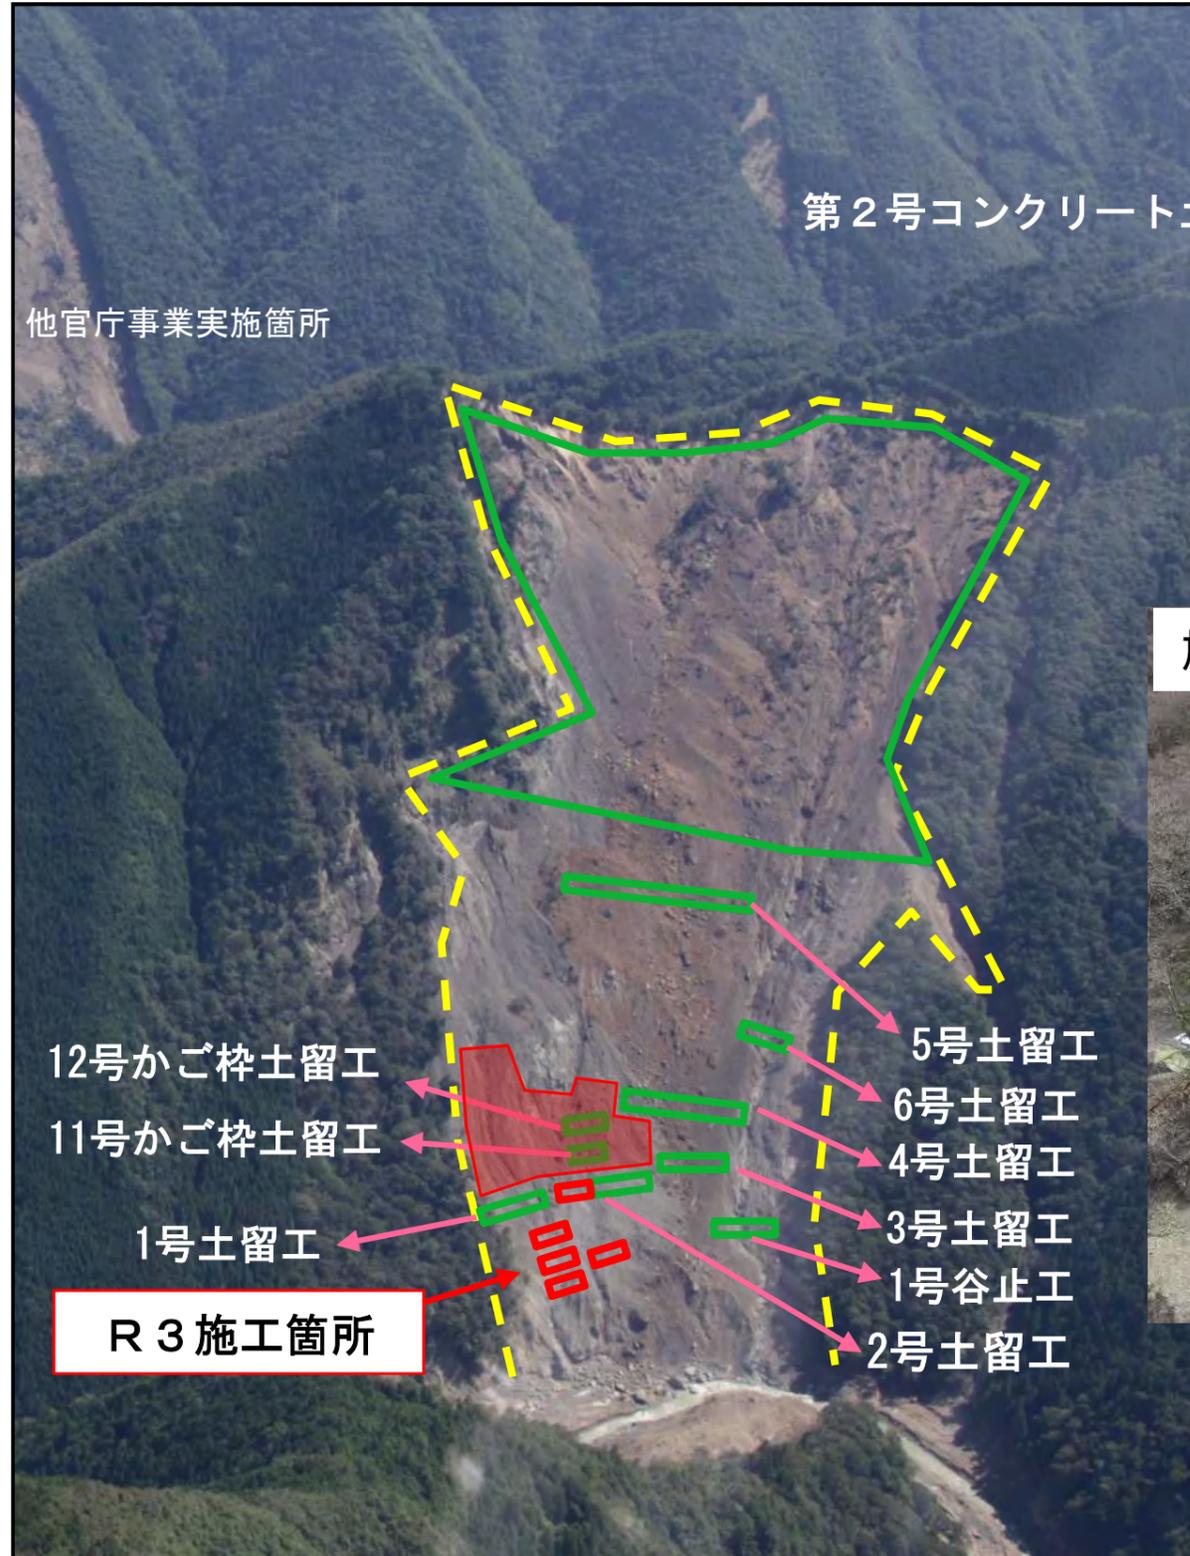
R3 施工箇所

山腹崩壊の拡大及び土砂流出を防ぐため、谷止工により溪岸侵食を抑え、山腹工により斜面の安定を図ります。

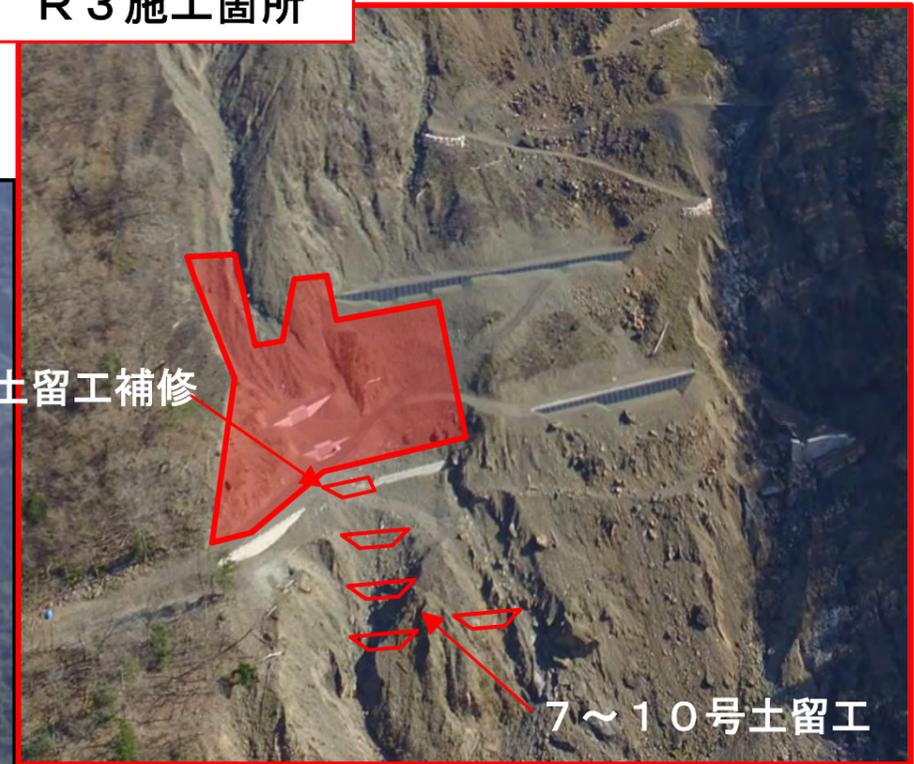
施工箇所付近(R4.3月)

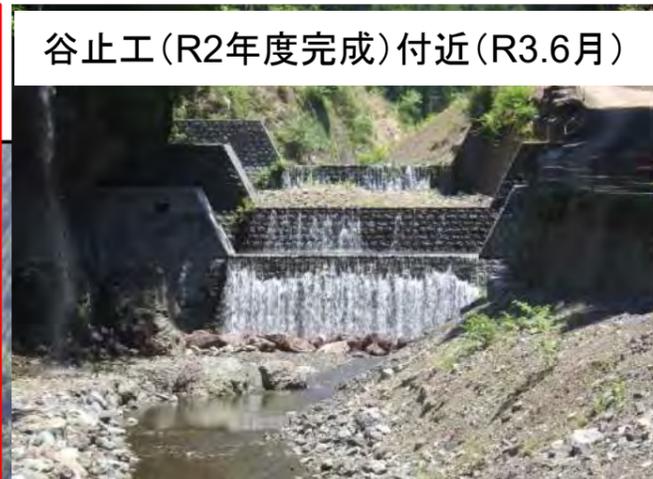
谷止工(R2年度完成)付近(R3.6月)

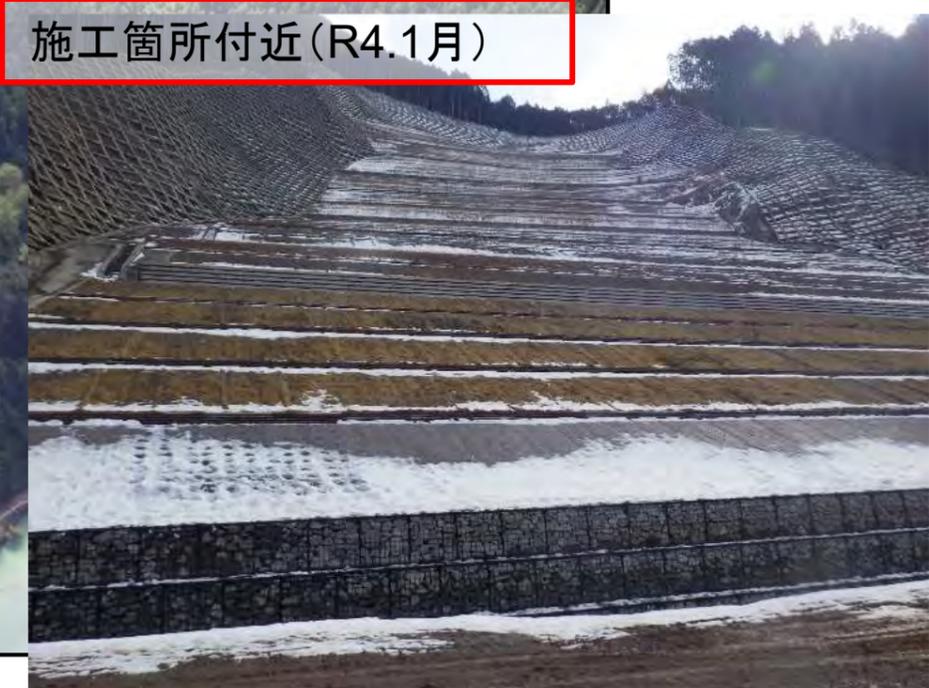
施工箇所付近(R4.1月)

山腹崩壊地の下部に堆積している不安定な土砂を床固工で安定させます。また、崩壊地上部に山腹工を行って斜面を安定させ、森林を復旧します。

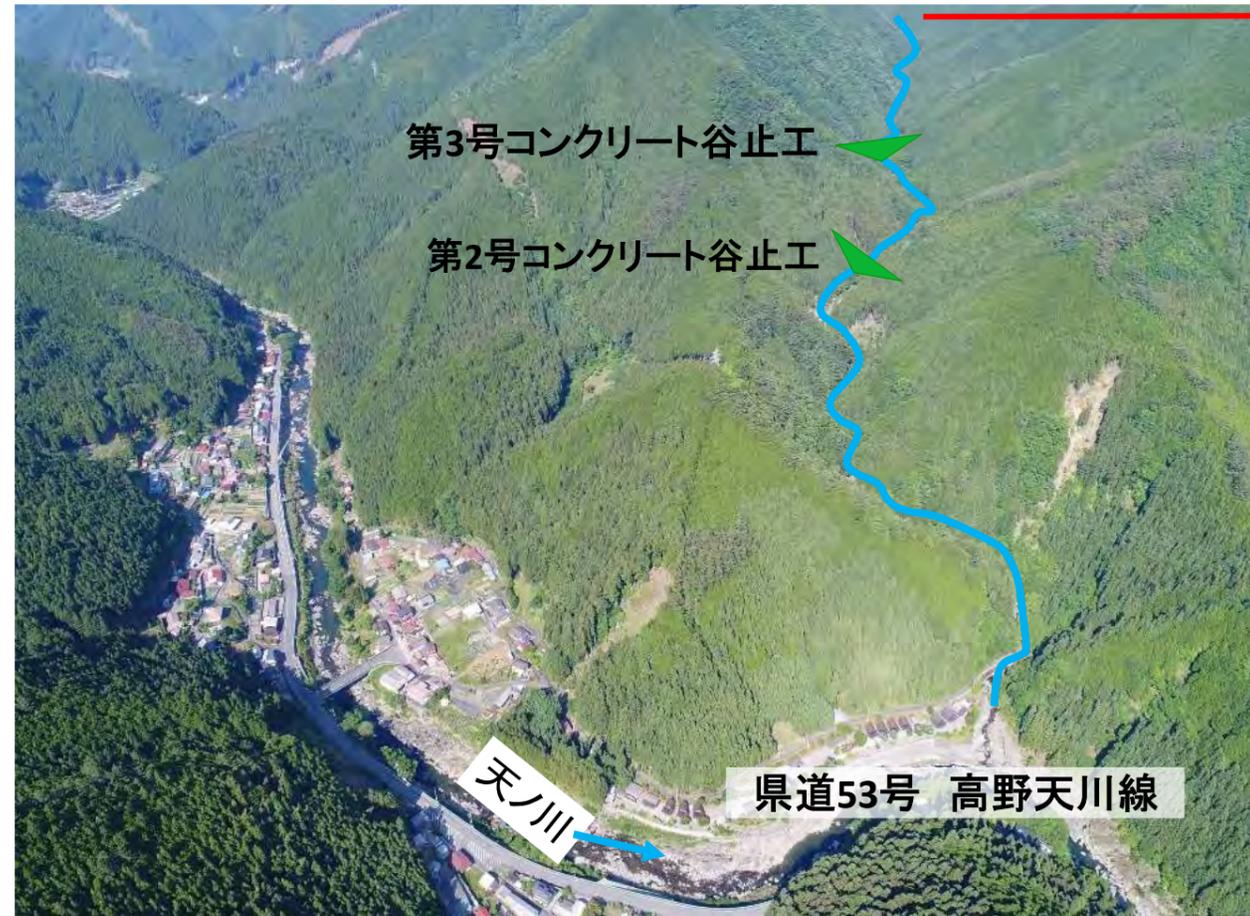
H26年度施工 第2号コンクリート谷止工

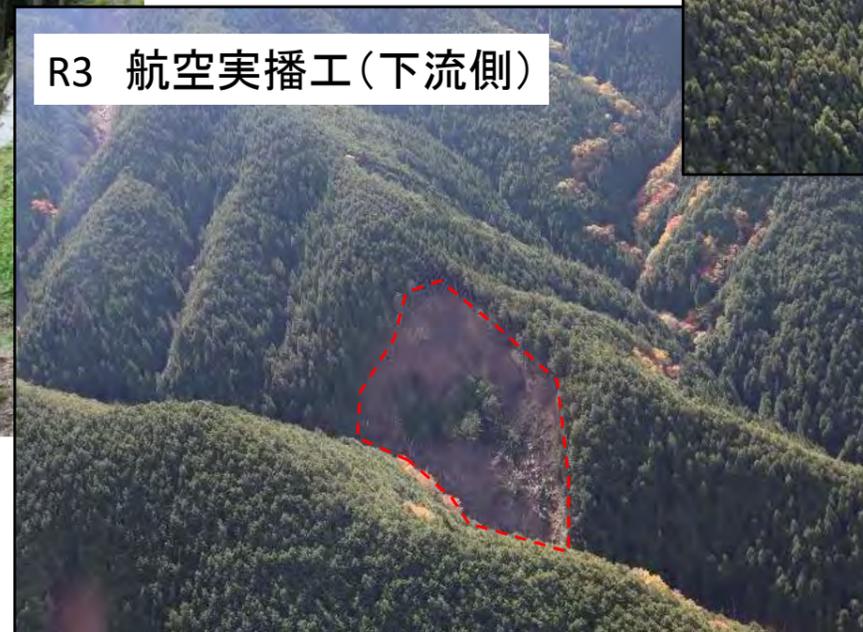
R3 航空実播工(下流側)

山腹崩壊の拡大及び土砂流出を防ぐため、山腹工により斜面の安定を図ります。

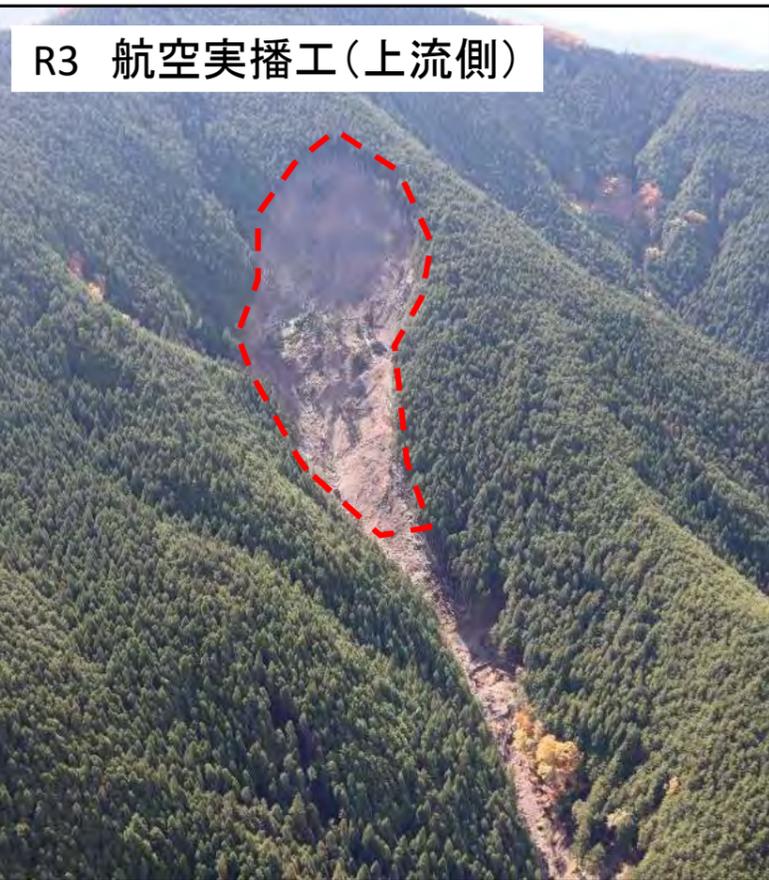
R3 航空実播工(上流側)

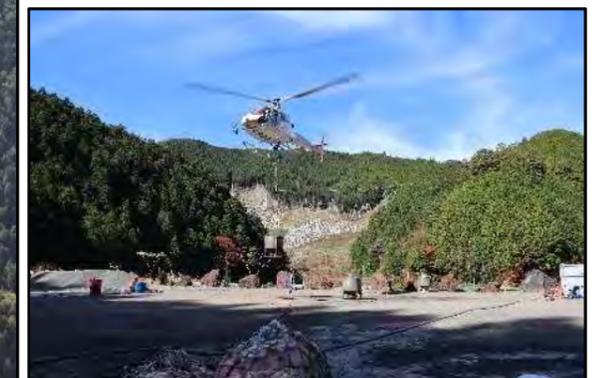
航空実播工(R3.11月)
