五條市：堂平工区

五條市：赤谷工区

天川村：坪内工区

野迫川村：檜股工区

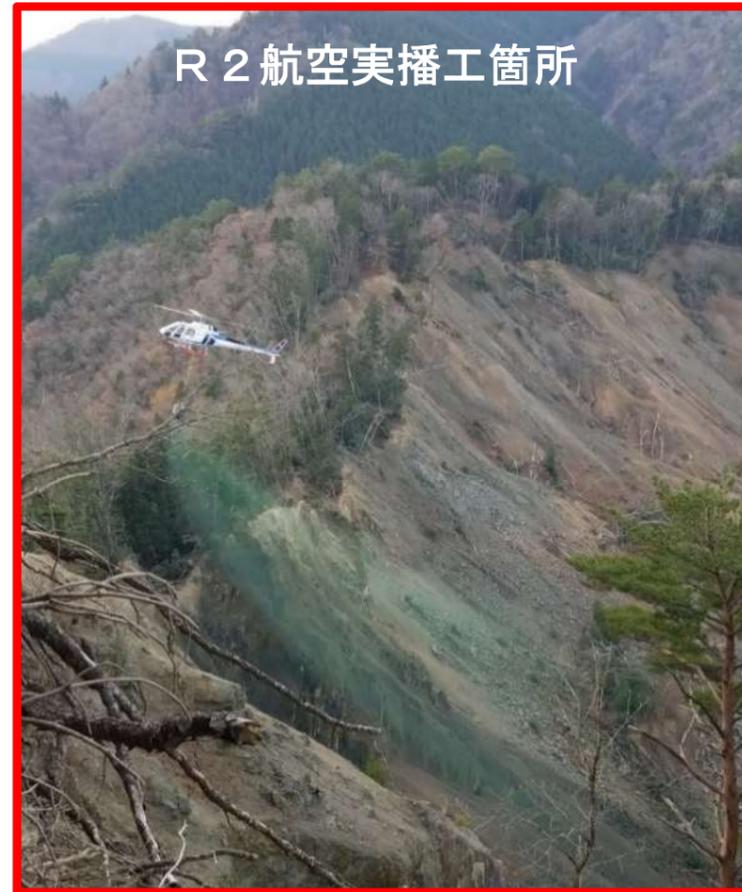
概要
 山腹崩壊の拡大及び土砂流出を防ぐため、谷止工により溪岸侵食を抑え、山腹工により斜面の安定を図ります。

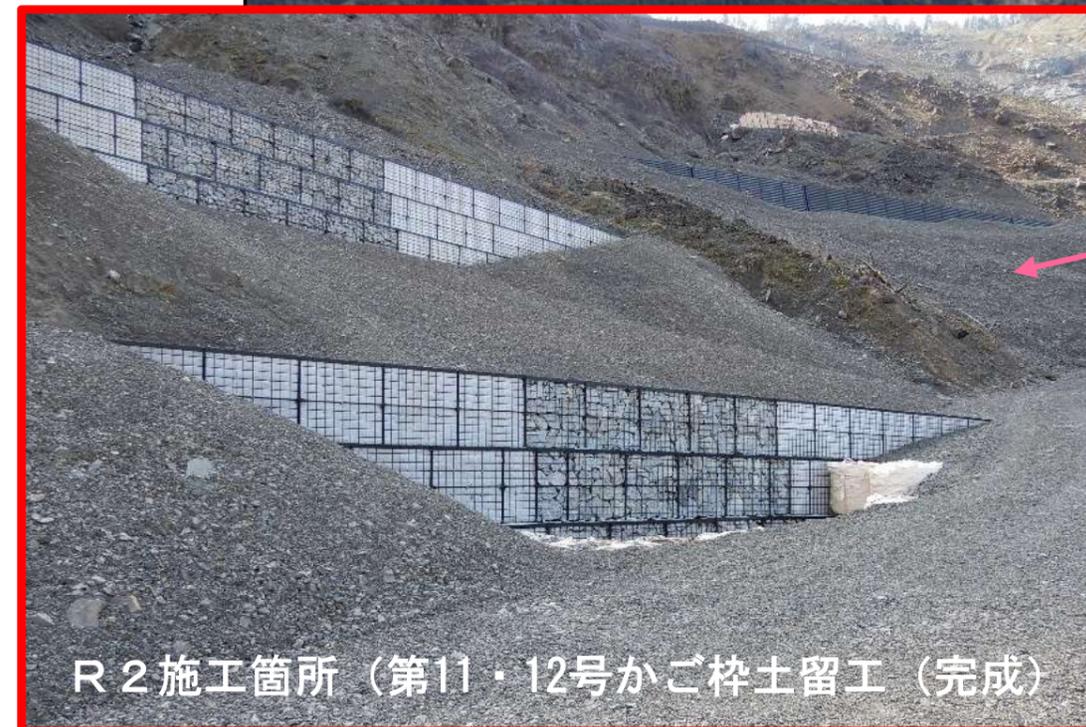
R2 航空実播工箇所

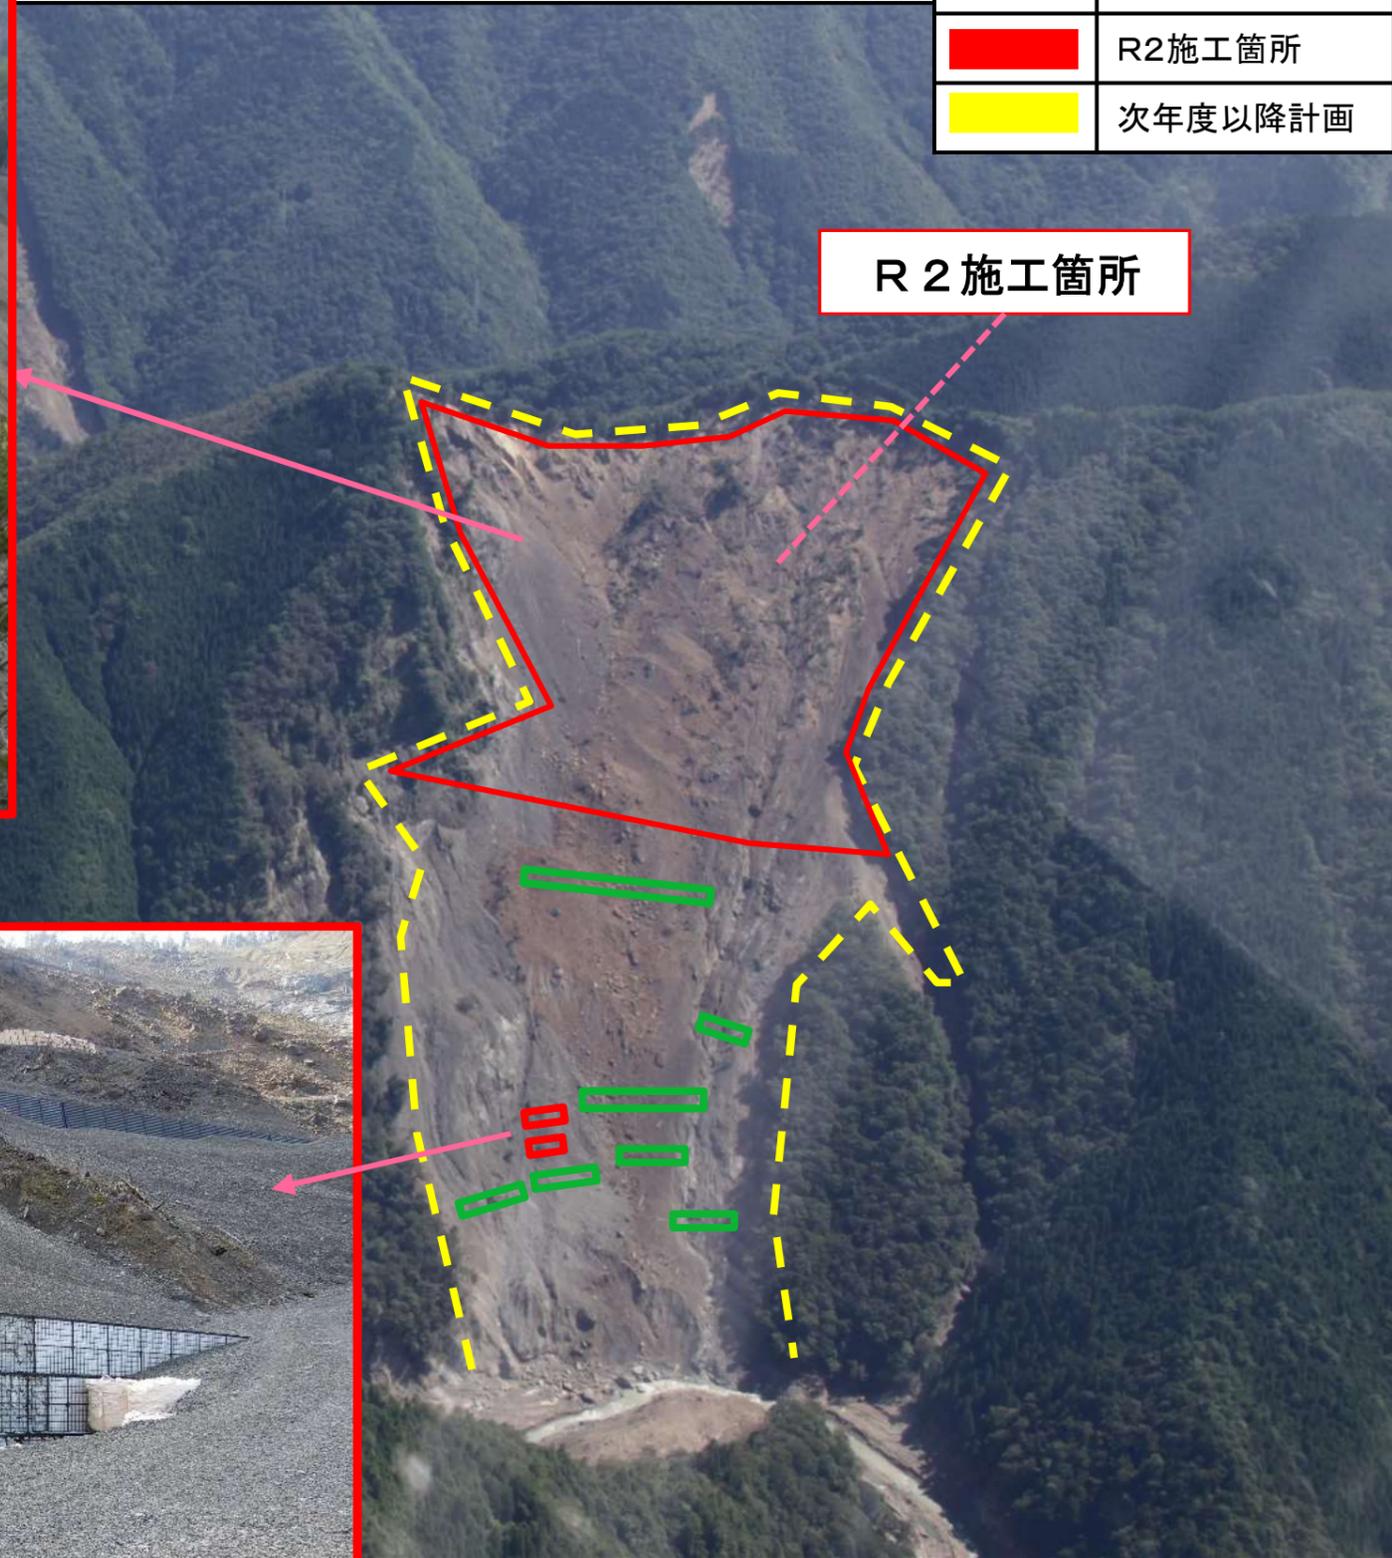
R2 施工箇所（第11・12号かご柵土留工（完成））

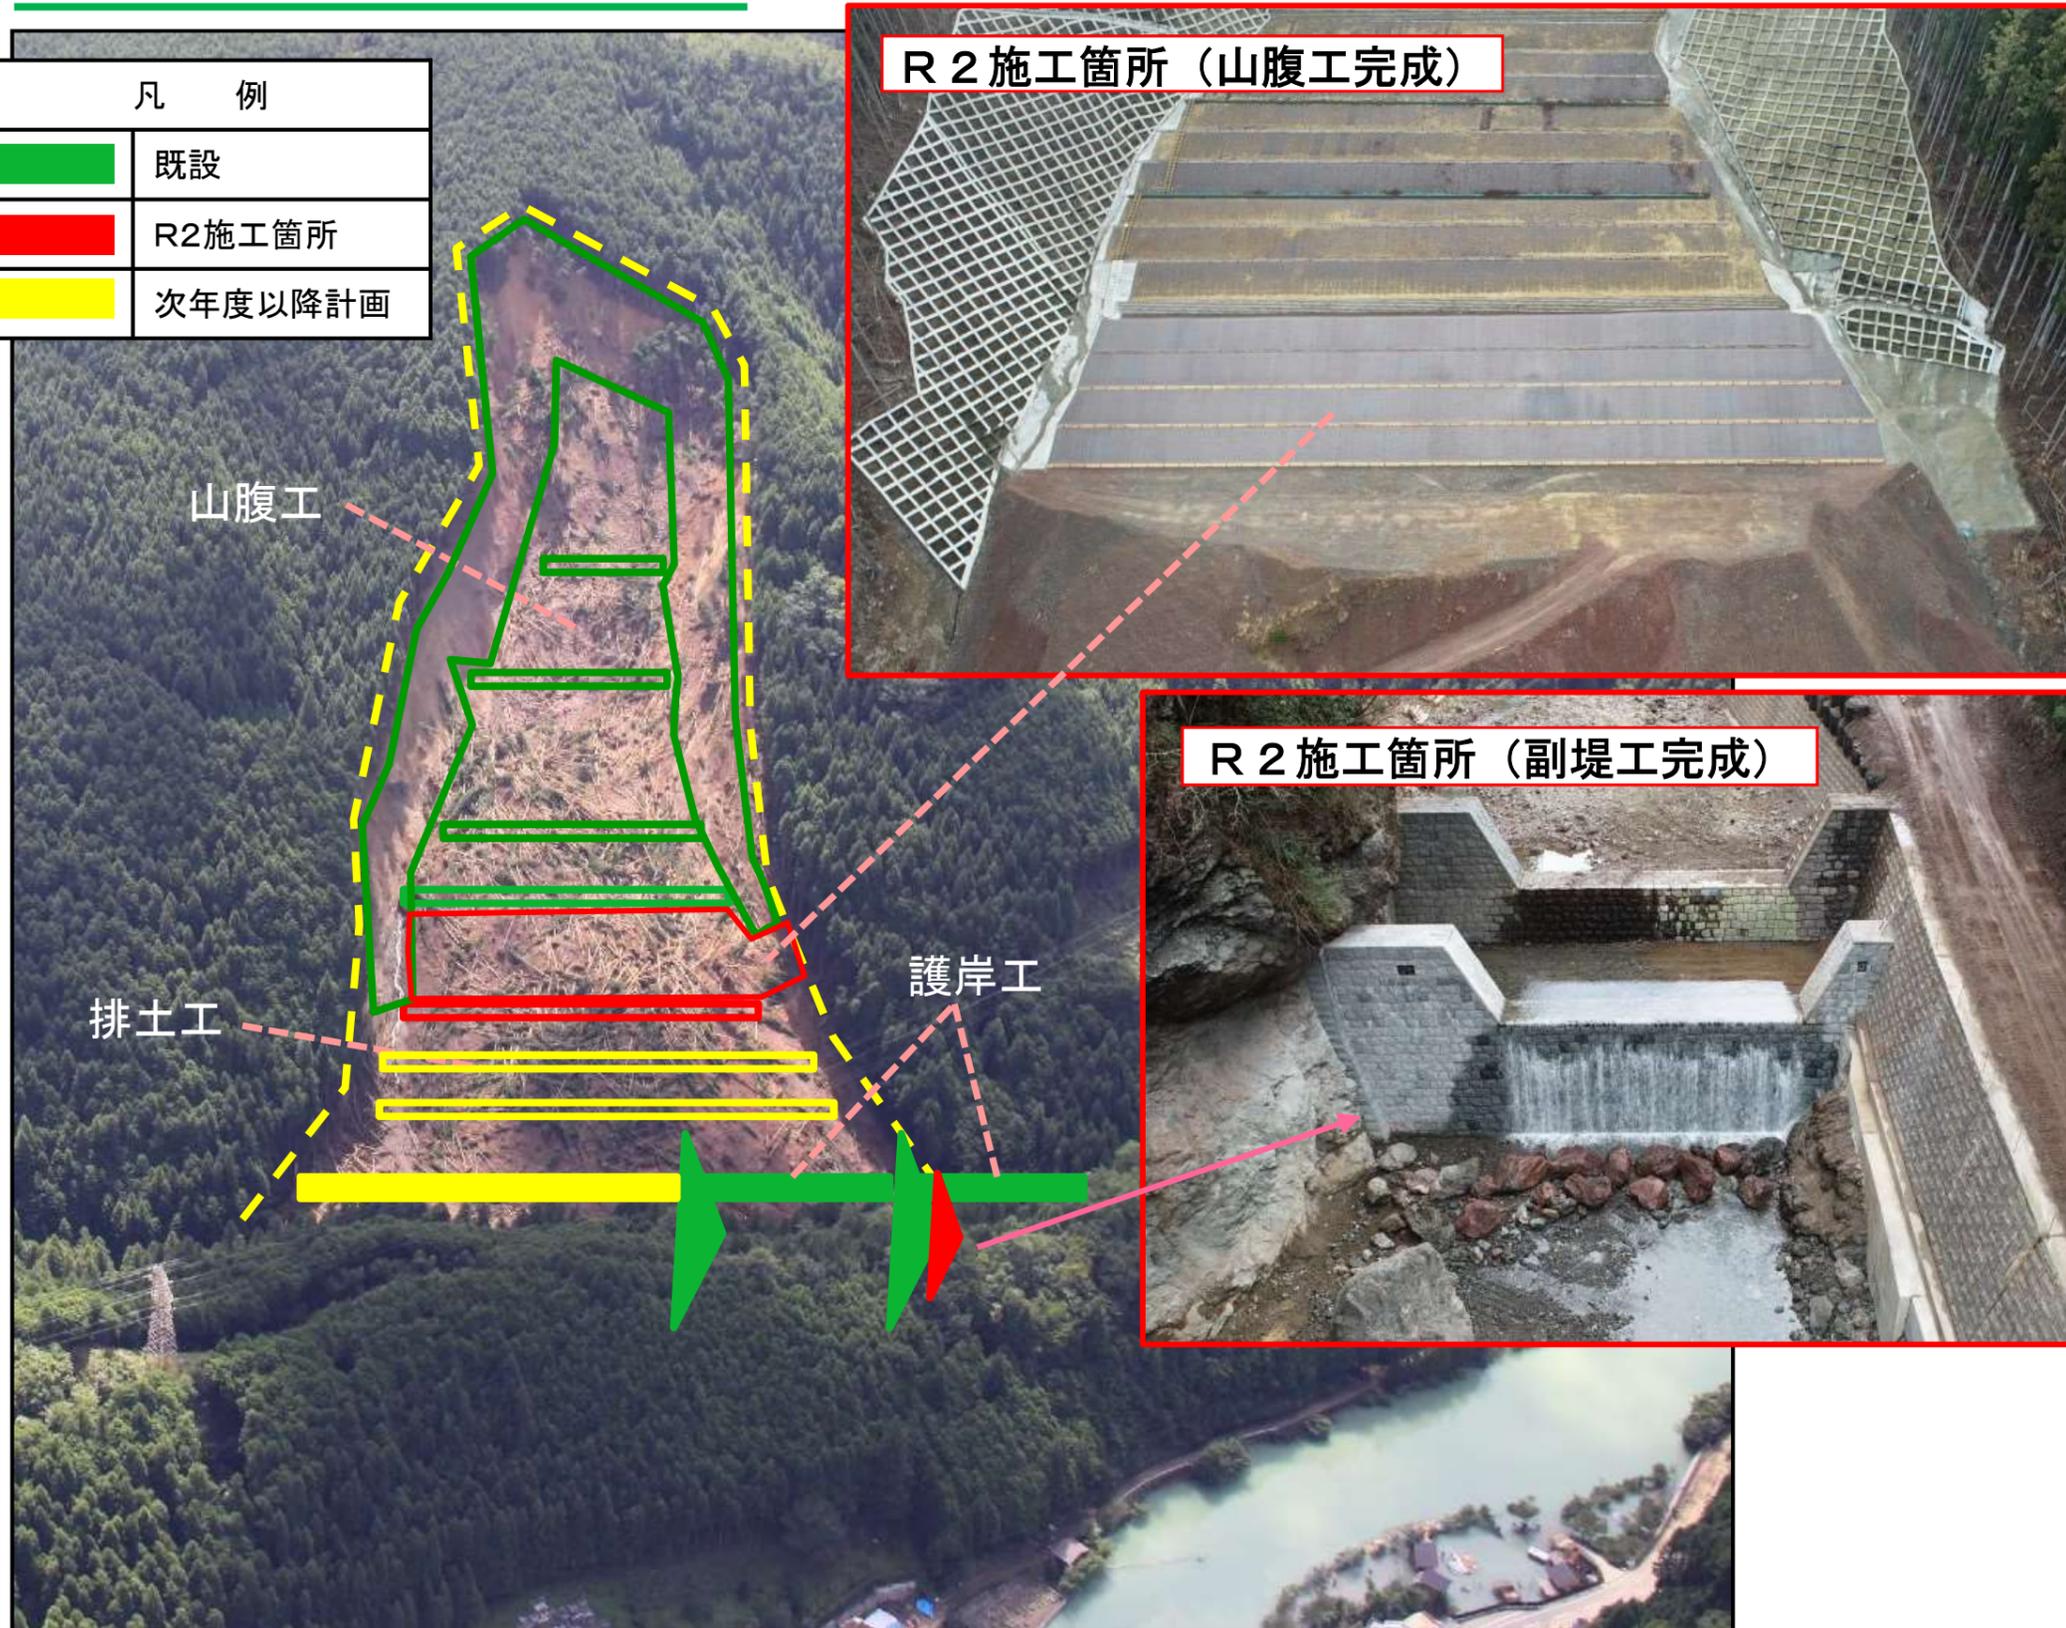
令和3年3月現在

山腹崩壊地の下部に堆積している不安定な土砂を床固工で安定させます。また、崩壊地上部に山腹工を行って斜面を安定させ、森林を復旧します。

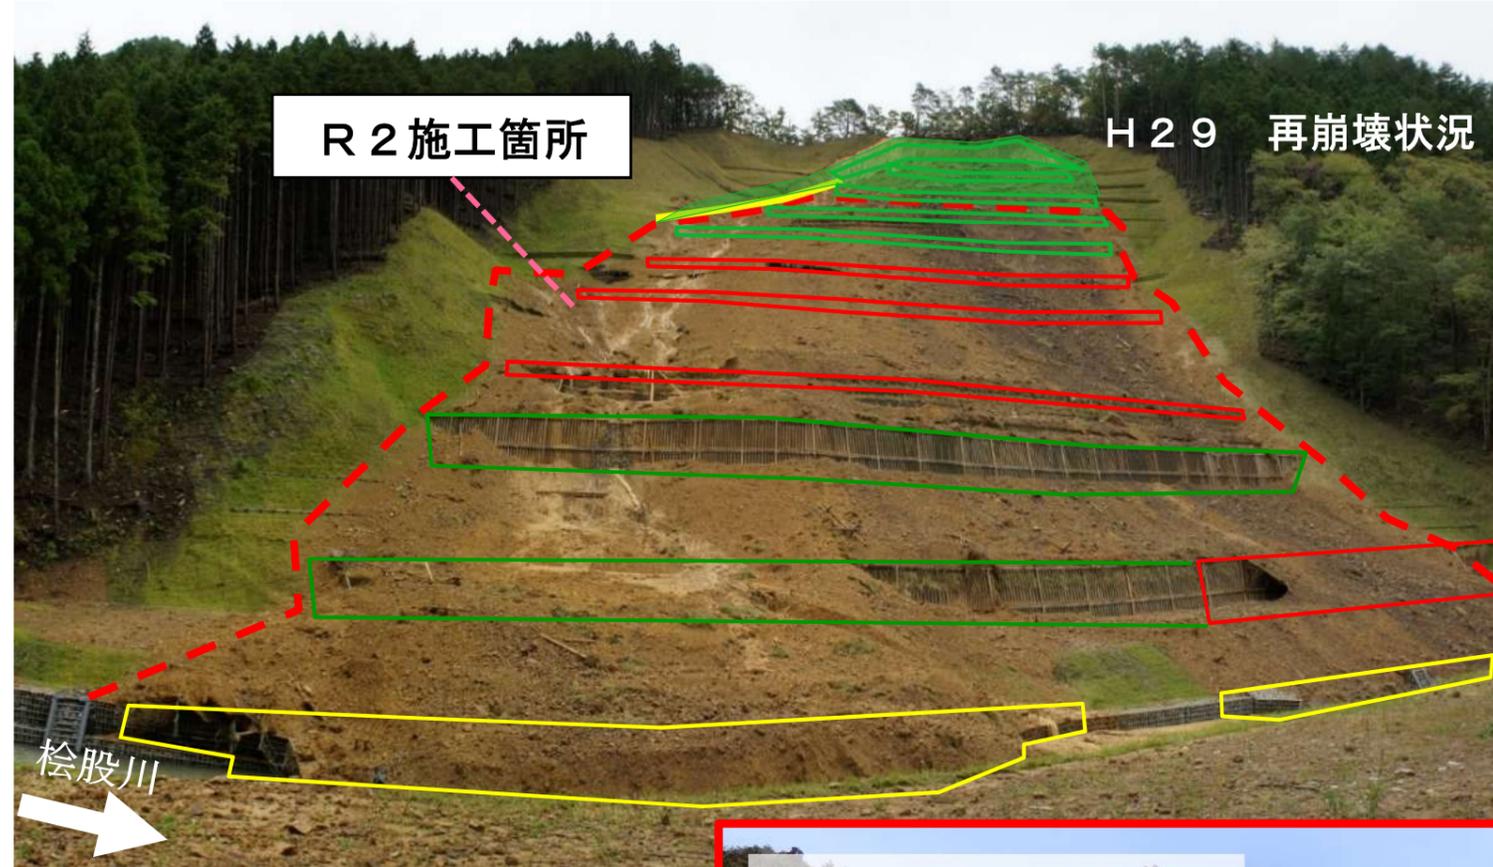
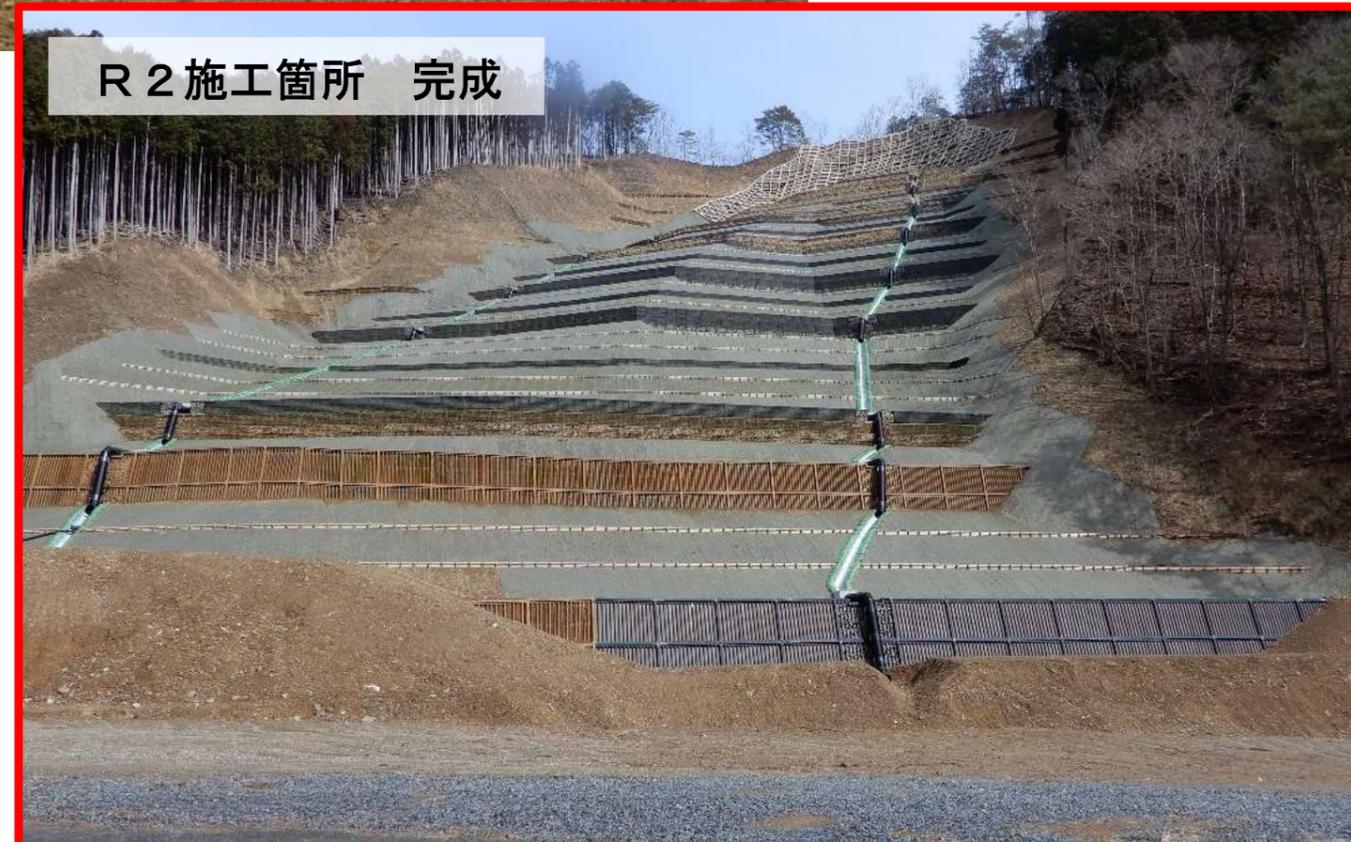
平成28年の完成後、平成29年の台風により山腹工が被災しました。

このため、一部工法の見直しを行ったうえで、再度山腹工により斜面の安定を図ります。
