# 平成23年 紀伊半島大水害 林野庁民有林直轄治山事業（近畿中国森林管理局 奈良森林管理事務所）

## ○工事概要 (五條市・天川村・野迫川村)

## 五條市：赤谷工区

## 天川村：坪内工区

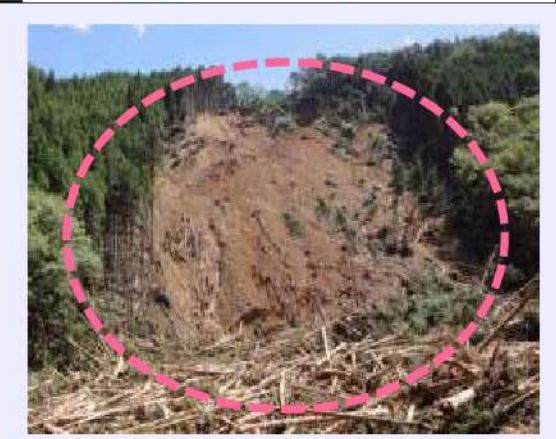
**檜股工区（被災直後）**  
・崩壊規模 1.56ha  
・対策：谷止工及び山腹工  
**（令和3年度工事完了・移管済）**

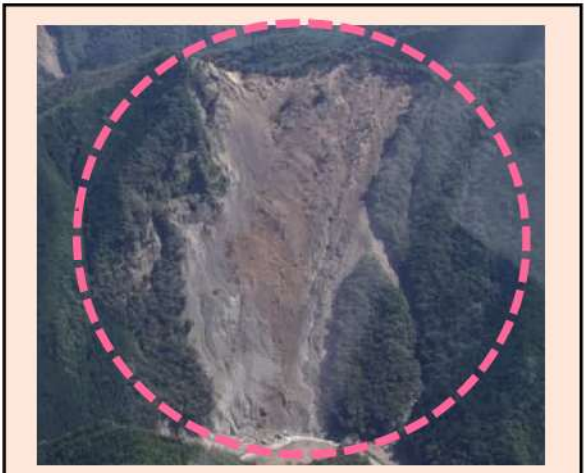
**赤谷工区（被災直後）**  
・崩壊規模 24.86ha  
・対策：山腹工及び土留工

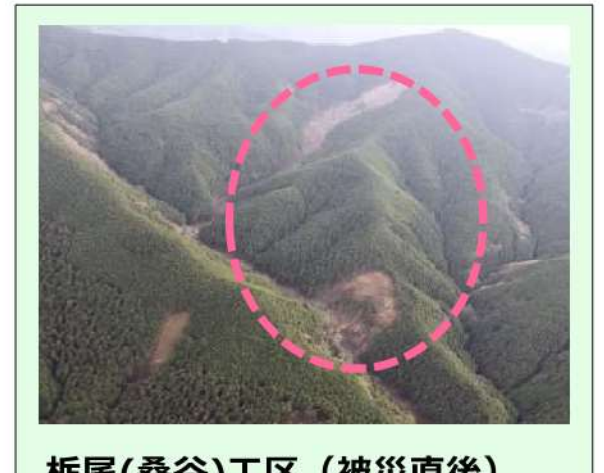
**栃尾（桑谷）工区（被災直後）**  
・崩壊規模 1.5ha  
・対策：谷止工及び山腹工  
**（令和3年度工事完了）**

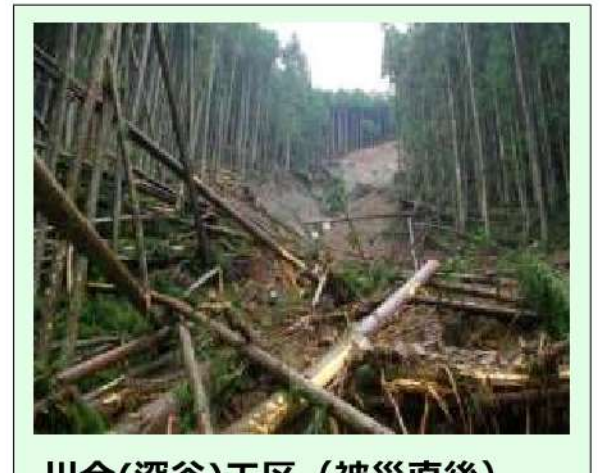
**川合（深谷）工区（被災直後）**  
・崩壊規模 0.54ha  
・対策：山腹工  
**（平成25年度工事完了）**

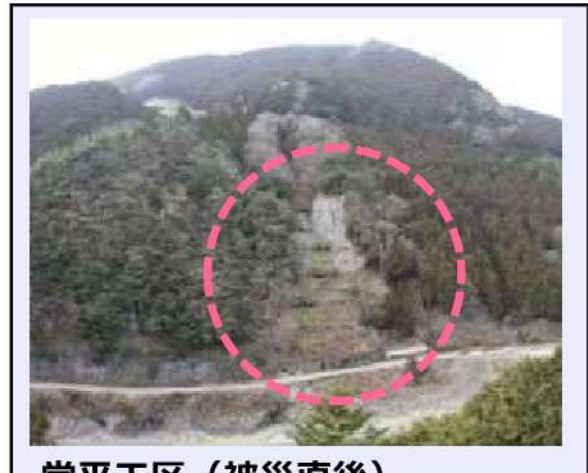
**堂平工区（被災直後）**  
・地すべり兆候の規 3.00ha  
・対策：アンカー工  
**（令和3年度工事完了・移管済）**

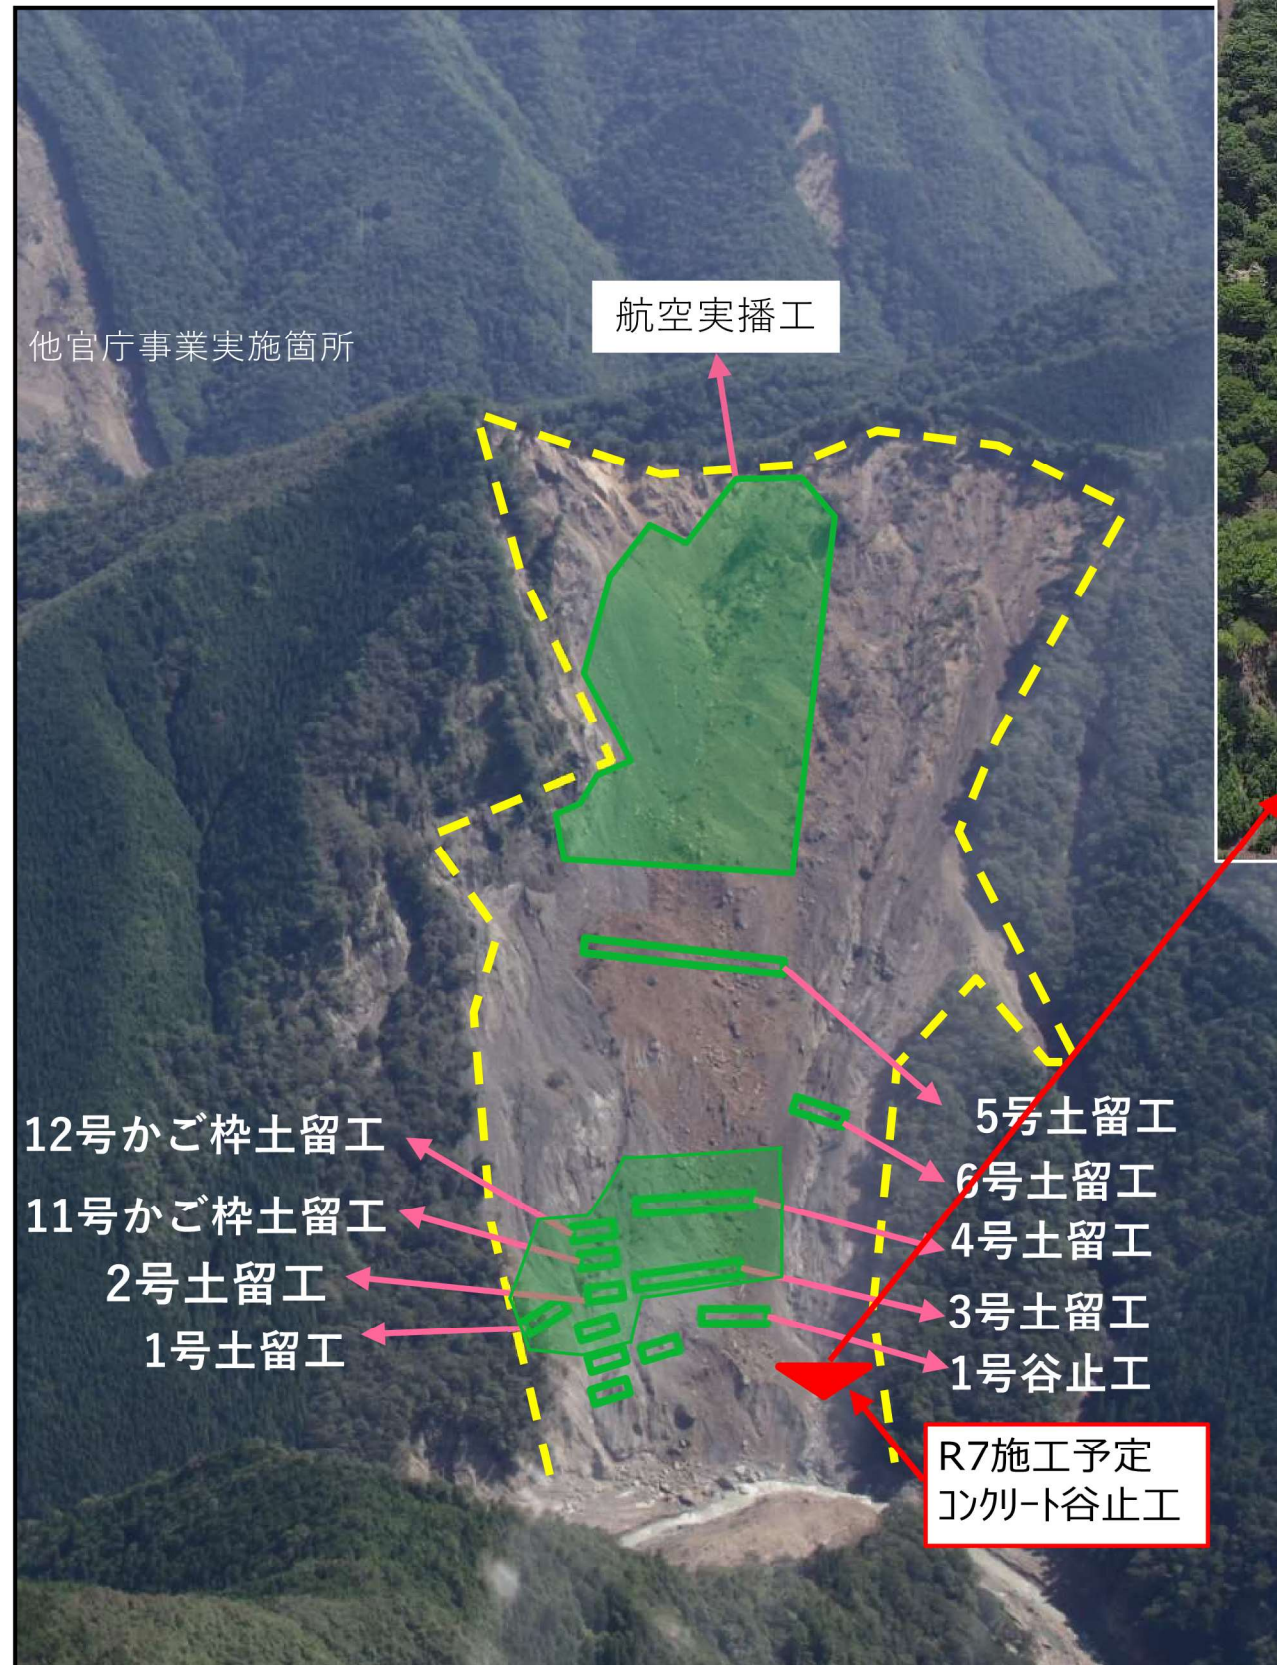
### ○復旧状況

山腹崩壊の拡大及び土砂流出を防ぐため、谷止工により溪岸侵食を抑え、山腹工により斜面の安定を図ります。
