# 平成23年 紀伊半島大水害 林野庁民有林直轄治山事業 (近畿中国森林管理局 奈良森林管理事務所)

## ○工事概要 (五條市・天川村・野迫川村)

## 五條市：赤谷工区

天川村：坪内工区

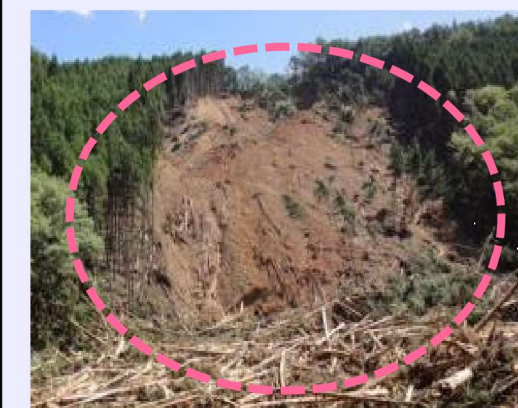
**檜股工区 (被災直後)**  
・崩壊規模 1.56ha  
・対策：谷止工及び山腹工  
(令和3年度工事完了・移管済)

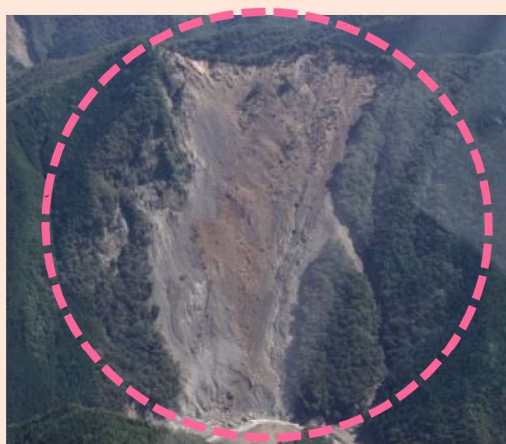
**赤谷工区 (被災直後)**  
・崩壊規模 24.86ha  
・対策：山腹工及び土留工

場所：五條市大塔町清水  
崩壊地面積：24.86ha  
主要工種：谷止工、山腹工

山腹崩壊の拡大及び土砂流出を防ぐため、谷止工により溪岸侵食を抑え、山腹工により斜面の安定を図ります。

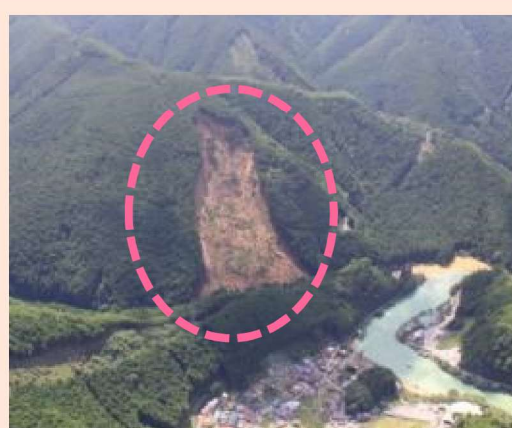
**坪内工区 (被災直後)**  
・崩壊規模 3.65ha  
・対策：床固工及び山腹工

主要工種：床固工、護岸工、山腹工  
排土工

山腹崩壊地の下部に堆積している不安定な土砂を床固工で安定させます。  
また、崩壊地上部に山腹工を行って斜面を安定させ、森林を復旧します。

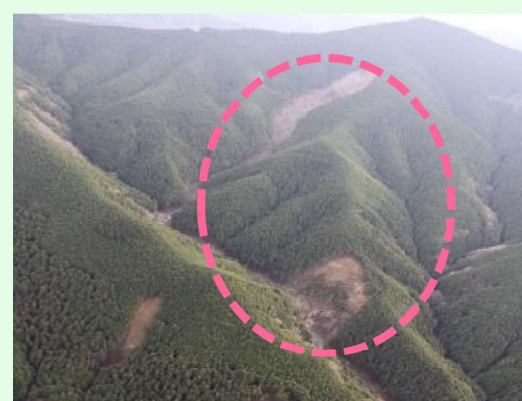
**栃尾(桑谷)工区 (被災直後)**  
・崩壊規模 1.5ha  
・対策：谷止工及び山腹工  
(令和3年度工事完了)

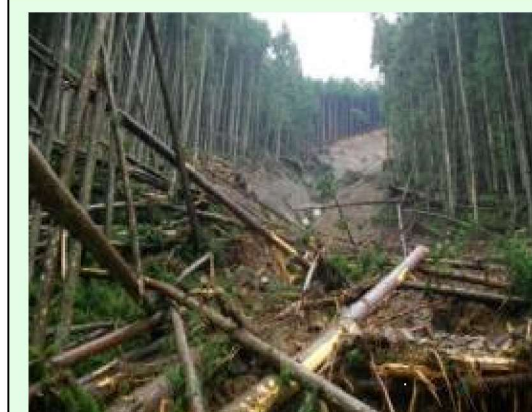
**川合(深谷)工区 (被災直後)**  
・崩壊規模 0.54ha  
・対策：山腹工  
(平成25年度工事完了)

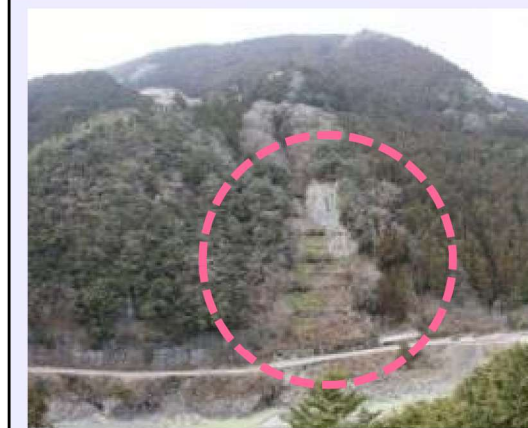
**堂平工区 (被災直後)**  
・地すべり兆候の規 3.00ha  
・対策：アンカー工  
(令和3年度工事完了・移管済)
