# 平成23年 紀伊半島大水害 林野庁民有林直轄治山事業（近畿中国森林管理局 奈良森林管理事務所）

## ○工事概要（十津川村）

平成23年9月の台風12号、15号の災害により、紀伊半島に甚大な被害が発生しました。

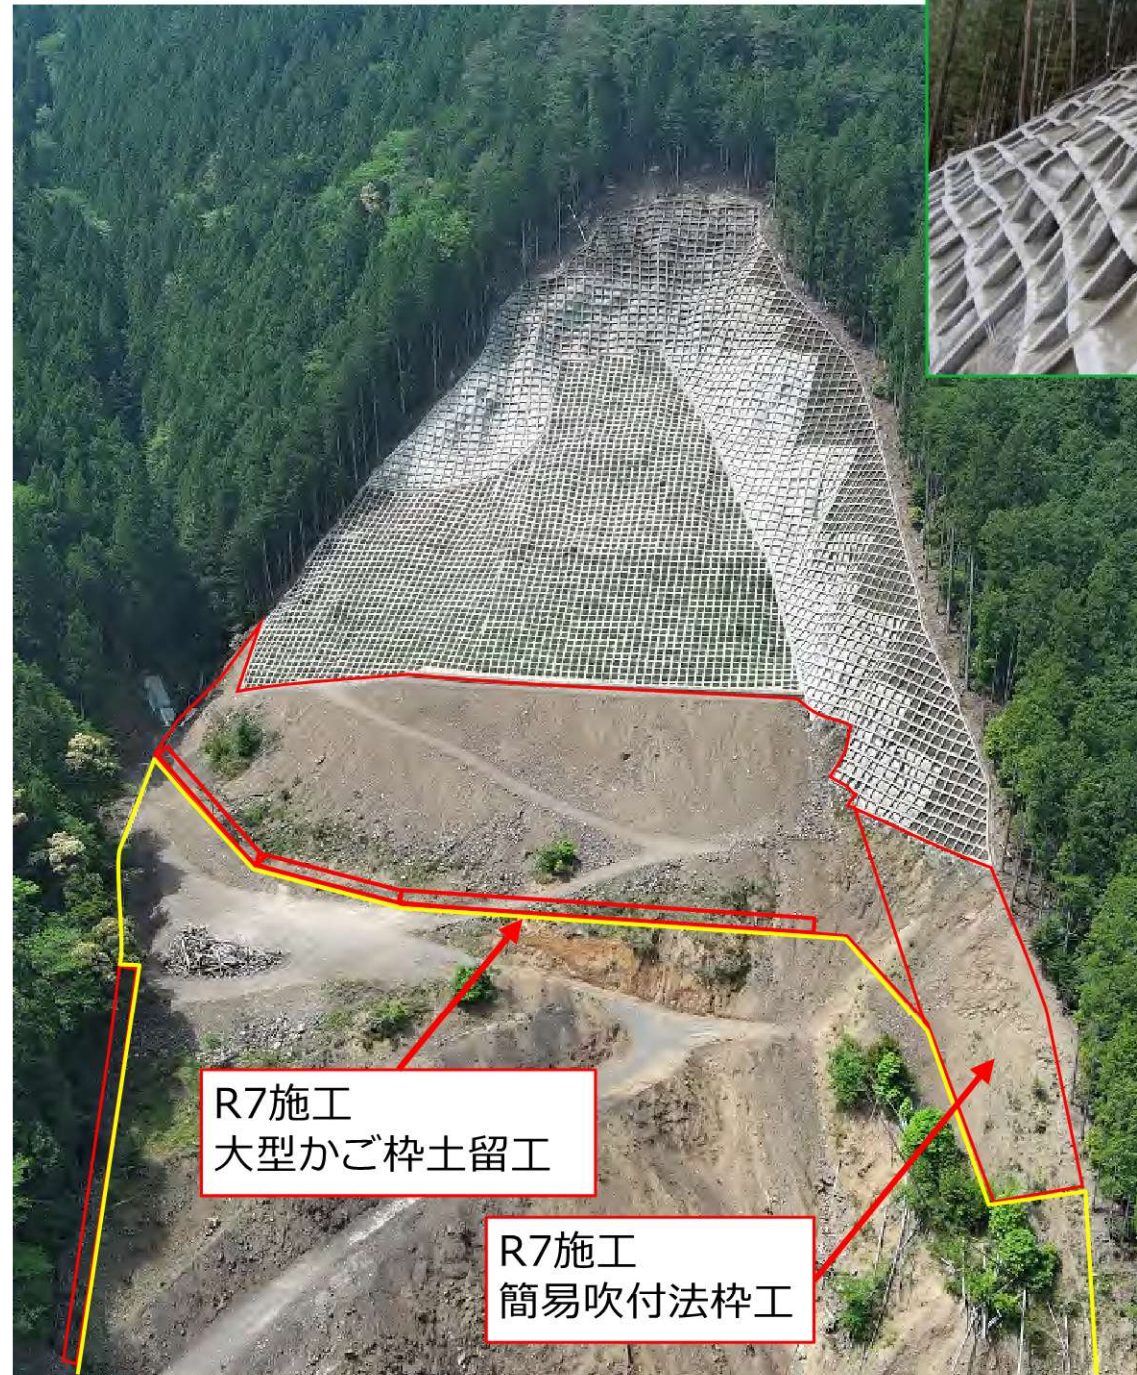
現場吹付法枠工（近景）

山腹崩壊によって土砂が流出し、不安定な土砂が堆積していることから、谷止工・護岸工により溪床・溪岸を安定させ、山腹工により山腹の土砂を安定させ、森林に復旧させる工事を行います。
