平成23年 紀伊半島大水害 林野庁民有林直轄治山事業 (近畿中国森林管理局 奈良森林管理事務所)

○工事概要 (五條市・天川村・野迫川村)

天川村：坪内工区

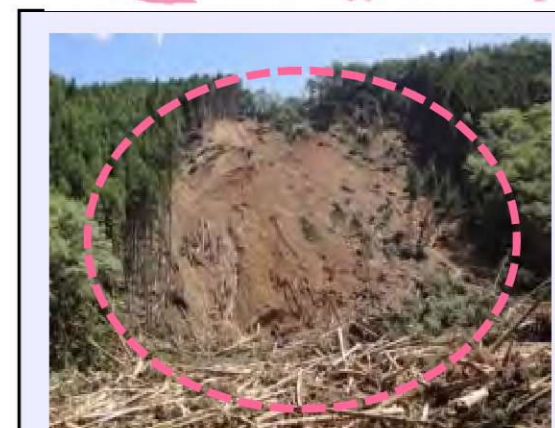
檜股工区(被災直後)
 ・崩壊規模 1.56ha
 ・対策：谷止工及び山腹工
(令和3年度工事完了・移管済)

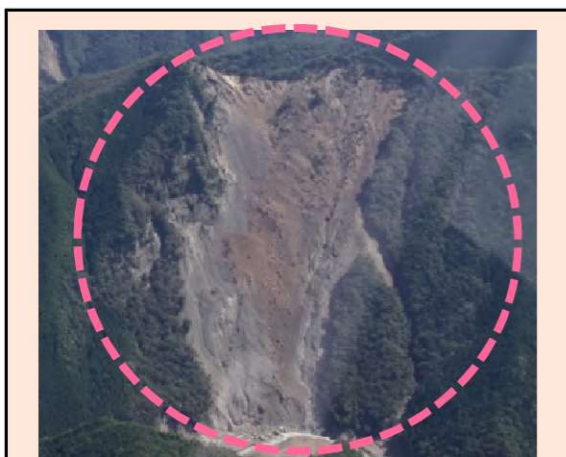
赤谷工区(被災直後)
 ・崩壊規模 24.86ha
 ・対策：山腹工及び土留工

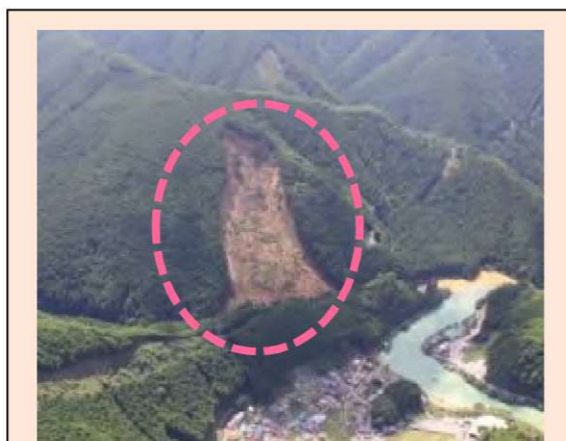
坪内工区(被災直後)
 ・崩壊規模 3.65ha
 ・対策：床固工及び山腹工

場所：天川村坪内

崩壊地面積：3.65ha

主要工種：床固工、護岸工、山腹工
排土工

山腹崩壊地の下部に堆積している不安定な土砂を床固工で安定させます。また、崩壊地上部に山腹工を行って斜面を安定させ、森林を復旧します。

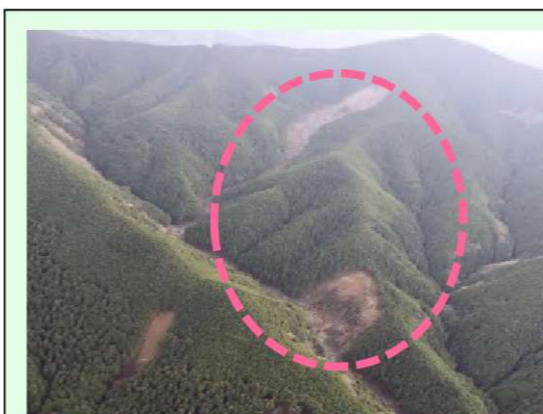
栃尾(桑谷)工区(被災直後)
 ・崩壊規模 1.5ha
 ・対策：谷止工及び山腹工
(令和3年度工事完了)

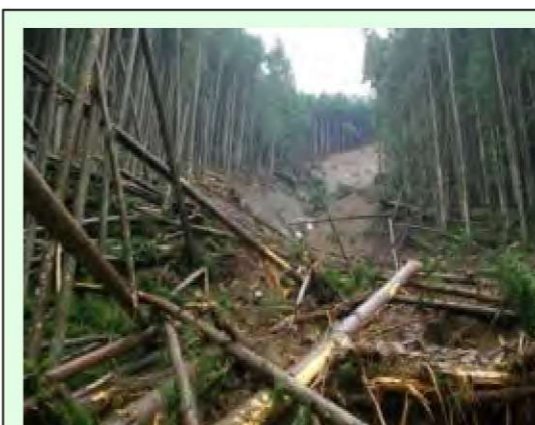
川合(深谷)工区(被災直後)
 ・崩壊規模 0.54ha
 ・対策：山腹工
(平成25年度工事完了)

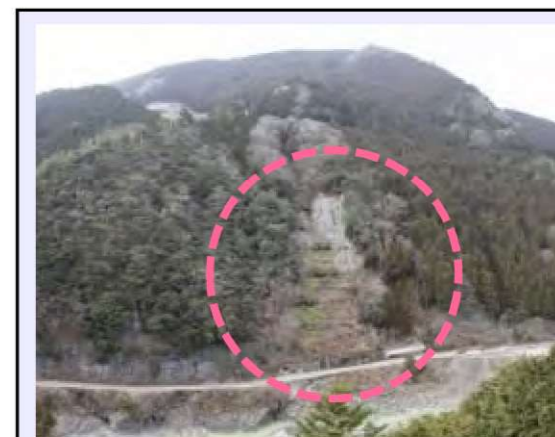
堂平工区(被災直後)
 ・地すべり兆候の規 3.00ha
 ・対策：アンカー工
(令和3年度工事完了・移管済)

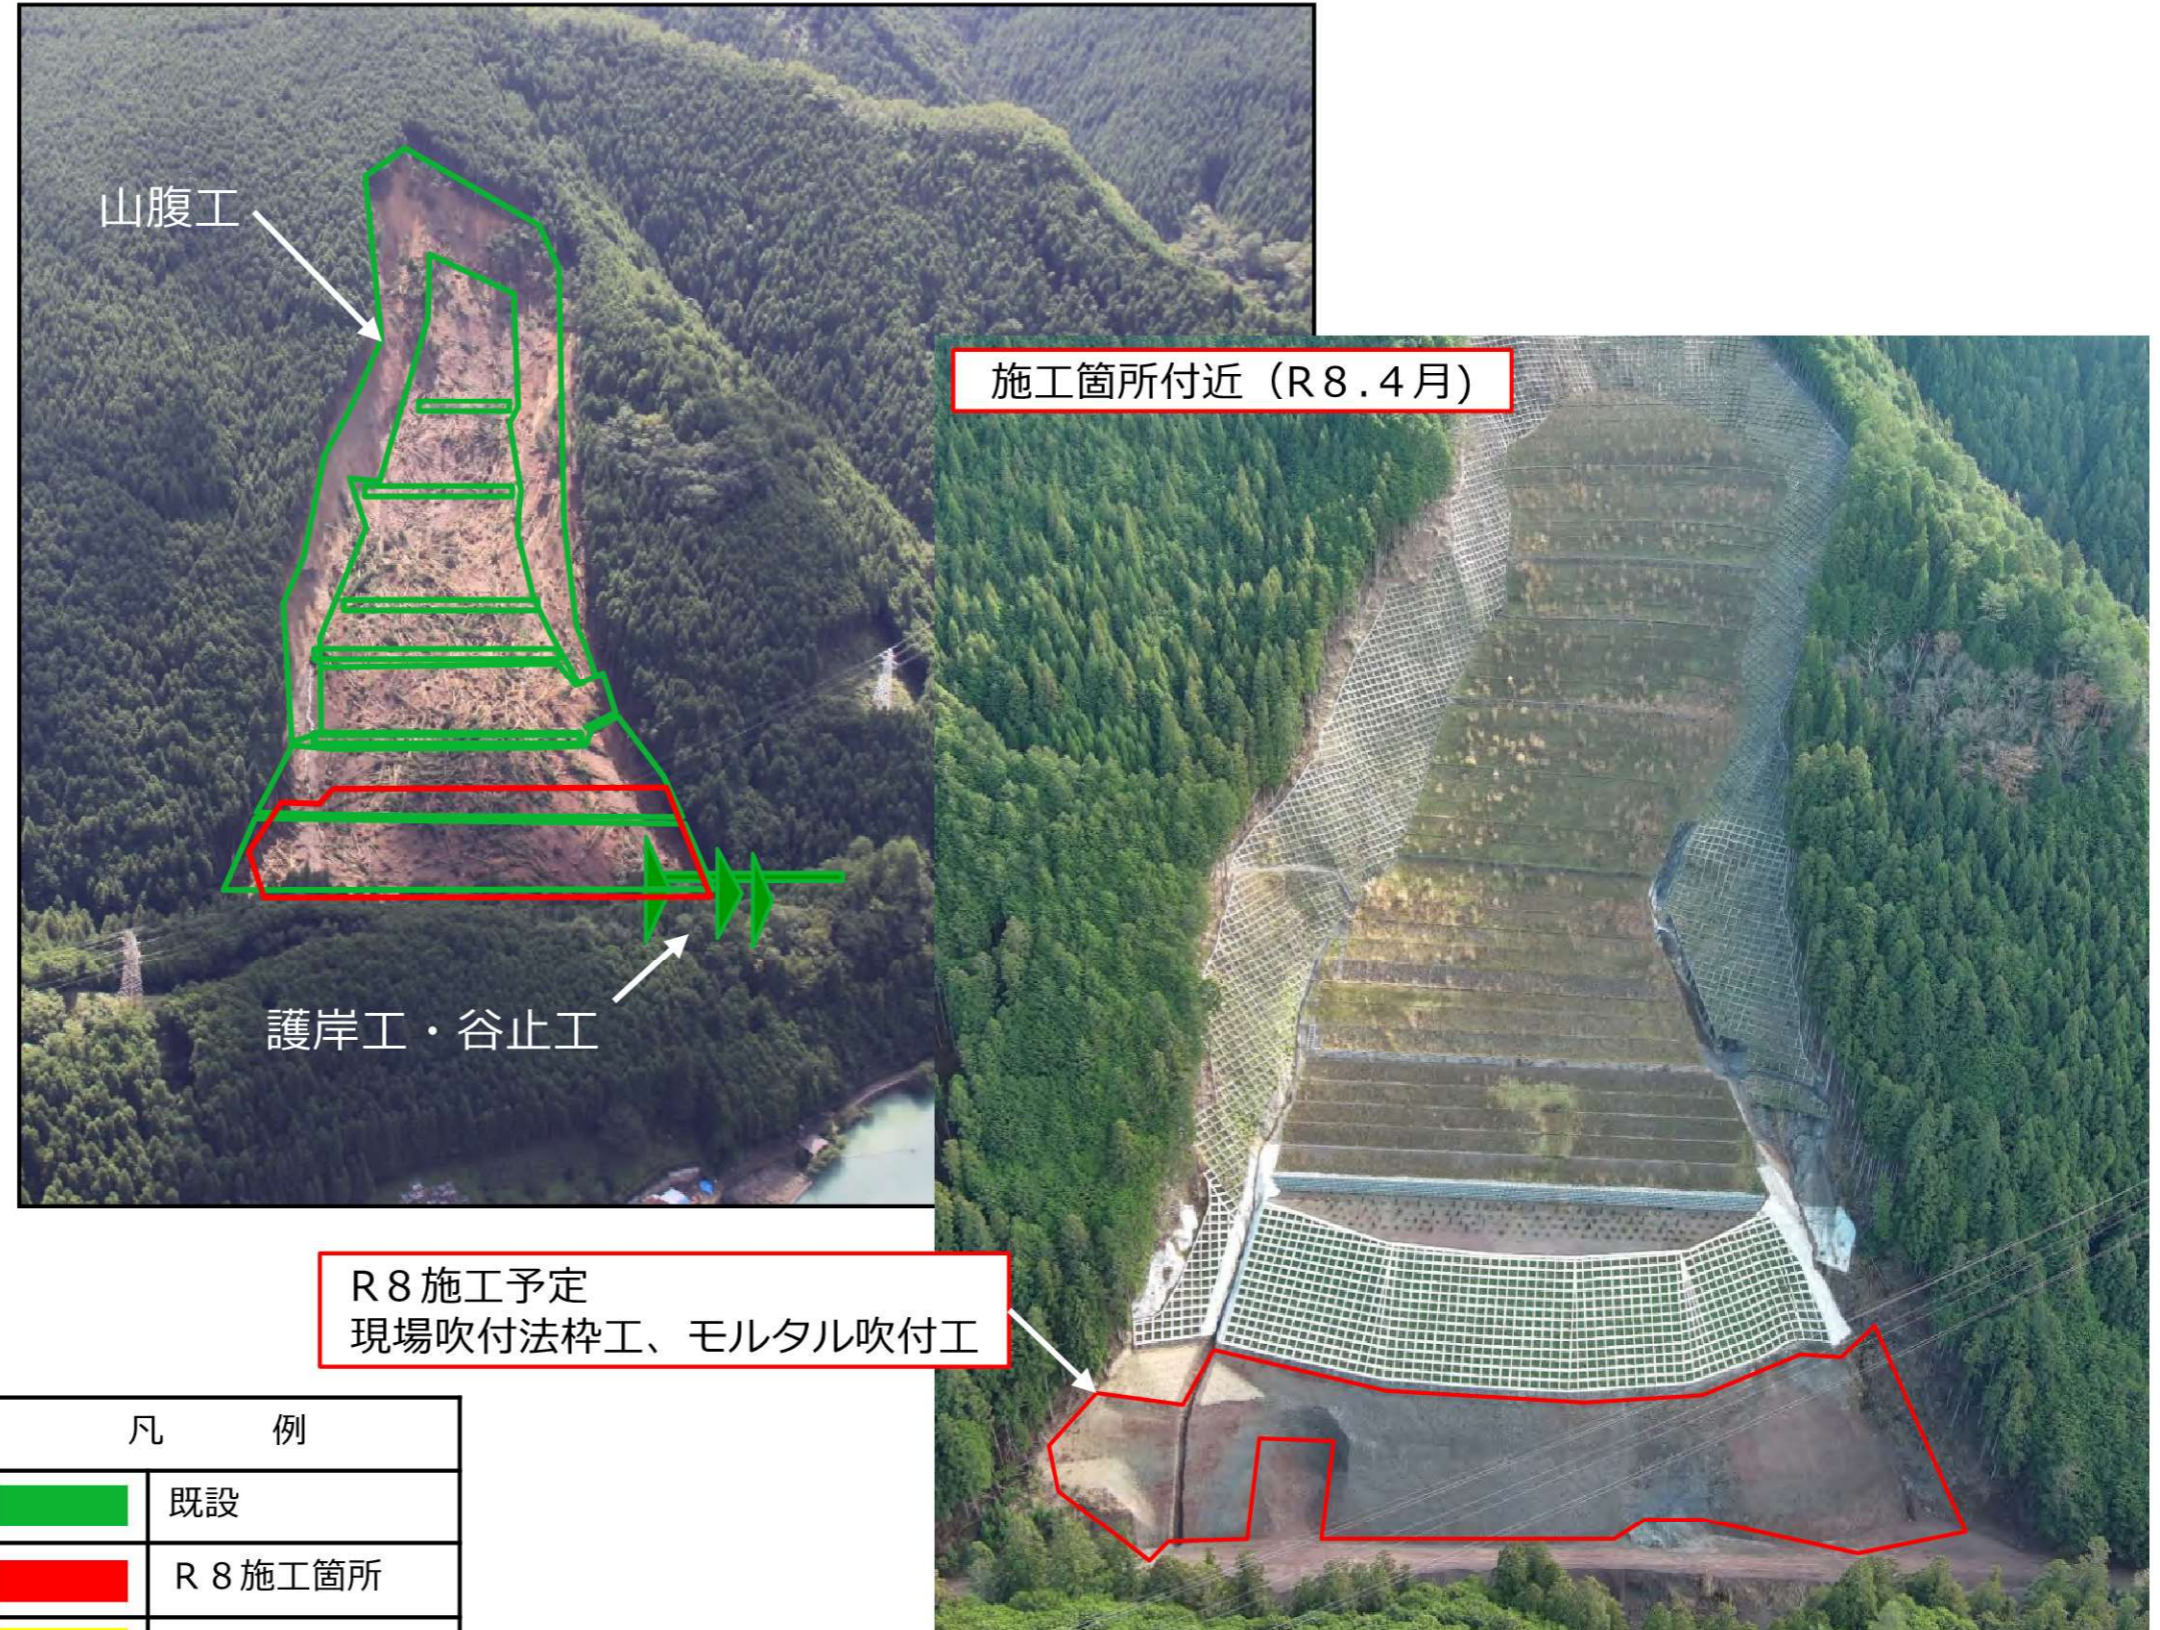
○復旧状況

凡 例	
	既設
	R8 施工箇所
	次年度以降計画
