内野工区

場所：十津川内野
 崩壊地面積：4.79ha
 主要工種：谷止工、山腹工
 工期：令和7年 7月16日から
 令和8年 3月19日まで
 令和8年 3月13日完成

山腹崩壊によって土砂が流出し、不安定な土砂が堆積しているため、谷止工により溪床・溪岸を安定させ、山腹工により斜面の安定を図ります。

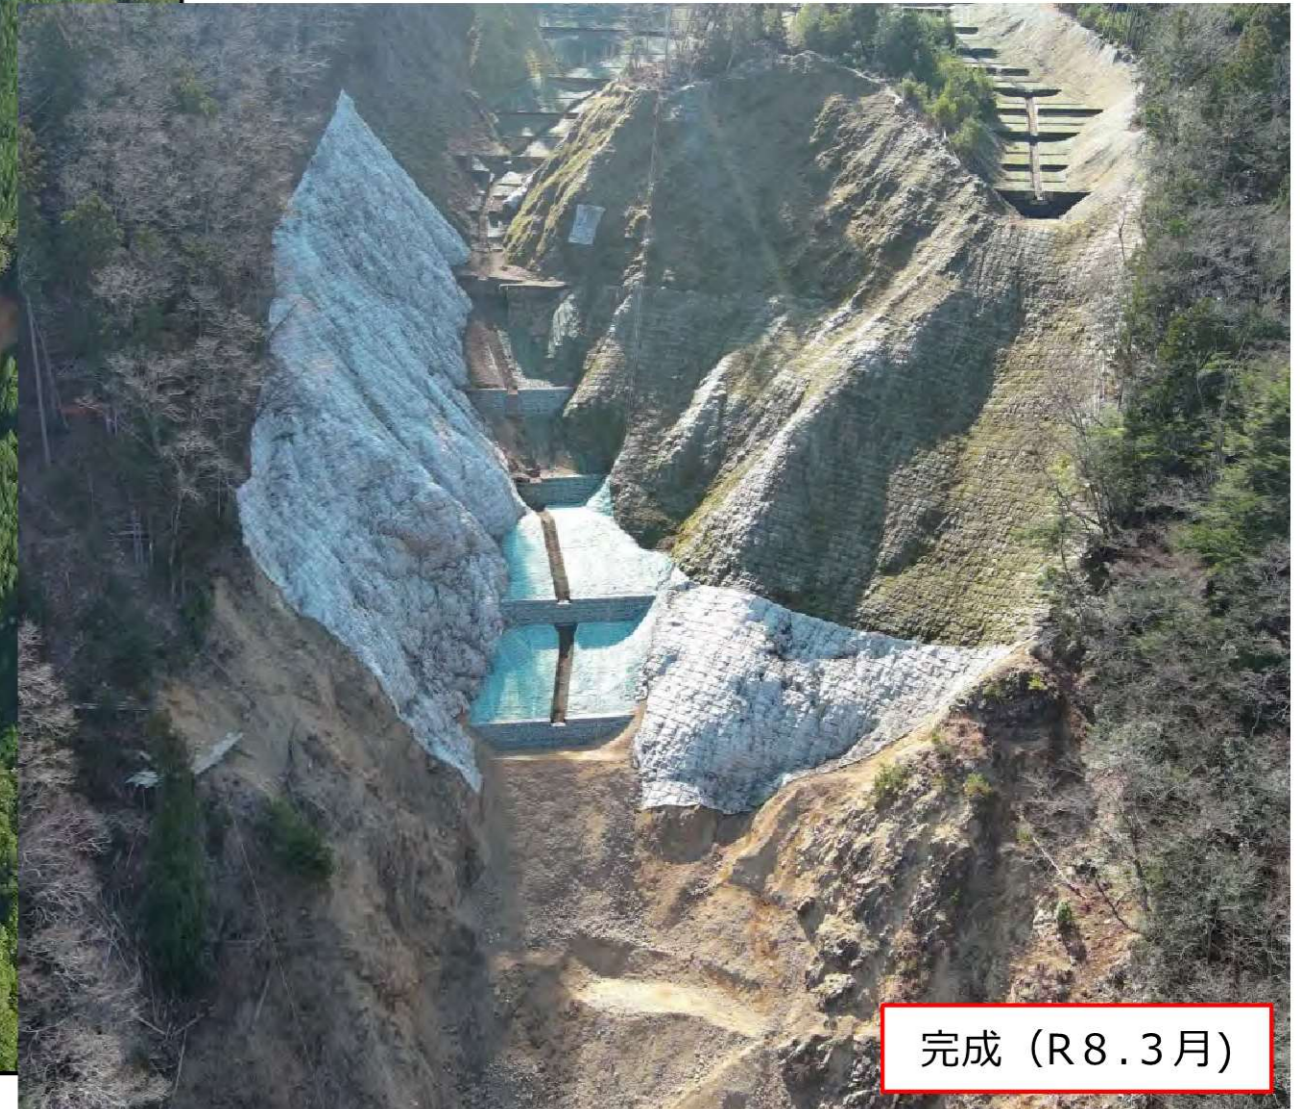
R7施工 かご砕土留工

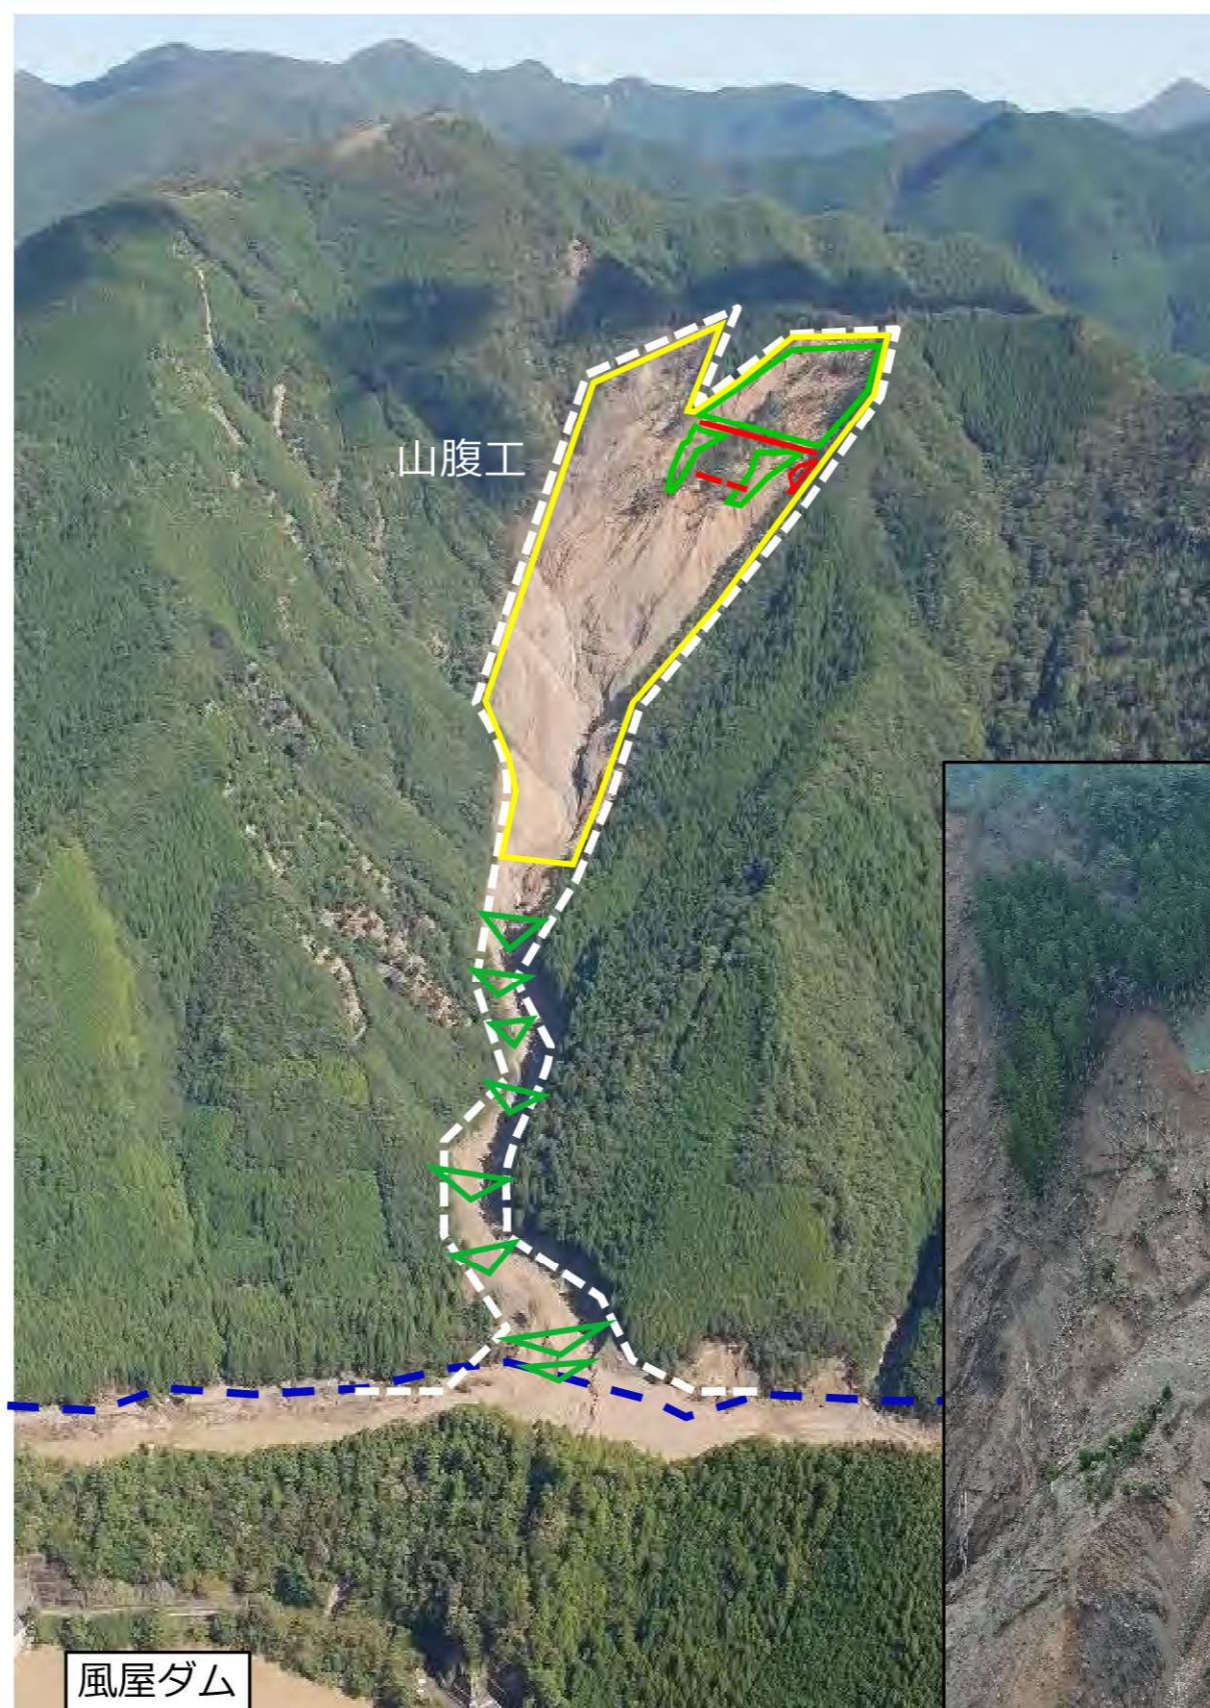
山腹崩壊によって土砂が流出し、不安定な土砂が堆積しているため、谷止工により溪床を安定させ、上部の山腹工を施工して斜面全体の安定を図ります。

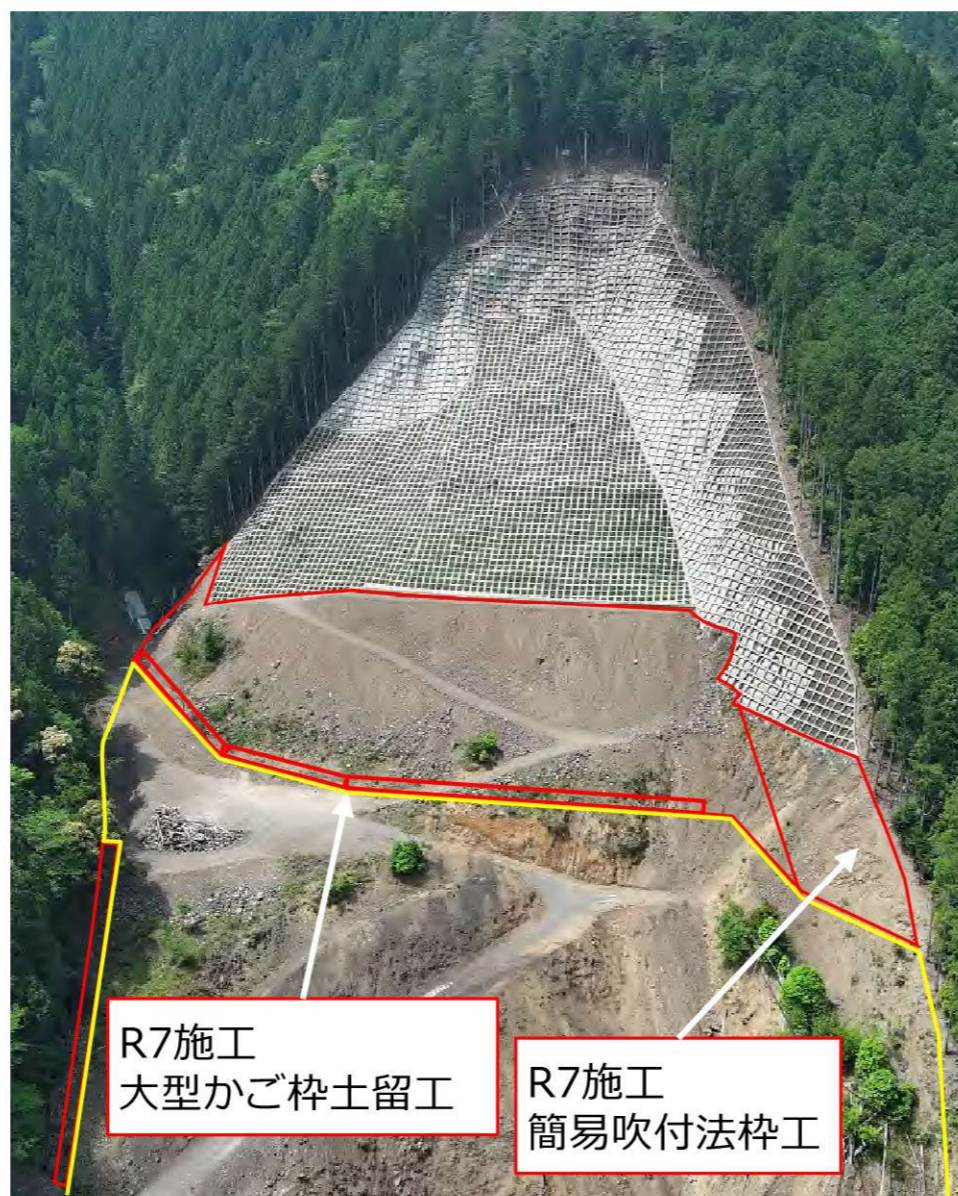
山腹崩壊によって土砂が流出し、不安定な土砂が堆積していることから、谷止工・護岸工により溪床・溪岸を安定させ、山腹工により山腹の土砂を安定させ、森林に復旧させる工事を行います。

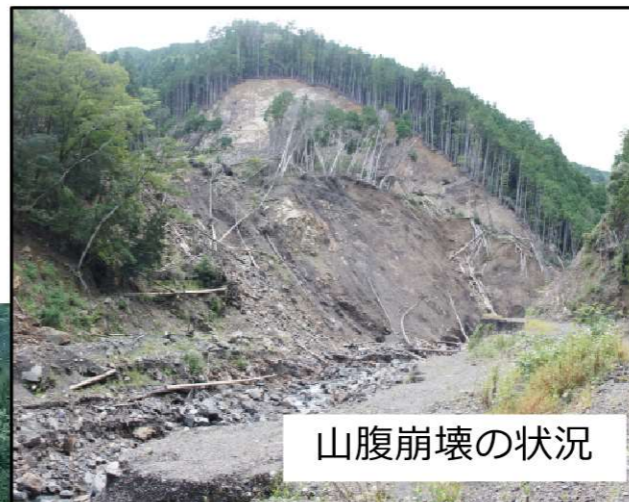
山腹崩壊の状況

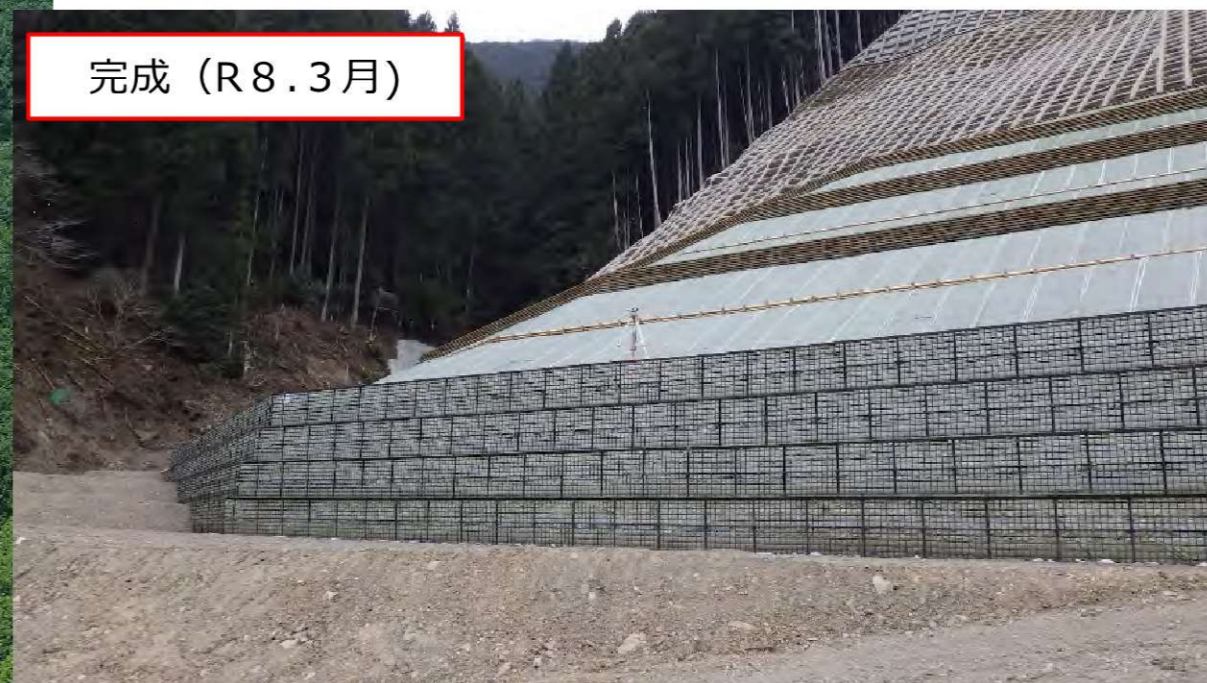
完成 (R8.3月)

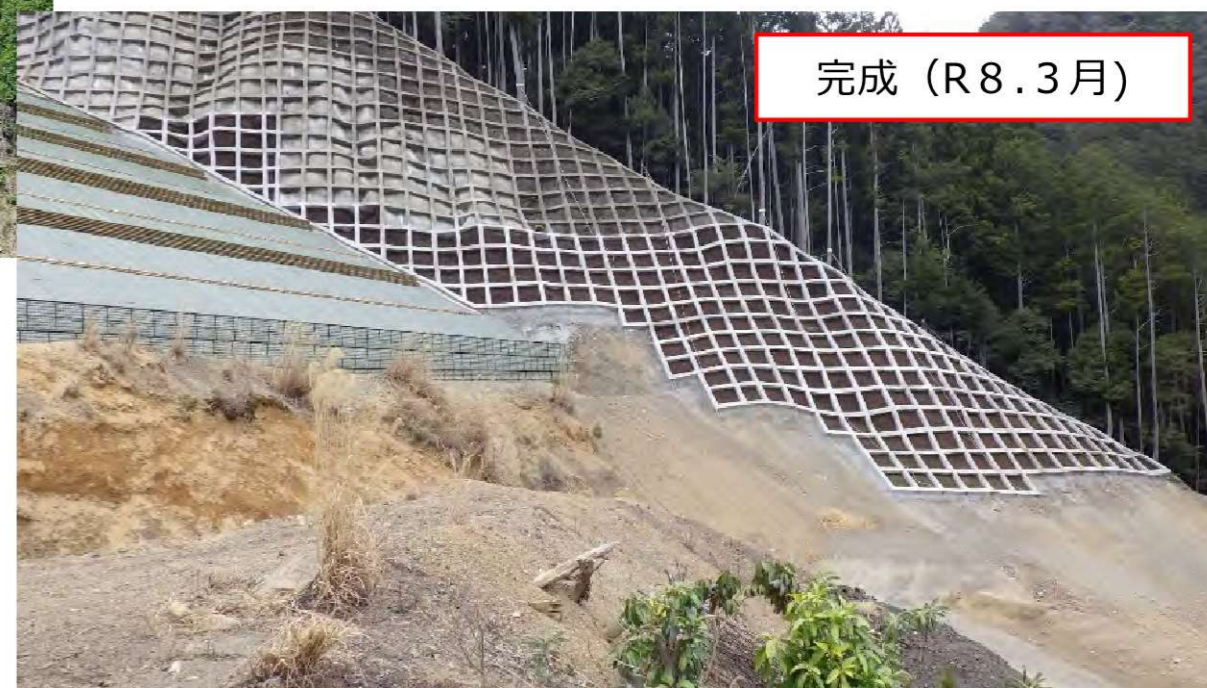
完成 (R8.3月)

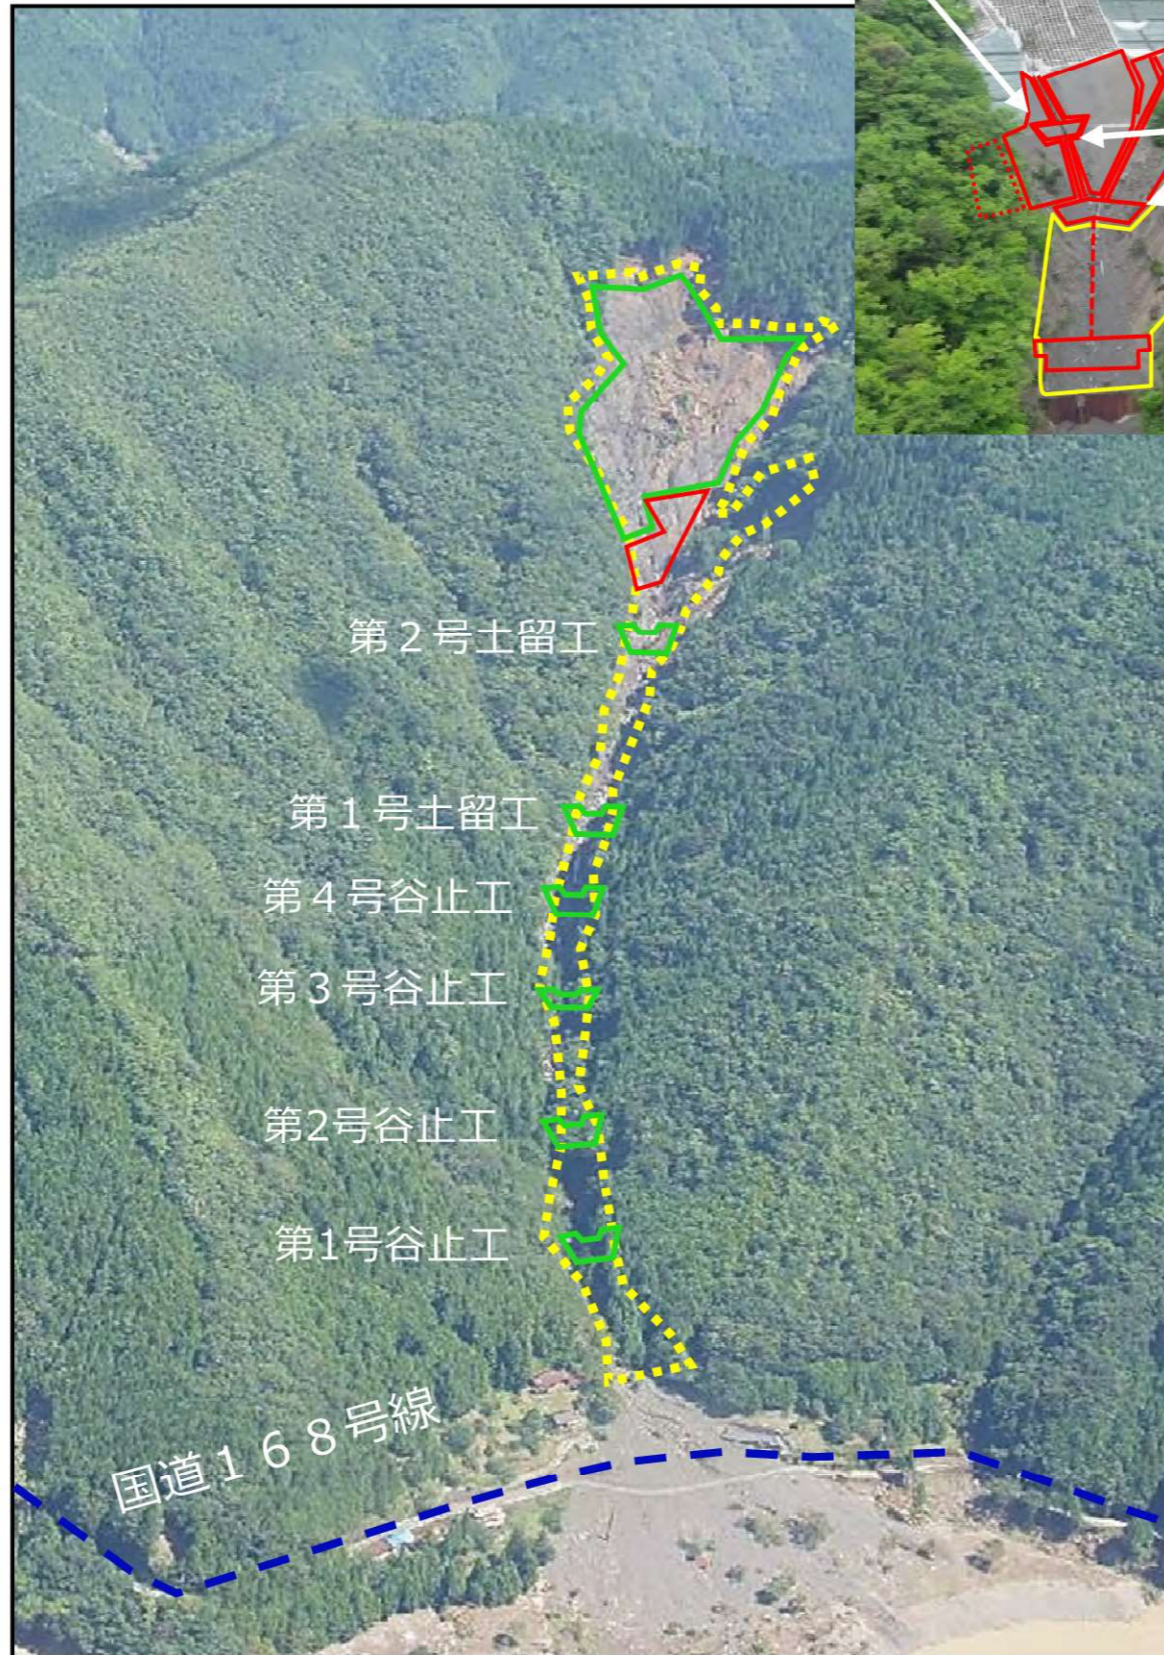
令和8年3月現在

山腹崩壊によって土砂が流出し、不安定な土砂が堆積しているため、谷止工により溪床・溪岸を安定させ、山腹工により斜面の安定を図ります。

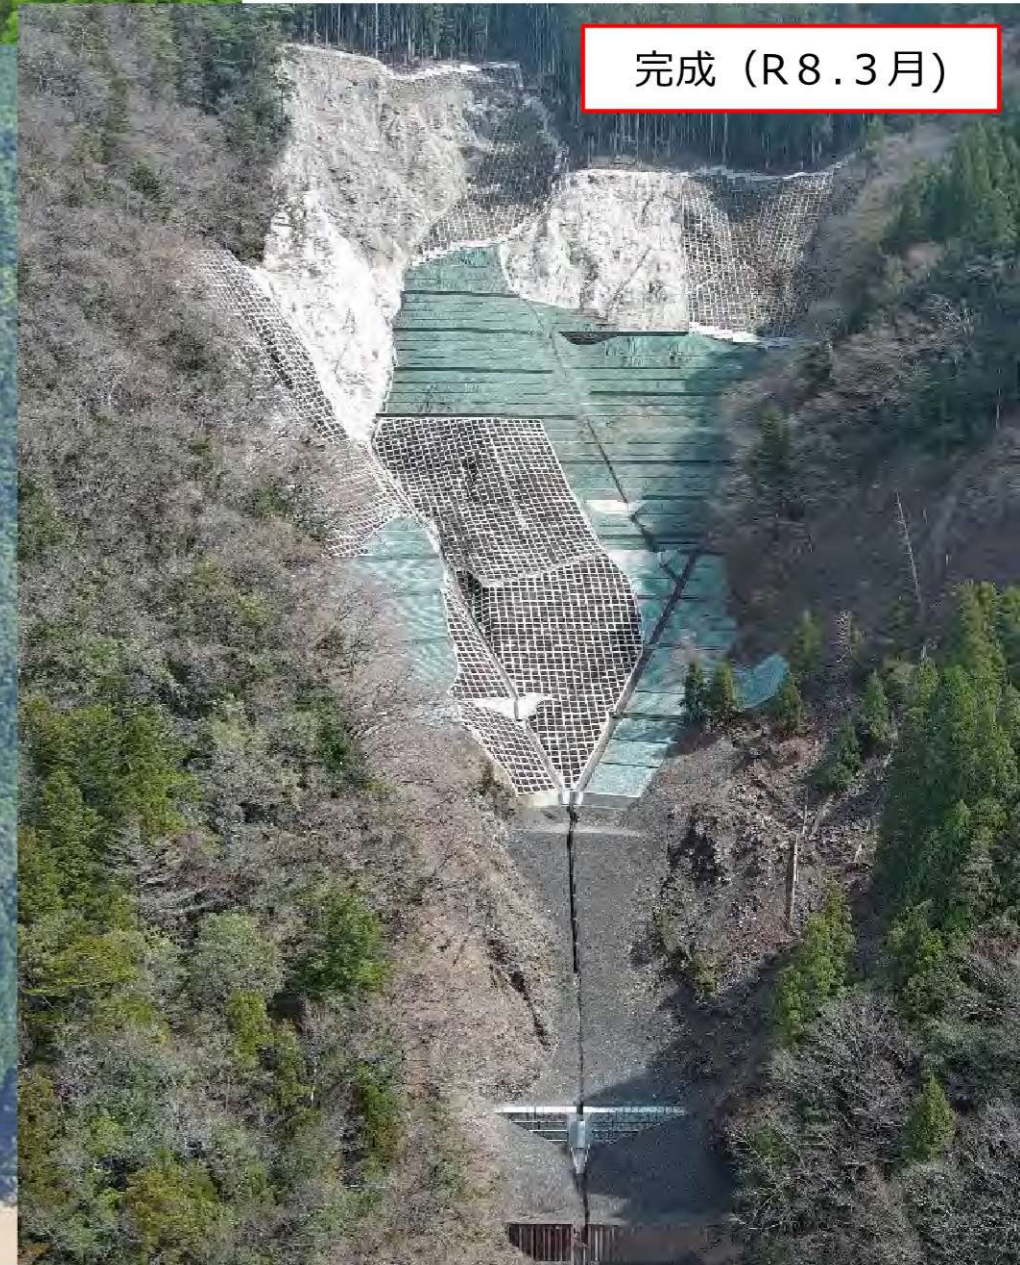
R7施工
コンクリート土留工

R7施工
大型かご砕土留工
