# 平成23年 紀伊半島大水害 林野庁民有林直轄治山事業（近畿中国森林管理局 奈良森林管理事務所）

## ○工事概要 (五條市・天川村・野迫川村)

## 天川村：坪内工区

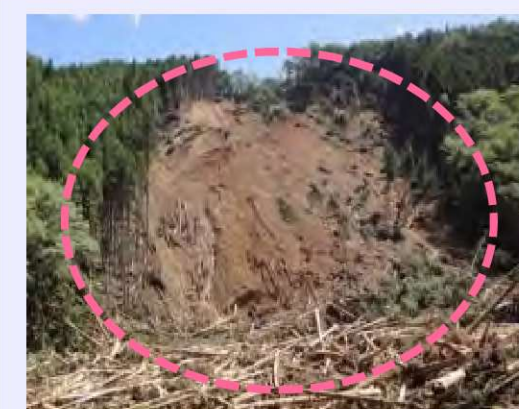
**檜股工区（被災直後）**  
・崩壊規模 1.56ha  
・対策：谷止工及び山腹工  
(令和3年度工事完了・移管済)

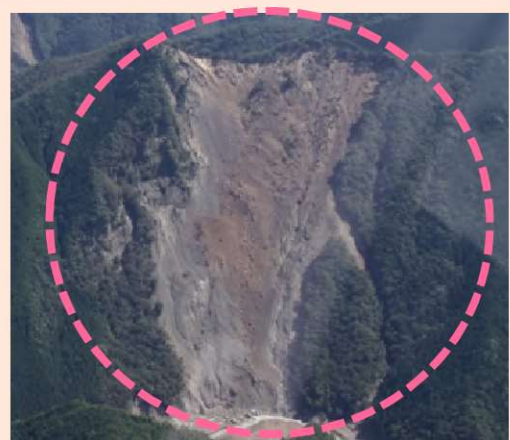
**赤谷工区（被災直後）**  
・崩壊規模 24.86ha  
・対策：山腹工及び土留工

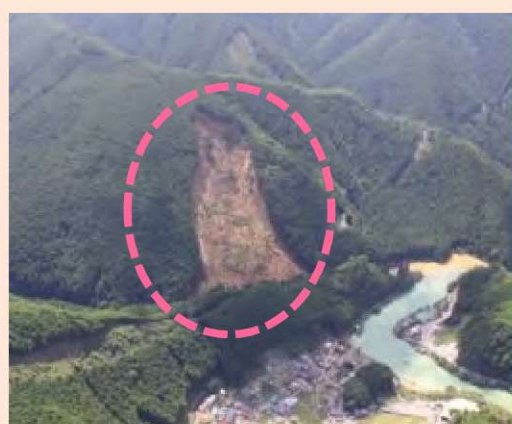
**坪内工区（被災直後）**  
・崩壊規模 3.65ha  
・対策：床固工及び山腹工

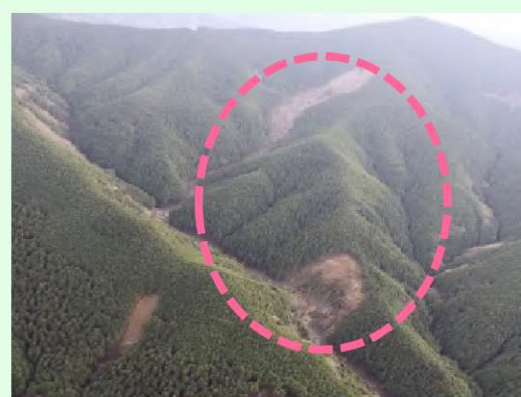
**栃尾(桑谷)工区（被災直後）**  
・崩壊規模 1.5ha  
・対策：谷止工及び山腹工  
(令和3年度工事完了)

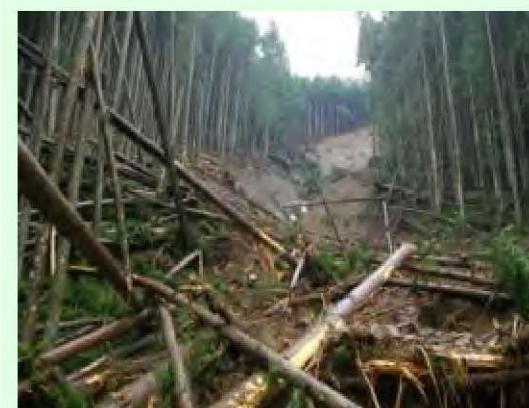
**川合(深谷)工区（被災直後）**  
・崩壊規模 0.54ha  
・対策：山腹工  
(平成25年度工事完了)

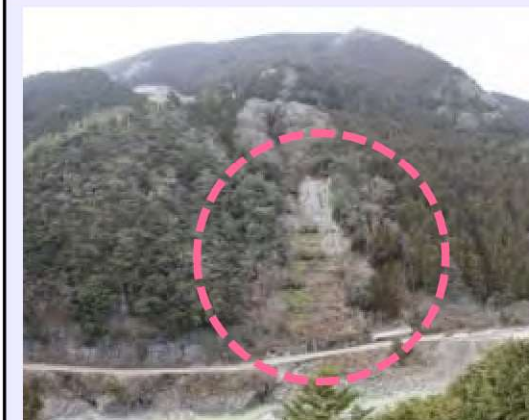
**堂平工区（被災直後）**  
・地すべり兆候の規 3.00ha  
・対策：アンカー工  
(令和3年度工事完了・移管済)

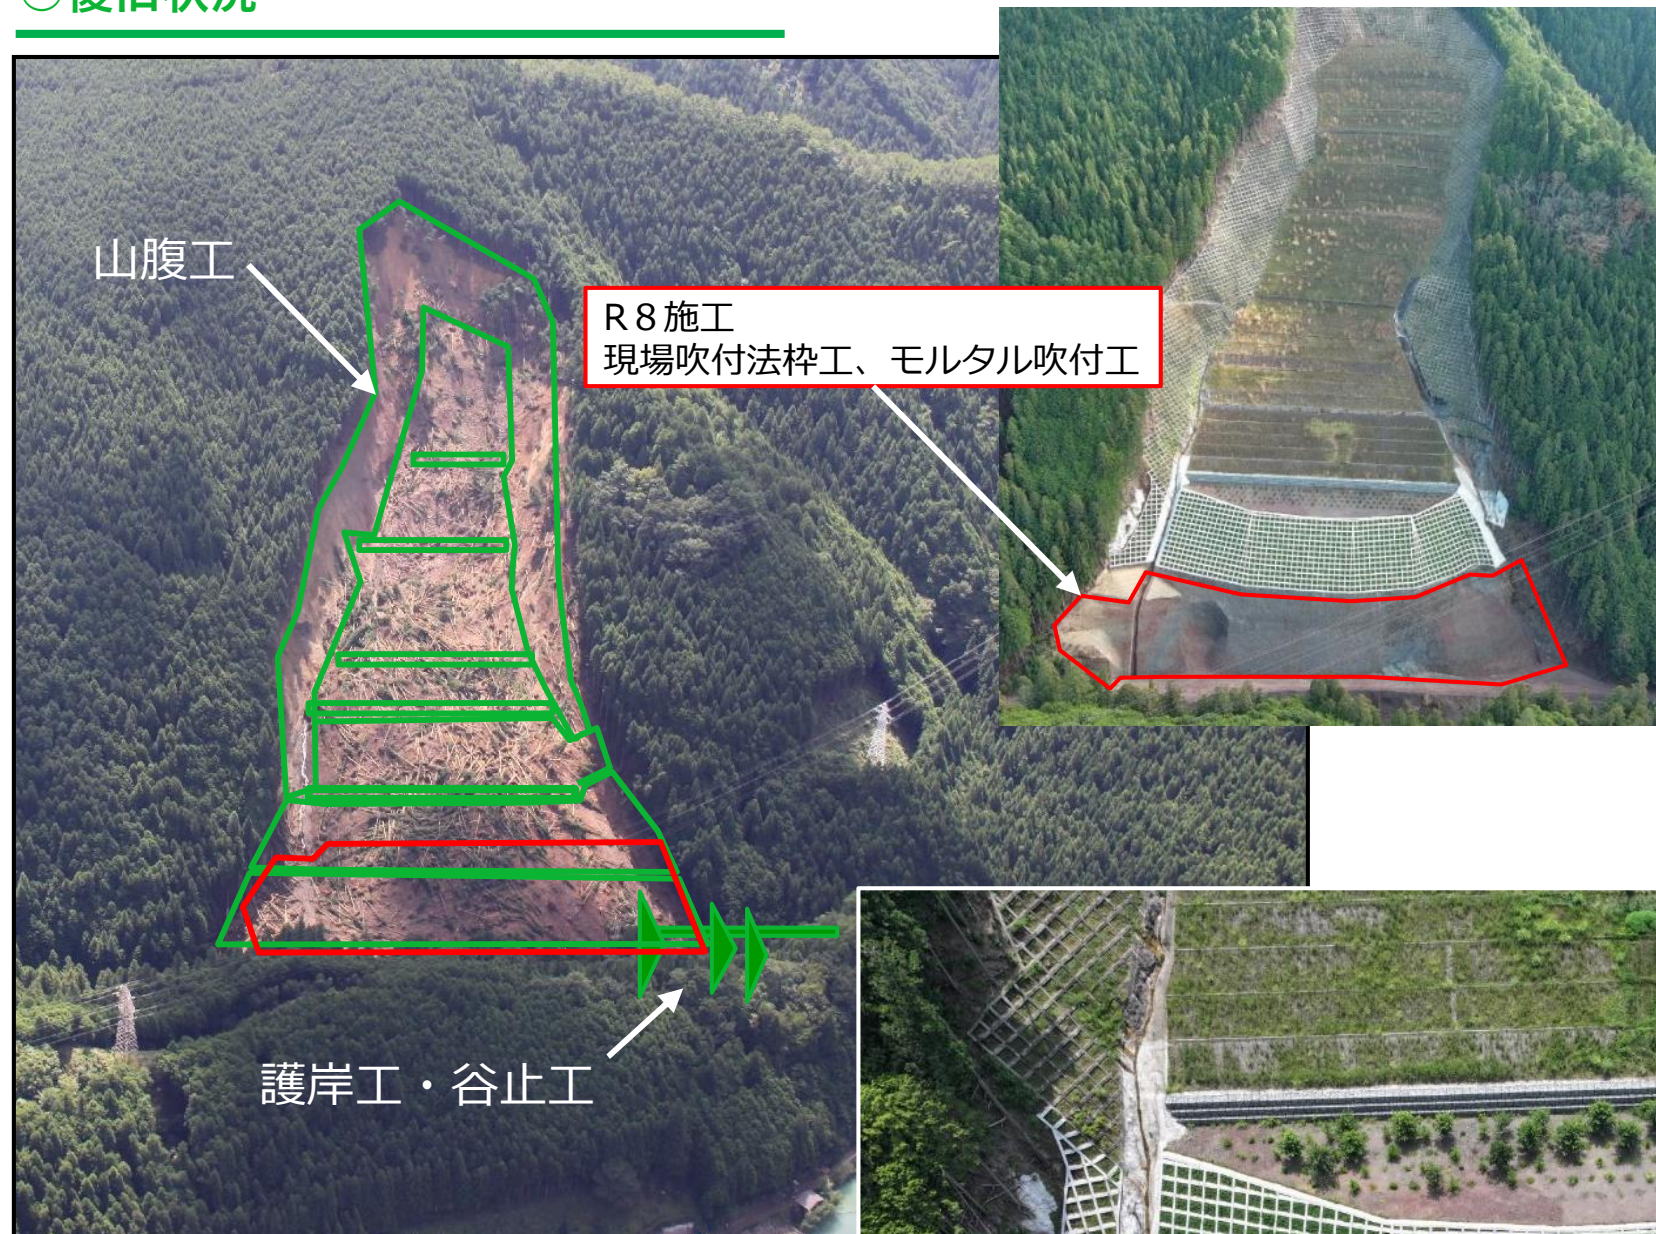
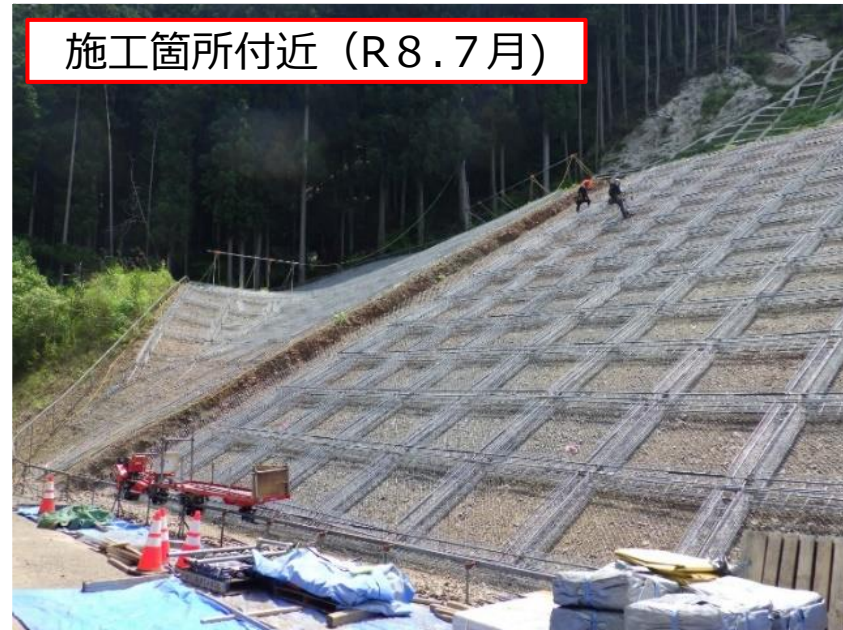
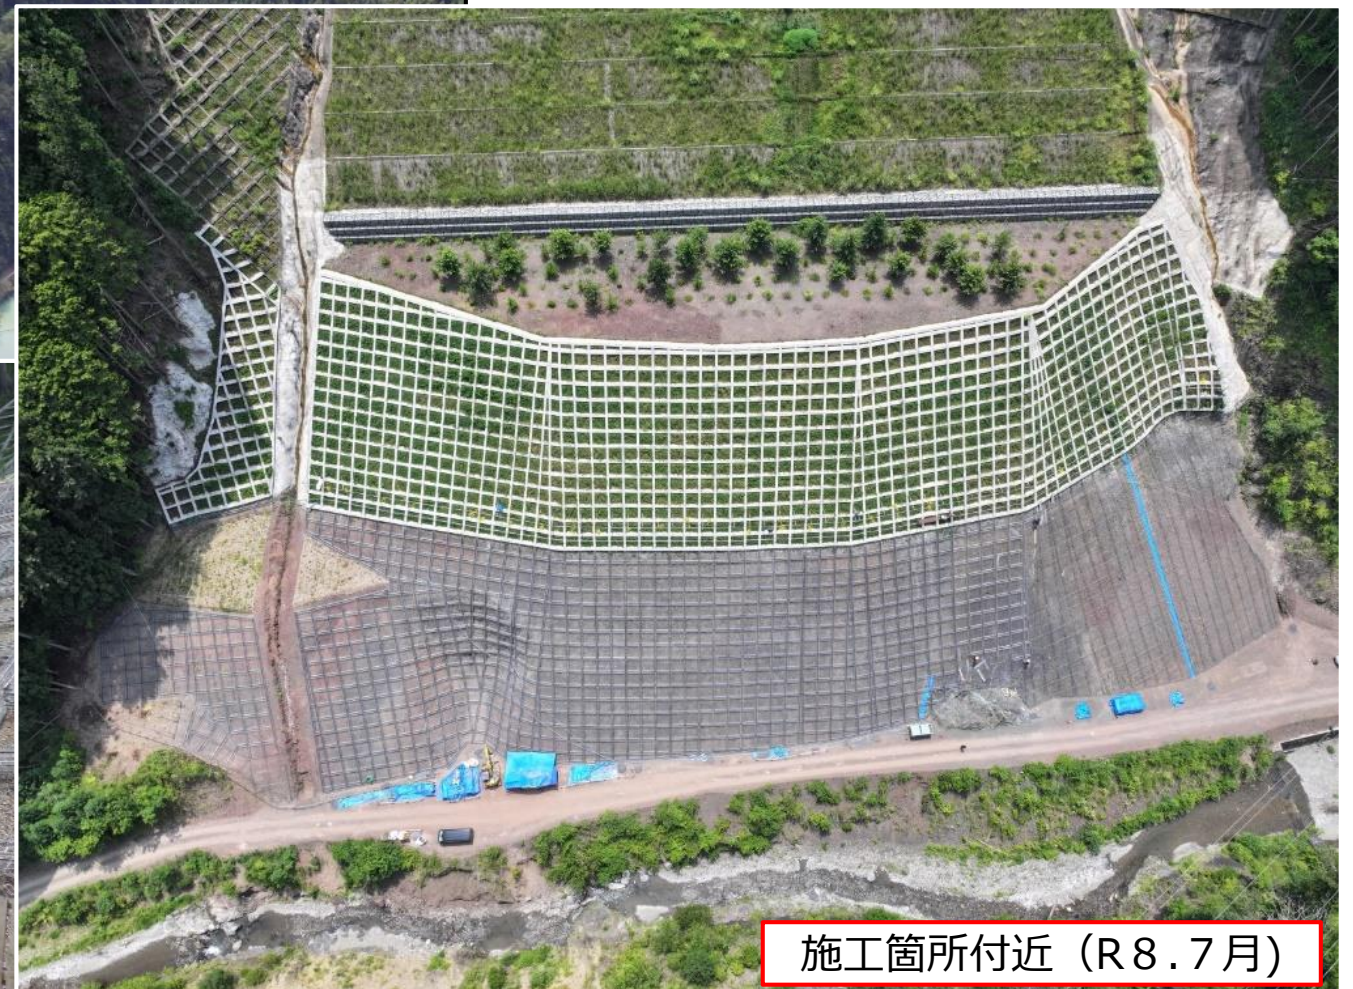
### ○復旧状況

山腹崩壊地の下部に堆積している不安定な土砂を床固工で安定させます。また、崩壊地上部に山腹工を行って斜面を安定させ、森林を復旧します。

令和8年7月現在
