請負事業者の労働災害防止について

林野庁 近畿中国森林管理局
資源活用課

労働災害防止に向けた緊急要請

○労働災害の未然防止について

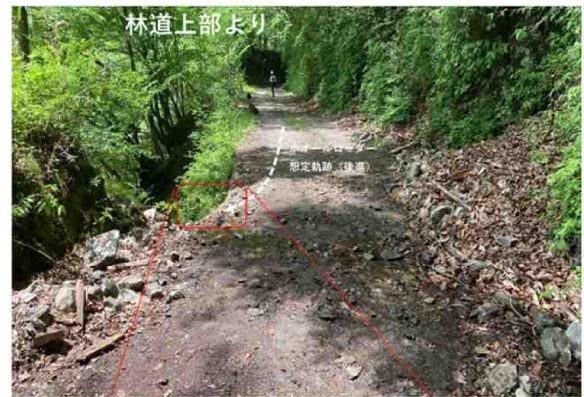
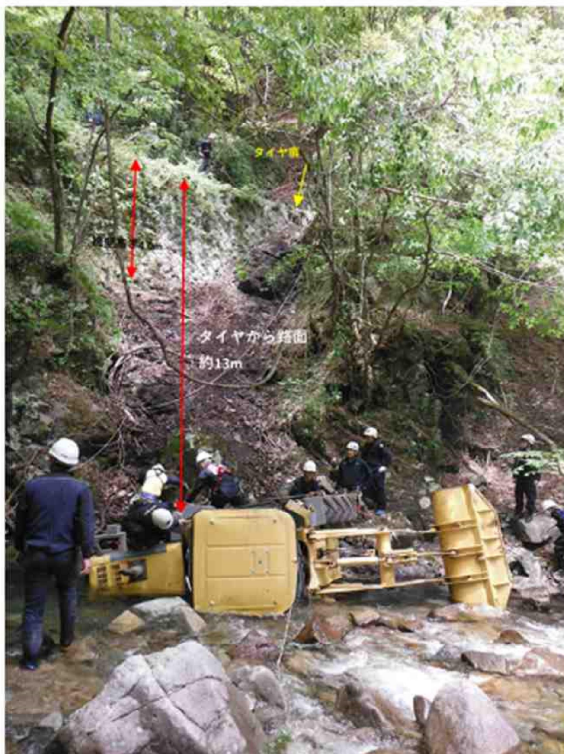
災害発生箇所 見取り図 若栃榎谷林道（下）

被災者が、ホイールローダーにより林道路面に残った崩土除去中に、ホイールローダーをバックさせた際、路肩からホイールローダーと共に転落し、転落の衝撃によってホイールローダーから投げ出され受災したものと推定。

- ①何らかの理由により操縦を誤ったこと。
 - ②誘導員が配置されていなかったこと。
 - ③事業者が運転者にシートベルトを使用させるよう必要な措置を講じさせずに作業が行われたこと
- により受災したものと推察され、安全作業に係る基本的事項が遵守されていなかった可能性。

10 その他	<p>ホイールローダーと被災者が川に転落しているのを発見（高低差約13m、勾配50度）。法面を下りて被災者を川から引き上げた。被災者は、目立った出血はないものの、運転席から投げ出され、うつ伏せの状態でも頭部が川に入っており、意識はない状況だった（当該ホイールローダーにはシートベルトの装備はないものであった。）。</p> <p>14:50頃、同僚は、携帯電話の通話が可能な位置まで移動し、金子工業株式会社（以下、会社という。）へ連絡し、その後すぐに救急車の要請をした。</p> <p>14:55頃、同僚から連絡を受けた会社の社員より、岐阜森林管理署へ災害発生の連絡を行った。</p> <p>15:00頃、会社社員4名が事故現場に向かったが、現地までは救助車両の邪魔になるとの判断から現地手前の林道にて待機。</p> <p>15:35頃、救急車が災害現場に到着。救急隊員の判断で、ヘリコプターを要請。</p> <p>15:50頃、救急のヘリコプターが現地上空に向かう様子を、待機場所にいた社員4名が確認。</p> <p>17:00頃、救急のヘリコプターが現地上空より病院へ向かう様子を、待機場所にいた社員4名が確認。（待機場所より担架がヘリから下りてくる様子と被災者をピックアップしている様子が見えた。）</p> <p>17:40頃、消防署より被災者が下呂温泉病院に搬送されたとの連絡が会社があり、被災者の妻と会社社長が病院に向かう。</p> <p>18:10頃、被災者の妻、会社社長が病院に到着。</p> <p>18:40頃、病院にて処置を行ったが、被災者が亡くなった旨、被災者の妻より病院にいた会社社長に伝えられた。</p> <p>【以下、災害発生状況の推定】</p> <p>転落現場の状況から、被災者は、回送中、路面に残った崩土を路肩に寄せた後、ホイールローダーをバックさせた際に何らかの理由で操縦を誤り、路肩からホイールローダーと共に転落したと推定される。ホイールローダーは、シートベルトが装備されていないものであり、被災者は、転落の衝撃によってホイールローダーから投げ出されたものと思われる。</p>

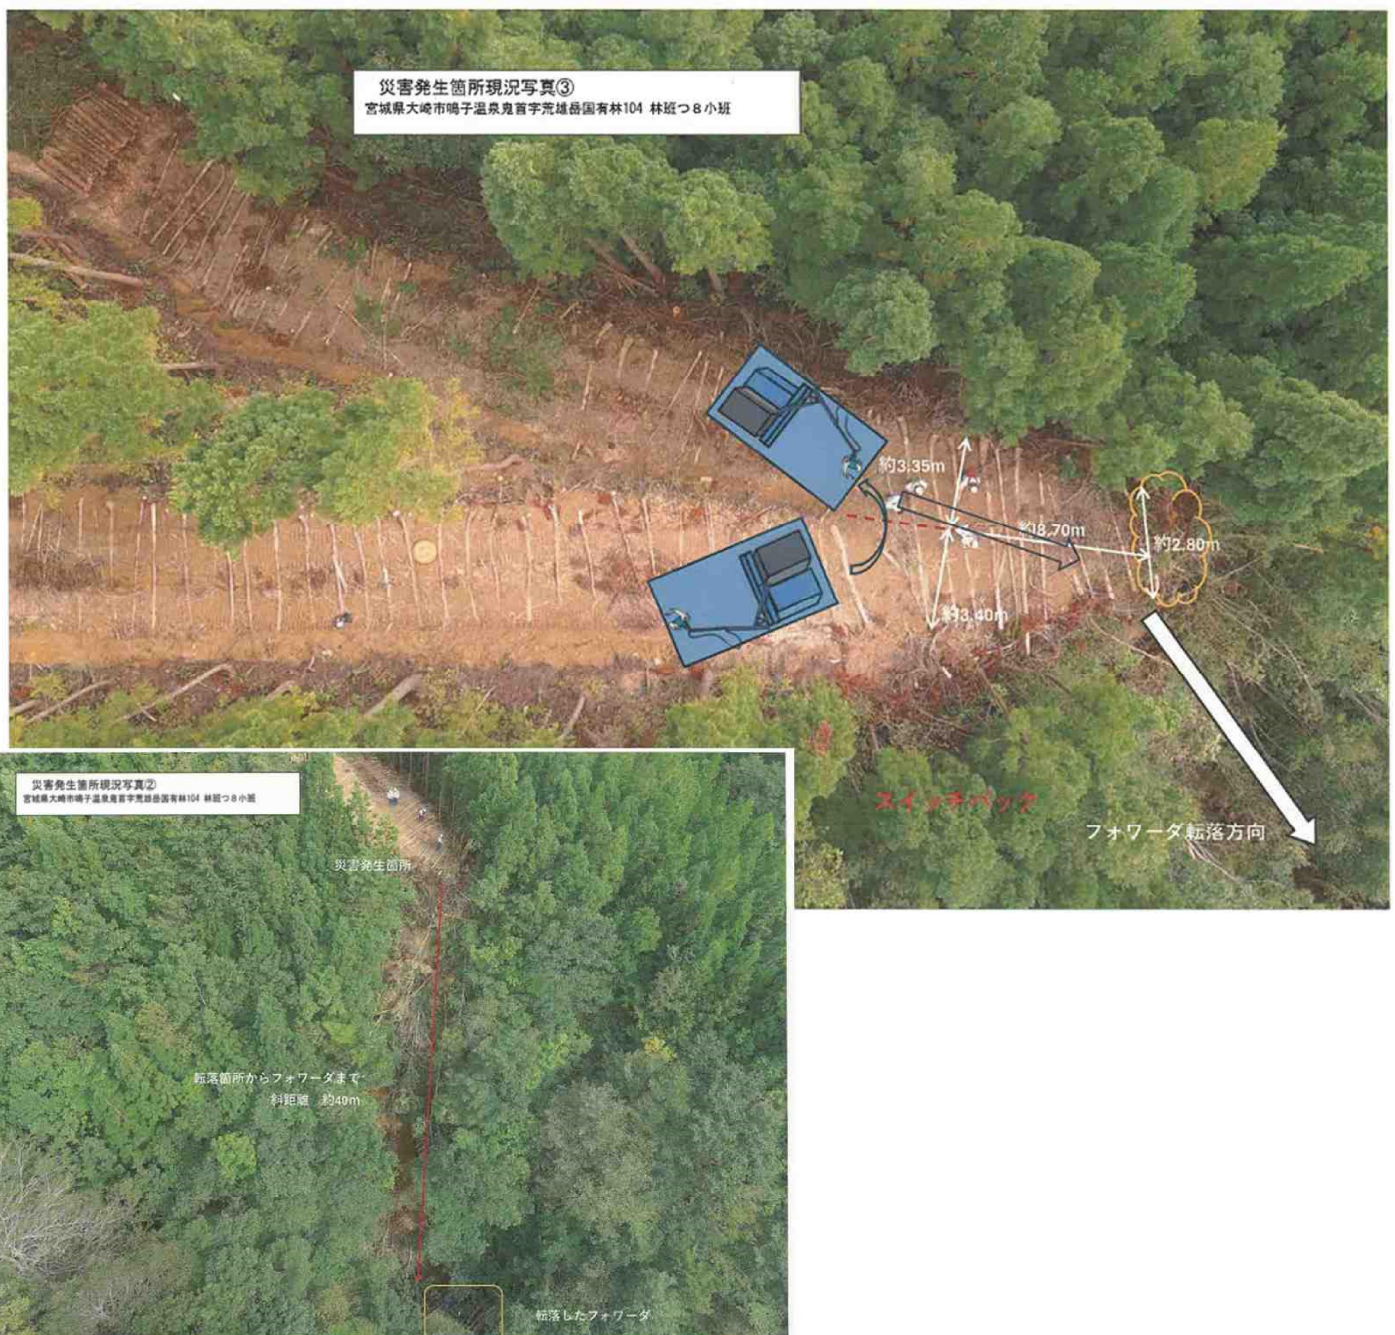
R7 重大災害事例 No.5 東北局（生産事業）

【概要】 令和7年9月8日発生 東北局 33歳
森林作業道のスイッチバック箇所ではフォワーダを方向転換しようとした際、何らかの原因により操作を誤り、フォワーダが後進し設置していた転落防止柵（末木枝条を積み上げ、崩れないよう杭状の丸太を地面に埋めて固定していた）を突き破り、約50度の斜面を約40メートル転落し、フォワーダのキャビン部分が左側面から沢向かいの斜面に激突し押し潰されたものと推察

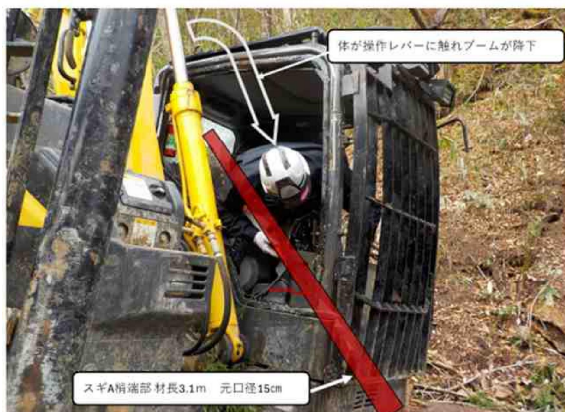
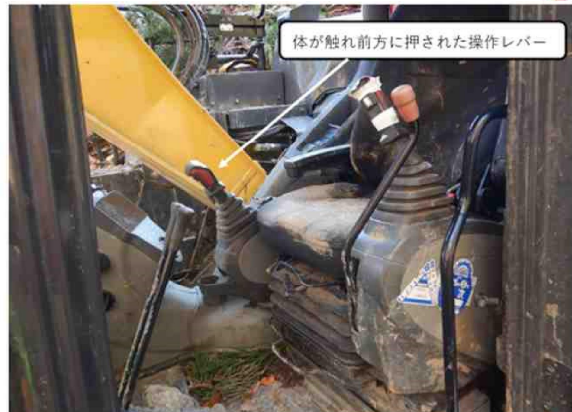
災害発生箇所見取図（スギが滑落しキャビンに侵入した状況）

被災者は、バケット付き木材グラップル機により、森林作業道の法頭付近にあった伐倒木のスギを掴んで森林作業道の方へ引き出そうとした際、何らかの理由により突然スギが重機に向かって滑落し、キャビンのブーム側からスギの梢端部が進入した。このスギの梢端部をキャビンから出そうと、キャビンから右前方へ体を乗り出した際、体が操作レバーに触れブームが降下し、体の肩から上部がキャビンとブームシリンダーの間に挟まれたことにより受災したと推定。

- ①斜面上方の伐倒木を引き下げるときに伐倒木等が重機に接触しないような場所に重機を設置する措置を講じさせなかったこと。
- ②斜面を滑落しキャビンに進入した伐倒木を除去しようと運転席から離れる際に エンジンを停止する等の措置を講じさせなかったこと

※写真の重機は、アーム等の位置を災害直後の状態から山側へ約90°回転させた状態を再現している。
