# 危険木伐採地における木杭根系工法に関する検証

近畿中国森林管理局兵庫森林管理署    ○末光 弘明  
越井木材工業株式会社                      清水 賢  
株式会社コシイプレザービング              壁野 宏司

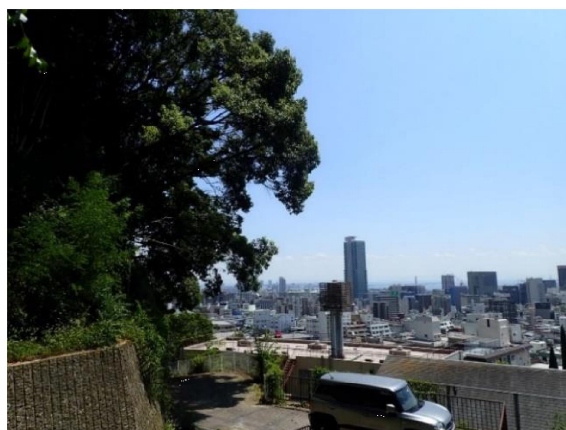
写真-1 堂徳山国有林林縁部

神戸市中央区に位置する堂徳山国有林は市街地に隣接する都市近郊林で、これまで保全対象へ被害を及ぼす倒木や根返りによる災害リスクが増大していたため、学識経験者、地元代表、関係行政機関で構成される堂徳山国有林森林整備方針策定委員会が作成した森林整備方針に基づき、平成 15 年度に初回の危険木整理伐が実施された。伐採から 20 年以上が経過し、萌芽等による更新樹木の大径木化等による立木の傾斜が確認されたことから、2 回目の伐採計画が検討された(図-1、写真-1)。しかし、伐採を行うことにより表層崩壊防止機能を担っていた根系が衰退し、局所的な土砂移動や表層崩壊が発生することが懸念されている。このように、伐採後の不安定な表層土に対して、狭隘な現場条件などを考慮し、小規模土木構造物として木杭を打ち込み、根系の機能を補完する「木杭根系工法」の試行的施工を行い、経過観察を行ったので報告する。

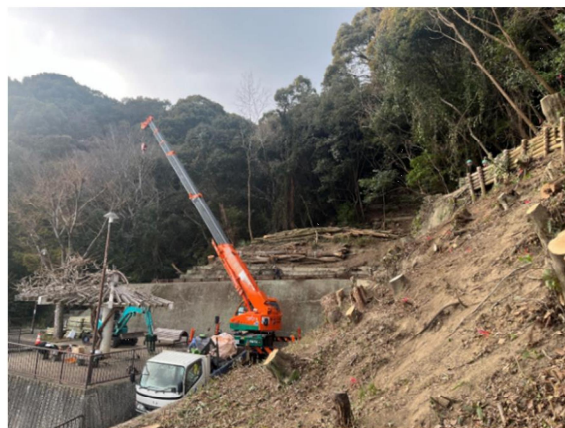
写真-2 危険木伐採後の斜面

- ・伐採地では、伐根が残存しており、木柵工等は杭木と横木の番線による緊結が必要であるが、横木の設置が困難(写真-2)
- ・木柵工では根系の衰退により生じる表層土のひずみやゆがみに対し、崩壊を防止する機能が不十分であり、腐朽リスクもある
- ・過去に地山補強土工を施工していた箇所で、表土の侵食流亡により受圧板の浮きが見受けられた

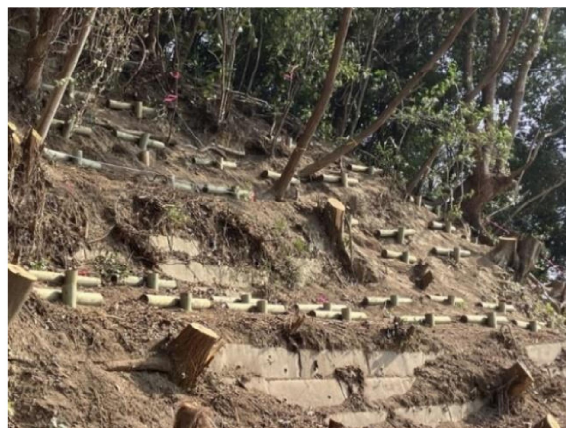
写真-3 施工直後の斜面状況

杭を点在させる工法であるため設計自由度が高く、伐根や岩を避けての配置が可能であるため、本試験施工地の状態に合わせた柔軟な施工ができた(図-2、写真-3)。

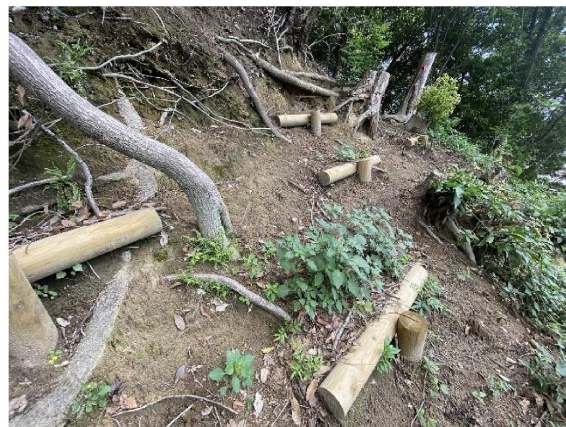
写真-4 施工後 4 か月

現地調査により、施工地では伐採後の地表面における土砂移動の抑制、植生回復が進んでいることが確認された(写真-4)。また、施工後の簡易動揺検査及び地形状況の確認により、設計時に想定した安定条件及び配置計画に対する妥当性が認められた。この斜面安定化効果の持続性を確認するため、施工斜面の動態を杭の位置座標で管理する観測を行っており、今後も継続して観測する予定である。以上のことと、保存処理木材の耐久性(20 年以上)から、将来的な伐根の衰退により生じる表層土のひずみやゆがみに対して、木杭根系工法が根系を補完する機能を果たし、長期的な斜面安定化が期待できる。
