# **上秋津区域の治山対策に関する技術検討会（第3回）**

## **資料-2 発生機構**

**林野庁近畿中国森林管理局**

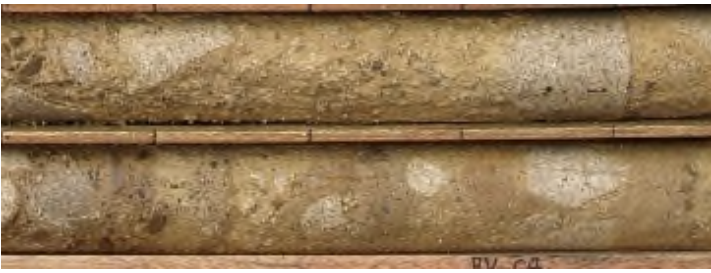
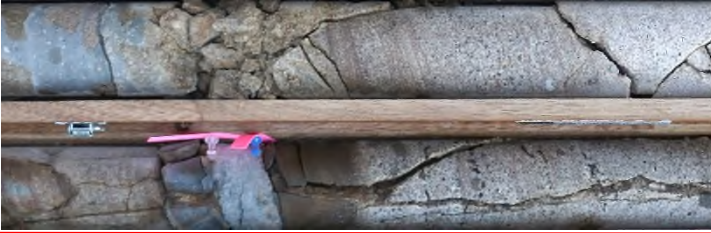
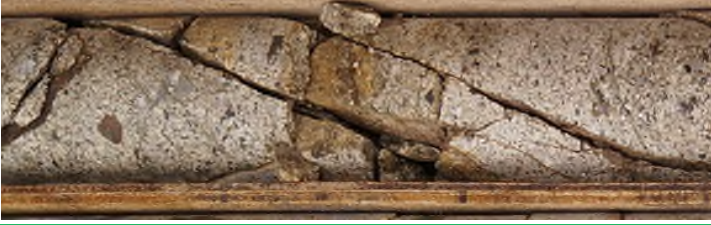
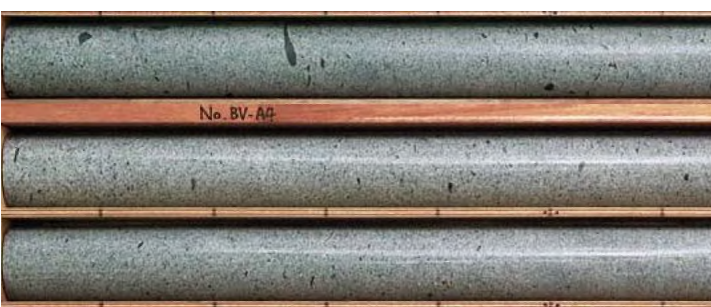
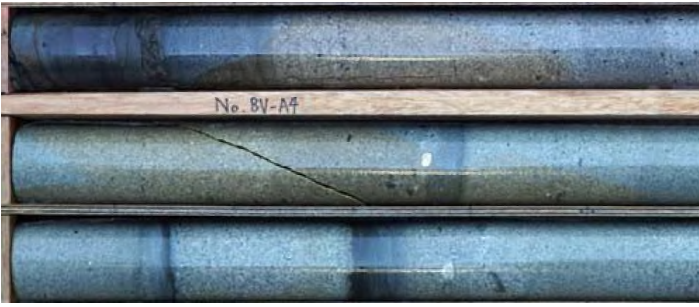
表 3-1 地質構成表

| | 記号 | 地質 | 構成物と特徴 | 代表的なコア写真 | 透水特性と透水係数 |
|---|---|---|---|---|---|
| すべり面 | Ls1 | 移動土塊 1 | 砂および礫<br>層状構造が失われるほど<br>礫状化（岩屑化）した移動土塊 | | 攪乱した基質を細粒分が充填し、<br>排水性が低い。<br>試験値 k $1 \times 10^{-4} \sim 1 \times 10^{-6} \text{m/sec}$ |
| すべり面 | Ls2 | 移動土塊 2 | 塊状の砂岩を主体<br>層状構造を残す移動土塊<br>動態観測により確認される<br>変形領域の下端面 | | 鉛直方向の開口亀裂が発達(全逸水)する。亀裂が少ない箇所は<br>透水性が低い、亀裂の連結により層としての排水性は良い。<br>下面に難透水の破碎帯を挟在する。<br>験値 k $1 \times 10^{-1} \sim 1 \times 10^{-6} \text{m/sec}$ |
| ゆるみ下限 | Ls3 | ゆるみ領域 | 砂岩・頁岩の互層<br>開口亀裂が発達<br>変形を受けた形跡を残す領域 | | 鉛直方向の亀裂が発達する。<br>Ls2 層に比べると亀裂の開口量は少ない。<br>試験値 k $1 \times 10^{-4} \sim 1 \times 10^{-6} \text{m/sec}$ |
| | Hu | 羽六塁層<br>上部層 | 塊状の砂岩優勢層 | | 亀裂が少なく透水性は低い<br>試験値 k $1 \times 10^{-4} \sim 1 \times 10^{-6} \text{m/sec}$ |
| | Hd | 羽六塁層<br>下部層 | 砂岩・頁岩の互層 | | 亀裂が少なく透水性は低い<br>試験値 k $1 \times 10^{-4} \sim 1 \times 10^{-6} \text{m/sec}$ |

調査地の地質構成表を表 3-1 に示す。下位から、基盤として羽六塁層下部層にあたる砂岩・頁岩互層(Hd)、羽六塁層上部層にあたる塊状の砂岩層(Hu)が分布し、上位は、地すべりによる移動土塊(Ls1 および Ls2)と地すべり影響を受けたゆるみ領域(Ls3)からなる。
