令和元年 8 月 13 日  
林 野 庁  
近畿中国森林管理局

## 紀伊田辺地区民有林直轄治山事業地（上秋津区域）における斜面崩壊の現地調査結果について

# 災害の概要

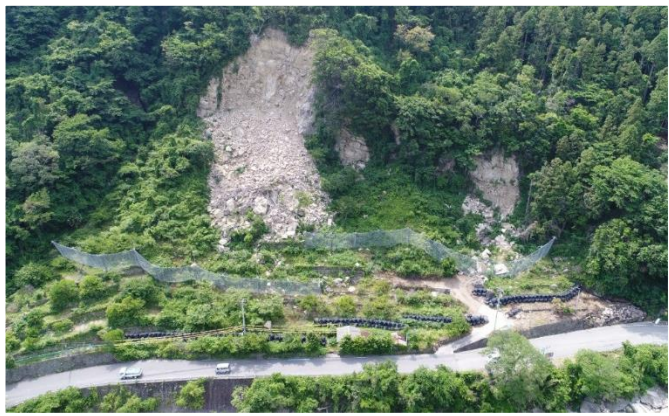
崩壊前(令和元年6月6日撮影)

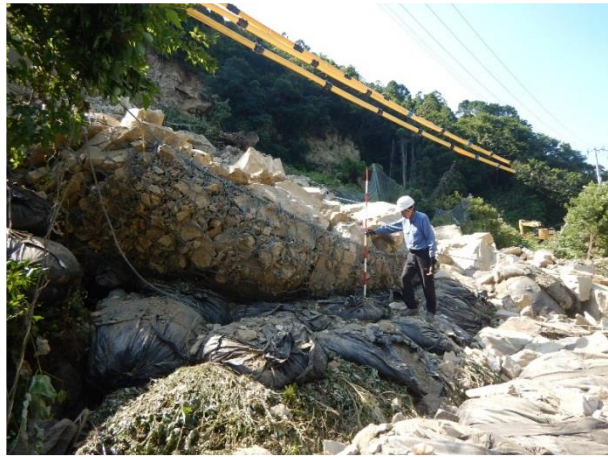
破損した落石防護柵

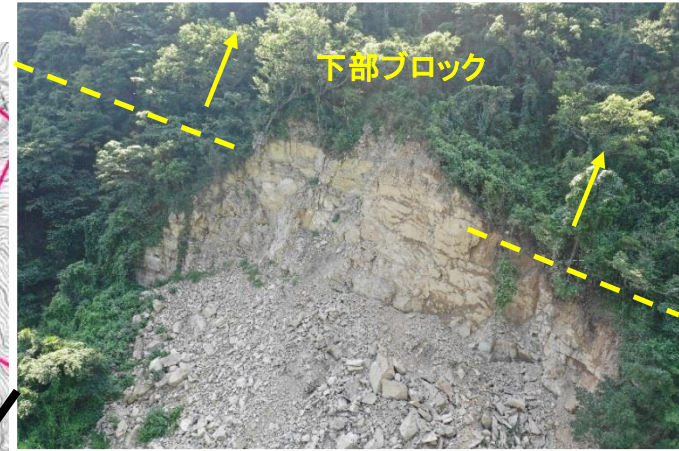
下部ブロック

崩壊地上部が下部ブロックの末端

- 崩壊した箇所は、砂岩・泥岩で構成された岩盤に複雑な亀裂が入り、風化が進行し、ぜい弱化している。
- 下部ブロックの末端にひずみが累積した結果、崩壊した箇所に応力が集中し、崩壊（ブロックトップリング崩壊）を起こしたと考えられる。
- また、7月の継続的な降雨により下部ブロックの移動が活発化したことも原因となった可能性がある。
- 崩壊発生以後、下部ブロックの移動が活発化していること、崩壊した箇所の後背斜面に新たな段差亀裂（クラック）も見つかっていることから、不安定さが増している可能性があり、拡大崩壊へ十分な注意が必要である。
- したがって、拡大崩壊に対する隔測技術等を用いたモニタリングを早期に実施するとともに、無人化施工技術などによる土塁などの応急対策を行う必要がある。
- 崩壊後における下部ブロックおよび全体ブロックのモニタリングを継続して実施するとともに、十分な安全対策を取った上で、下部ブロックの活動を抑制・抑止するための対策を早期に再開する必要がある。

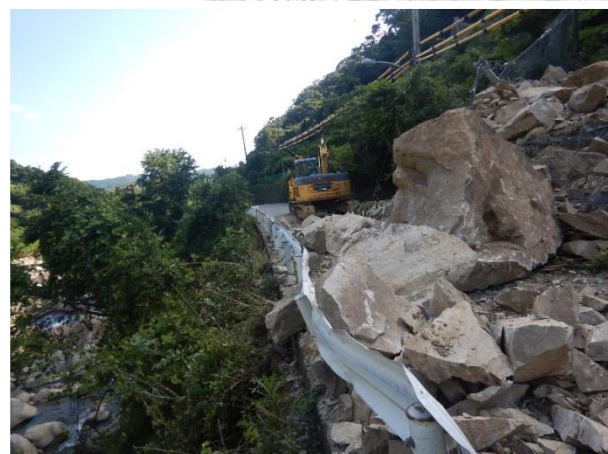
ガードレールに達した落石

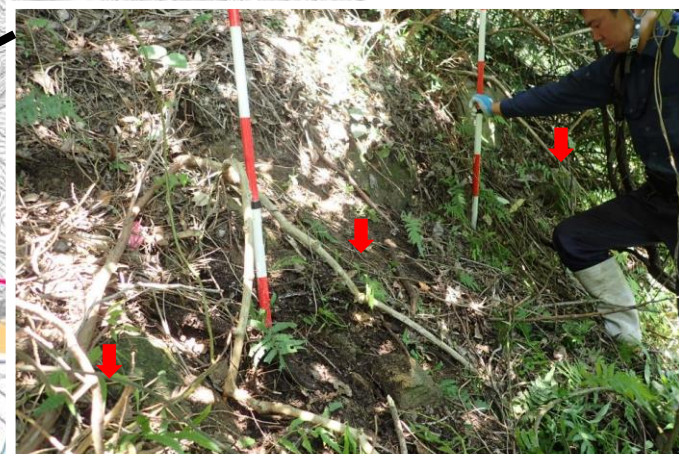
今回の崩壊箇所の後背斜面で見つかった段差亀裂 3
