1.5 調査地のボーリングコア状況

1.6 調査地の地質構成

1.8 すべり面の検討

2. すべり面粘土の土質試験結果

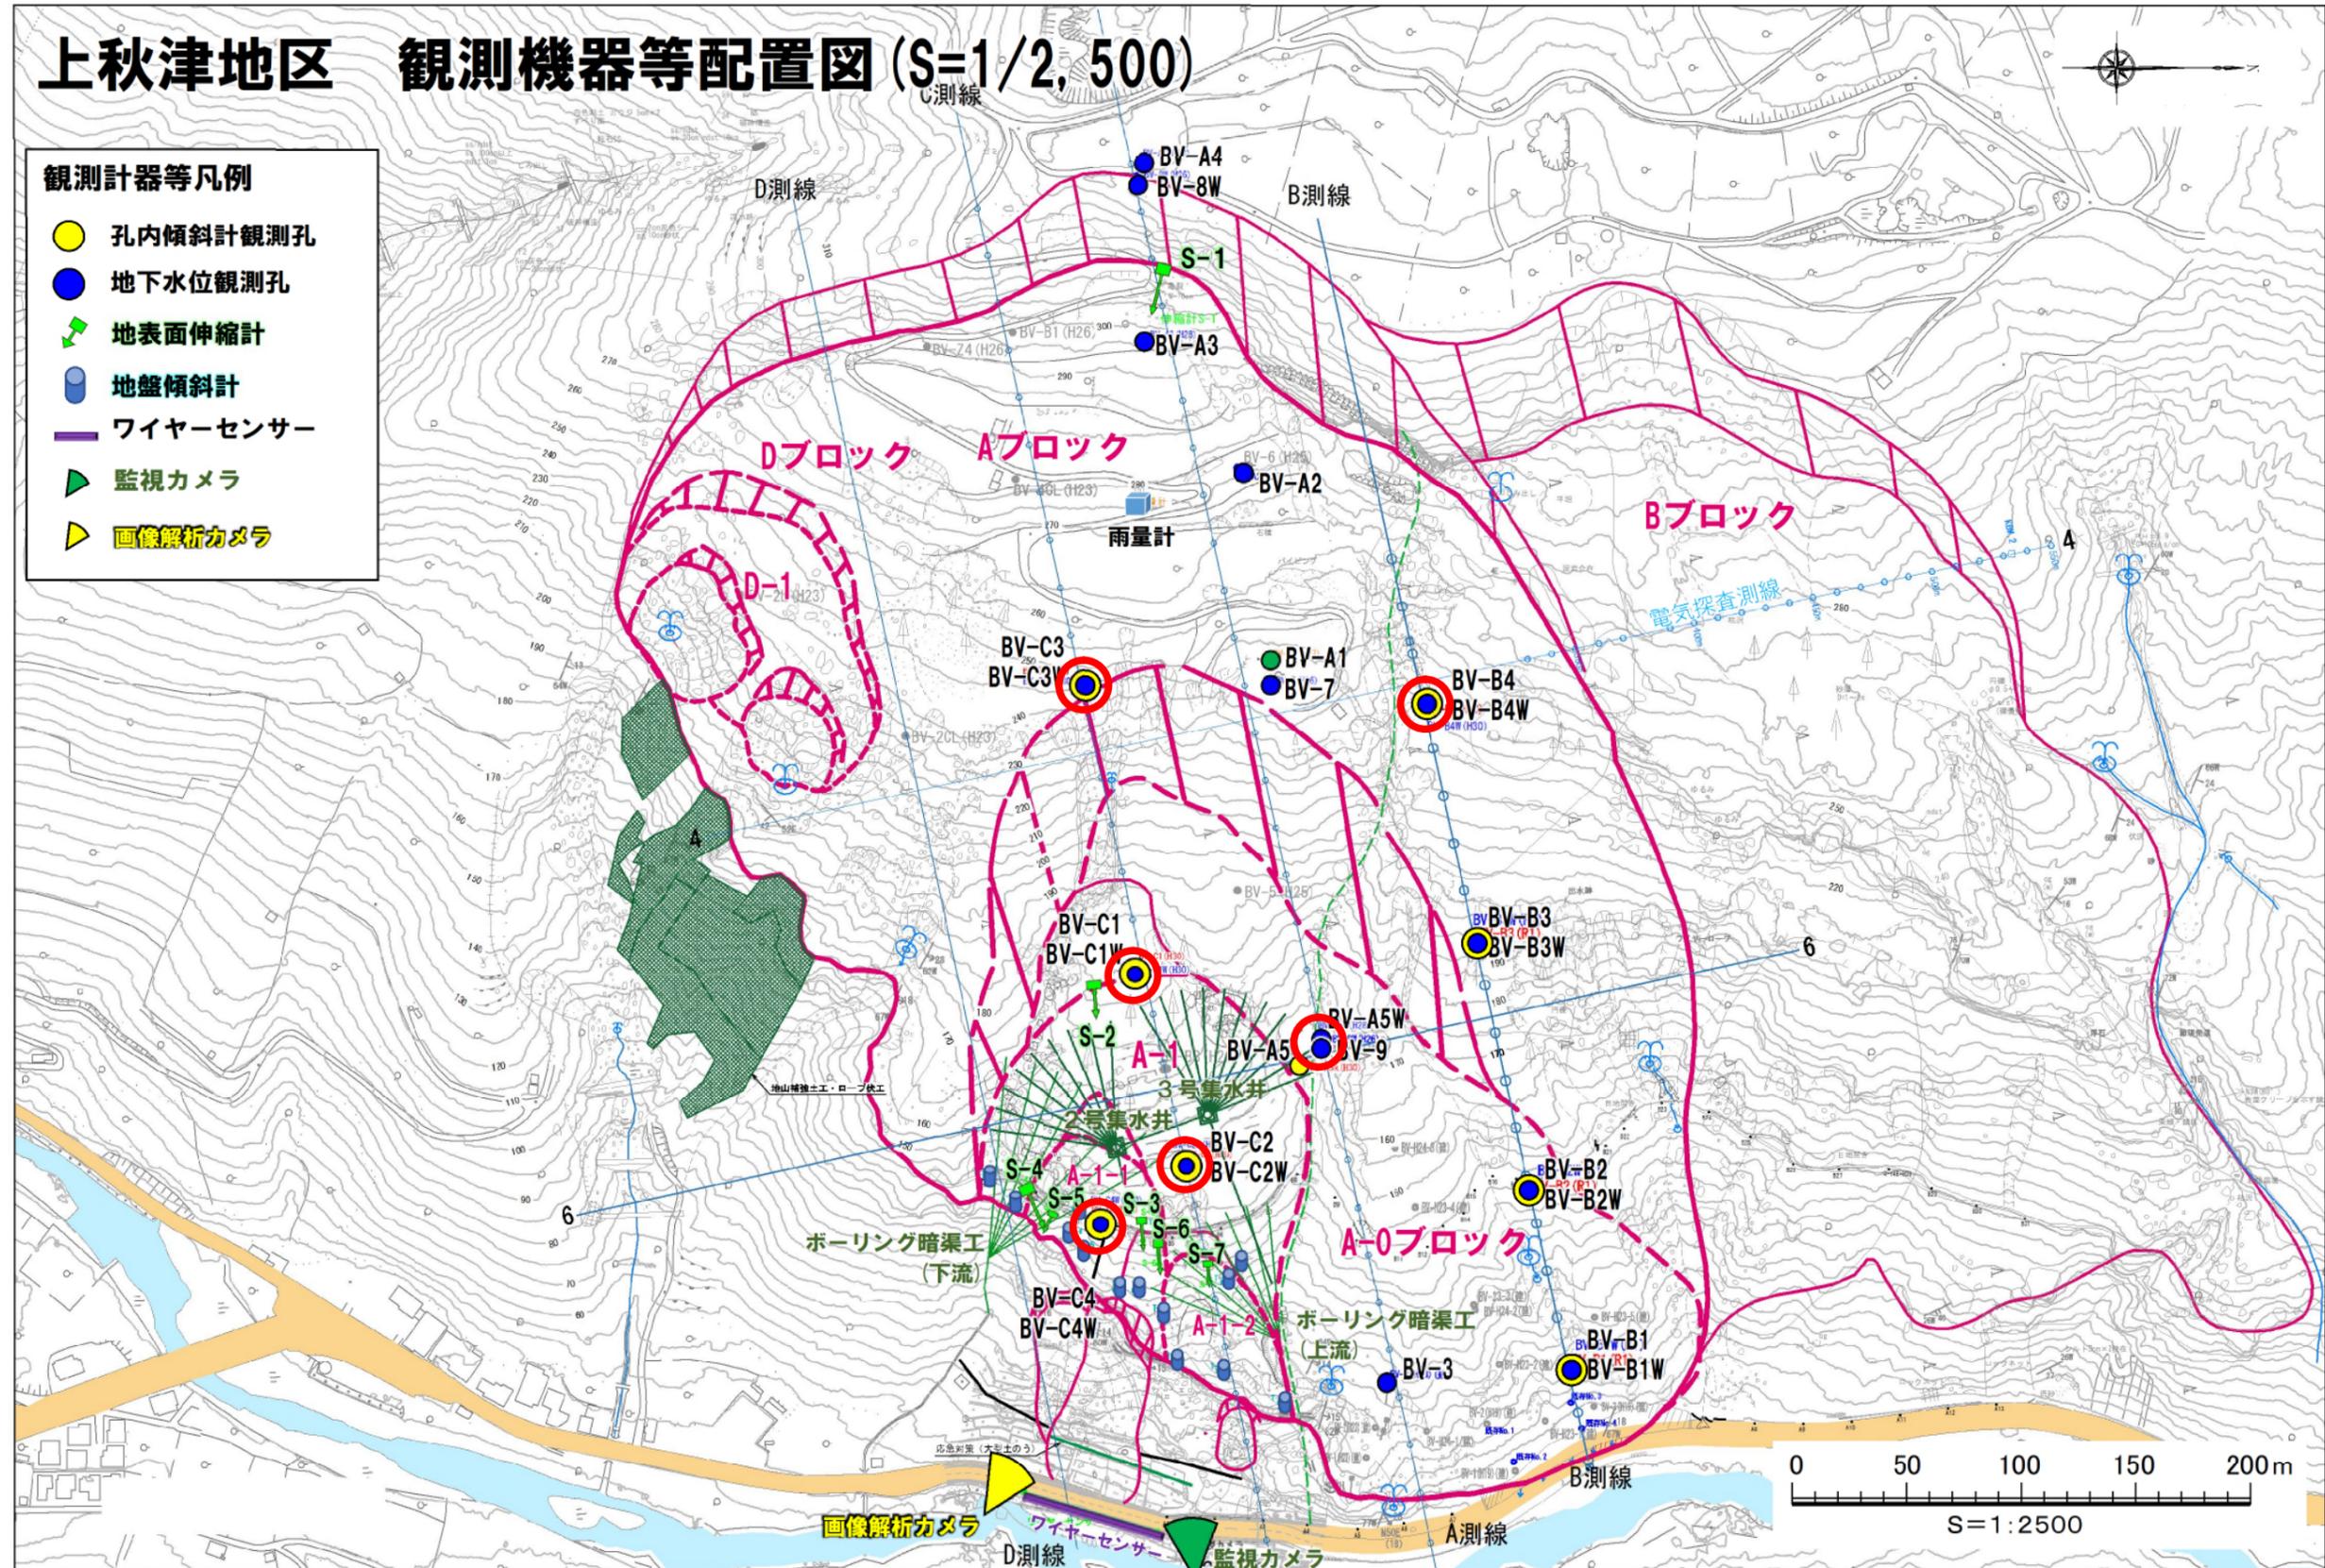
図 1-7 調査孔位置図

調査孔のコア状況について、図 1-7 に示した 6 孔のコアを示す。

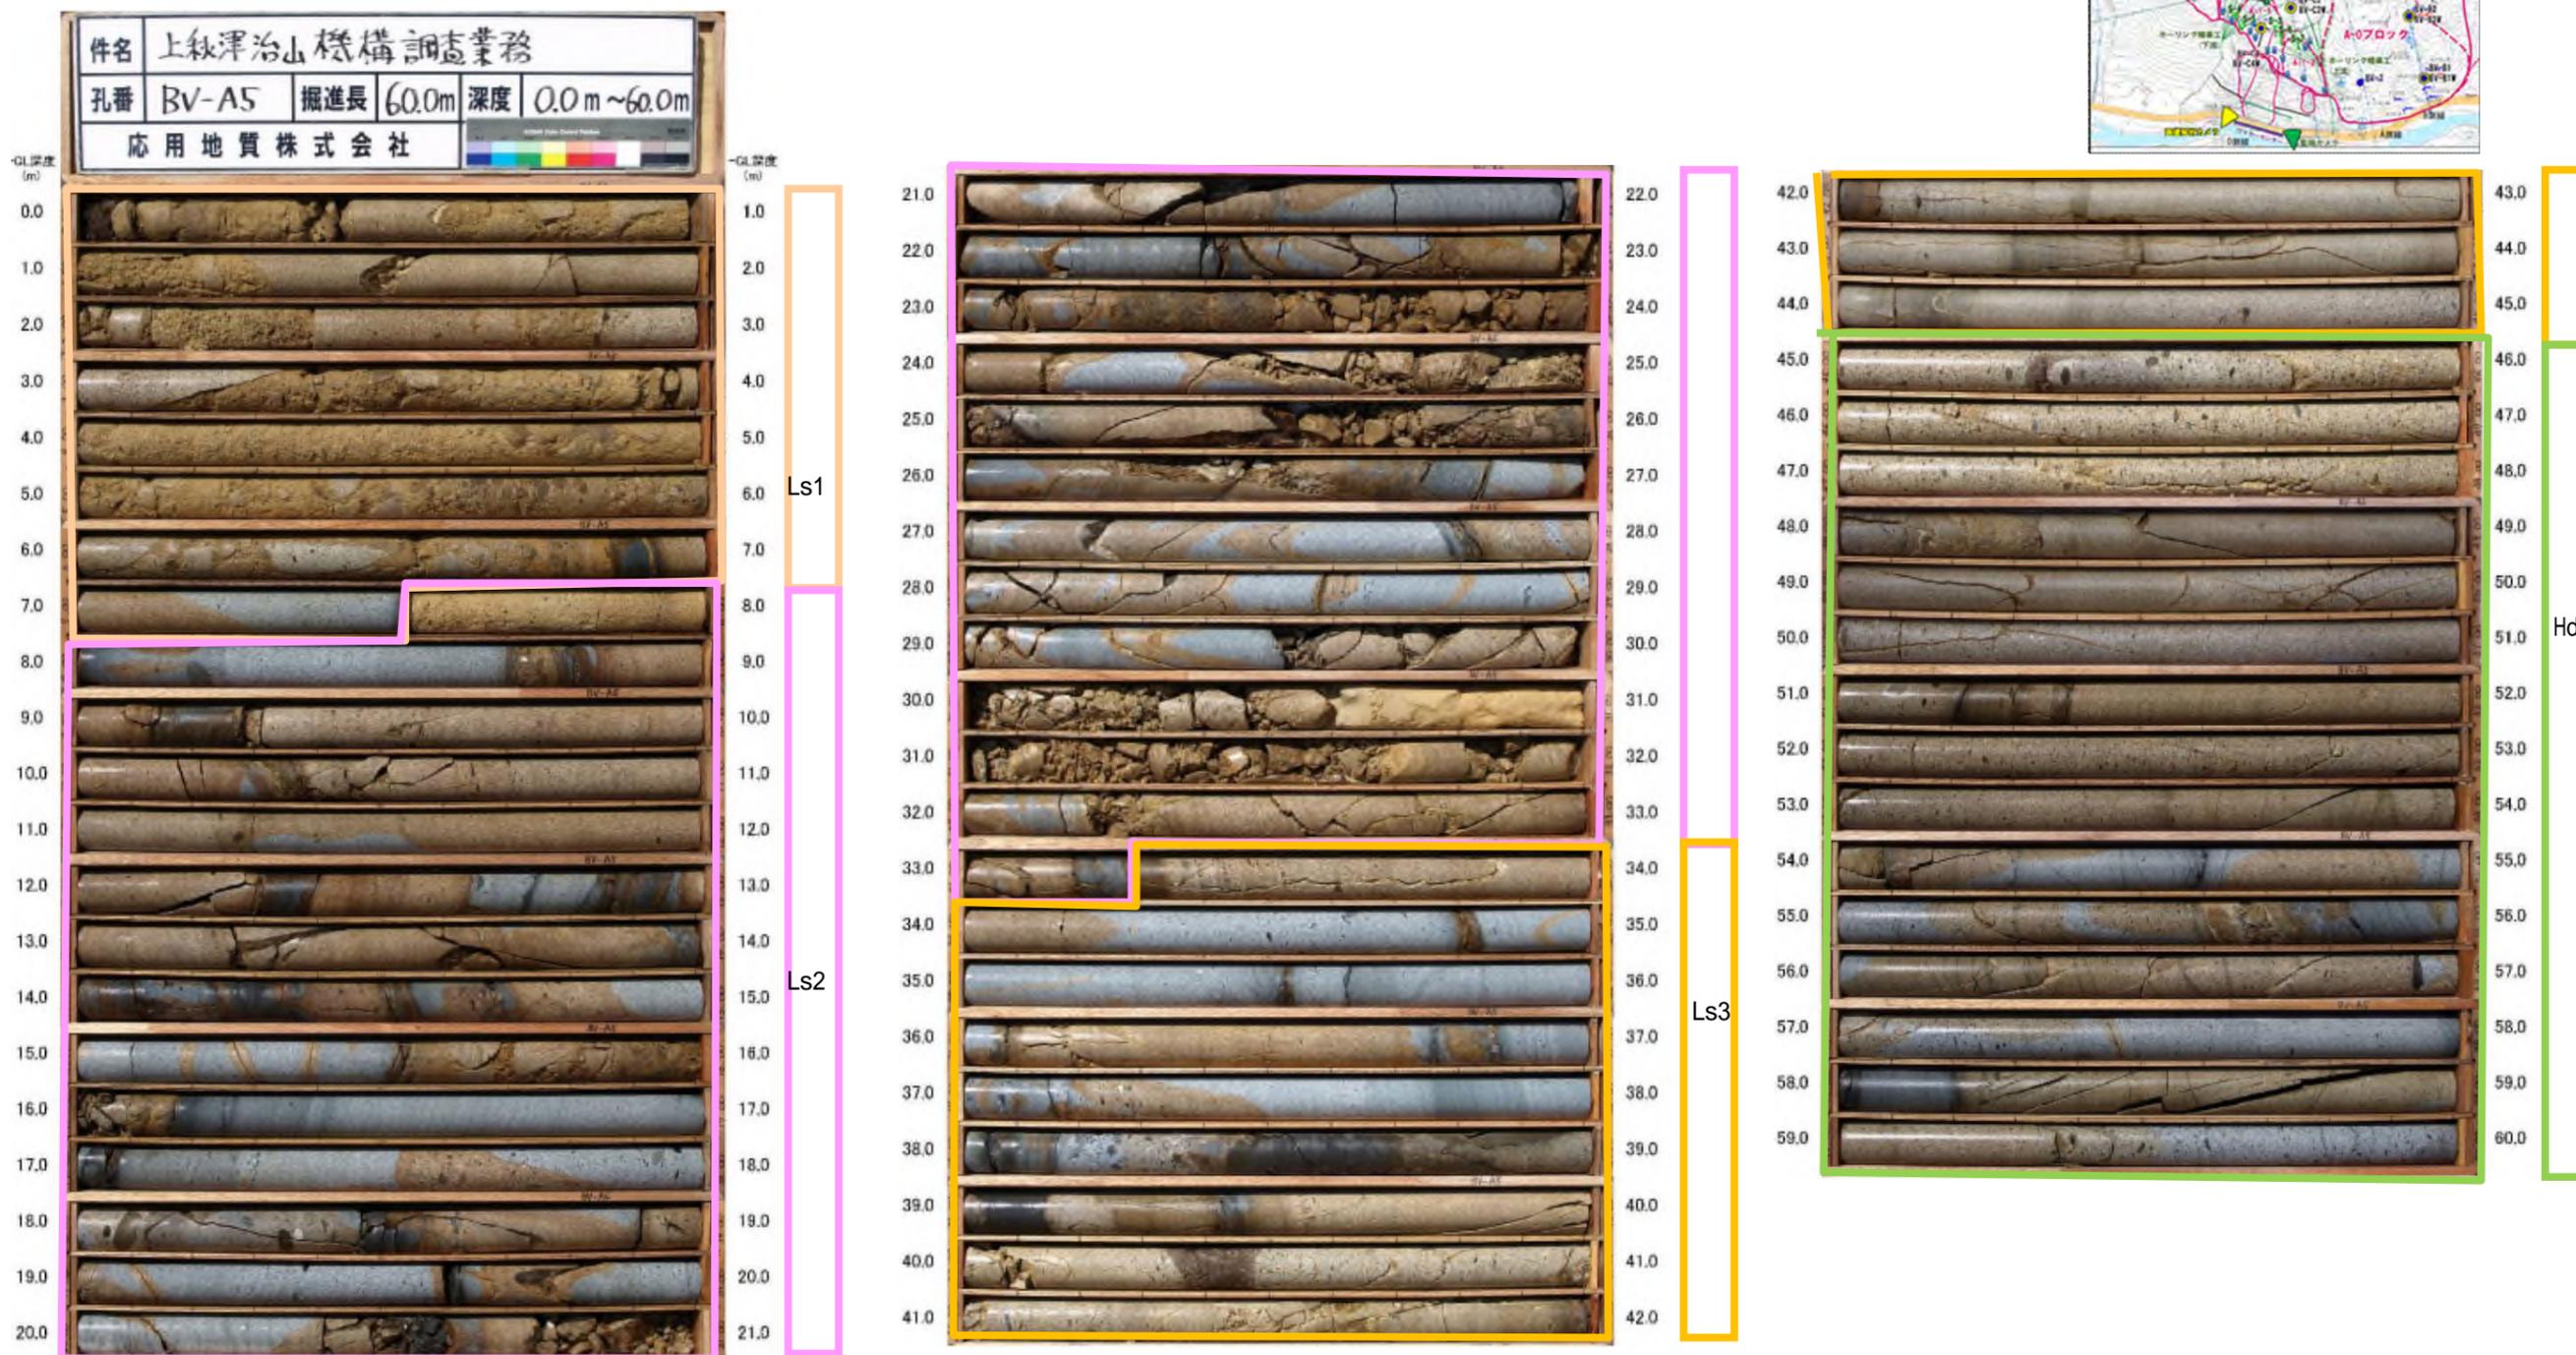
図 1-8 コア状況 (BV-A5)

BV-A5 孔のコア状況

分布する地質の岩相から、上位から Ls1, Ls2, Ls3, Hd と分布できる

Ls1: 層状構造が失われるほど礫状化 (岩屑化) した移動土塊

Ls2: 層状構造を残す移動土塊動態観測により確認される変形領域の下端面

Ls3: 変形を受けた形跡を残す領域

Hd: 羽六類層下部層の砂岩・泥岩の互層

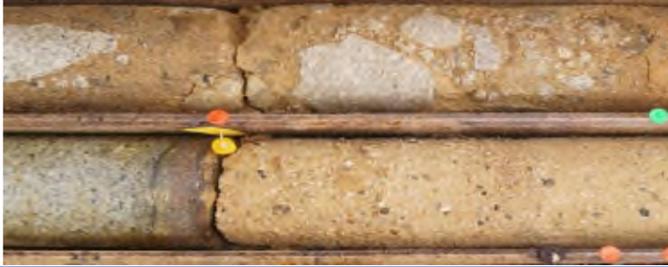
記号	地質	特徴	代表的なコア写真	透水特性と透水係数
Ls1	移動土塊 1	層状構造が失われるほど 礫状化(岩屑化)した移動土塊

攪乱した基質を細粒分が充填し、 排水性が低い。 試験値 k $1 \times 10^{-4} \sim 1 \times 10^{-6} \text{m/sec}$
Ls2	移動土塊 2	層状構造を残す移動土塊 動態観測により確認される 変形領域の下端面

調査地の地質構成を表 1-1 に示す。下位から、基盤として羽六壘層下部層にあたる砂岩・泥岩互層(Hd)、羽六壘層上部層にあたる塊状の砂岩層(Hu)が分布し、上位は、地すべりによる移動土塊(Ls1 および Ls2)と地すべり影響を受けたゆるみ領域(Ls3)からなる

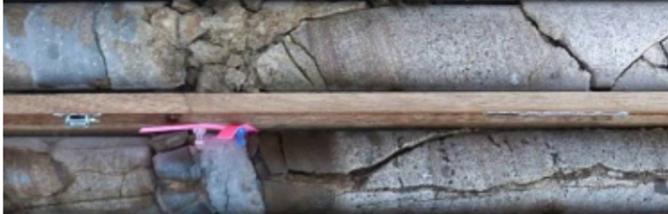
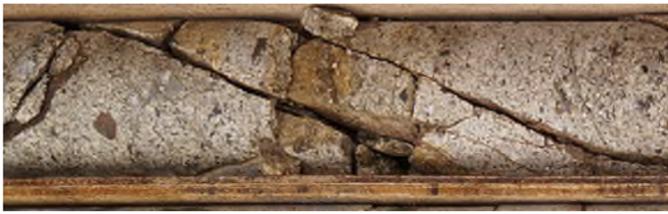
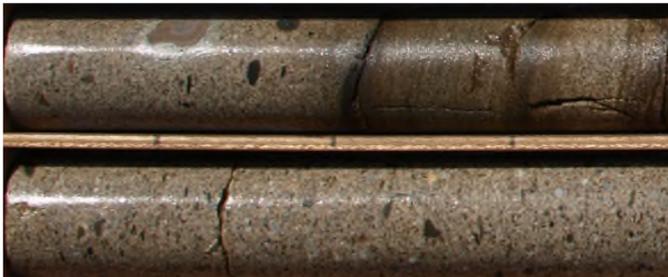
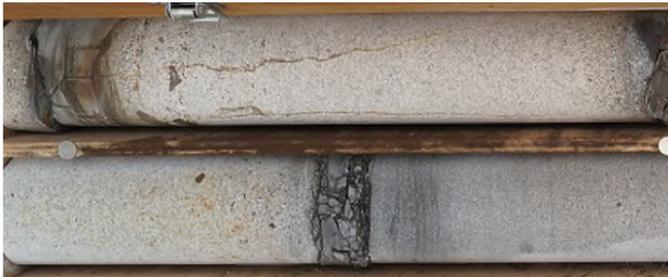
表 1-1 地質構成表

鉛直方向の開口亀裂が発達(全逸水)する。亀裂が少ない箇所は 透水性が低い。亀裂の連結により層としての排水性は良い。 下面に難透水の破碎帯を挟在する。 試験値 k $1 \times 10^{-1} \sim 1 \times 10^{-6} \text{m/sec}$
Ls3	ゆるみ領域	変形を受けた形跡を残す領域

鉛直方向の亀裂が発達する。 Ls2 層に比べると亀裂の開口量は少ない。 試験値 k $1 \times 10^{-4} \sim 1 \times 10^{-6} \text{m/sec}$
Hu	羽六壘層 上部層	塊状の砂岩優勢層

亀裂が少なく透水性は低い 試験値 k $1 \times 10^{-4} \sim 1 \times 10^{-6} \text{m/sec}$
Hd	羽六壘層 下部層	砂岩・泥岩の互層

亀裂が少なく透水性は低い 試験値 k $1 \times 10^{-4} \sim 1 \times 10^{-6} \text{m/sec}$

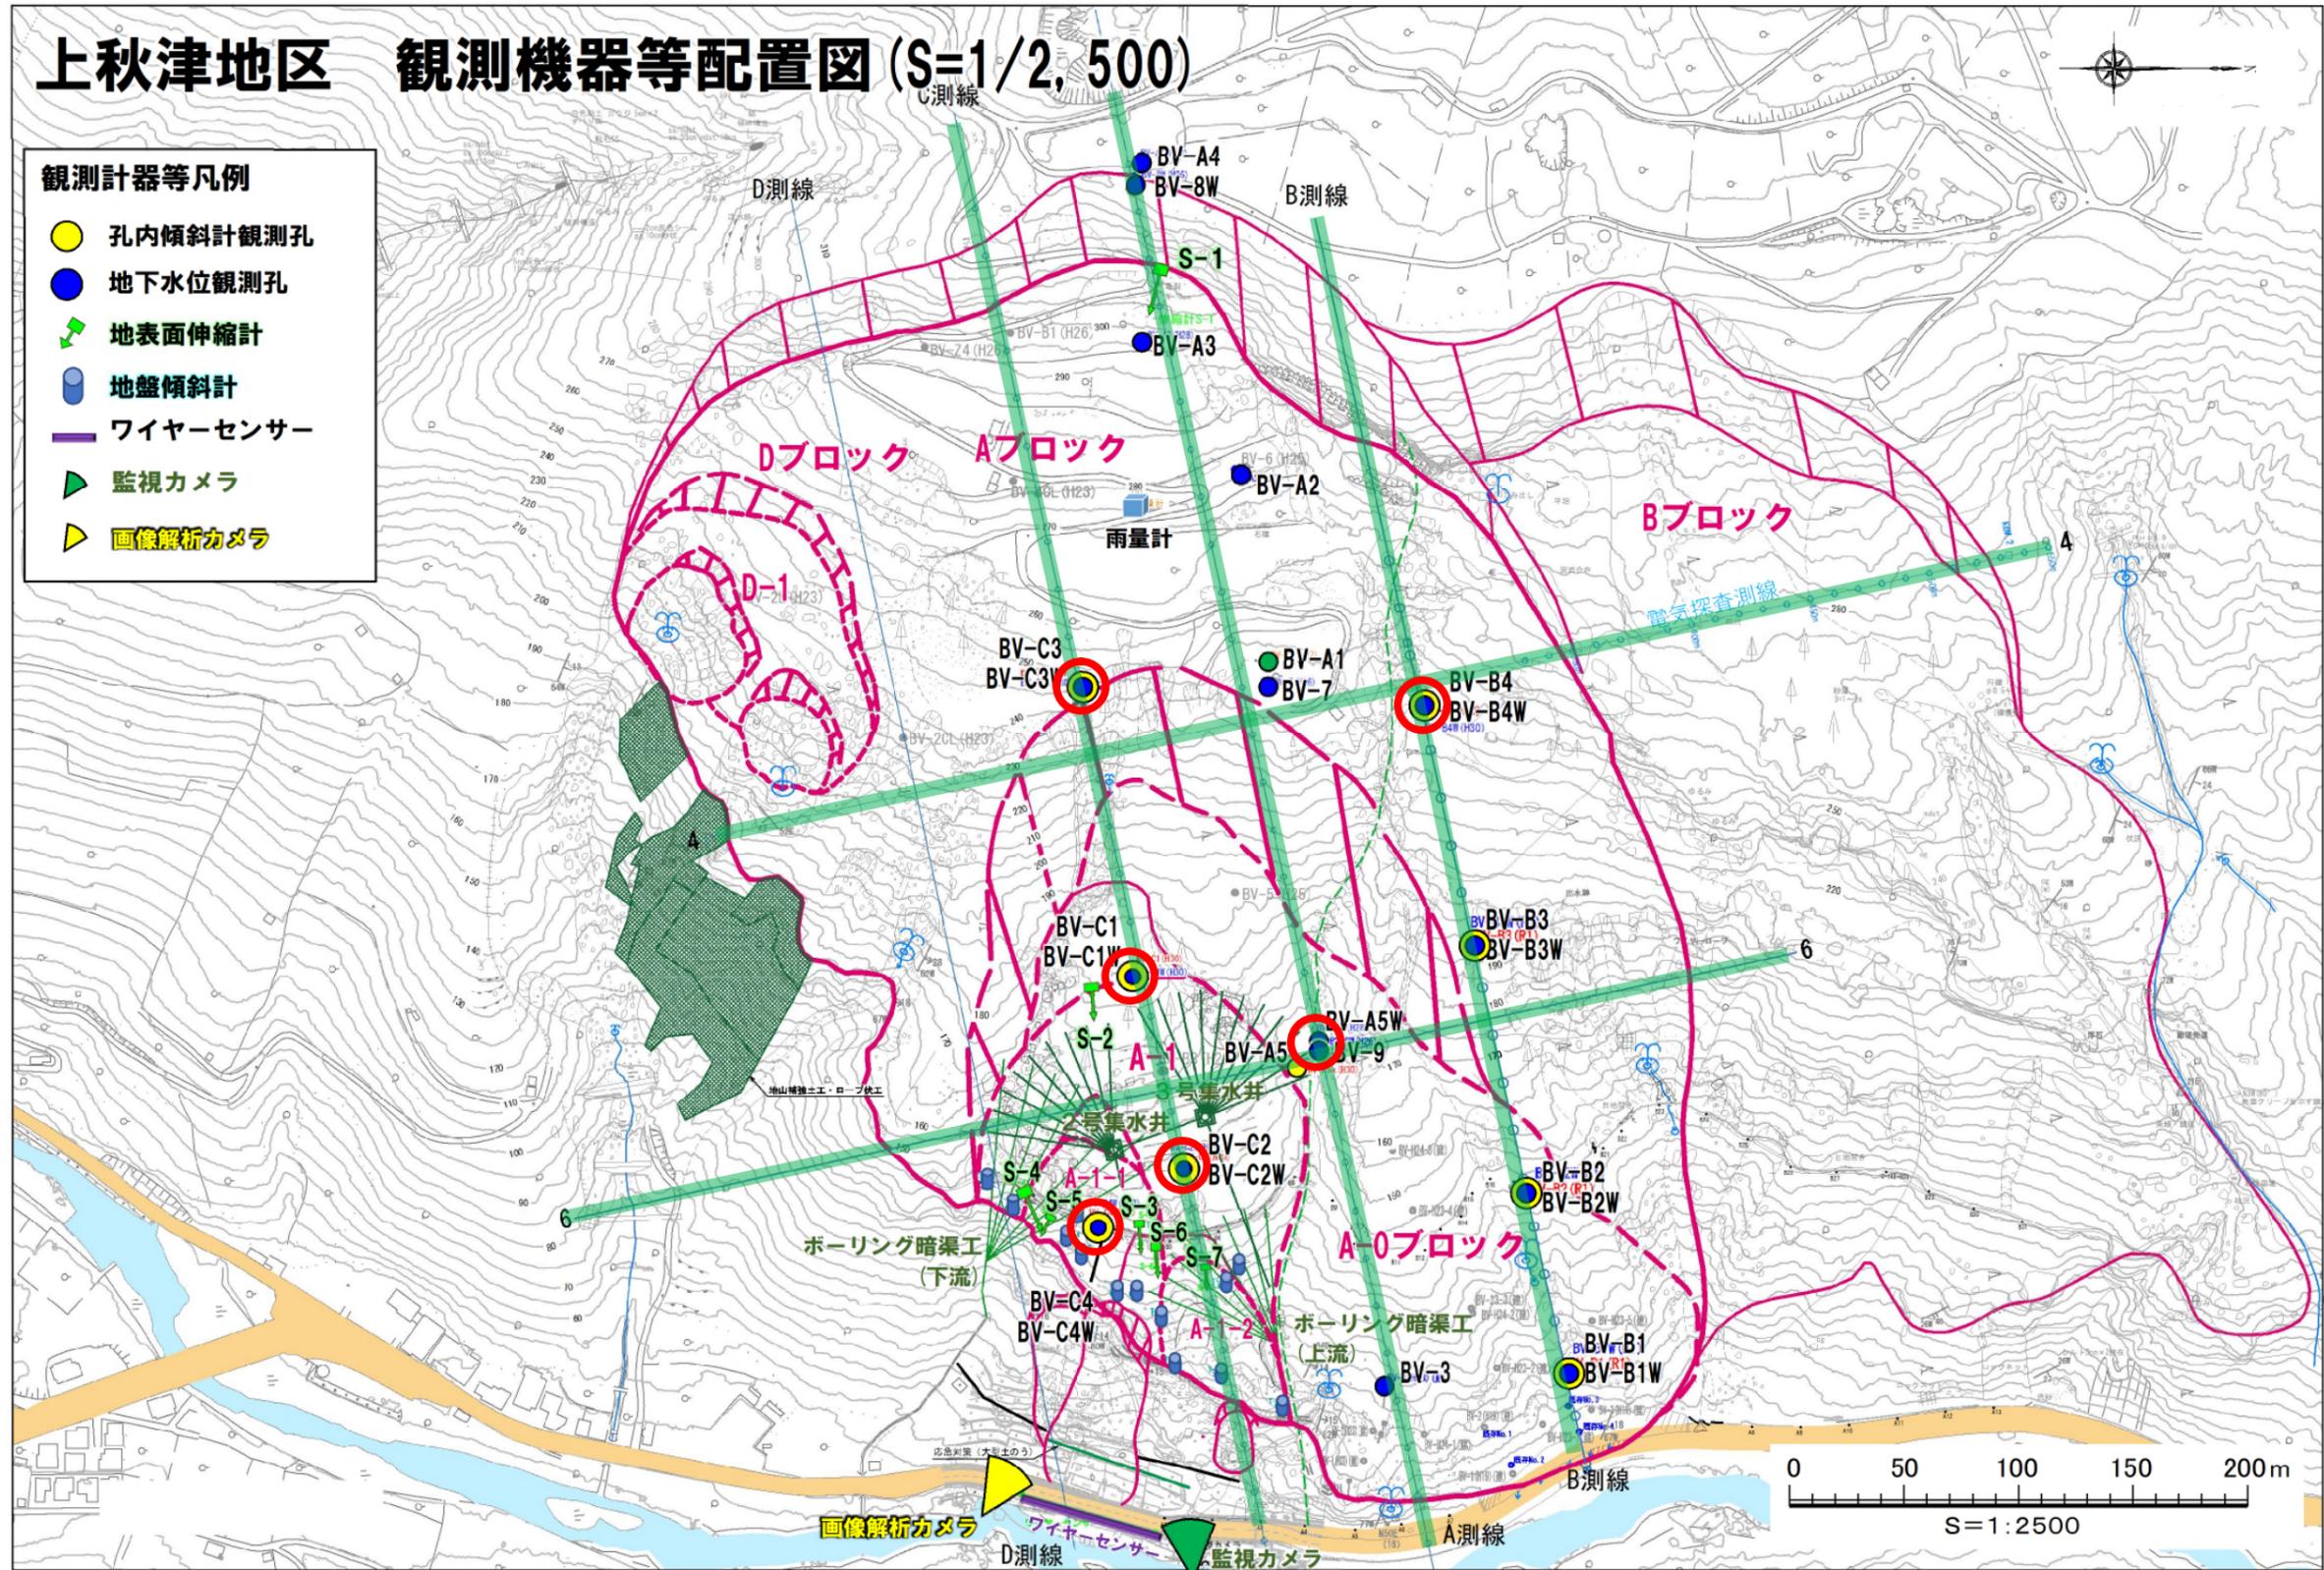
図 1-14 調査位置平面図

調査孔の観察結果を踏まえて、各断面図を作成した。断面の位置を図1-14に示す。

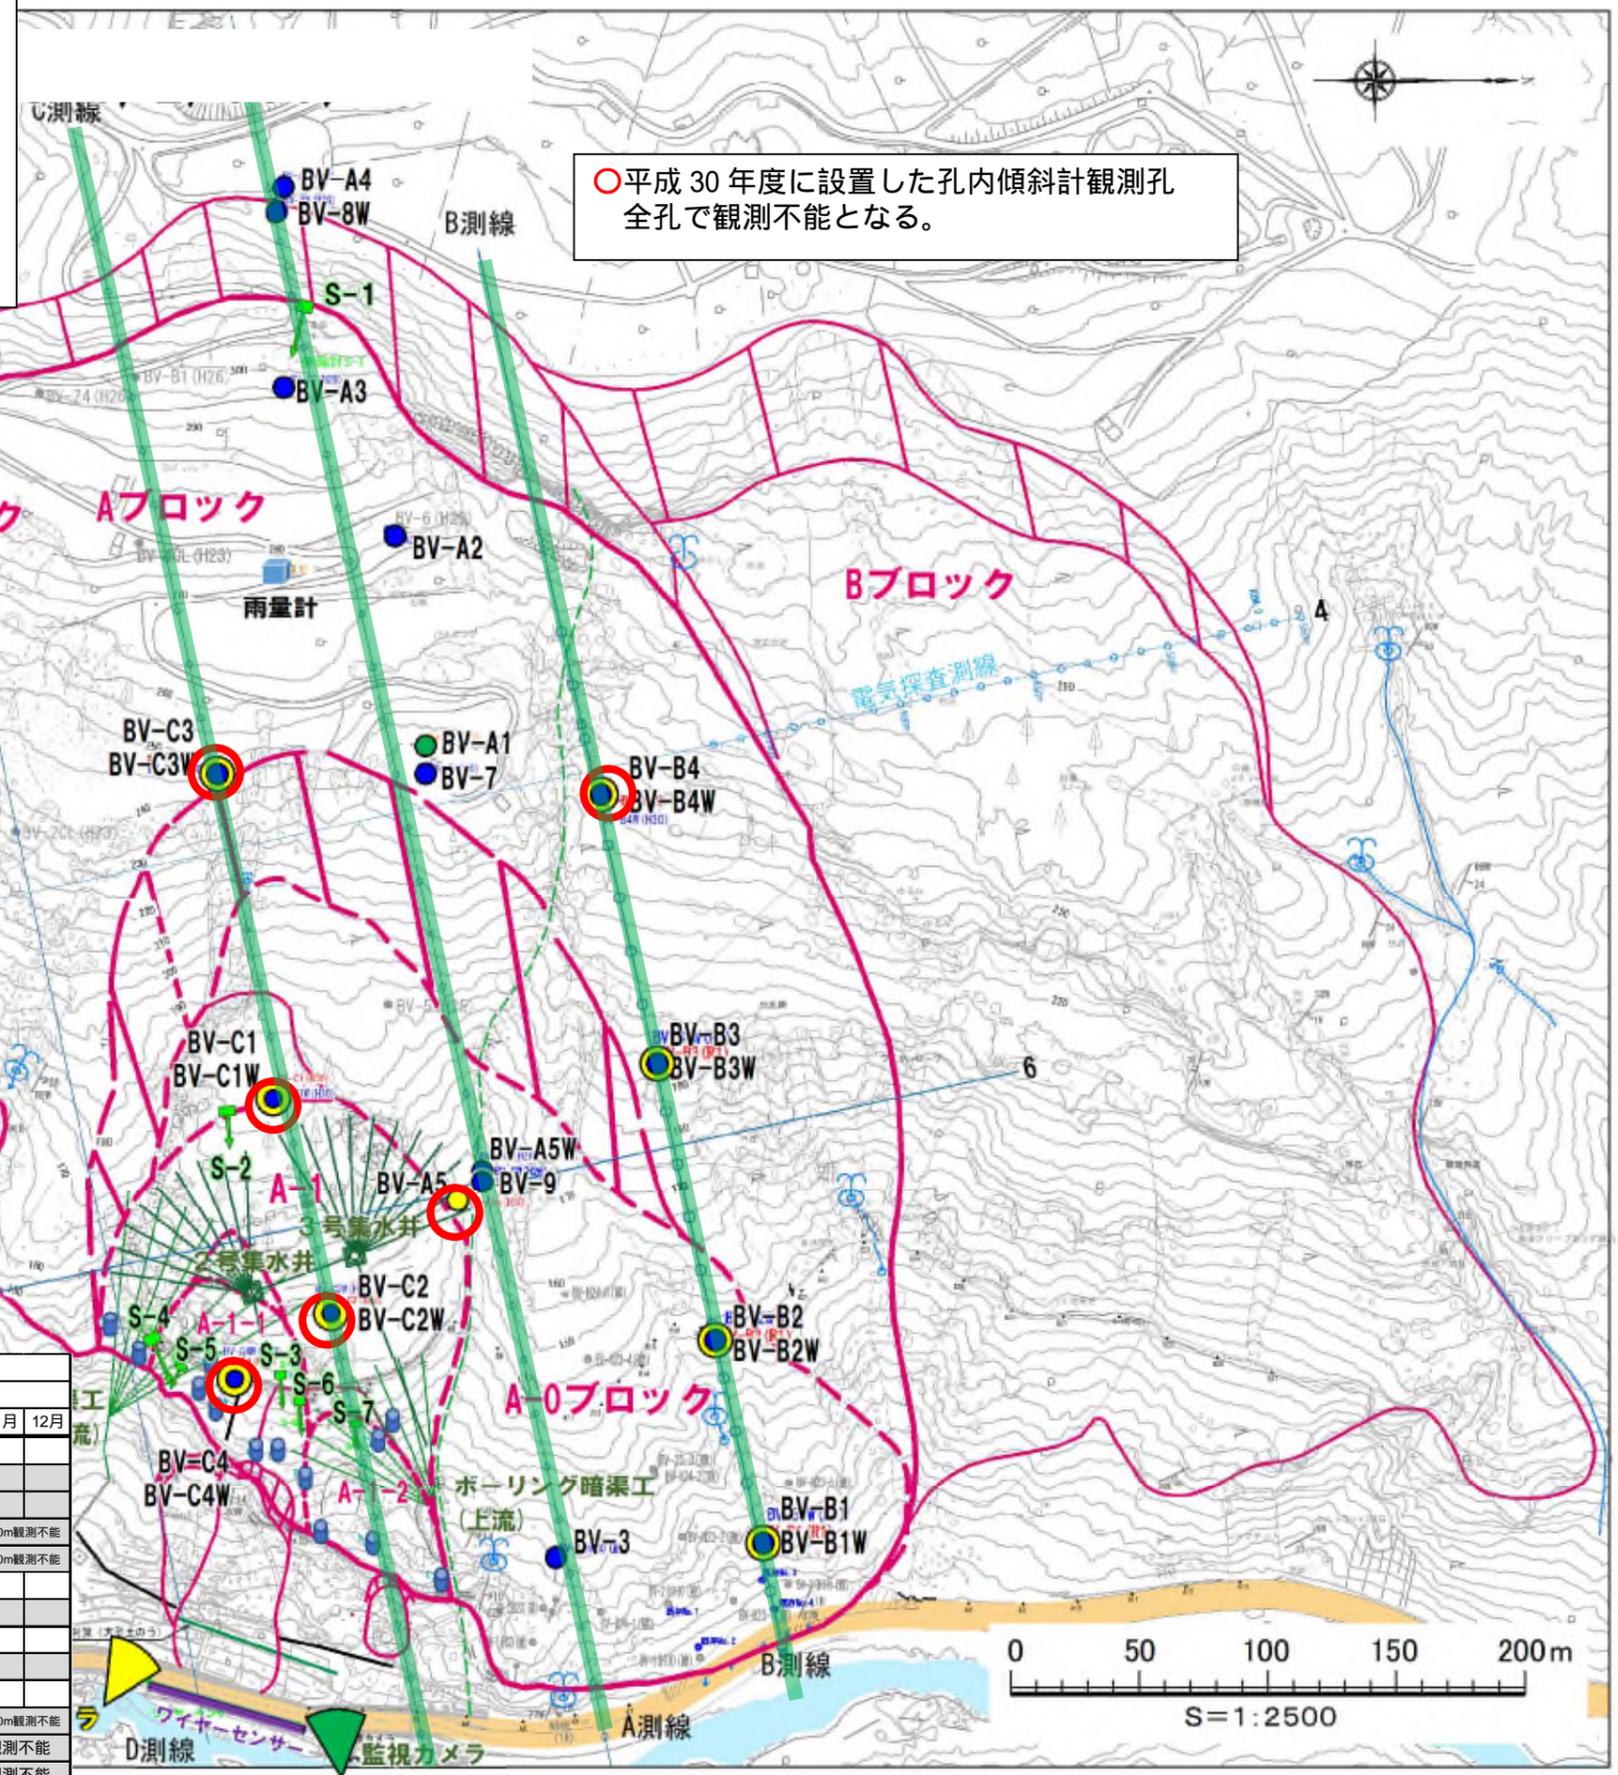
図 1-20 孔内傾斜計観測孔位置図

- ・平成 30 年度に設置した孔内傾斜計観測孔は、6 孔である。
- ・各孔において、複数の深度にわたって変位が確認された。
- ・すべり面は、変位が確認された深度とコア観察による粘土化部等が一致する深度をすべり面として認定した。
- ・全孔で、すべり面での変位が大きく、ガイド管の変形により、観測が不能となっている。
- ・孔内傾斜計のグラフ形状に応じて、変形式の分類を行った。

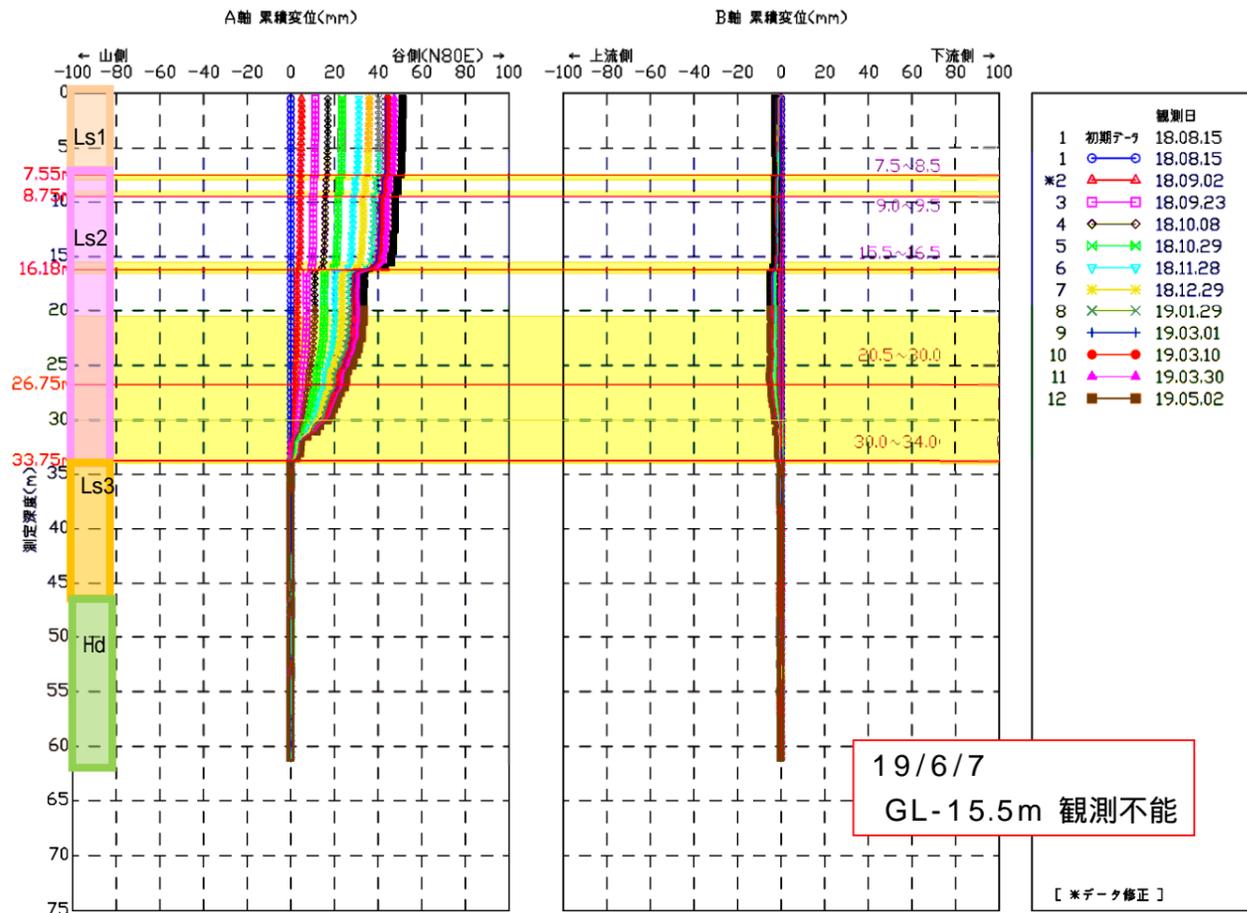
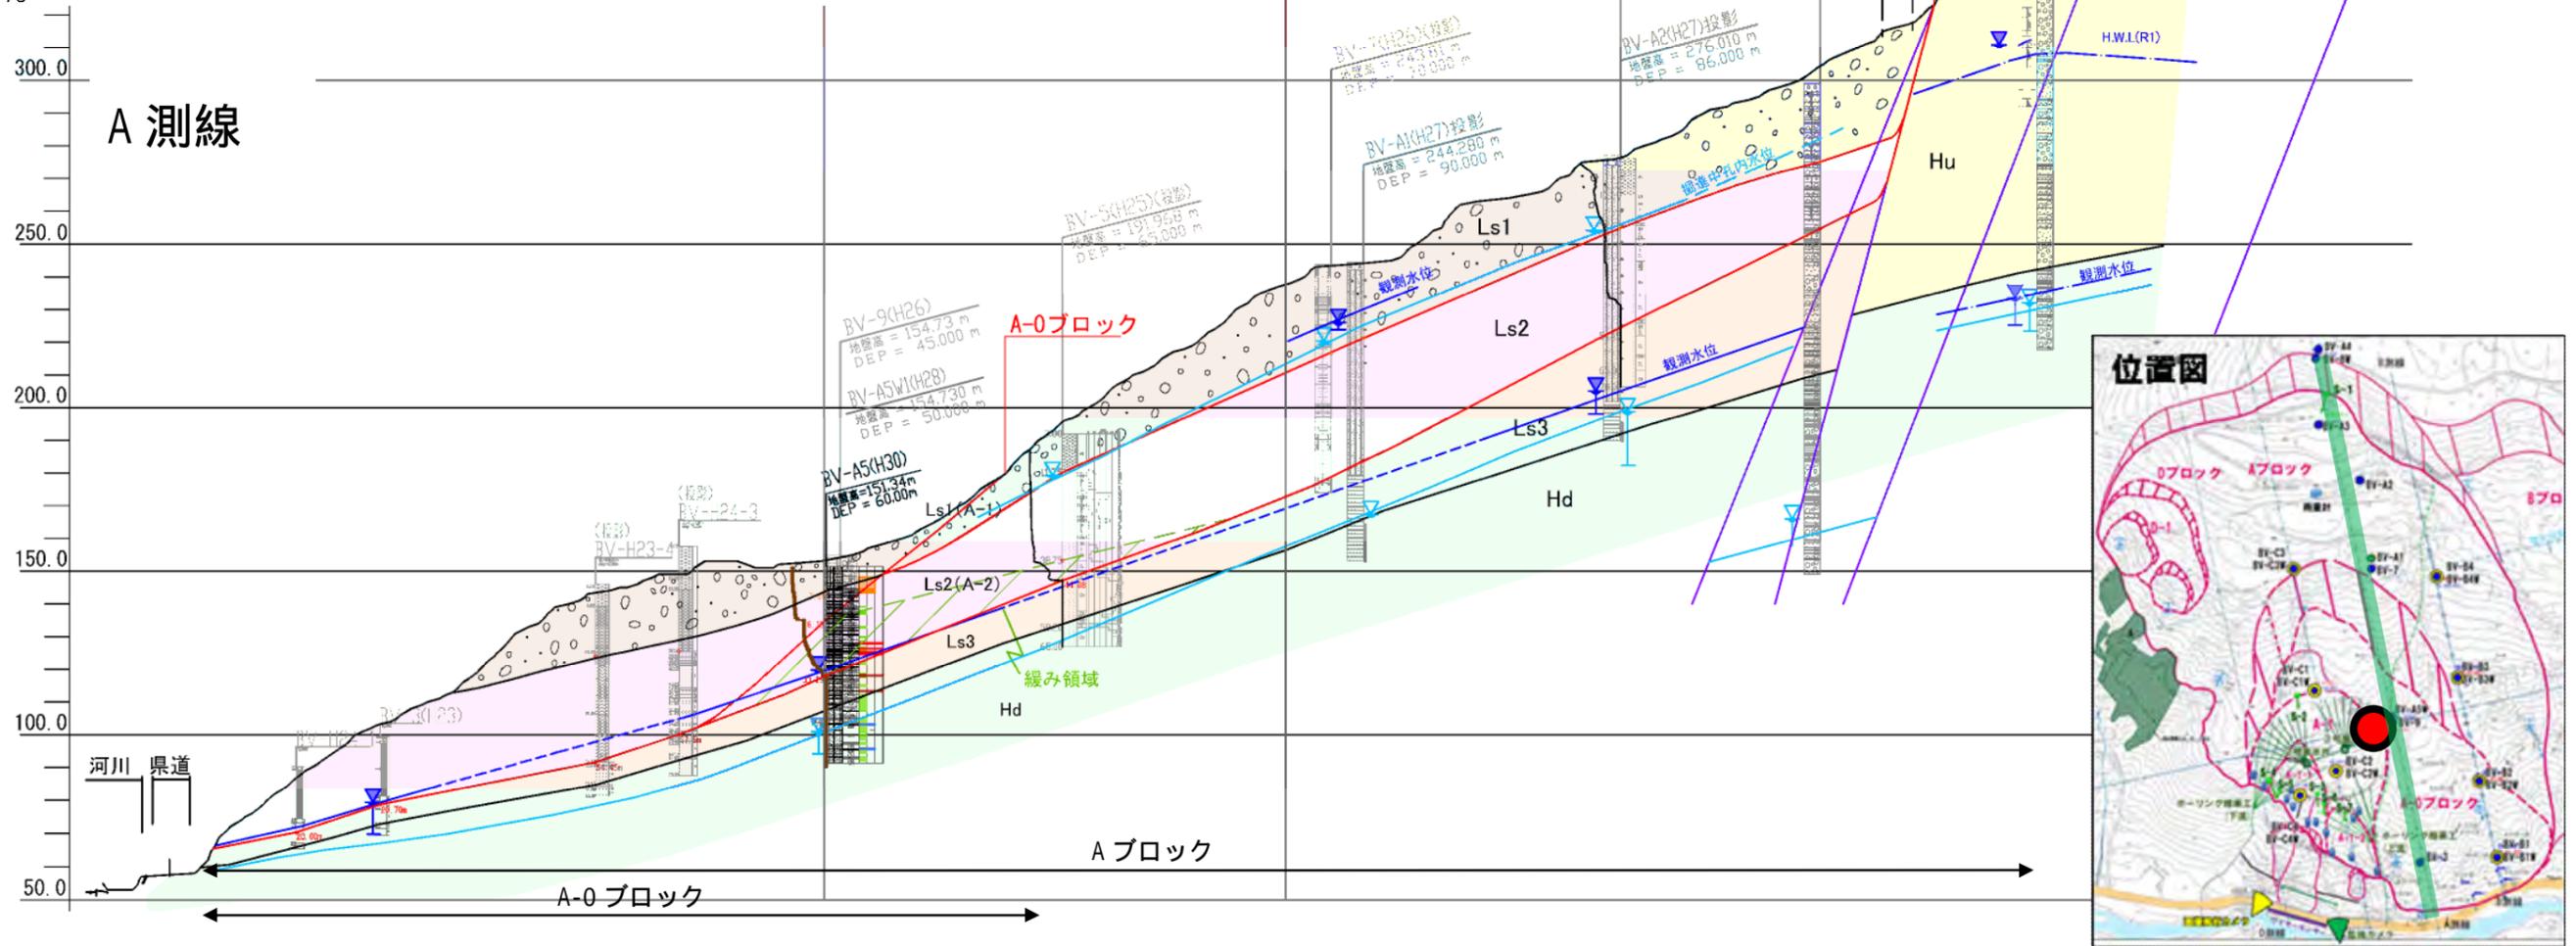
図 1-21 孔内傾斜計観測結果図(BV-A5)

- GL-15.5~16.18m の変形は、狭い範囲で変位している。
- GL-20.5~33.75mの変形は、広い範囲で変形している。

- GL-15.5~16.18mの変形は せん断型に分類
- GL-20.5~33.75mの変形は 傾倒型に分類

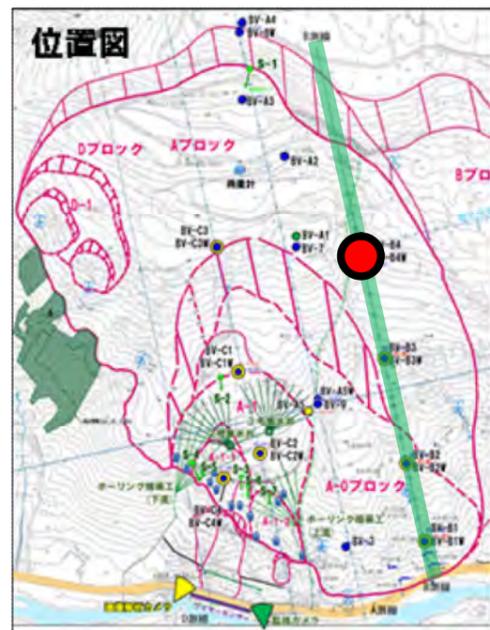
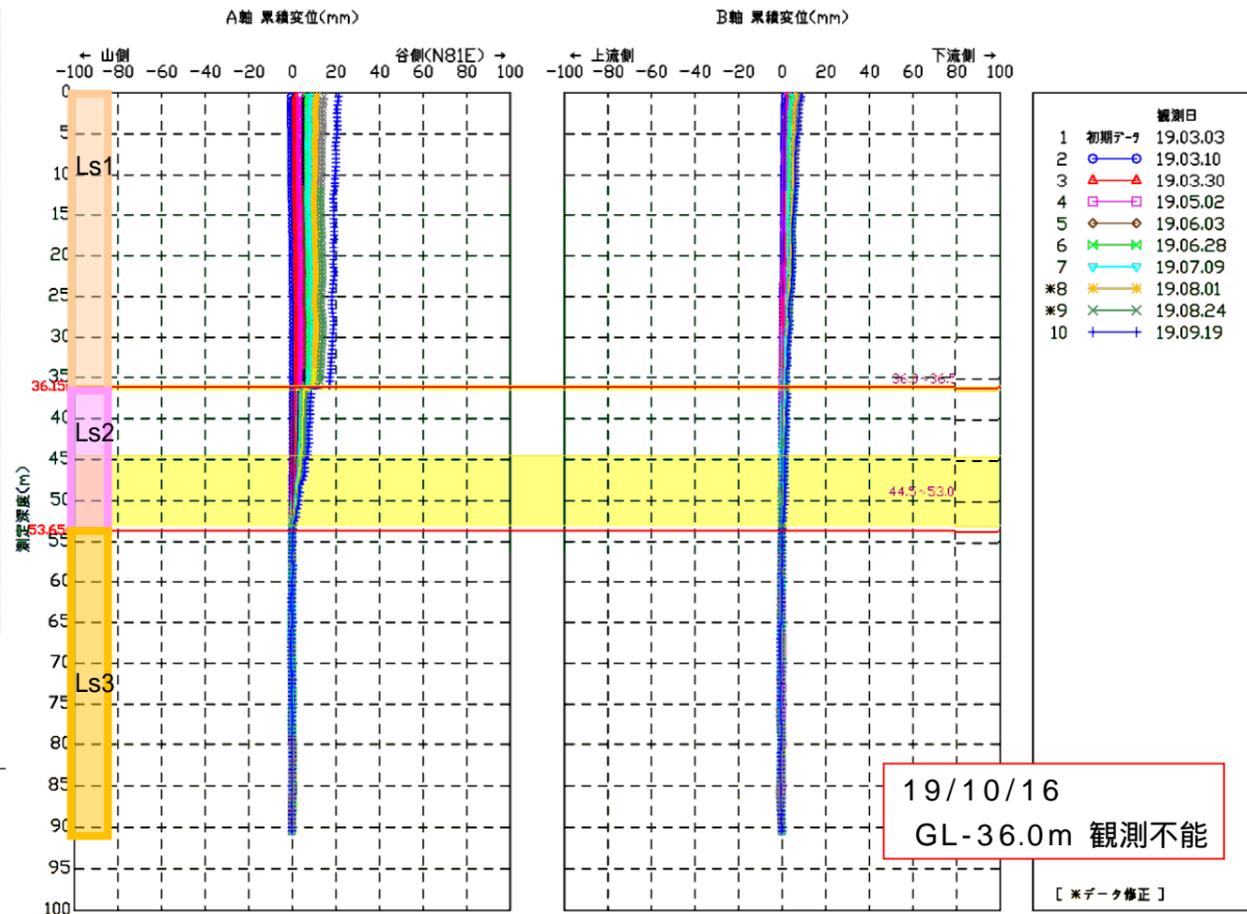
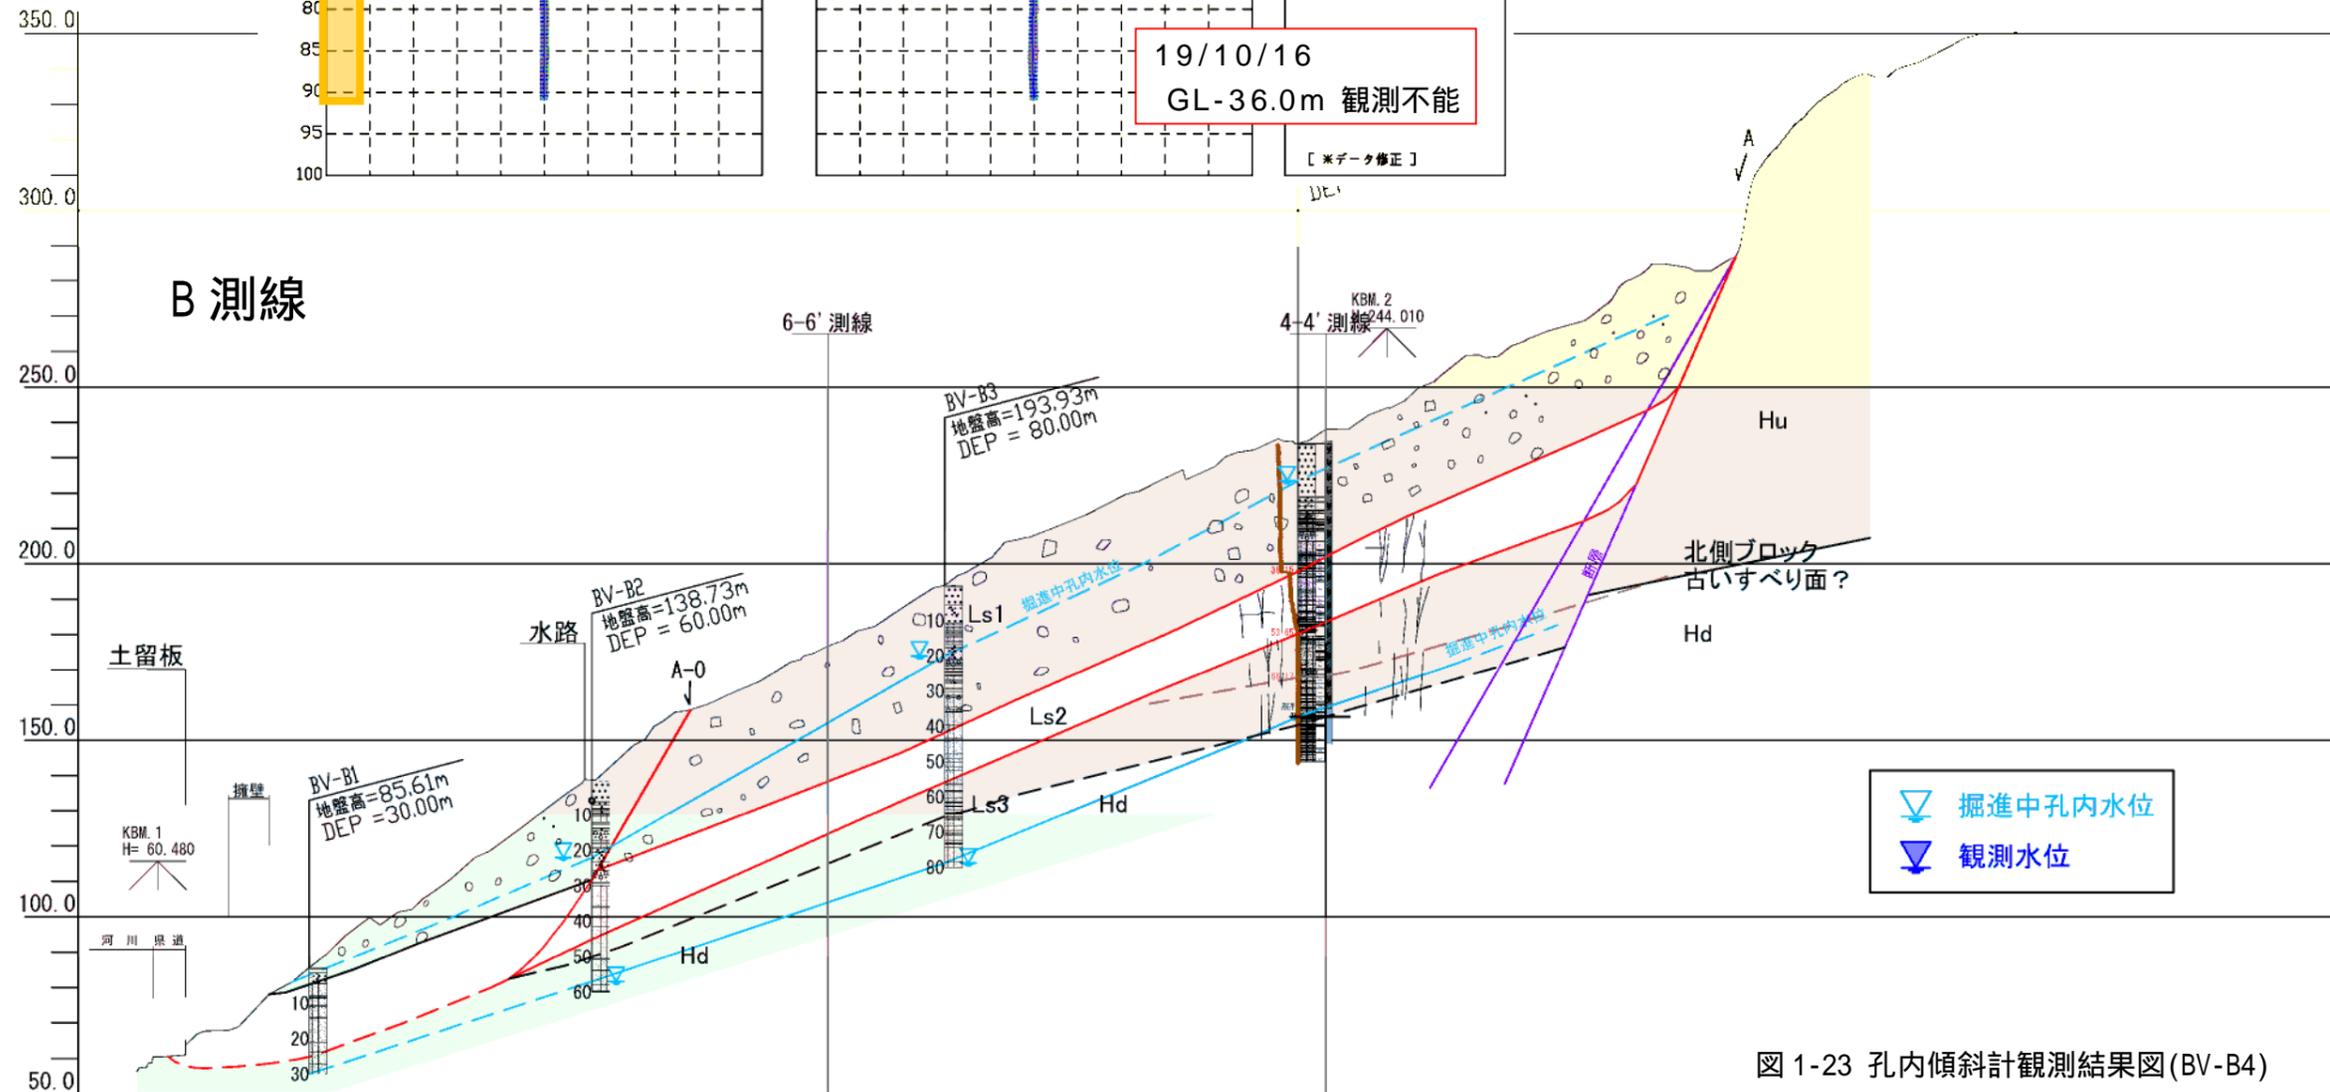
図 1-23 孔内傾斜計観測結果図(BV-B4)

- GL-36.15mの変形は、せん断型。
- GL-44.5~53.65mの変形は、傾倒型

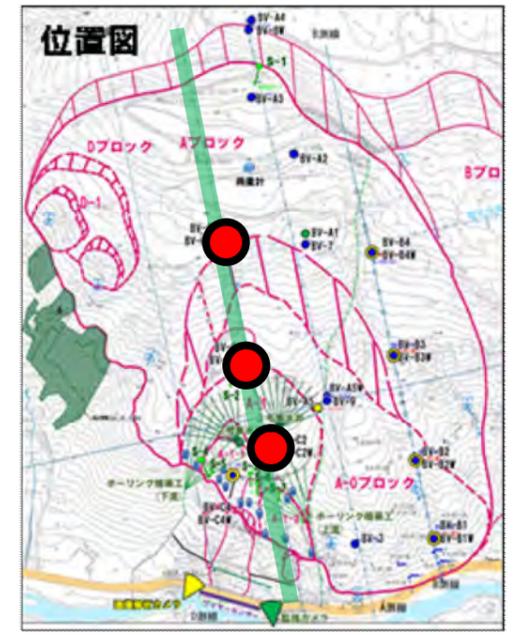
図 1-25 孔内傾斜計観測結果図 (BV-C1, BV-C2, BV-C4)

- GL-5m 周辺は、弓型
- GL-26.0 ~ 28.35m の変形は、傾倒型
- GL-36.0 ~ 36.5m の変形は、せん断型。

- GL-22.18m の変形は、傾倒型+せん断型である。
- GL-36.5 ~ 37.0m の変形は、せん断型
