1.5 調査地のボーリングコア状況

1.6 調査地の地質構成

1.8 すべり面の検討

2. すべり面粘土の土質試験結果

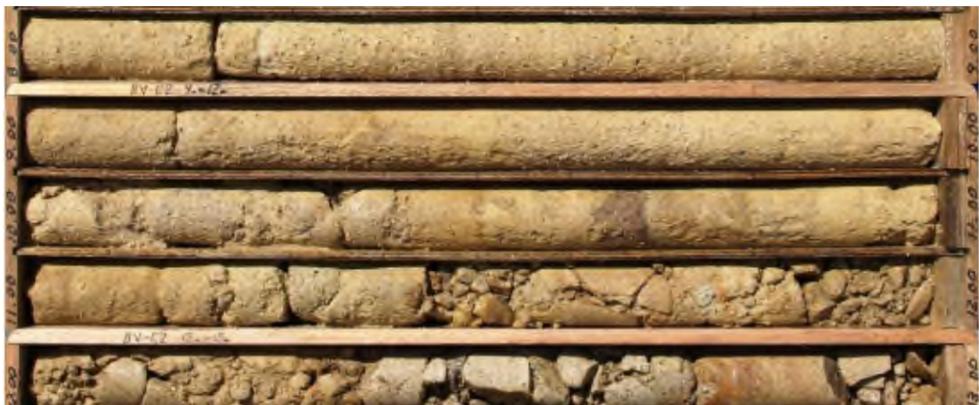
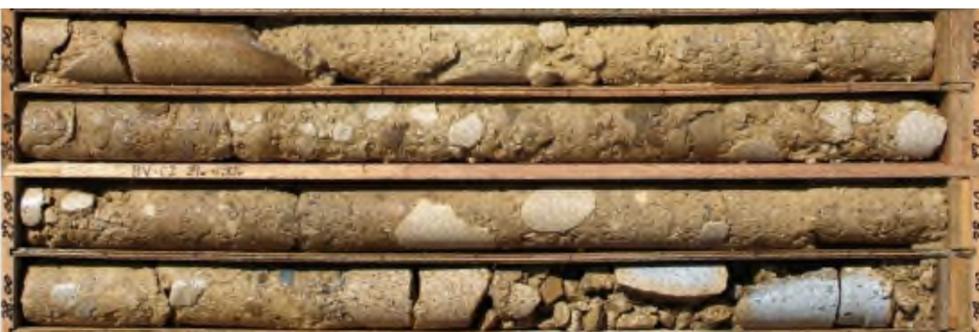
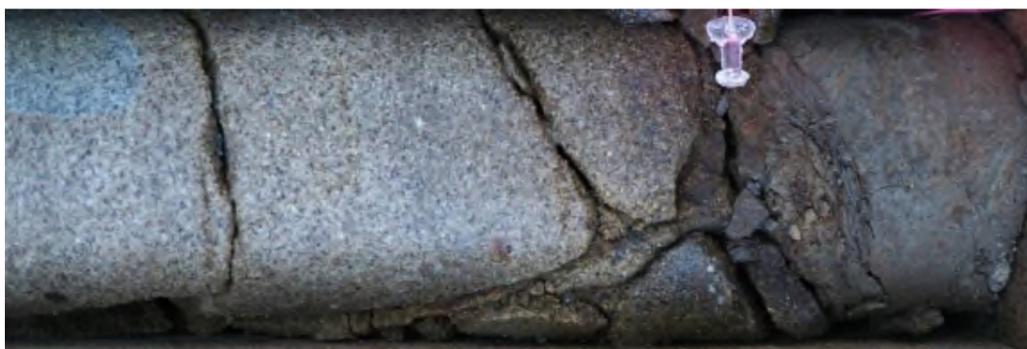
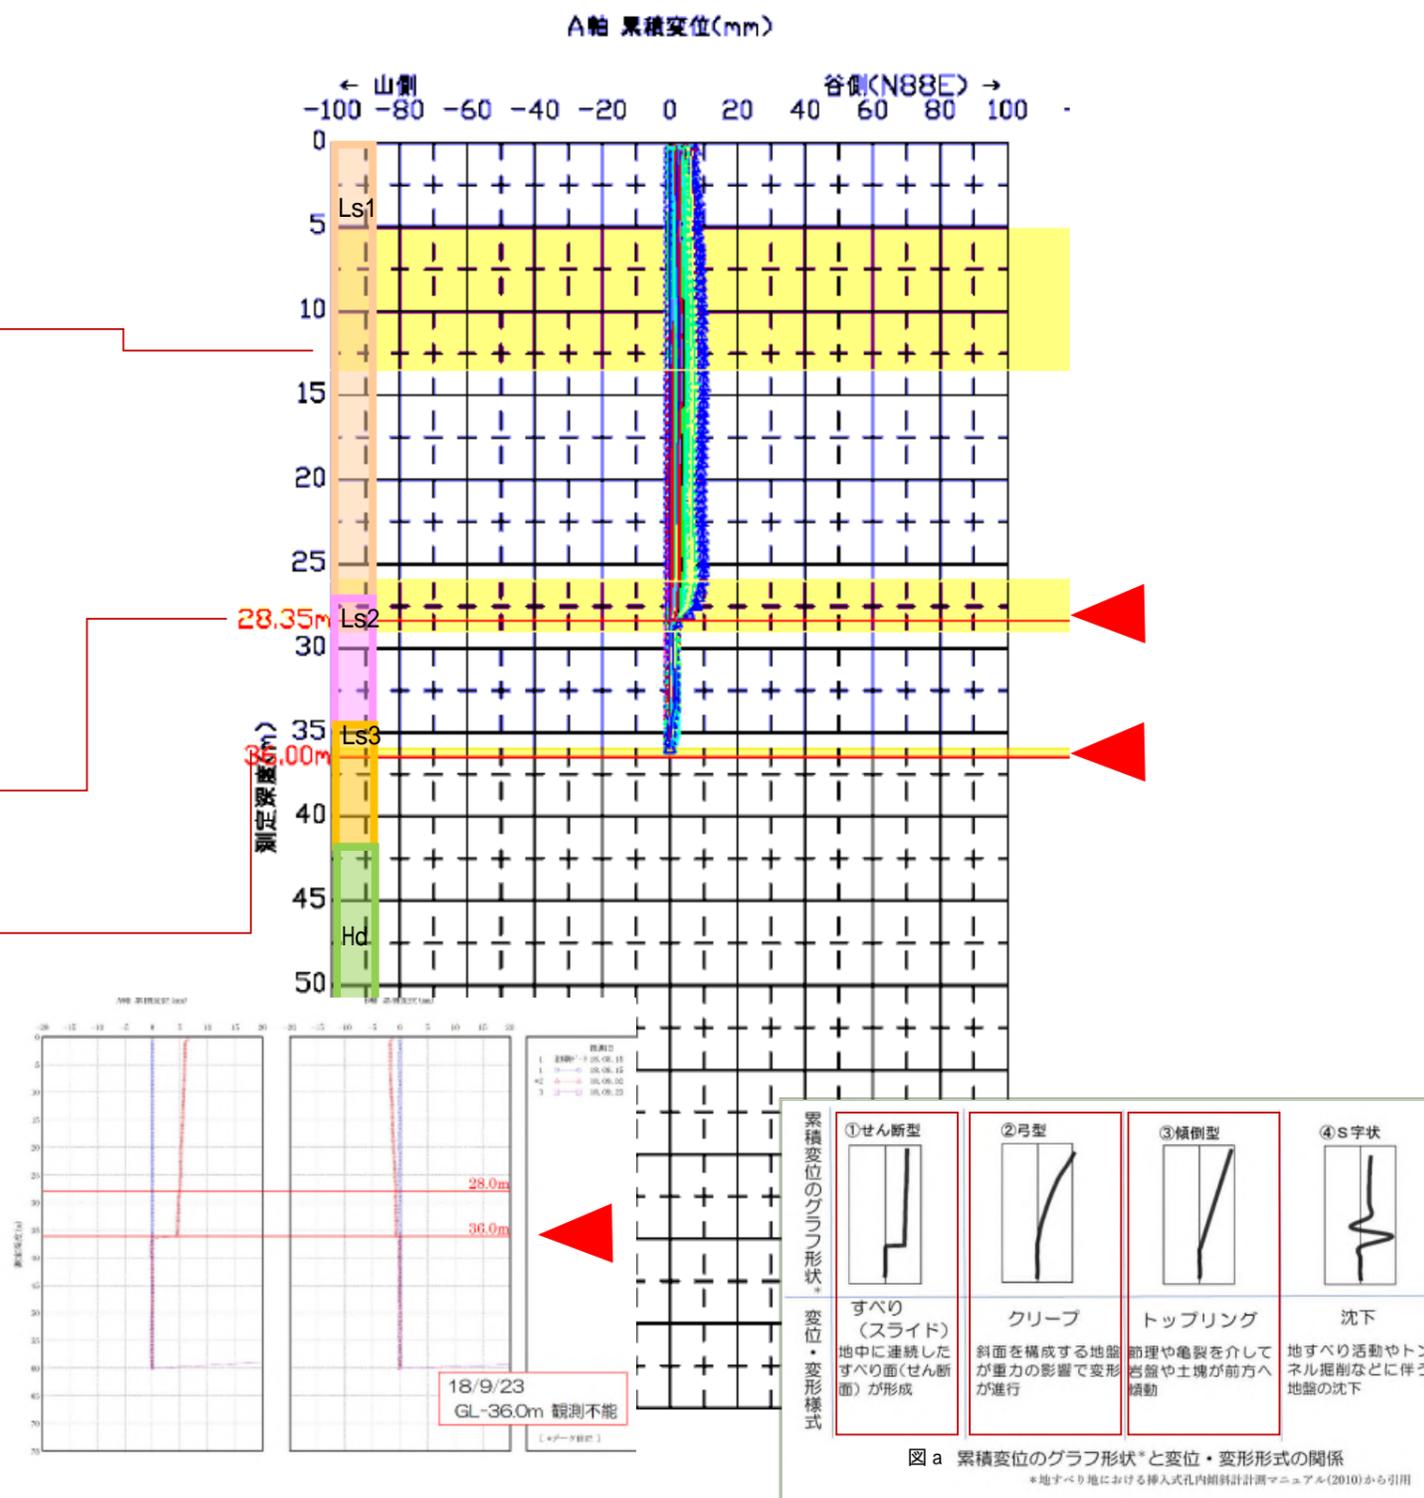
図 1-26 傾斜計の累積変位グラフとコア状況 (BV-C2)

BV-C2
 ・ GL-5m 周辺は、弓型
 ・ GL-26.0 ~ 28.35m の変形は、傾倒型
 ・ GL-36.0 ~ 36.5m の変形は、せん断型。

BV-C2 : 5.00m ~ 13.5m 付近

BV-C2 : 25.30m ~ 28.35m

BV-C2 : 35.95m

Ls2 すべり面の下底面。薄い泥岩層でせん断

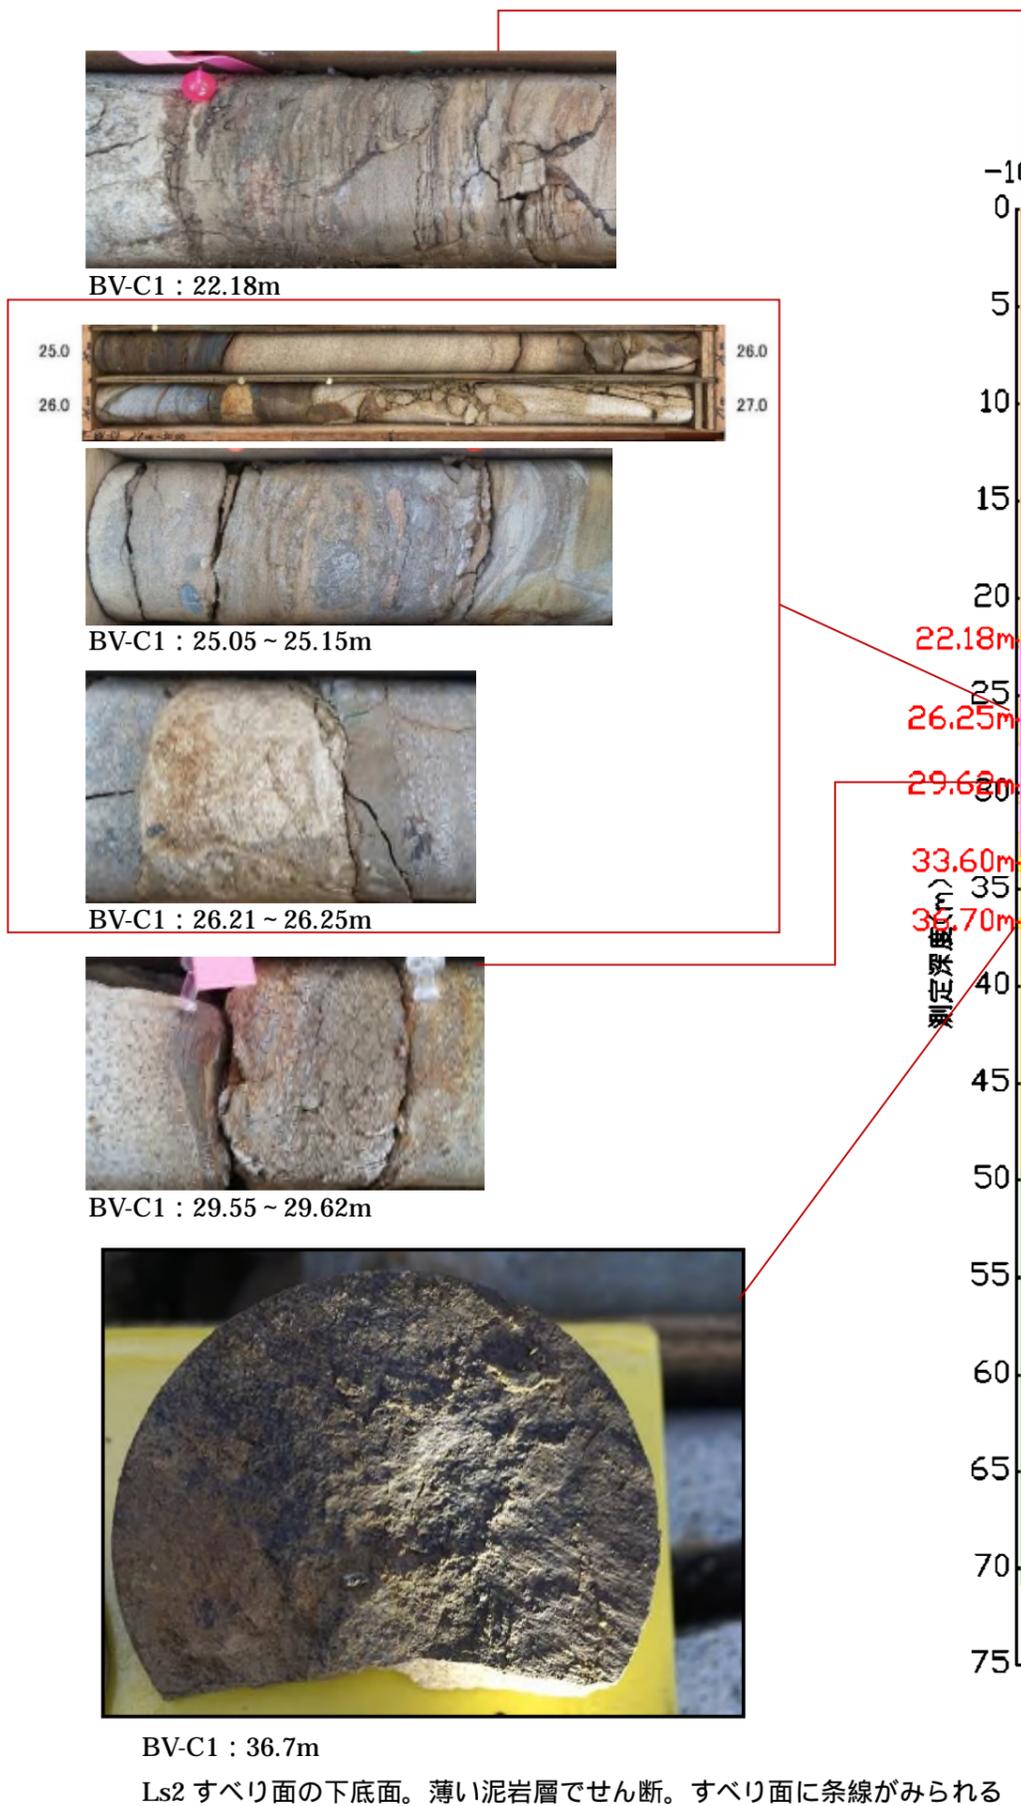
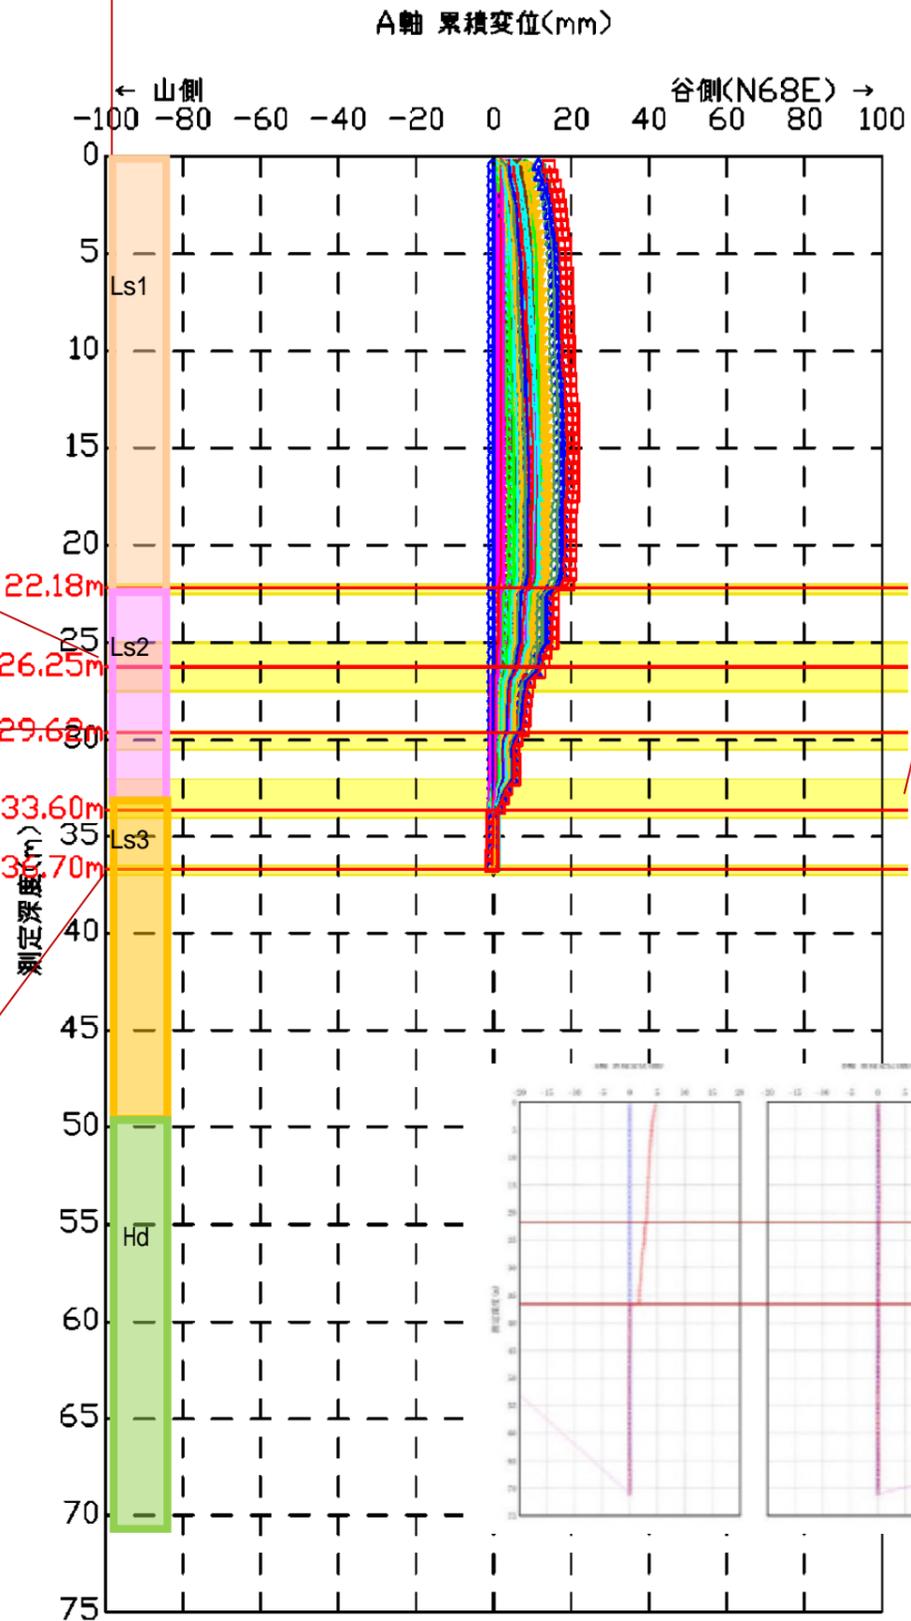
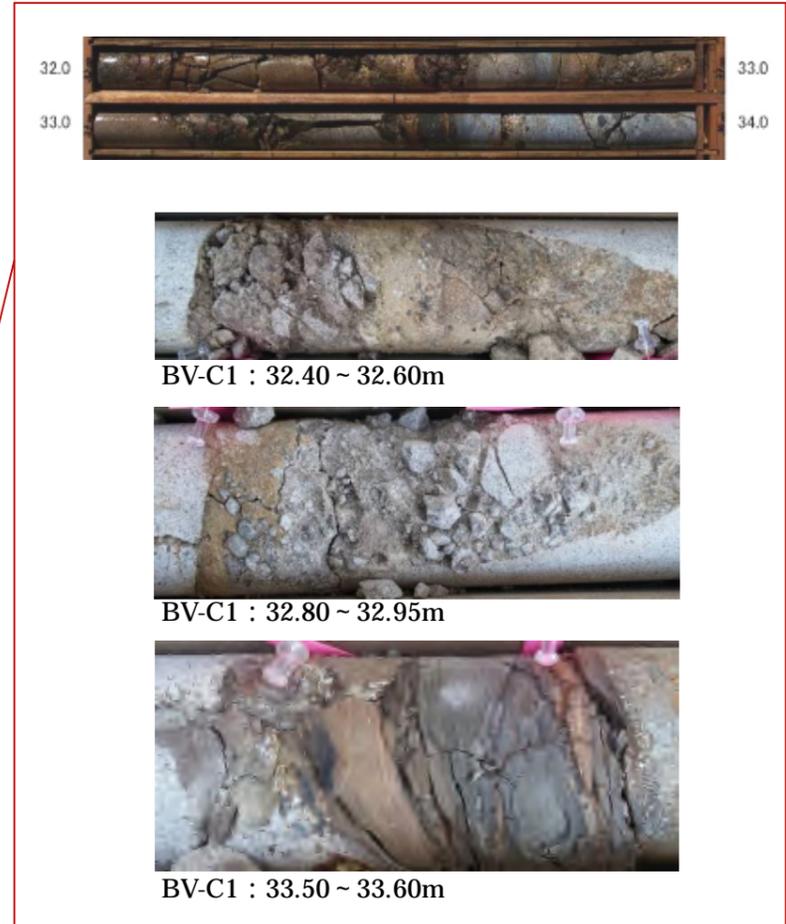
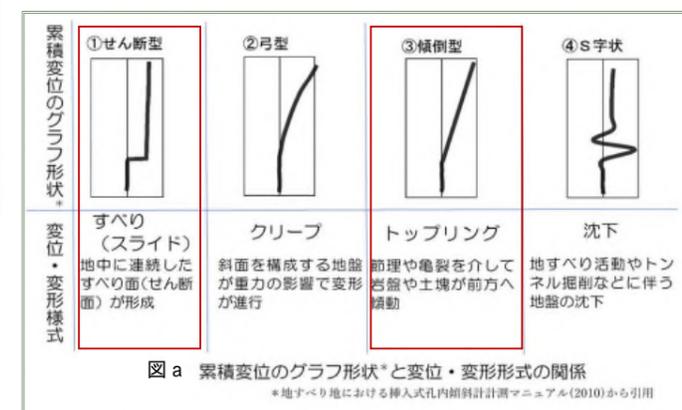
図 1-27 傾斜計の累積変位グラフとコア状況 (BV-C1)

- GL-22.18mの変形は、傾倒型+ せん断型
- GL-36.5 ~ 37.0mの変形は、せん断型

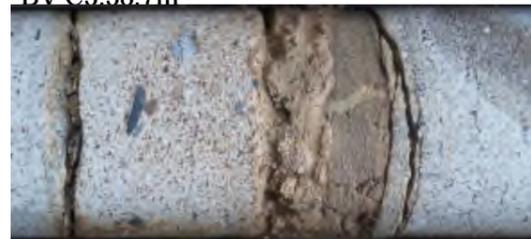
BV-C3:47.52m

破碎した泥岩	47.52

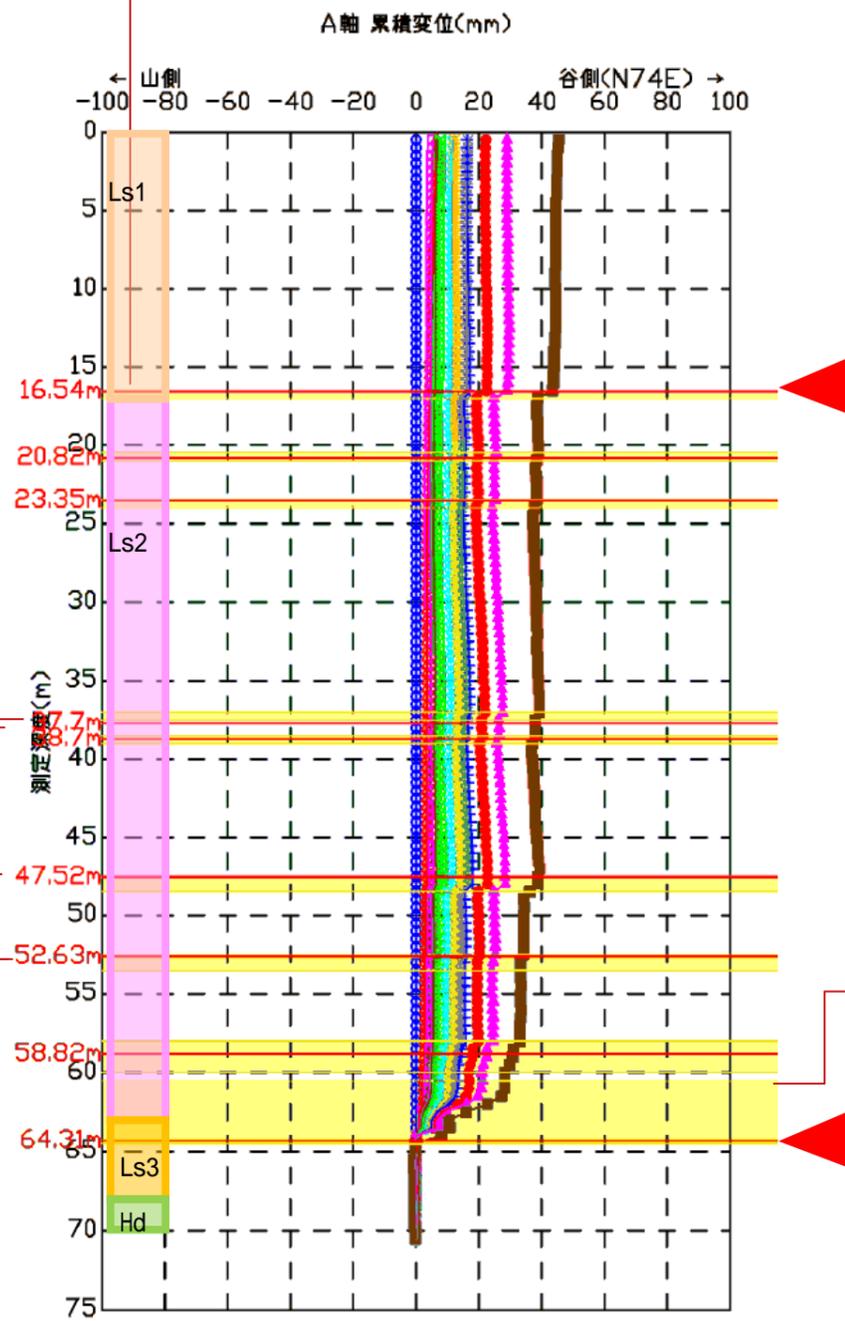
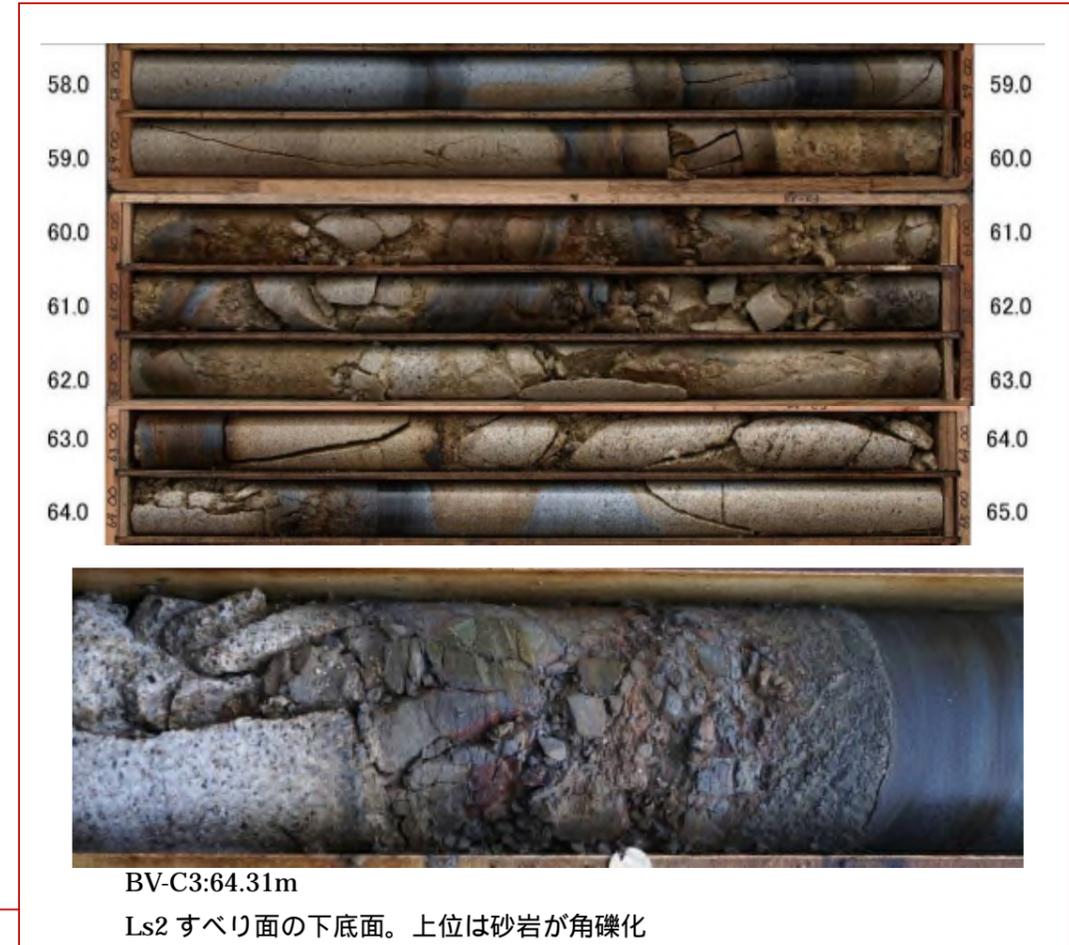
図 1-28 傾斜計の累積変位グラフとコア状況 (BV-C3)

BV-C3
 ・GL-16.5 ~ 16.54m の変形は、せん断型。
 ・GL-60.0 ~ 64.31m の変形は、傾倒型。

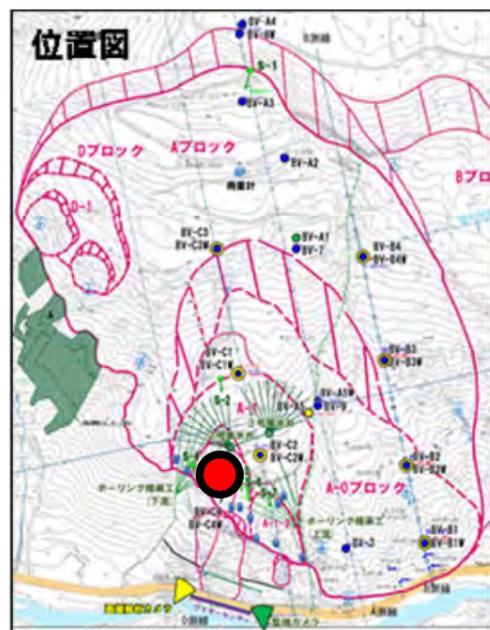
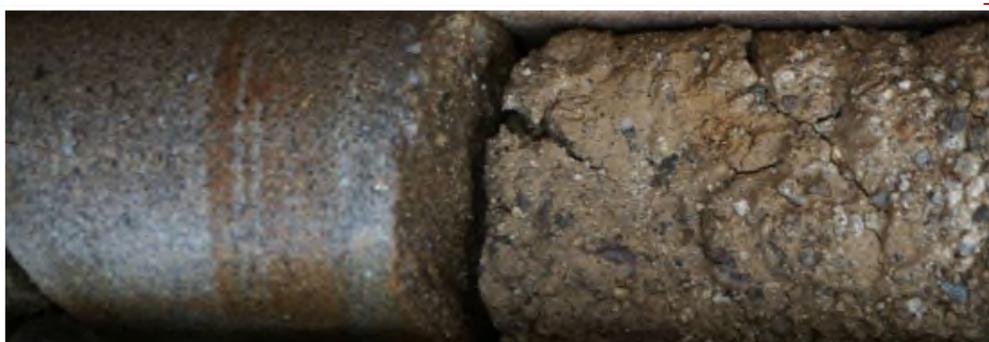
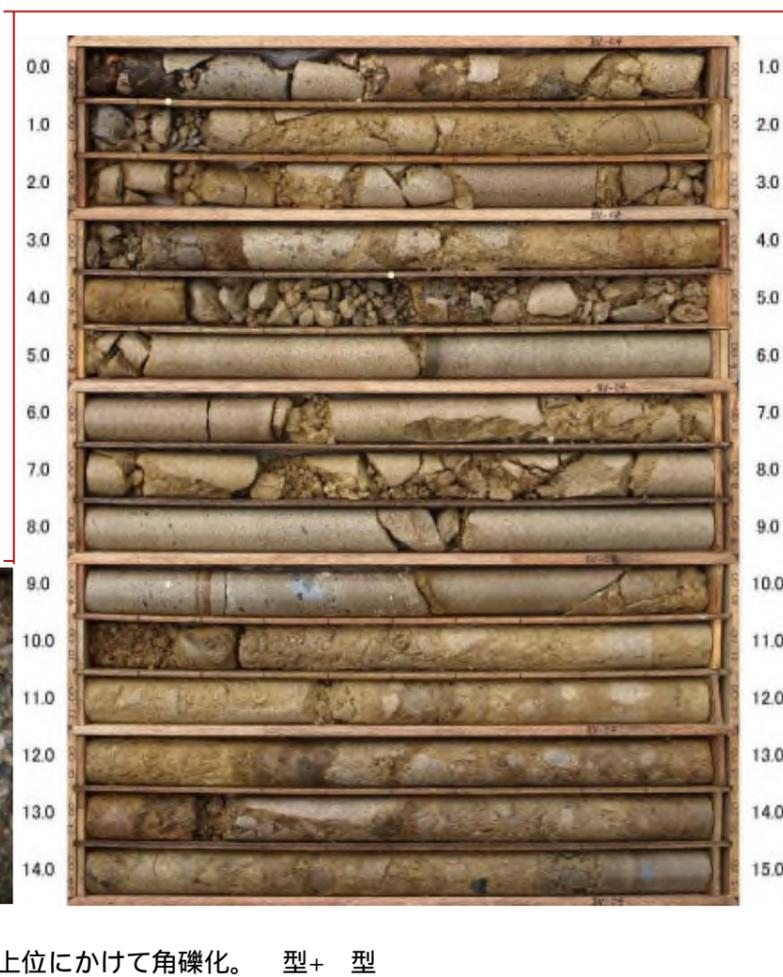
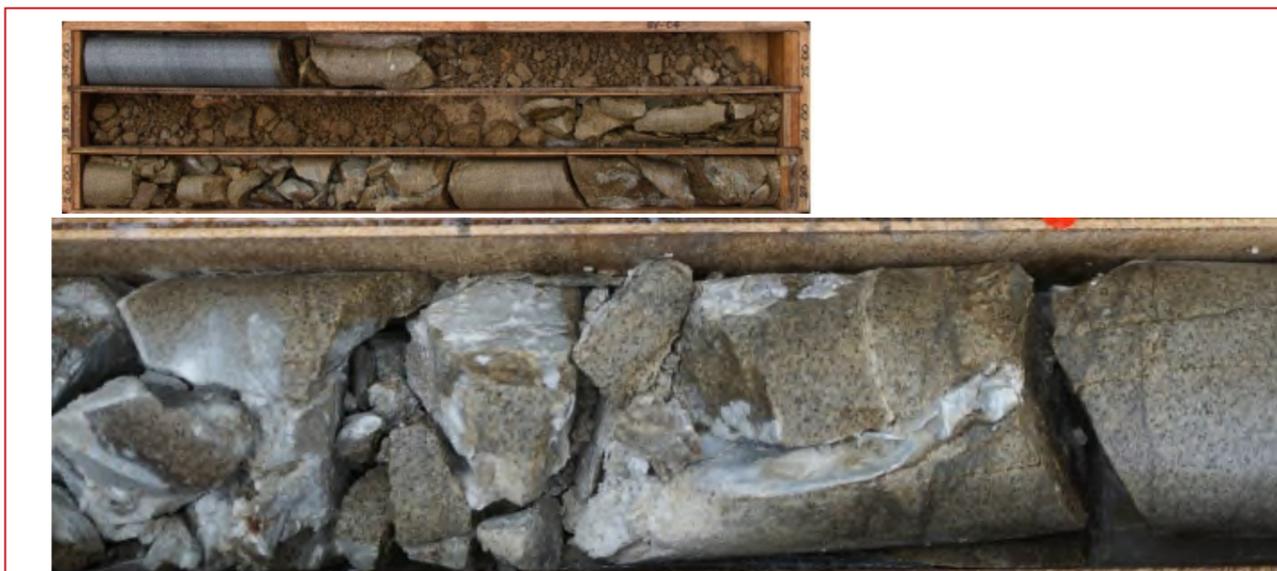
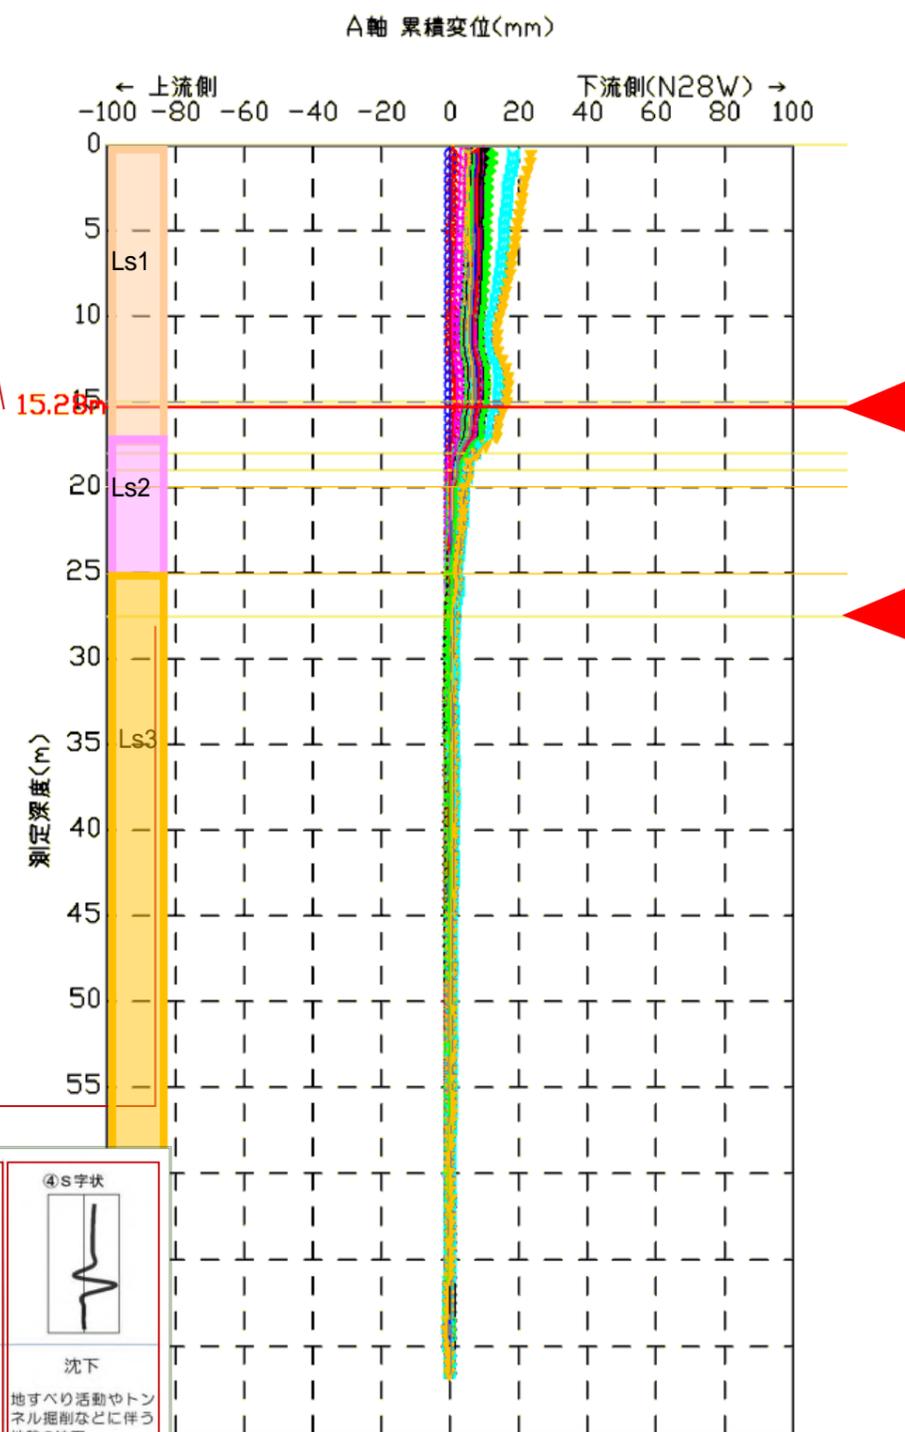
図 1-29 傾斜計の累積変位グラフとコア状況 (BV-C4)

BV-C4 : 15.28m

Ls1 すべり面の下底面。すべり面から上位にかけて角礫化。 型+ 型

BV-C4:26.55m

Ls2 すべり面の下底面。採取率が悪い。 型

BV-C4
 ・GL-14.75~17.75m の変形は、 S 字状を呈し、これより上位は、 傾倒型に近い
 ・GL-19.75~27.75m の変形は、 傾倒型。

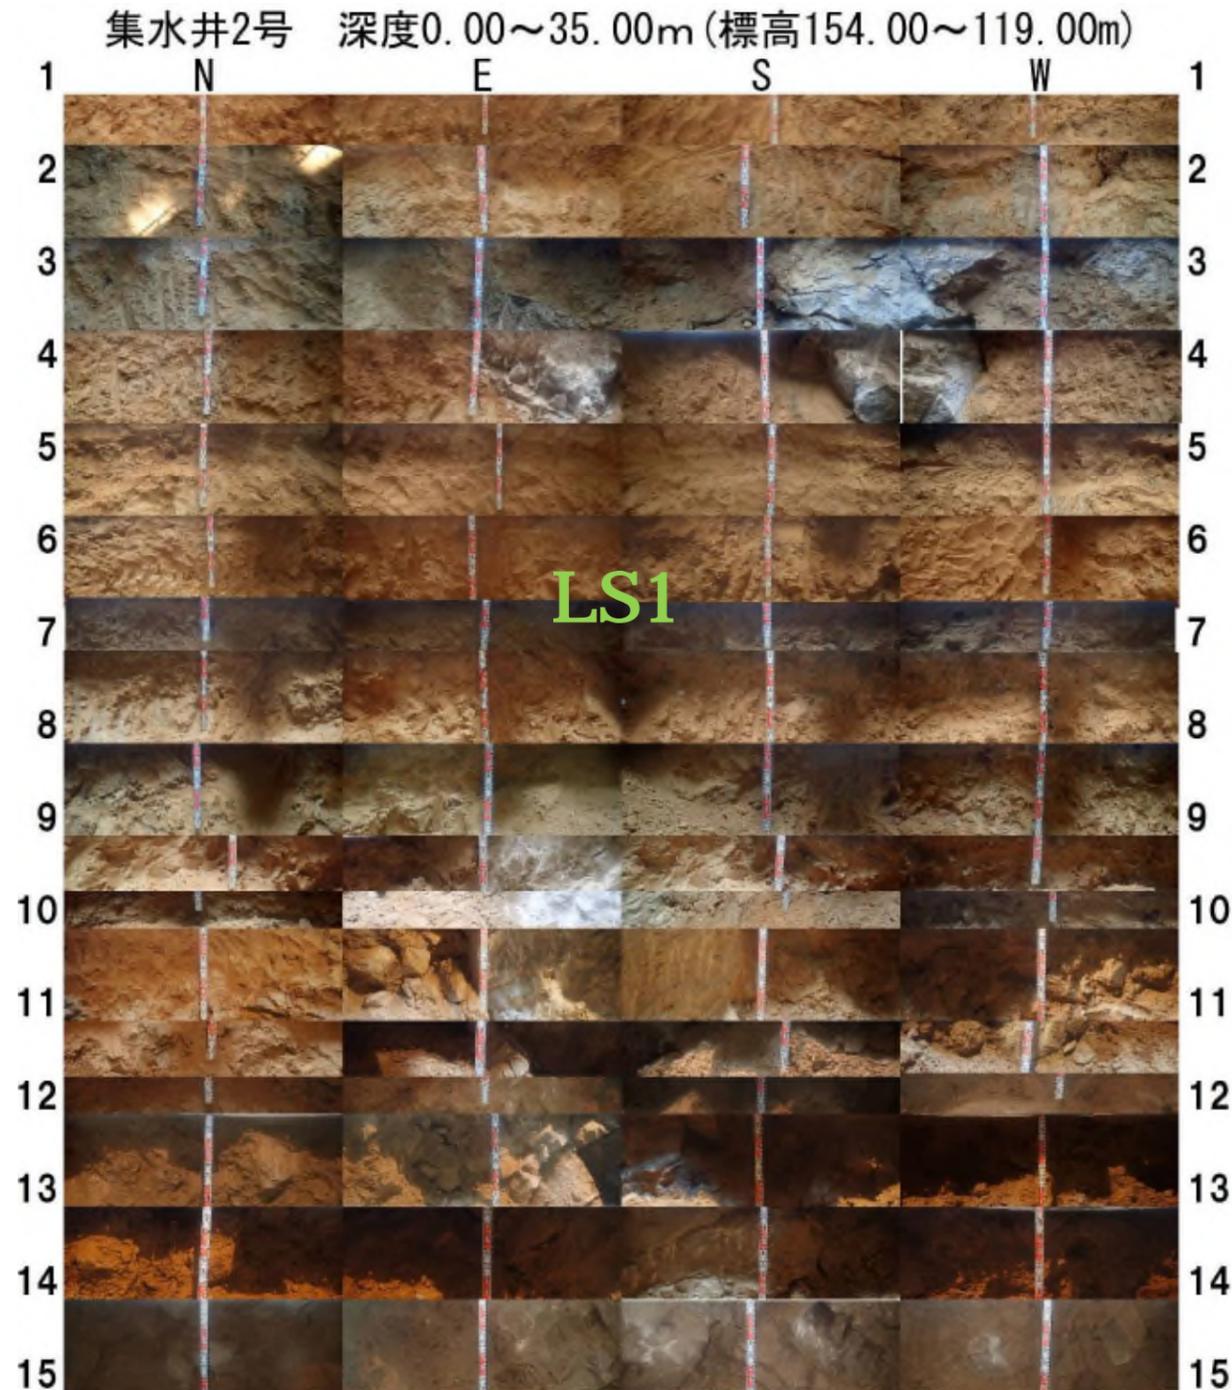
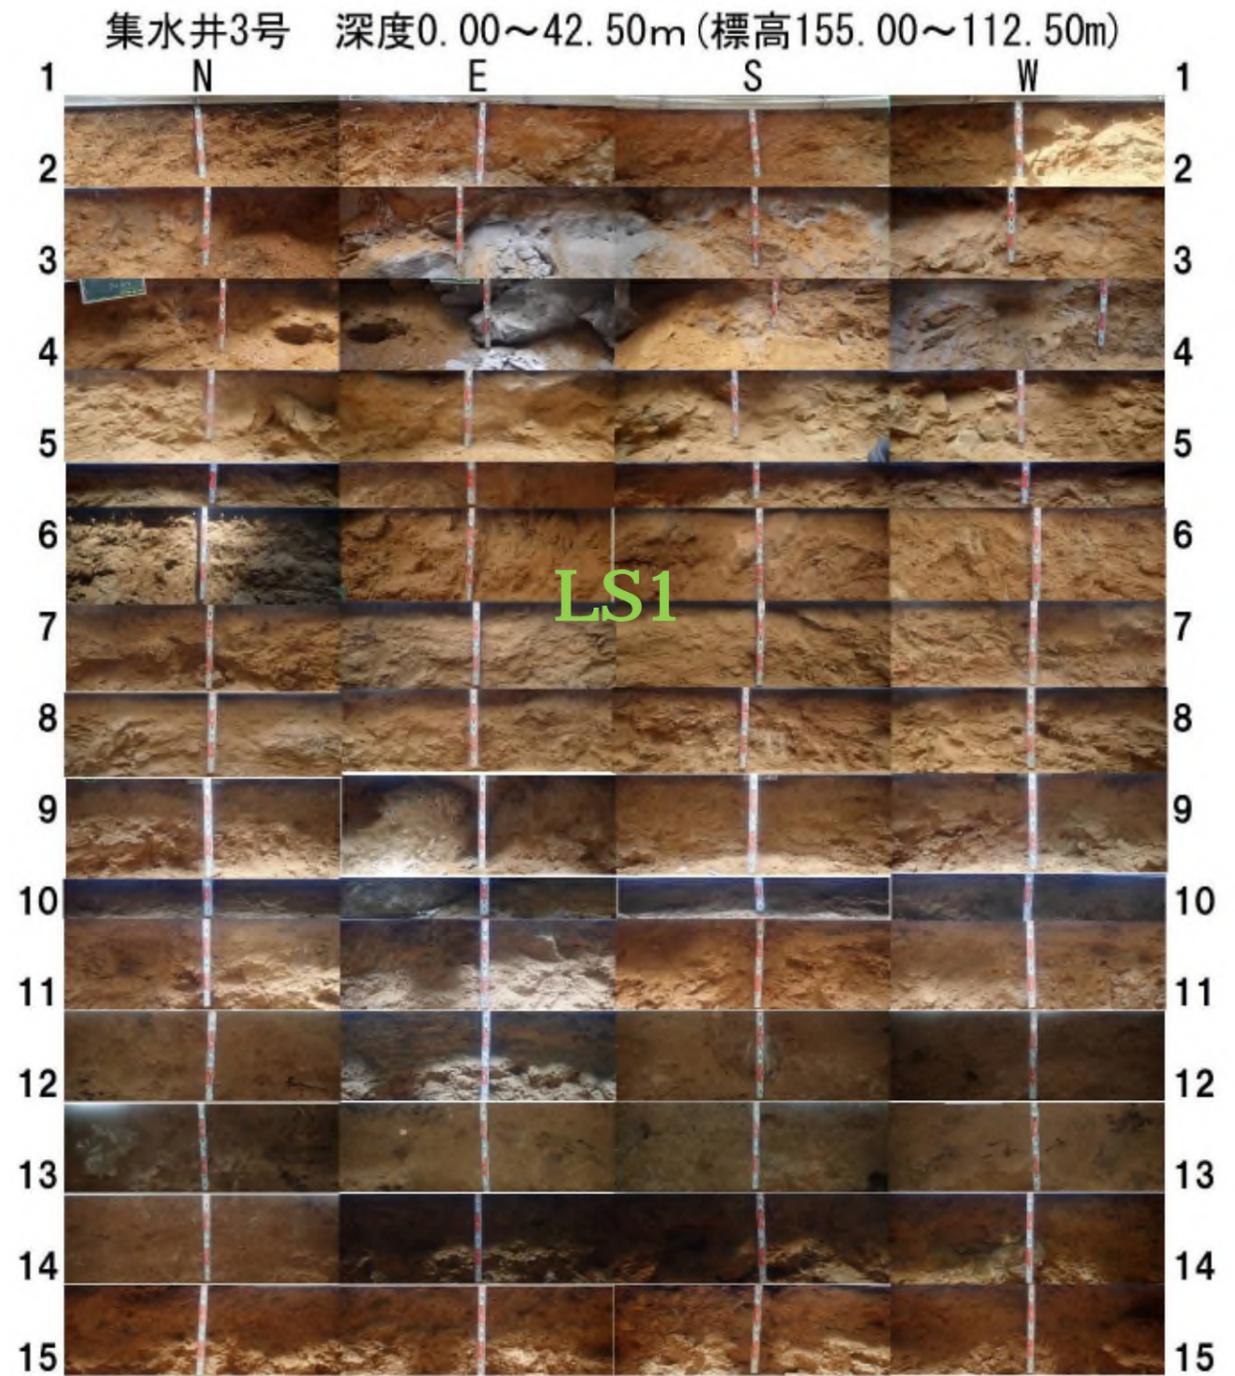
図 2-2 2号・3号集水井 孔内壁面図(0~15m)

集水井 2号(掘進長 35.00m/39.00m 標高 154.00m)
 ・深度 1~27m(標高 153~127m)は LS1 で構成されている。

集水井 3号(掘進長 40.00m/42.50m 標高 155.00m)
 ・深度 1~29m(標高 154~126m)は LS1 で構成されている。

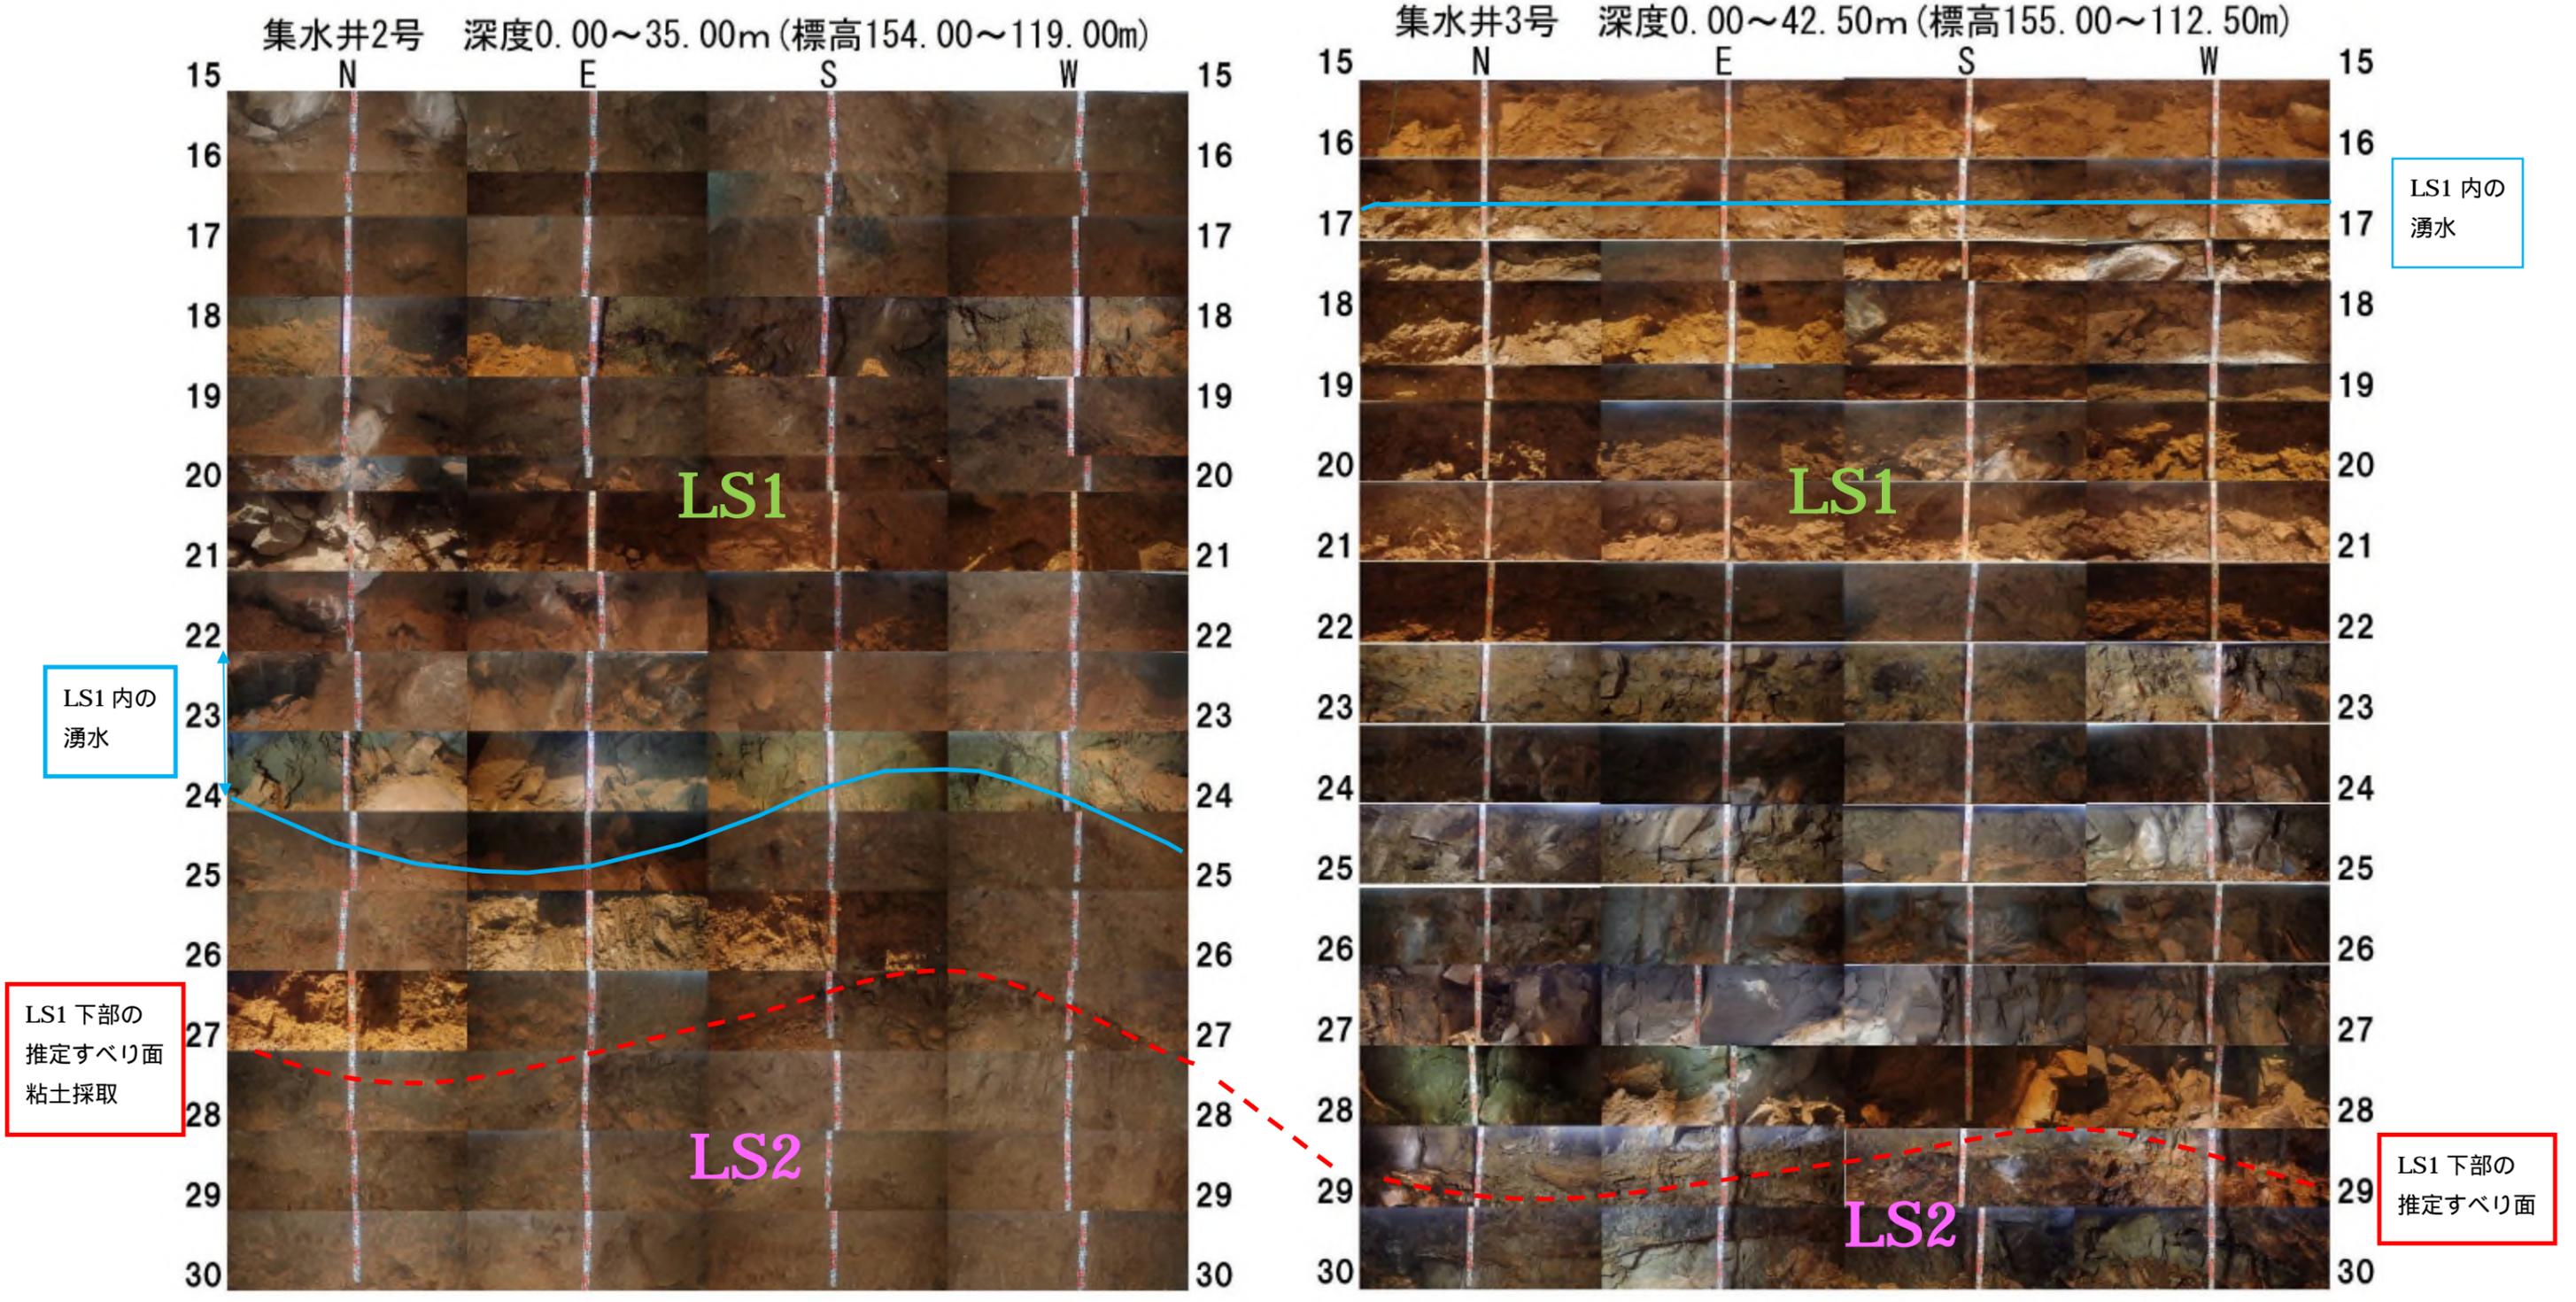
図 2-3 2号集水井 孔内壁面図(15～30m)

- ・深度 24～25m 付近(標高 130～129m)で湧水(しみだし程度)あり。
- ・深度 27～28m 付近(標高 127～126m)に LS1 下端の推定すべり面がみられる。
- ・深度 28～35m(標高 126～118m)は LS2 で構成されている。
- ・推定すべり面は南東・北西走向・北東傾斜である。

- ・深度 16～17m(標高 139～138m)付近で地すべり土塊の破碎箇所がみられる。
- ・深度 28～29m(標高 127～126m)付近で LS2 下端の推定すべり面がみられる。
- ・深度 29～39.5m(標高 126～115.5m)は LS2 で構成されている。
- ・推定すべり面は南東・北西走向・北東傾斜である。

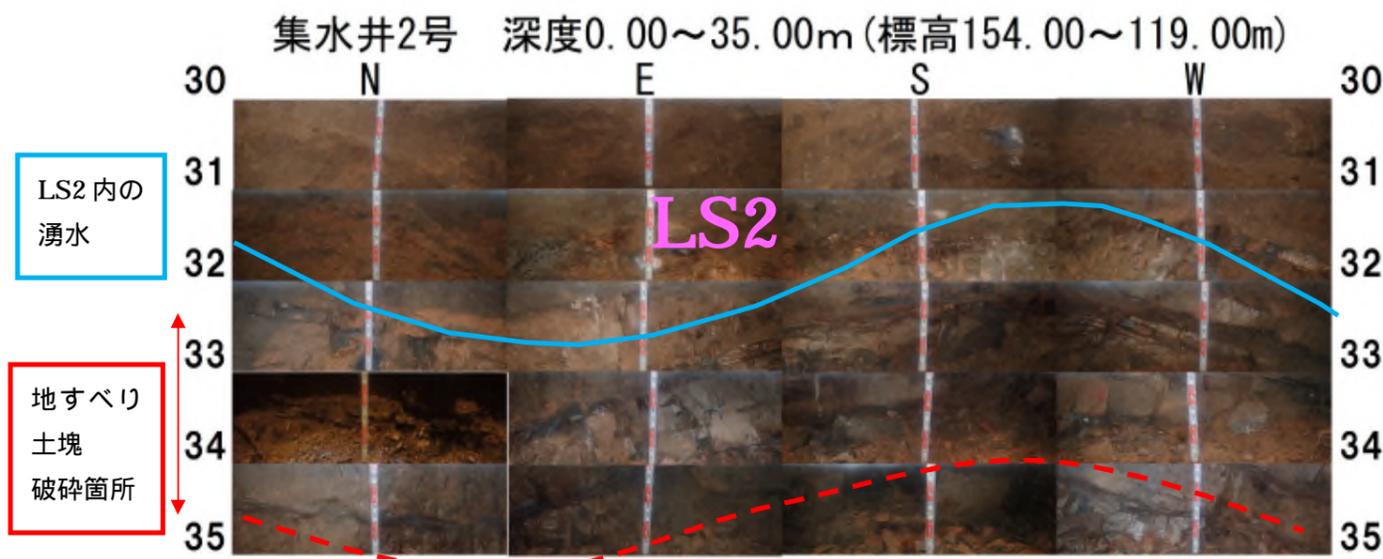
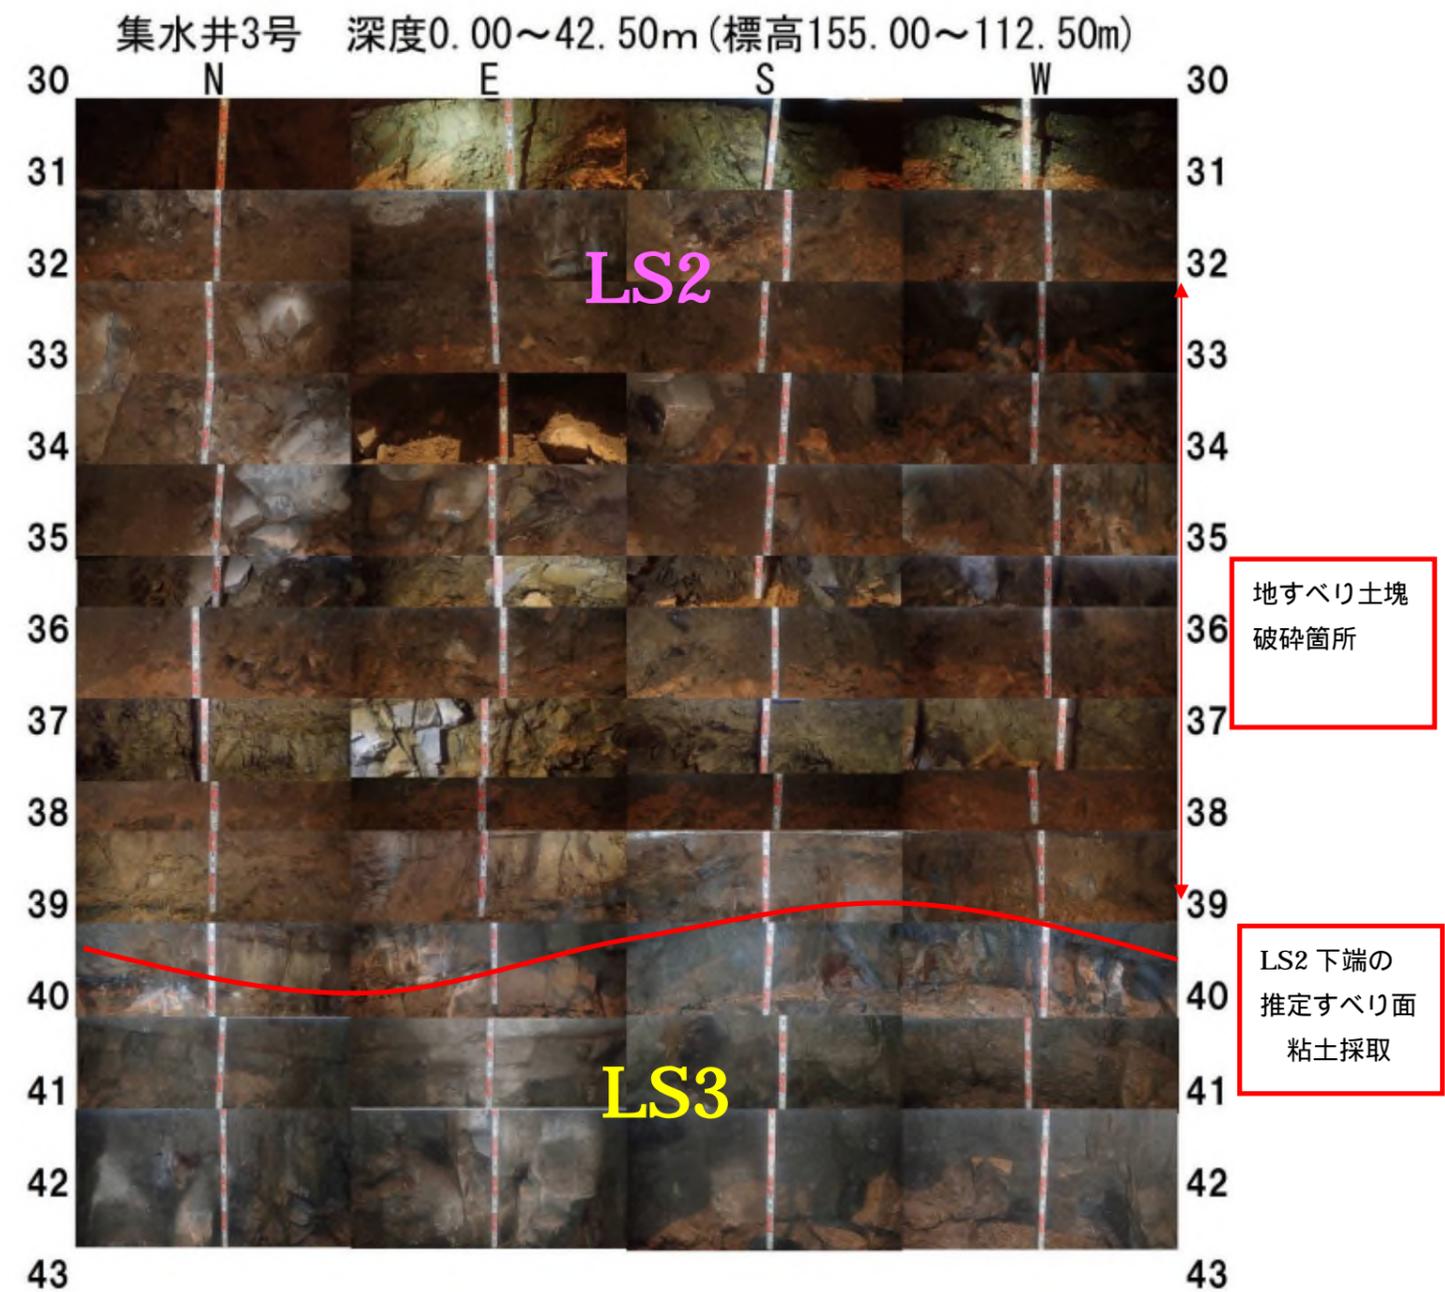
図 2-4 2号・3号集水井 孔内壁面図(2号 30~35m、3号 30~42.5m)

- ・深度 30~33m 付近(124 ~ 121m)で湧水(1L/min 程度)あり。
- ・深度 33 ~ 35m 付近(標高 121 ~ 119m)に地すべり土塊の破碎箇所がみられる。
- ・破碎箇所は南東・北西走向・北東傾斜である。

- ・深度 33 ~ 39m(標高 122 ~ 116m)付近で地すべり土塊の破碎箇所がみられる。
- ・深度 38 ~ 39m(標高 117 ~ 116m)付近で LS2 下端の推定すべり面がみられる。
- ・深度 39.5 ~ 42.5m(標高 115.5 ~ 112.5m)は LS3 で構成されている。
- ・推定すべり面は南東・北西走向・北東傾斜である。
