1.5 調査地のボーリングコア状況

1.6 調査地の地質構成

1.8 すべり面の検討

2. すべり面粘土の土質試験結果

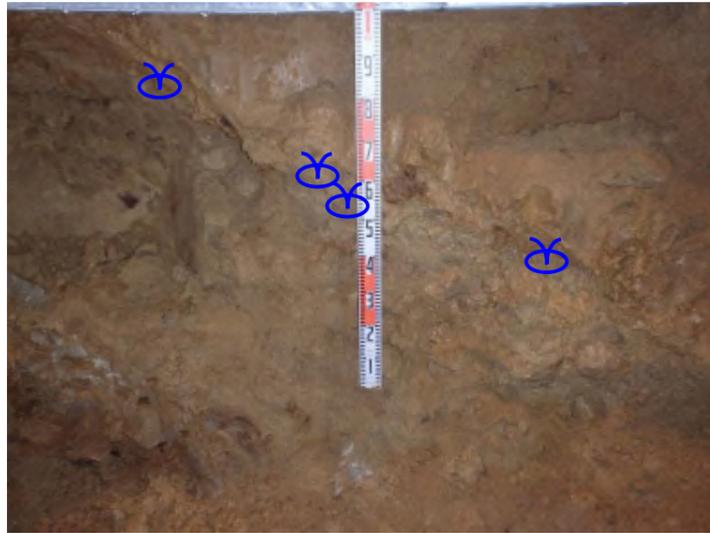
2号集水井 湧水(深度 24~25m、しみだし状況)

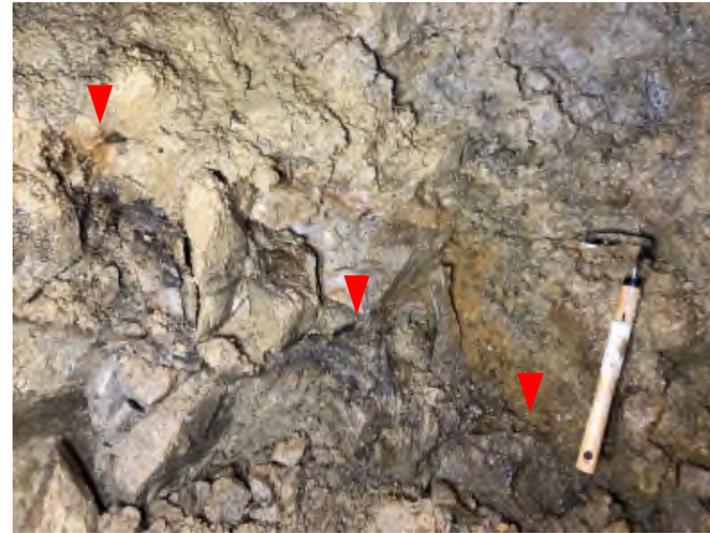
2号集水井 LS1 下部の推定すべり面(深度 27~28m)

上記すべり面 2 箇所(集水井 2 号深度 27~28m、集水井 3 号深度 38~39m)で採取した試料を用い、リングせん断試験を行う。目的は残留強度および完全軟化強度を求めることにより、地すべりの安定度を評価する指標として用いる。以下に試験方法を述べる。

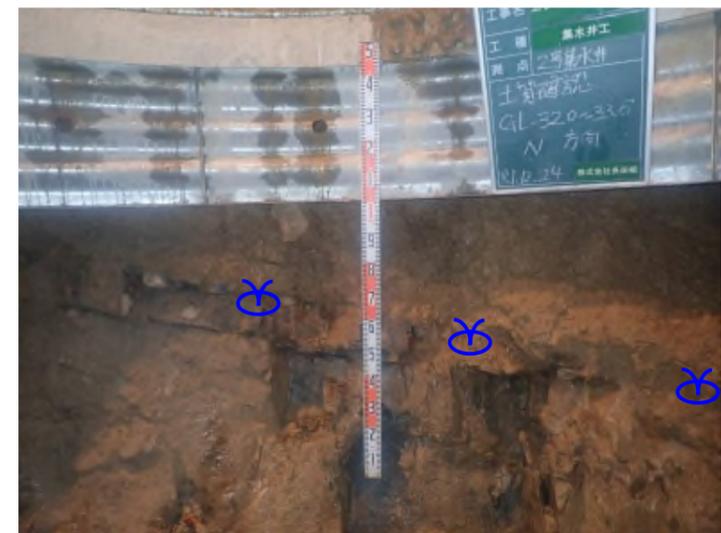
2号集水井 湧水(深度 32~33m、しみだし状況)

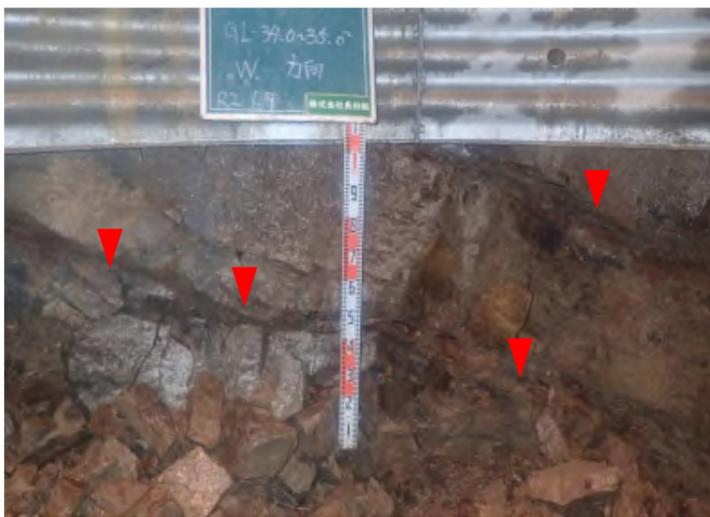
2号集水井 LS2 移動土塊の破砕箇所(34~35m)

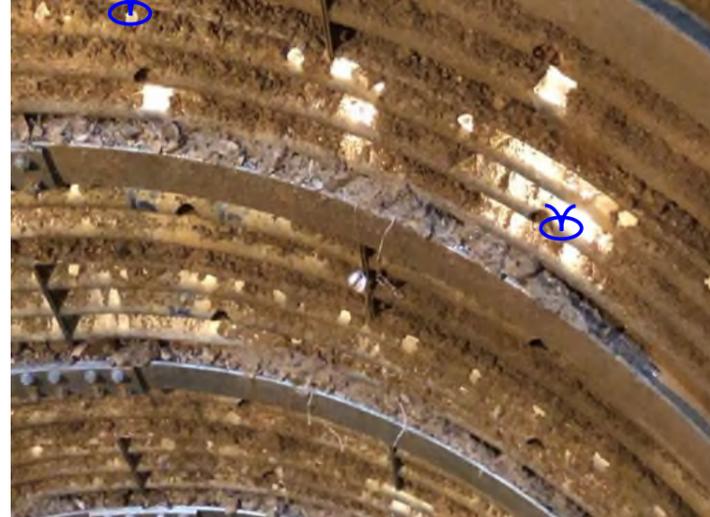
2号集水井 湧水(深度 32.5m、ライナープレート上より)

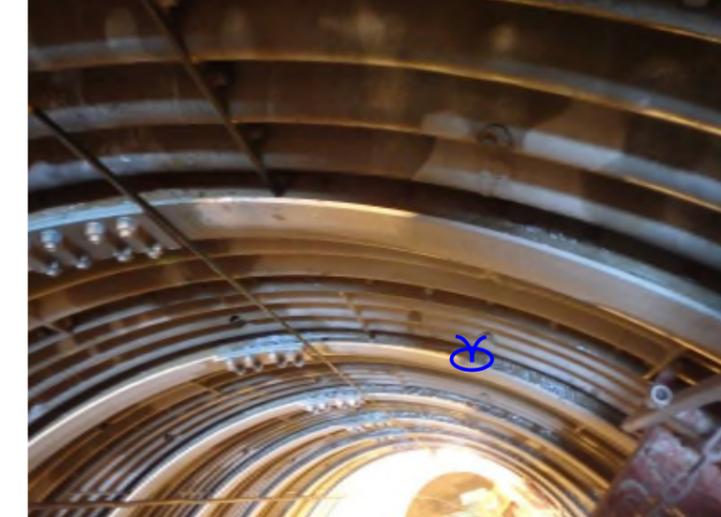
3号集水井 湧水(深度 16.5m、ライナープレート上より)

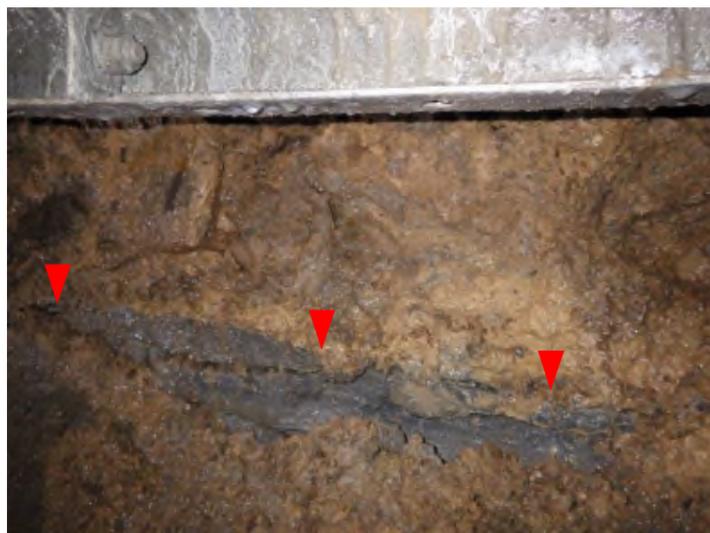
3号集水井 LS2 下端推定すべり面の破砕粘土(深度 38~39m)

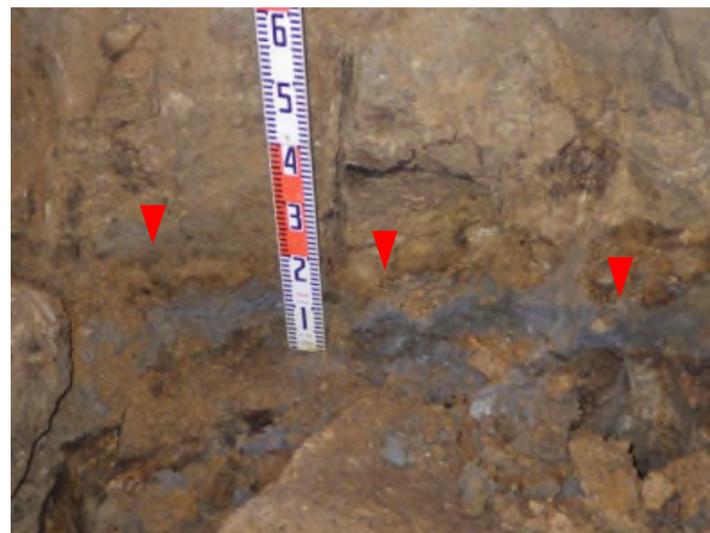
3号集水井 LS2 下端の破砕粘土(深度 38~39m)

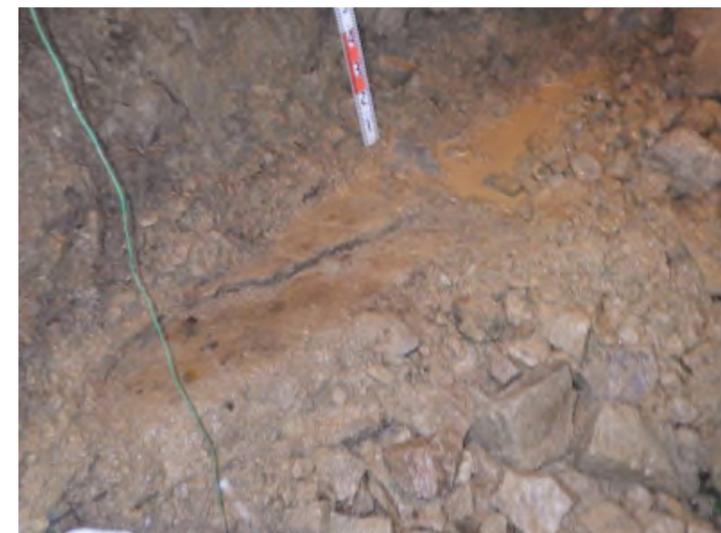
3号集水井 LS3 の中硬岩

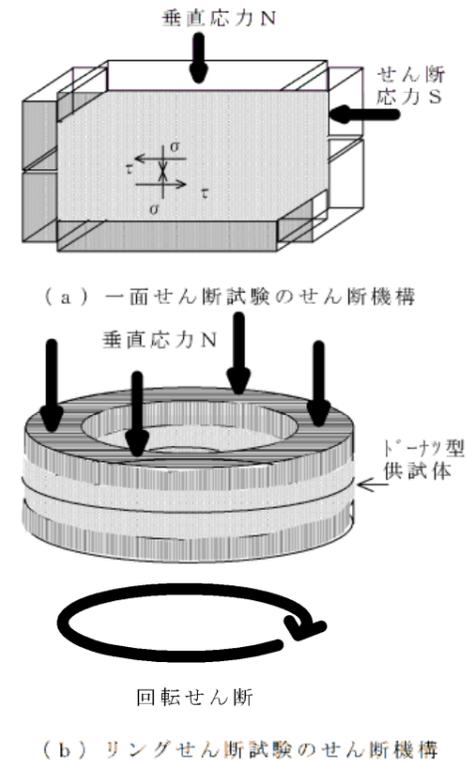
図 1.1 一面せん断とリングせん断の違い

本試験は一面せん断試験と同様に直接せん断型試験に分類される。ただし、リングせん断試験は一面せん断試験とは違い、回転せん断を行うことによって一様なひずみを与えながら、せん断変位を無限に大きくとることが可能な試験であり(図 1.1 参照)、これにより、図 1.2 に示すような土の残留強度を得ることが可能となる。

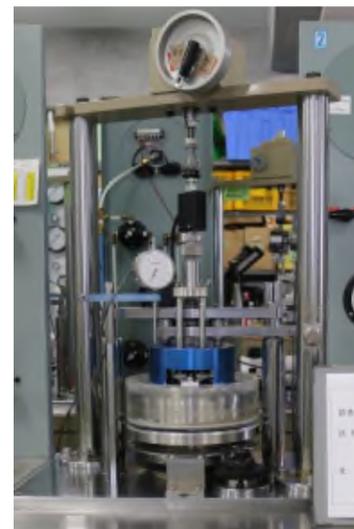
リングせん断試験機

- ① 回転角計およびせん断荷重計の原点を合わせる。
- ② 垂直力一定で、0.02mm/min のせん断変位速度でせん断を開始する。
- ③ 回転角、せん断力、垂直力、垂直変位、周面摩擦力を適切な間隔で記録する。
- ④ 回転角で 360°以上せん断を行い、せん断力の残留状態を確認後、100kN/m² ずつ垂直応力を除荷する。
- ⑤ 変更後の垂直応力での残留状態を確認したら、せん断を終了する。
- ⑥ せん断力、垂直力を除荷後、供試体をせん断箱から取り出す。
- ⑦ 供試体のせん断面をはがし、観察する。
- ⑧ せん断面の試料を取り、含水比を測定する。

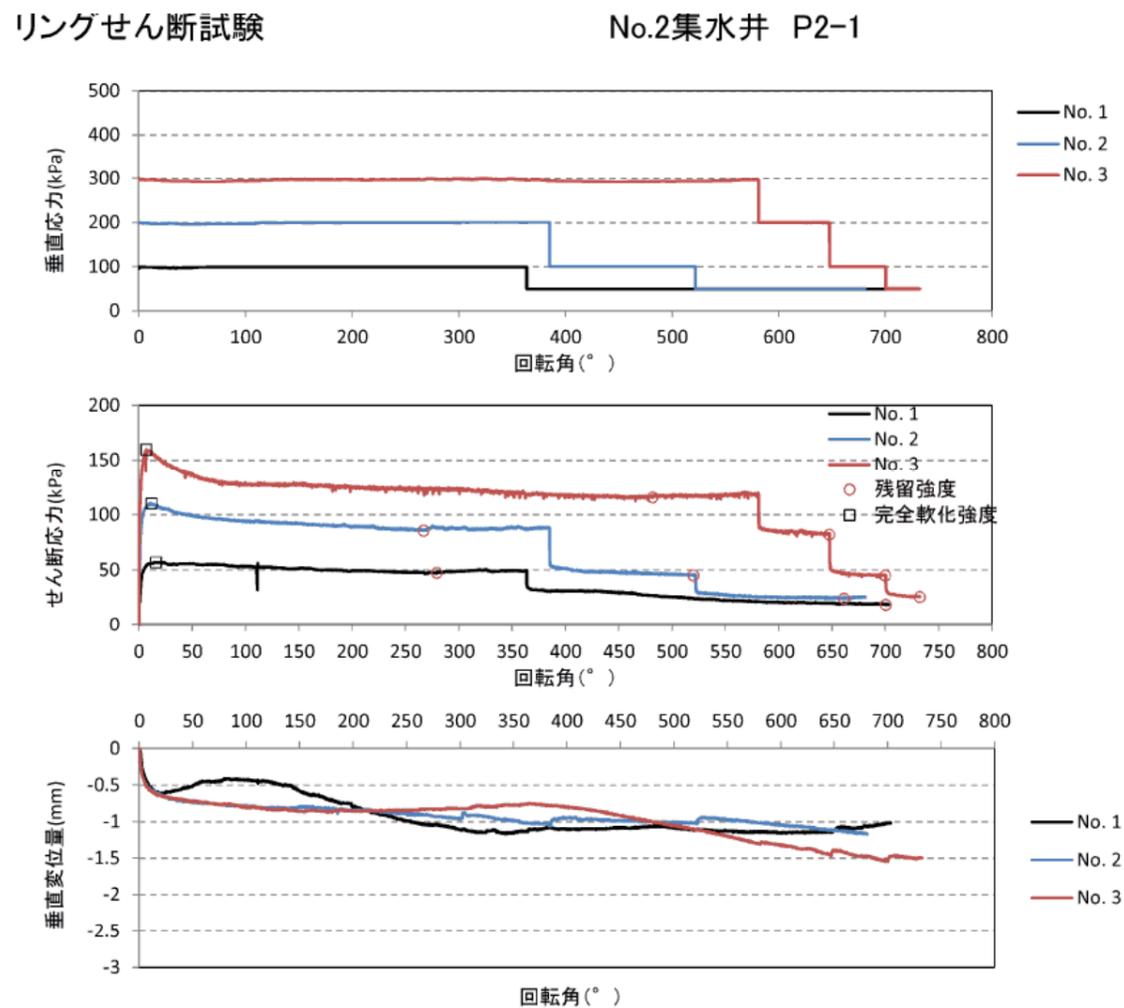
図 2-6 集水井 2 号深度 27~28m の推定すべり面粘土のリングせん断試験結果

完全軟化強度		残留強度		評価手法
$c_p'(kPa)$	$\phi_p'(^{\circ})$	$c_r'(kPa)$	$\phi_r'(^{\circ})$	
6.8	27.4	5.3	21.2	3供試体による多段階荷重試験、 c' 有効
0.0	28.7	0.0	22.7	3供試体による多段階荷重試験、 $c'=0$
6.8	27.4	7.6	20.4	1供試体(最大圧密応力300kPa)による多段階荷重試験、 c' 有効
0.0	28.7	0.0	22.1	1供試体(最大圧密応力300kPa)による多段階荷重試験、 $c'=0$
6.8	27.4	13.1	19.5	3供試体による圧密応力条件での残留強度、 c' 有効
0.0	28.7	0.0	22.4	3供試体による圧密応力条件での残留強度、 $c'=0$

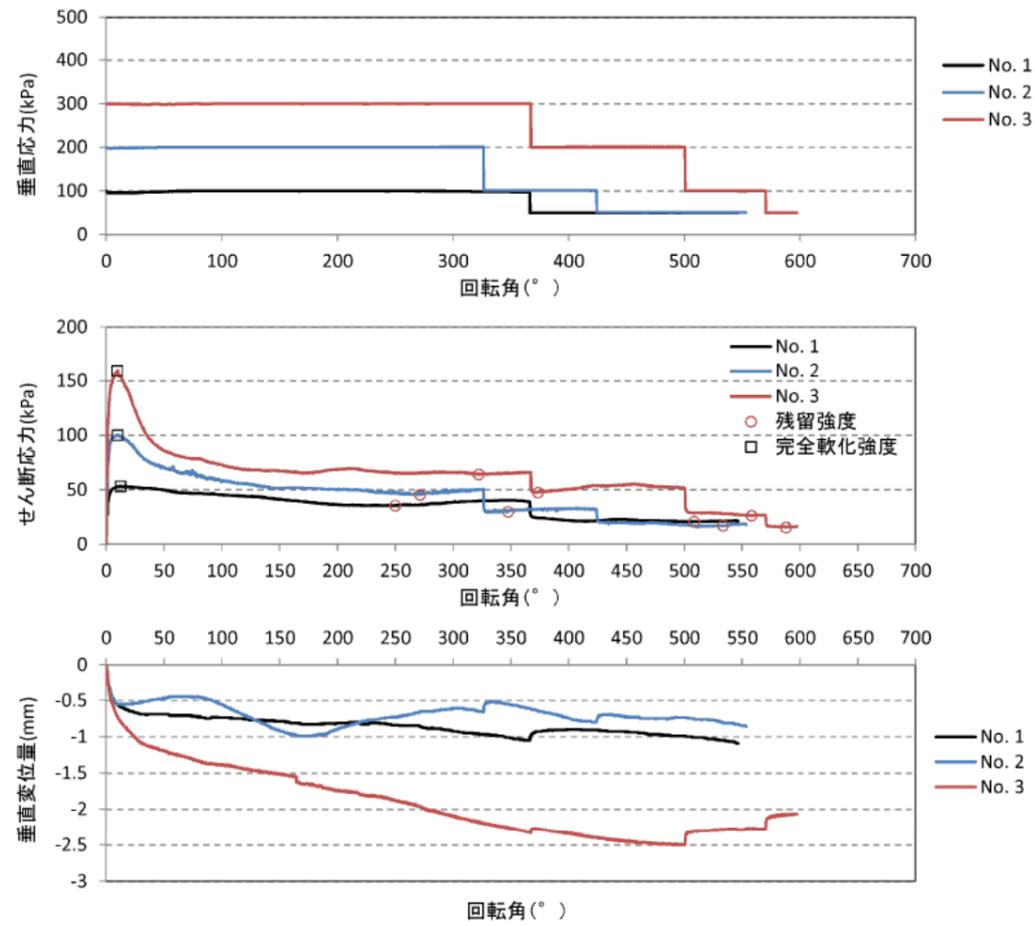
図 2-8 集水井 3号深度 38~39m の推定すべり面粘土のリングせん断試験結果

完全軟化強度		残留強度		評価手法
σ_p' (kPa)	ϕ_p' (°)	c_r' (kPa)	ϕ_r' (°)	
1.3	27.4	10.2	10.4	3供試体による多段階載荷試験、 c' 有効
0.0	27.7	0.0	13.5	3供試体による多段階載荷試験、 $c'=0$
1.3	27.4	6.6	11.0	1供試体(最大圧密応力300kPa)による多段階載荷試験、 c' 有効
0.0	27.7	0.0	12.7	1供試体(最大圧密応力300kPa)による多段階載荷試験、 $c'=0$
1.3	27.4	19.8	8.1	3供試体による圧密応力条件での残留強度、 c' 有効
0.0	27.7	0.0	12.8	3供試体による圧密応力条件での残留強度、 $c'=0$
