# 林野庁 近畿中国森林管理局の治山

## <令和7年度版>

林野庁 近畿中国森林管理局  
計画保全部 治山課

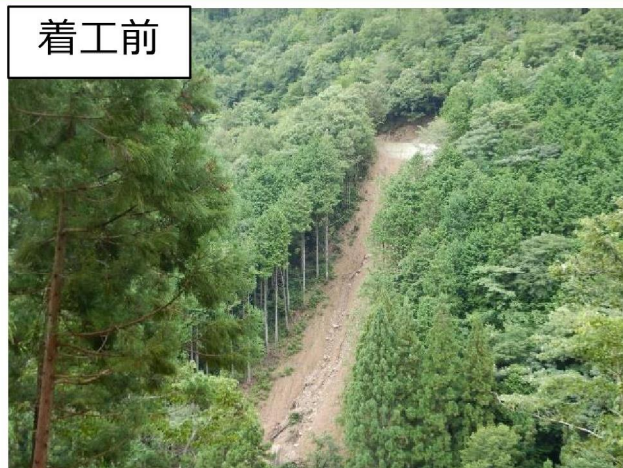
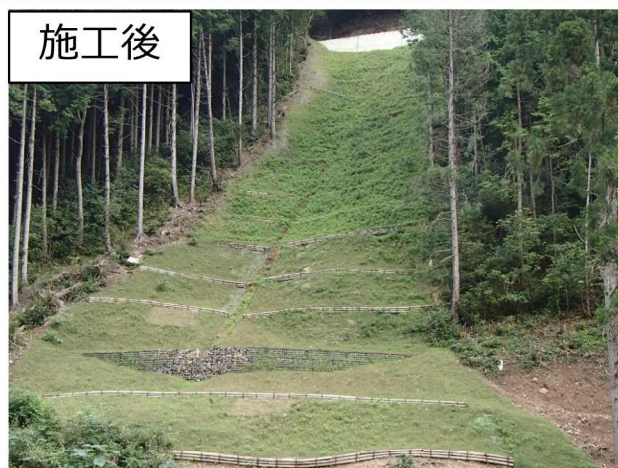
▲【山腹工施工事例】島根県邑智郡美郷町 曲山国有林（島根森林管理署）

- 治山事業は、森林の維持造成を通じて山地災害から国民の生命・財産を保全するとともに、水源のかん養、生活環境の保全・形成などを図る重要な国土保全政策の一つです。
- 治山事業の主な工法としては、土留工や植栽工等により山腹斜面の安定化を図る山腹工と、溪岸・溪床の侵食防止や山脚の固定等を図り、森林の生育基盤を確保するため治山ダム等を設置する溪間工があります。

着工前

施工後

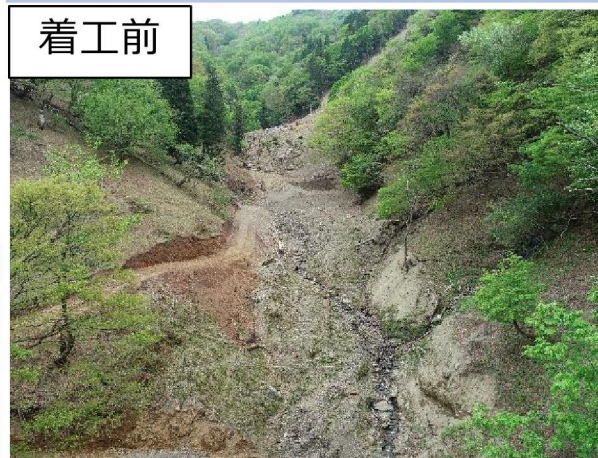
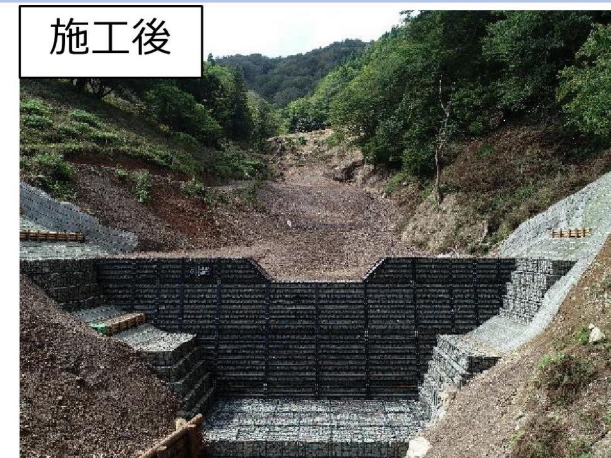
▲【溪間工施工事例】福井県三方上中郡若狭町 河内国有林（福井森林管理署）

着工前

施工後

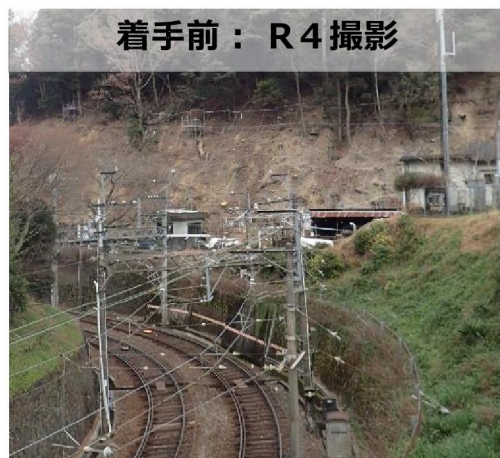
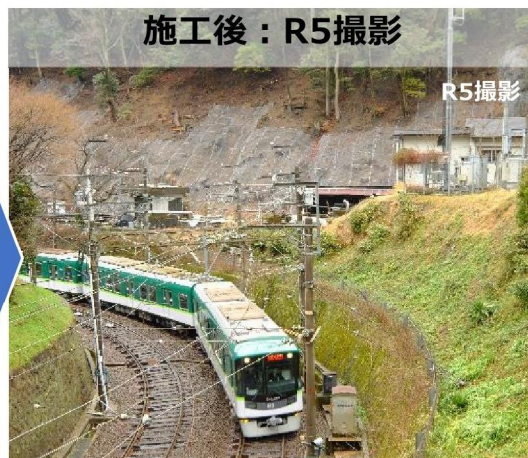
▲【滋賀県大津市 関寺国有林：山腹工 施工状況】  
(滋賀森林管理署)

着手前：R4撮影

施工後：R5撮影

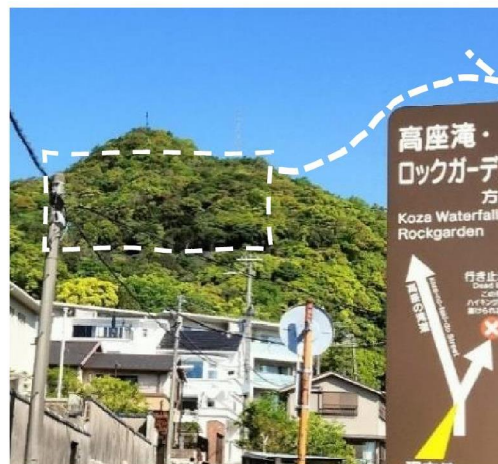
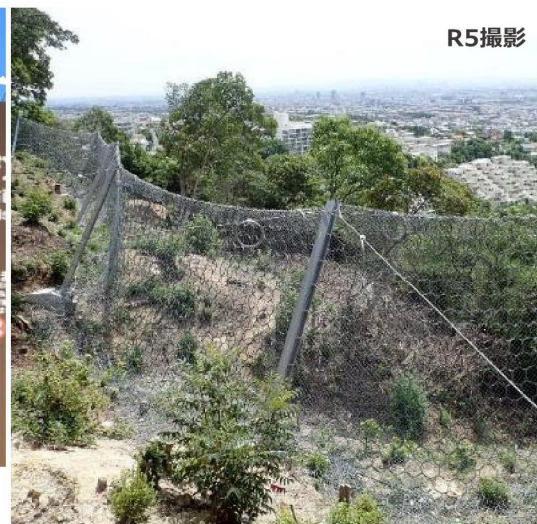
▲【兵庫県芦屋市 城山国有林：山腹工 施工状況】  
(兵庫森林管理署)

R5撮影

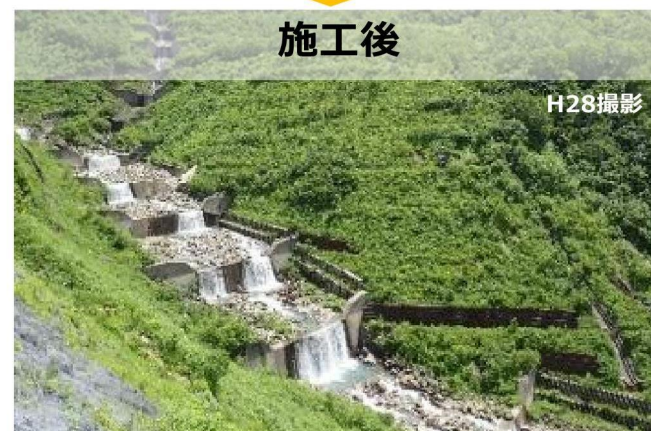
▲【湯の谷上流部：溪間工（A谷） 施工状況】

施工後

H28撮影

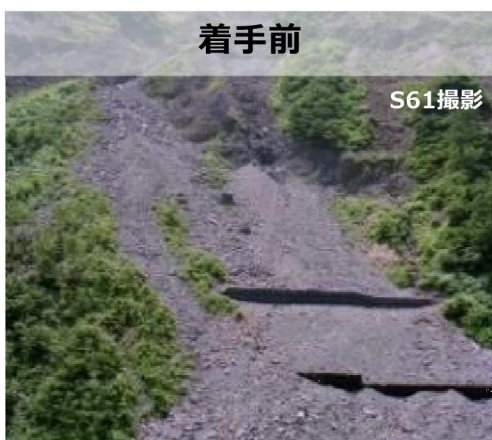
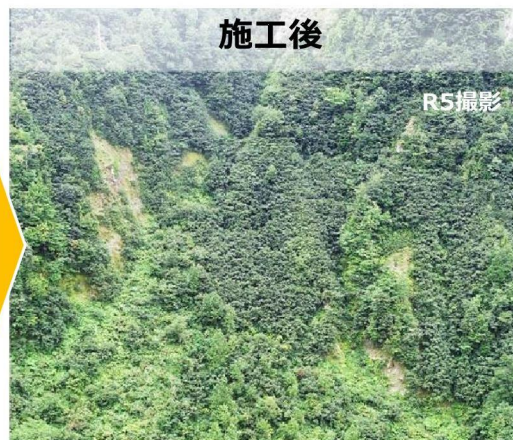
▲【湯の谷中流部：山腹工（ホ-22） 施工状況】

着手前

施工後

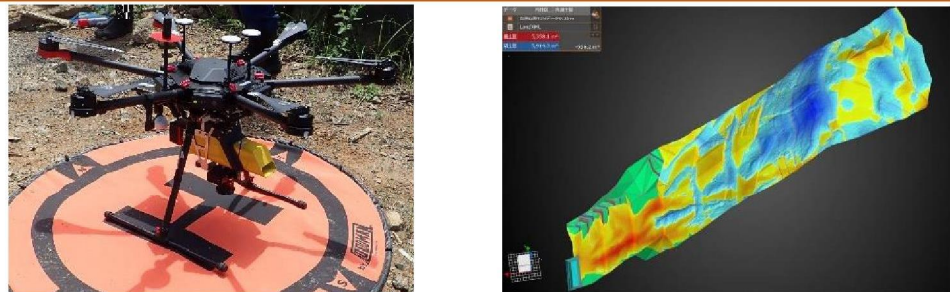
▲測量に使用した  
UAVレーザー測量機器

▲山腹斜面の3次元設計データ  
(暖色系は盛土部、寒色系は切土部)

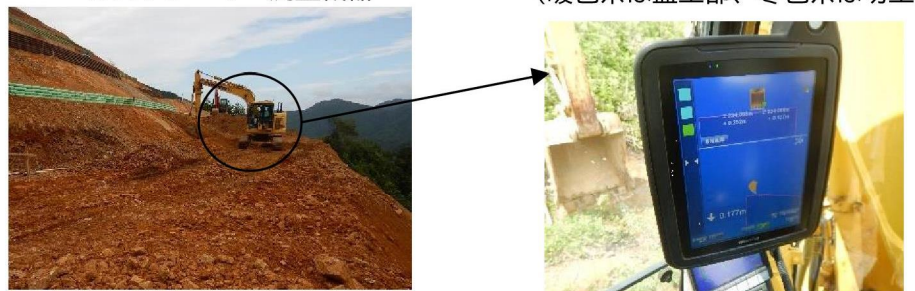
(山口森林管理事務所管内) (バケット位置確認)

▲ICT建機による掘削作業状況

▲ICT建機内のモニター画像

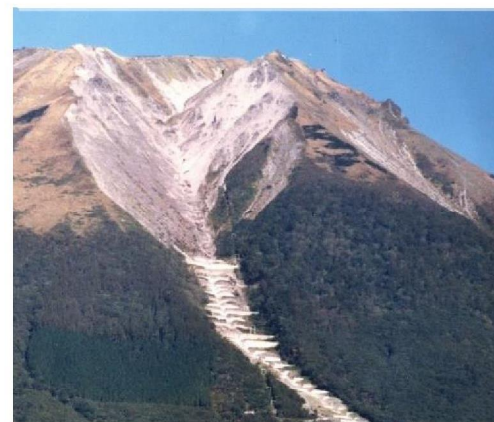
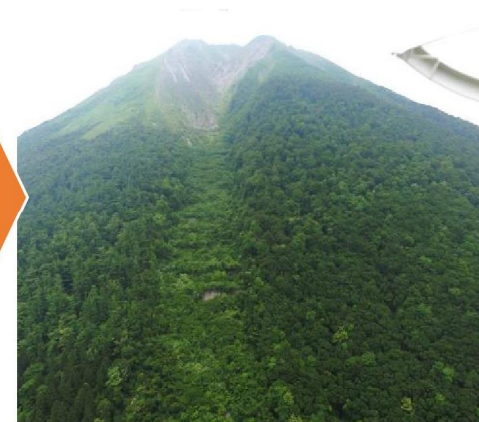
左写真の大の沢では、崩壊地の脚部に階段状に治山施設を設置し、土砂の固定を図りました。その結果、現在は森林への遷移が進行しています。

### 平成12年【荒廃状況】

### 現在の姿
