令和4年8月3日からの大雨に伴う森林被害調査（ヘリ調査）の結果について
（近畿中国森林管理局、石川県及び福井県との合同調査）

令和4年8月3日からの大雨に伴う森林被害調査（ヘリ調査）の結果【石川県】

令和4年8月3日からの大雨に伴う森林被害調査（ヘリ調査）の結果【福井県】

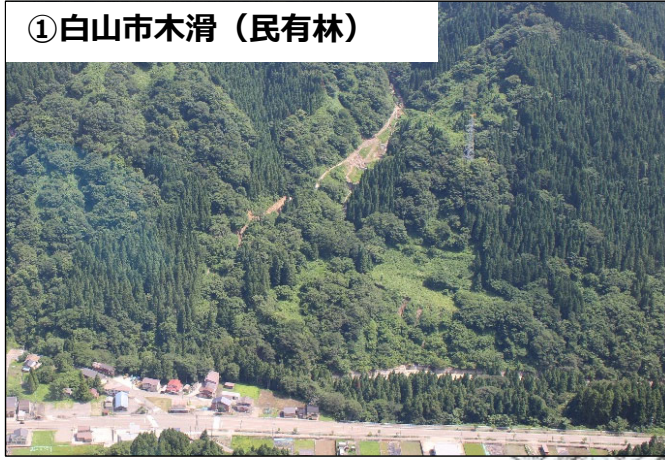
①白山市木滑（民有林）

- 1 調査日時 : 令和4年8月7日（日）9時30分～14時30分
- 2 調査場所 : 石川県金沢市、小松市、加賀市、白山市、能美市における国有林及び民有林
- 3 調査機関 : 林野庁近畿中国森林管理局、石川森林管理署、石川県
- 4 調査結果 : 上空からの目視調査において、今回の大雨による大規模な山腹崩壊等は確認されませんでした。局所的に山腹崩壊地や溪流の荒廃等が確認されました（写真①～③）。なお、白山市の手取川上流にある大汝国有林の大規模崩壊地、手取川地区民有林直轄治山事業地については、顕著な土砂移動、拡大崩壊、河川の濁水などは確認されませんでした（写真④、⑤）。引き続き、地上からも調査を実施し、森林被害の把握に努めてまいります。

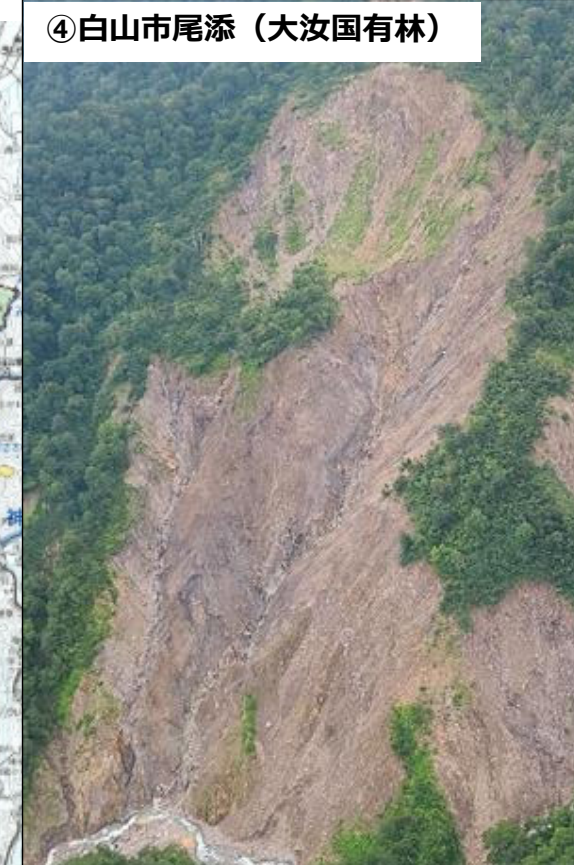
④白山市尾添（大汝国有林）

※写真④の崩壊地は、平成27年に確認されたもので、今回の大雨に伴う大規模な土砂移動、拡大崩壊及び溪流内の濁水は確認されませんでした。

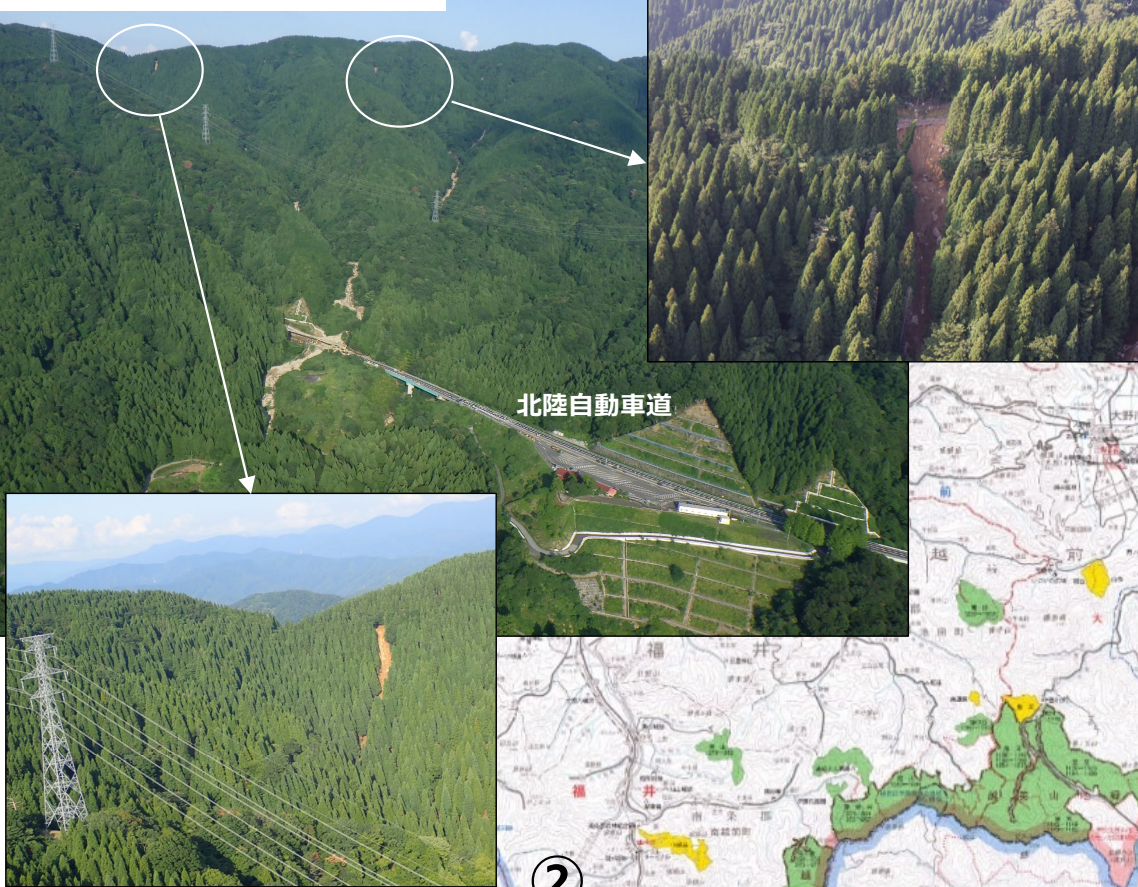
①敦賀市杉津（民有林）

- 1 調査日時 : 令和4年8月7日（日）12時15分～17時30分
- 2 調査場所 : 福井県敦賀市、大野市、勝山市、あわら市、南越前町における国有林及び民有林
- 3 調査機関 : 林野庁近畿中国森林管理局、福井森林管理署、福井県
- 4 調査結果 : 上空からの目視調査では、敦賀市杉津において、今回の大雨による影響とみられる山腹崩壊及び溪流荒廃により、北陸自動車道へ土砂が流出している状況が確認されました（写真①）。また、南越前町二ツ屋において、小規模な山腹崩壊地が確認されました（写真②）。
なお、福井県内の国有林においては、山腹崩壊及び溪流荒廃は確認されませんでした（写真③、④）。
引き続き、地上からも調査を実施し、森林被害の把握に努めてまいります。
