山地災害の概要について

1. 調査対象箇所及び山地災害の概要

当該検討委員会において対象とする箇所は、広島市内の国有林野 12 地区、民有林 5 地区である。

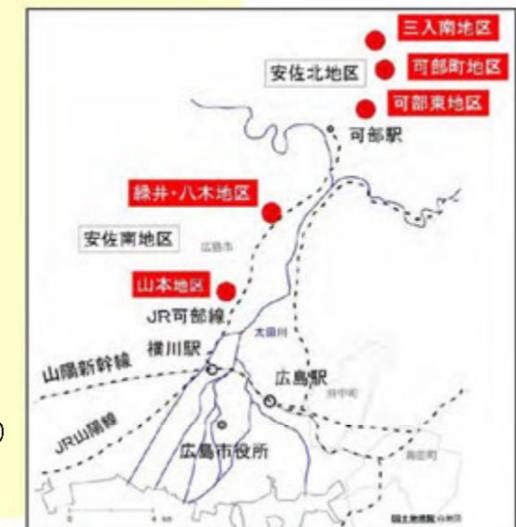
図 1.2.2 災害の概要 (広島県で発生した土砂災害への対応状況、国土交通省より)

全壊133戸、半壊122戸、一部損壊174戸

(9月19日16時00分時点 広島県災害対策本部より)

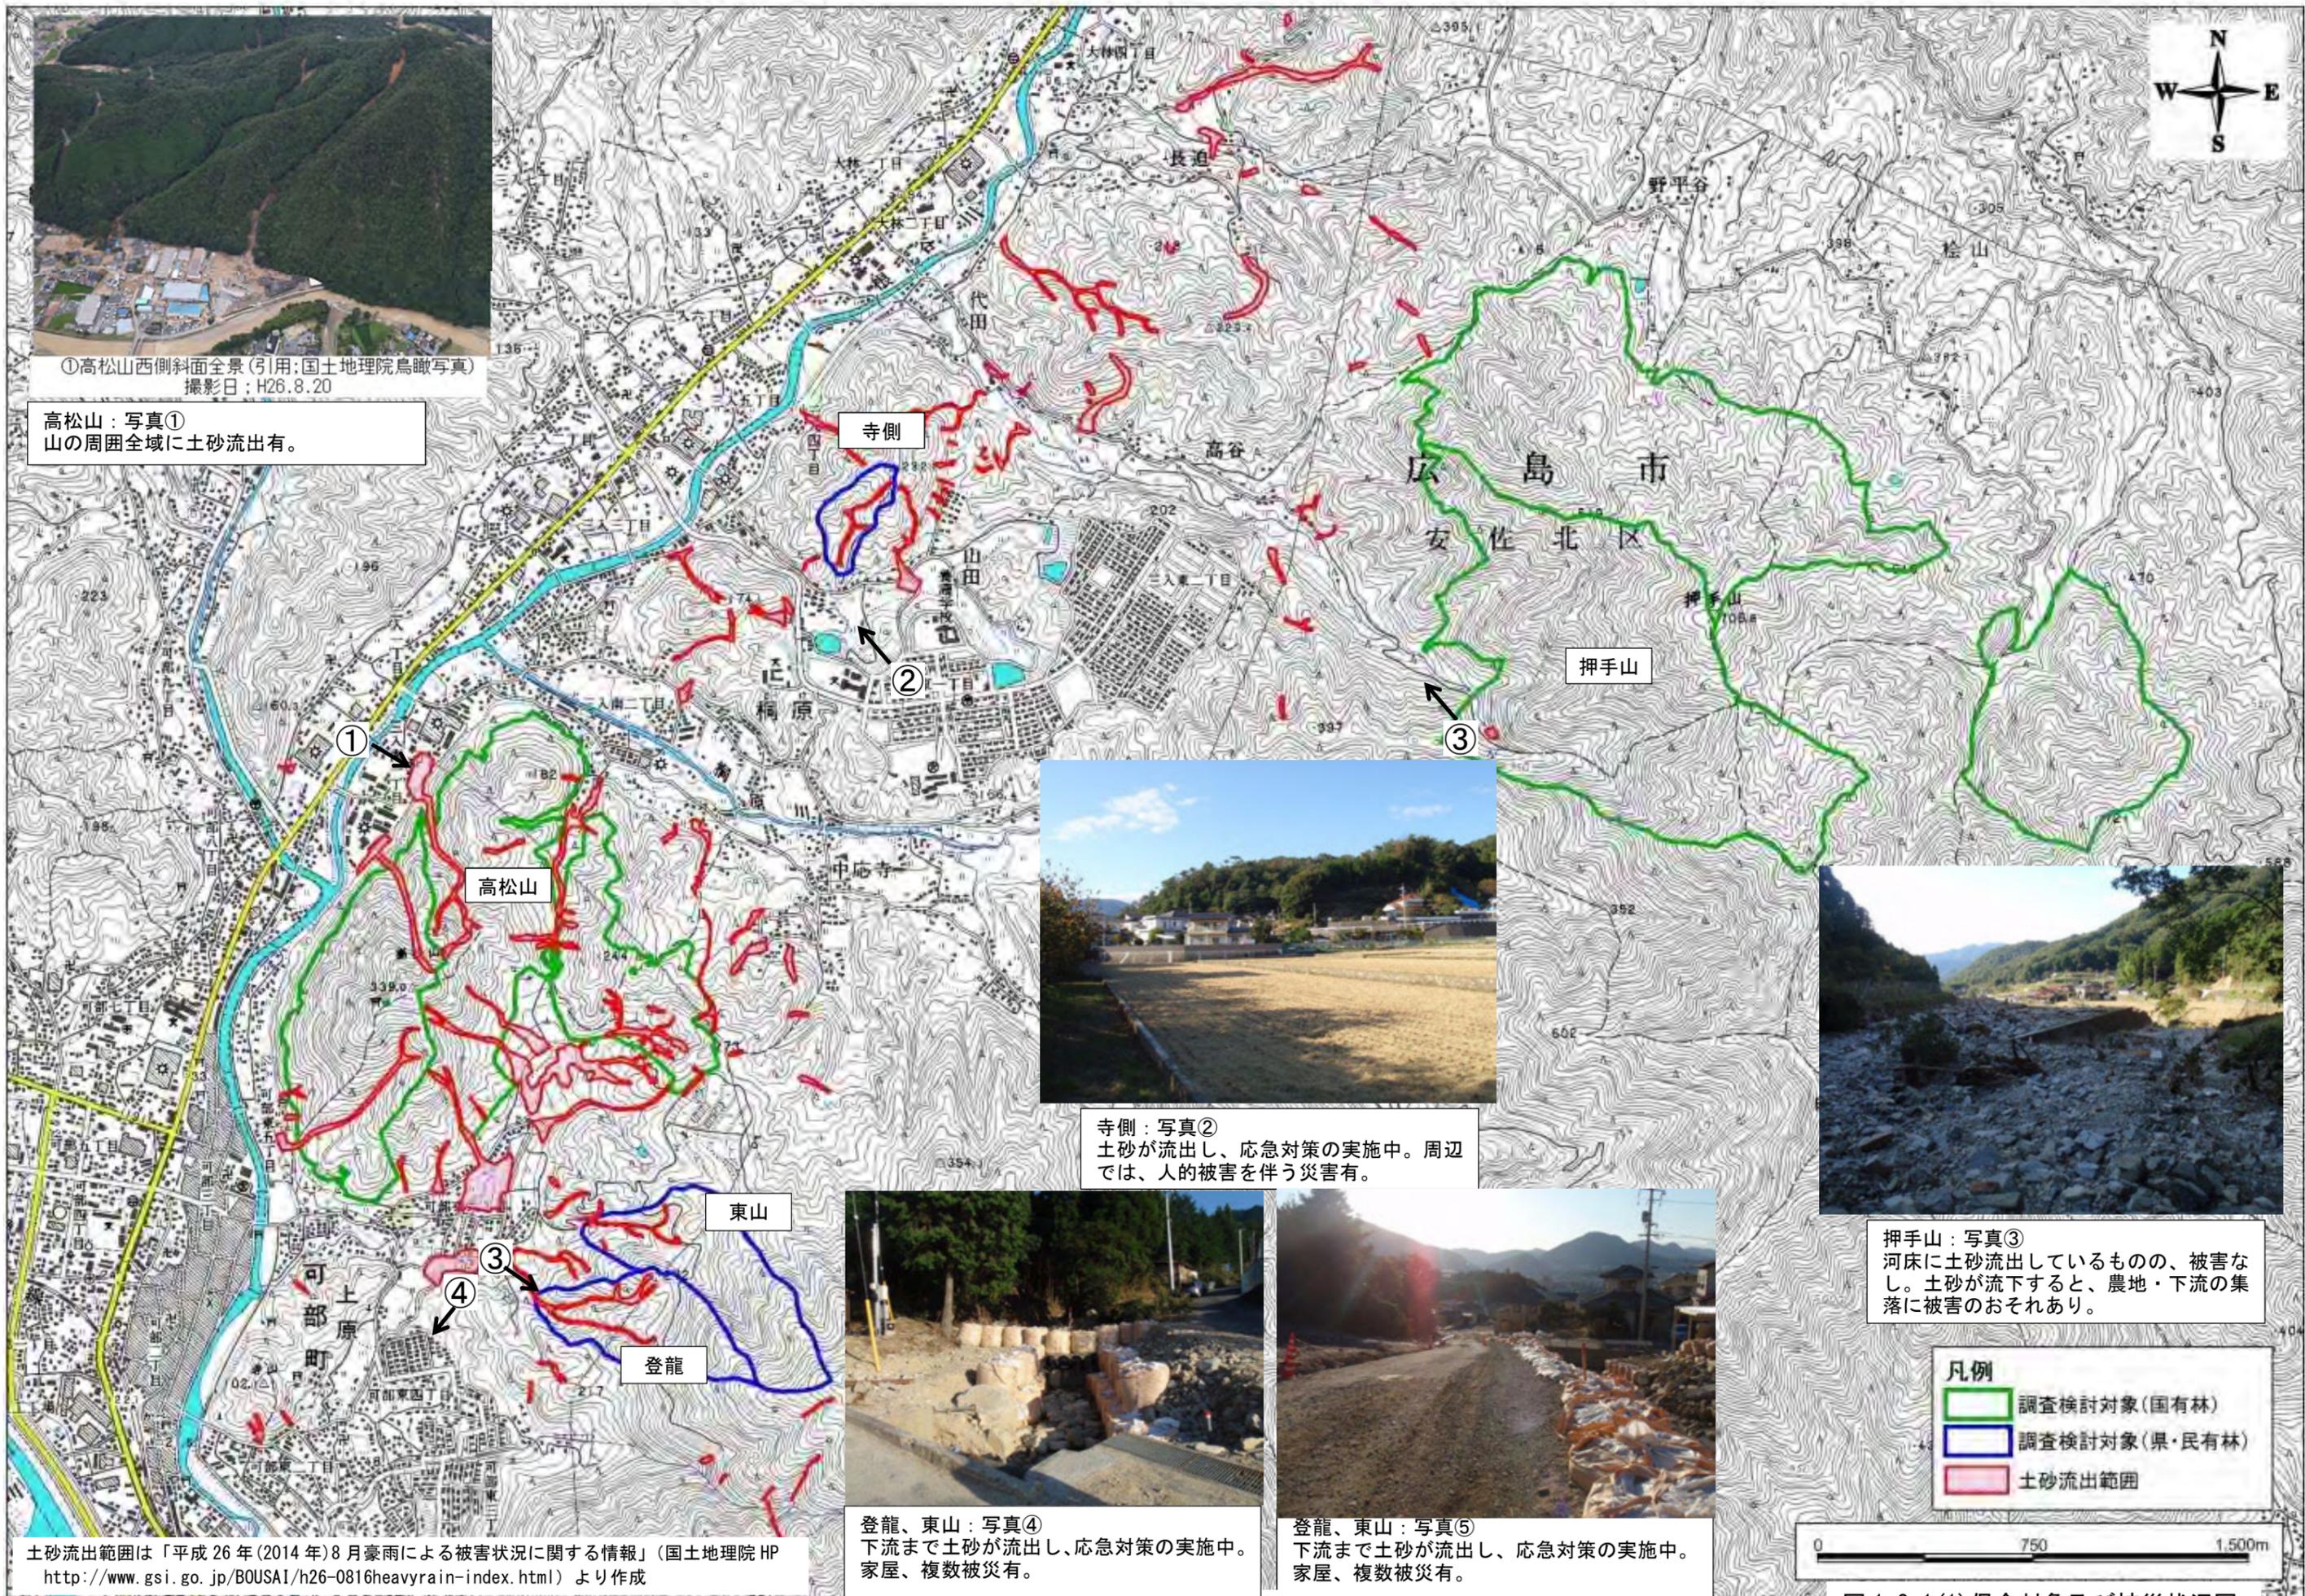
図 1.2.1(1) 保全対象及び被災状況図

調査対象箇所と、国土地理院が公開している、土砂流出範囲を重ねたものを、図 1.2.1 に示す。全 17 箇所のうち、土砂流出が生じていた箇所は、武田山、影浦山、鳥越山、新庄山、高松山、犬戻鳴山、押手山及び民有林 5 地区である。

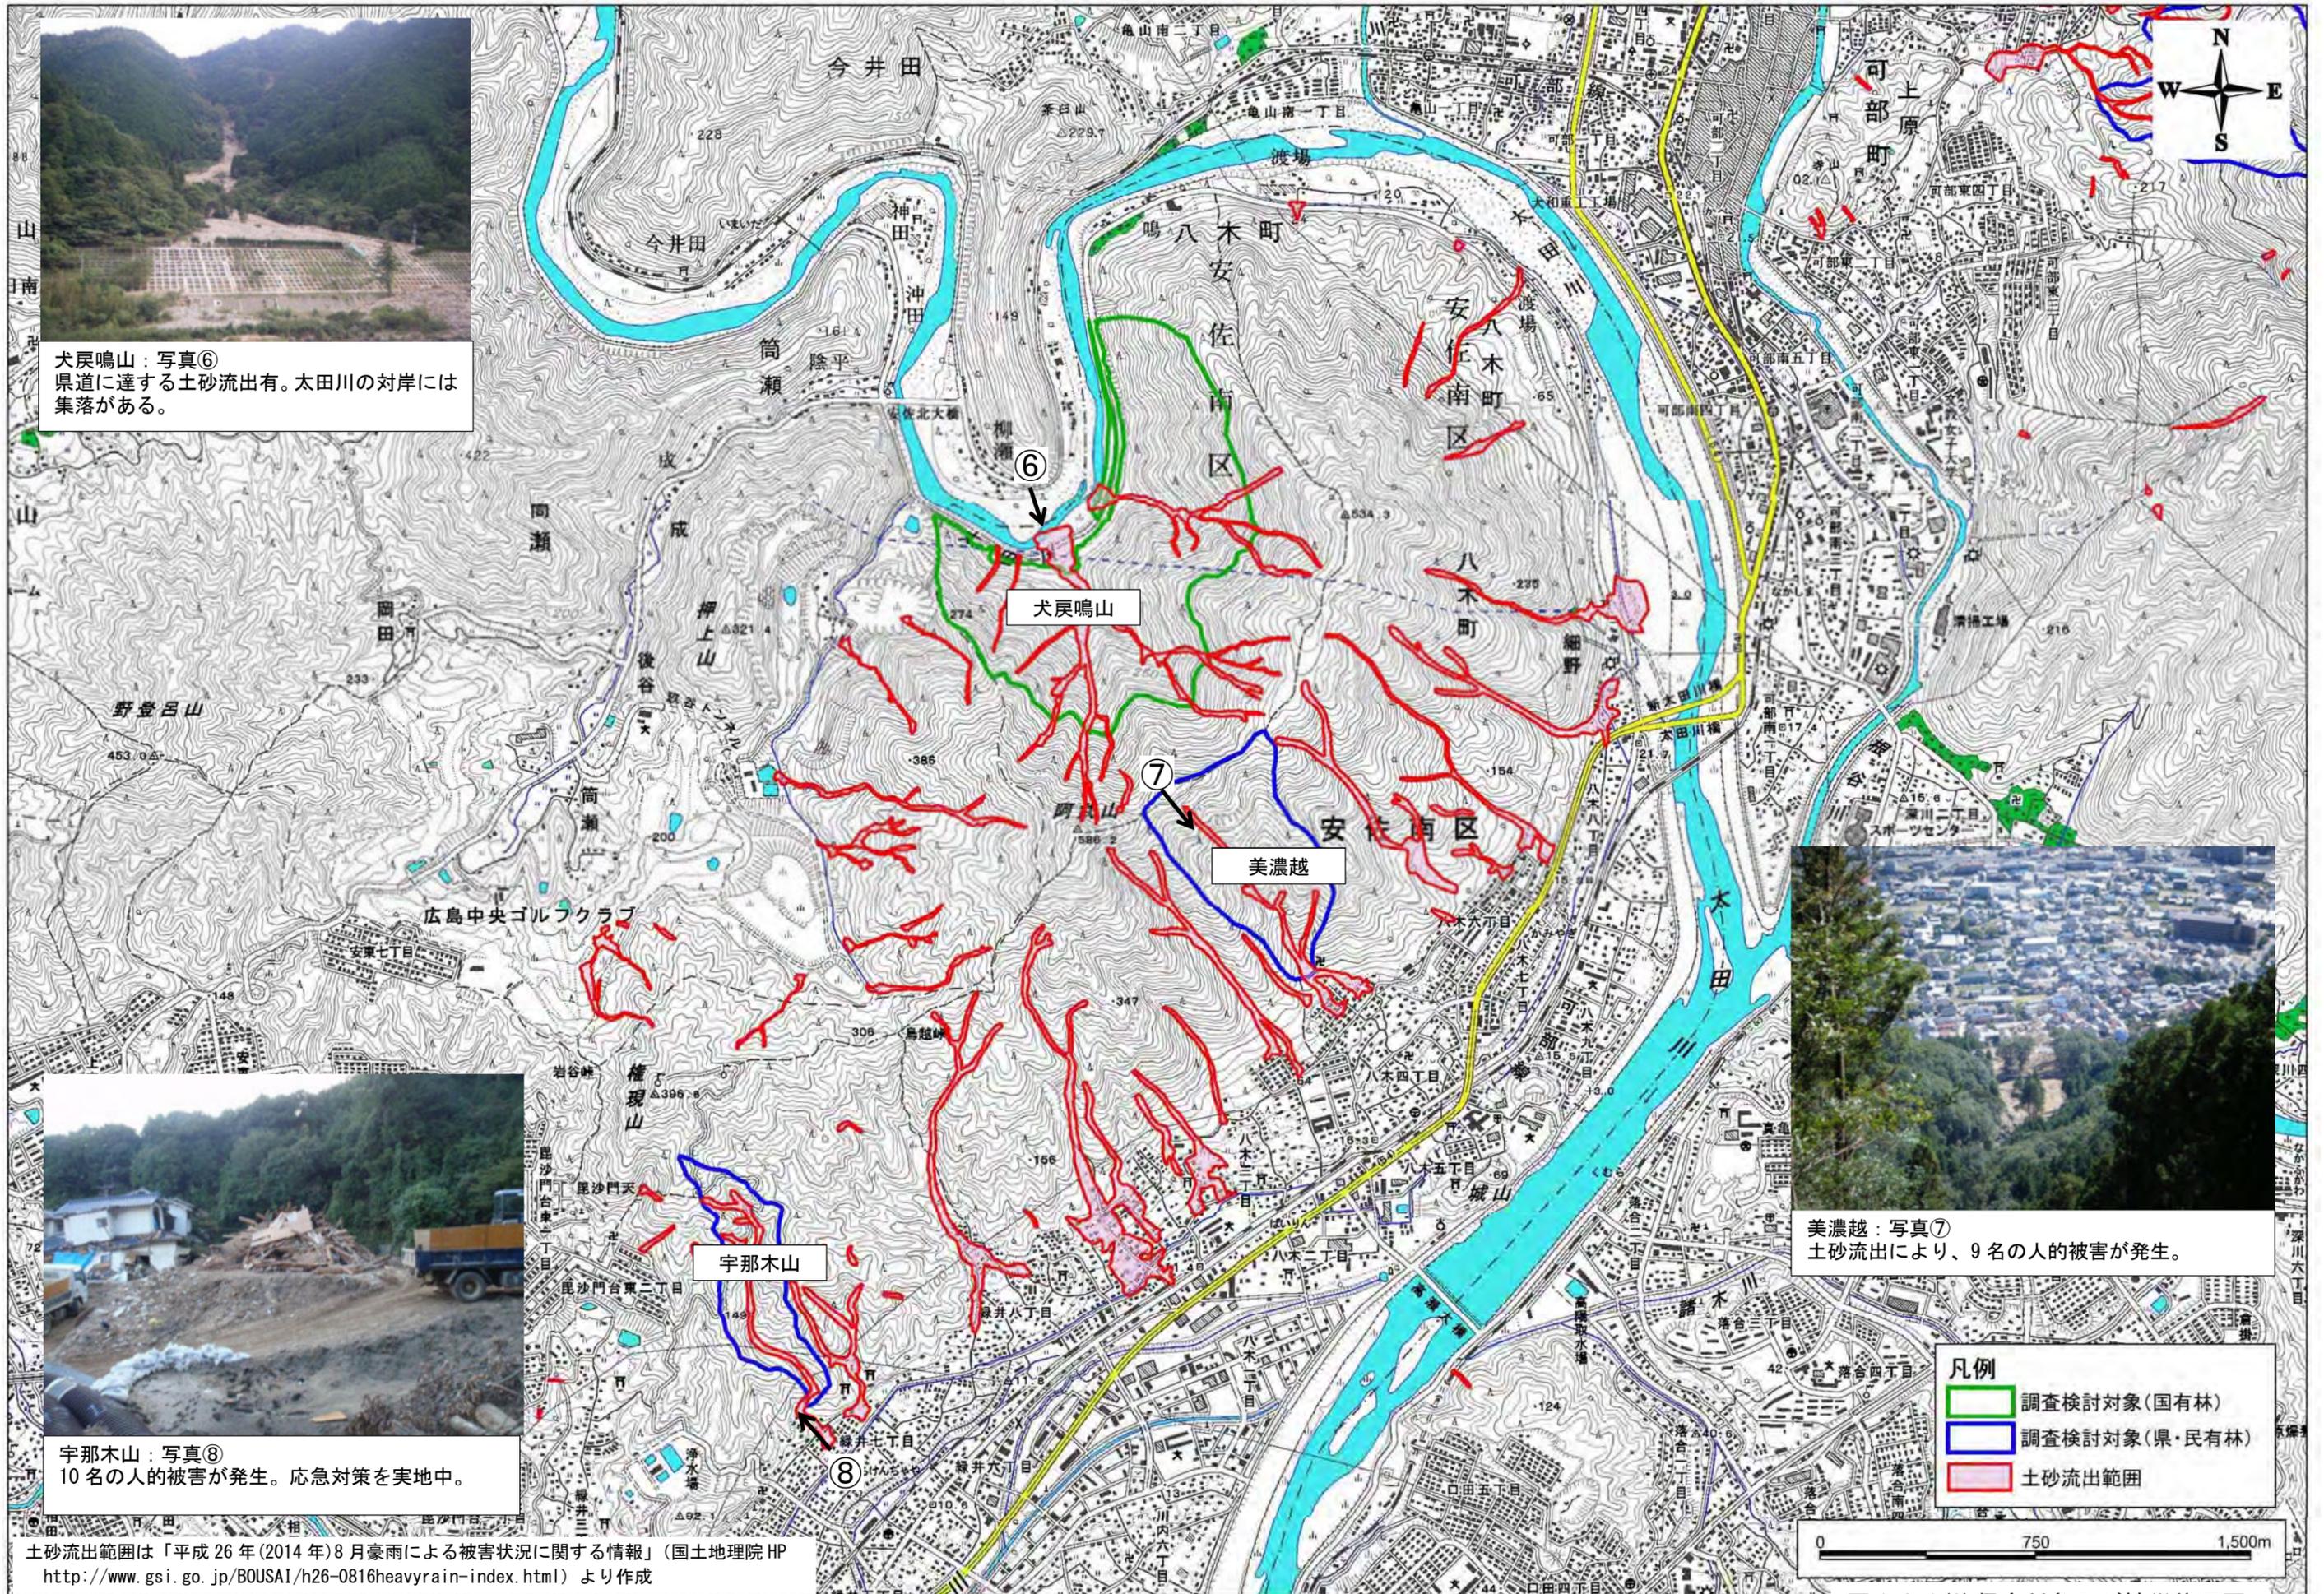
図 1.2.1(2) 保全対象及び被災状況図

犬戻鳴山：写真⑥
 県道に達する土砂流出有。太田川の対岸には
 集落がある。

美濃越：写真⑦
 土砂流出により、9名の人的被害が発生。

宇那木山：写真⑧
 10名の人的被害が発生。応急対策を実地中。

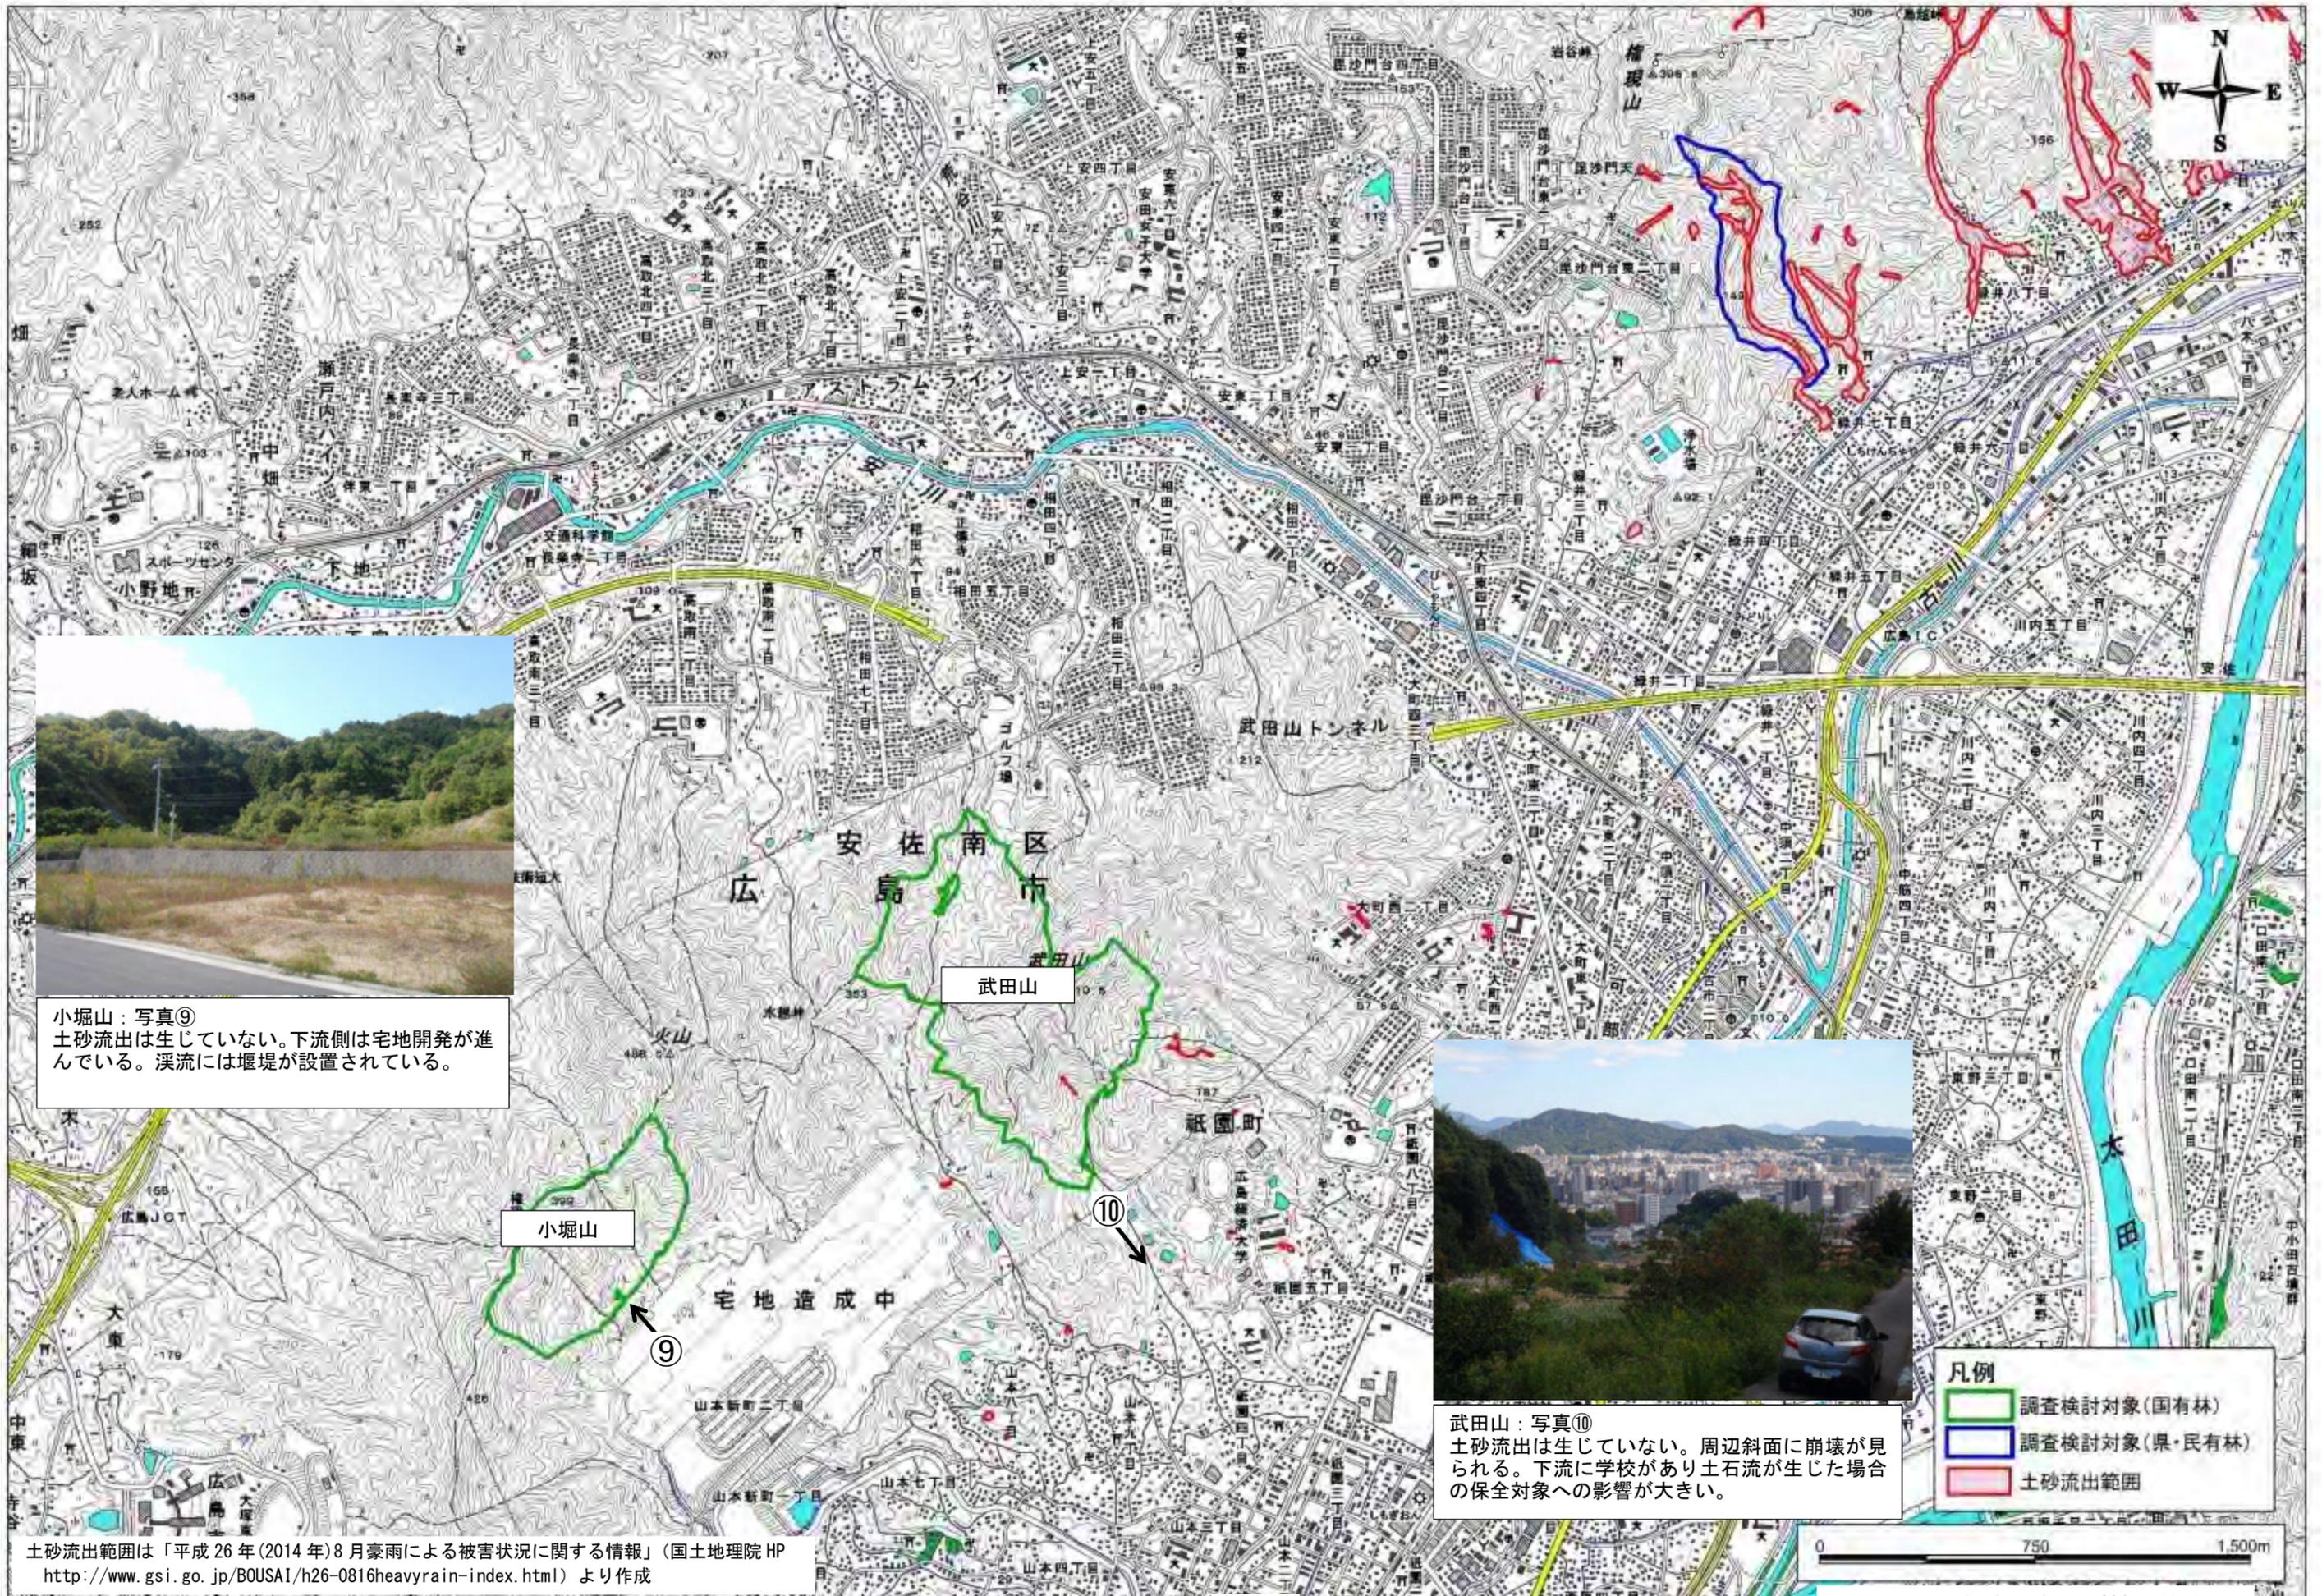
図 1.2.1(3) 保全対象及び被災状況図

小堀山：写真⑨
土砂流出は生じていない。下流側は宅地開発が進んでいる。溪流には堰堤が設置されている。

武田山：写真⑩
土砂流出は生じていない。周辺斜面に崩壊が見られる。下流に学校があり土石流が生じた場合の保全対象への影響が大きい。

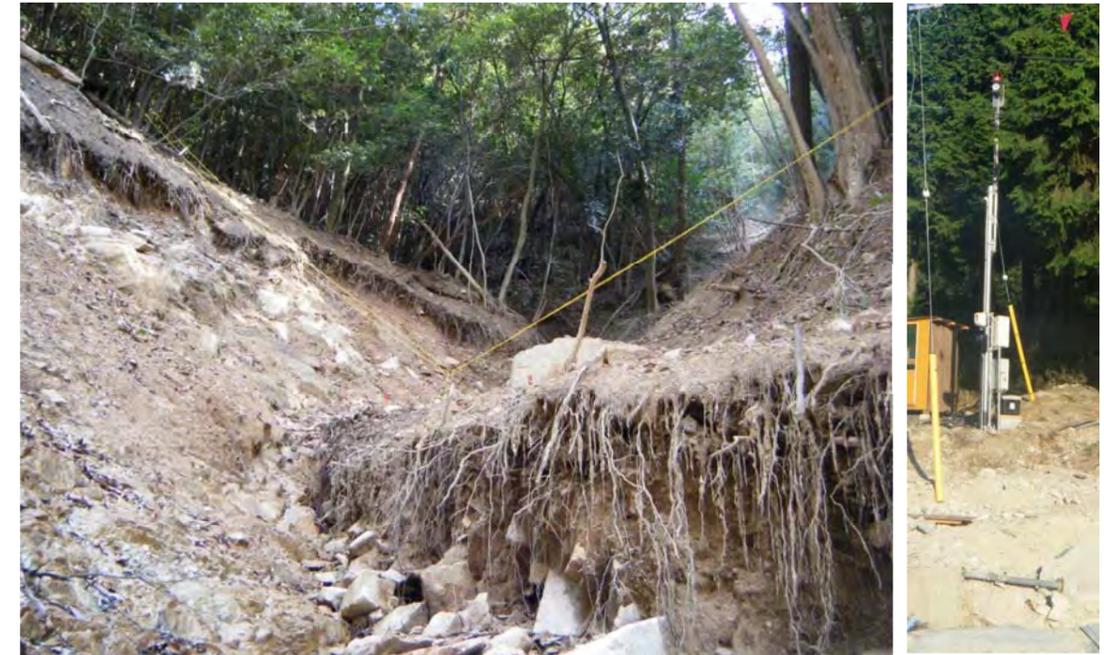
写真 1.3.1 土石流センサー及びパトライト（登龍）

当該豪雨による荒廃が認められた国有林・民有林において実施されている応急対策工（土石流センサー、大型土嚢設置）、保全対象の概況及び既往治山施設の状態を表 1.3.1 に示す。

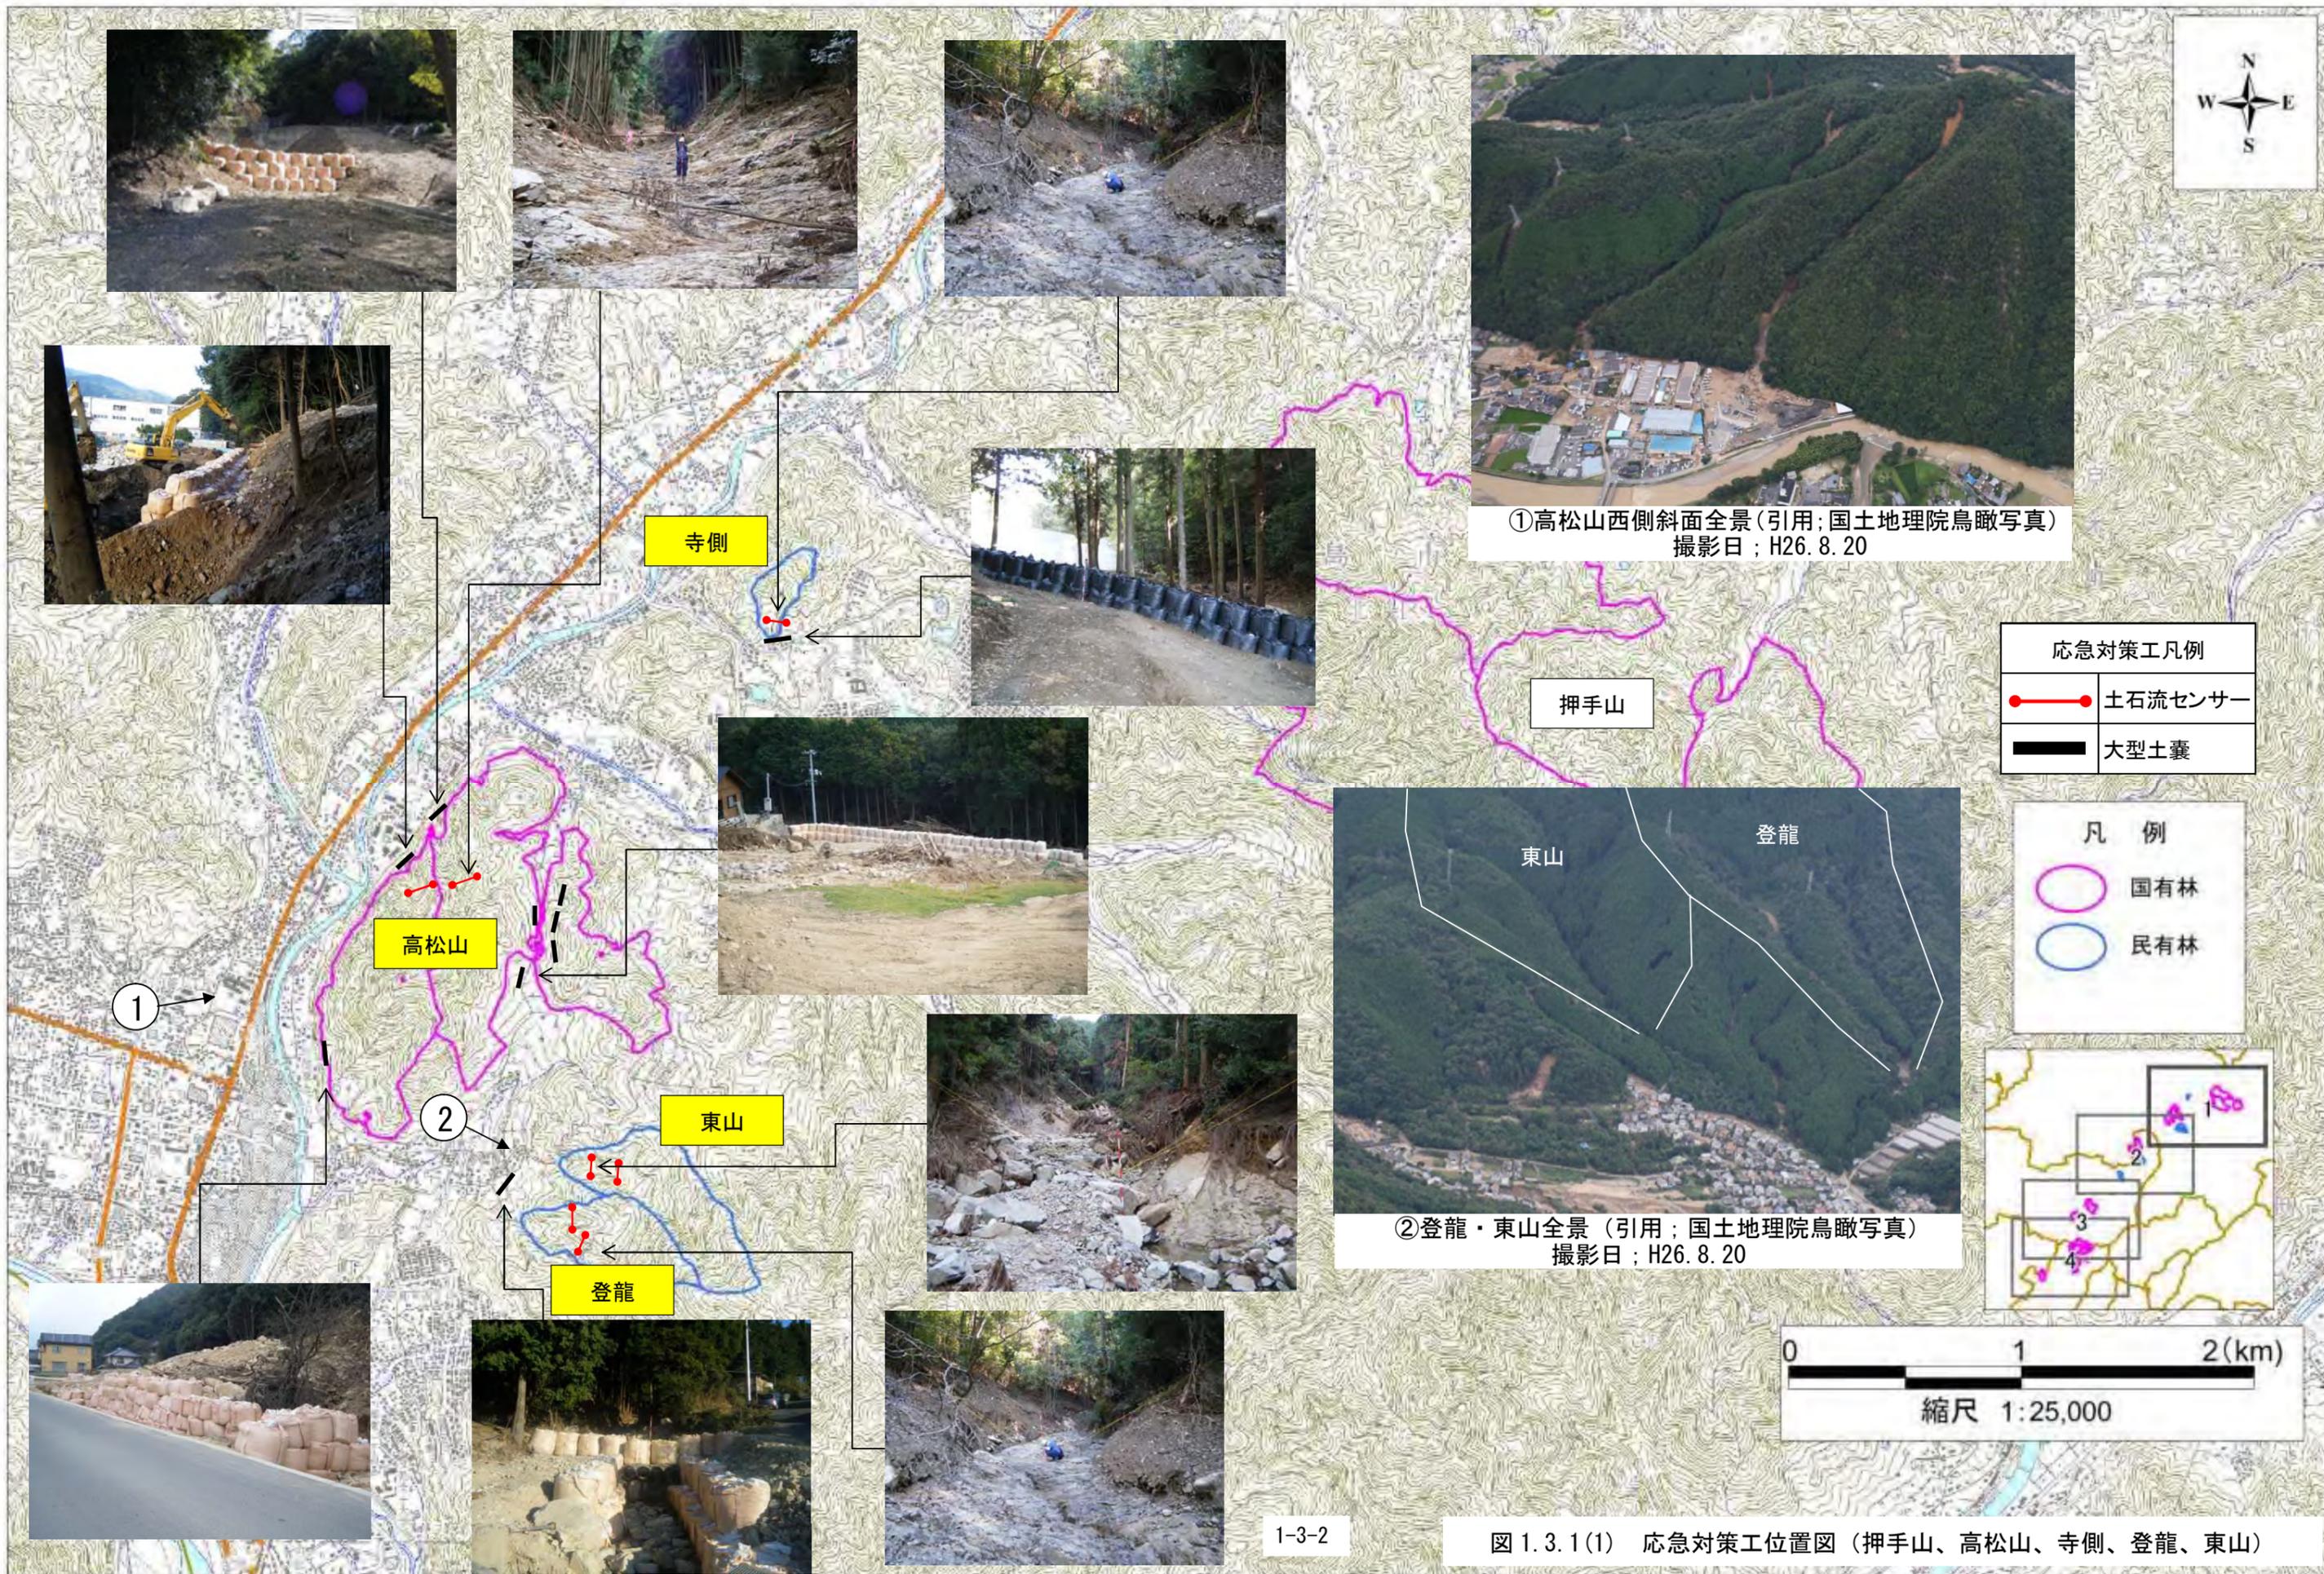
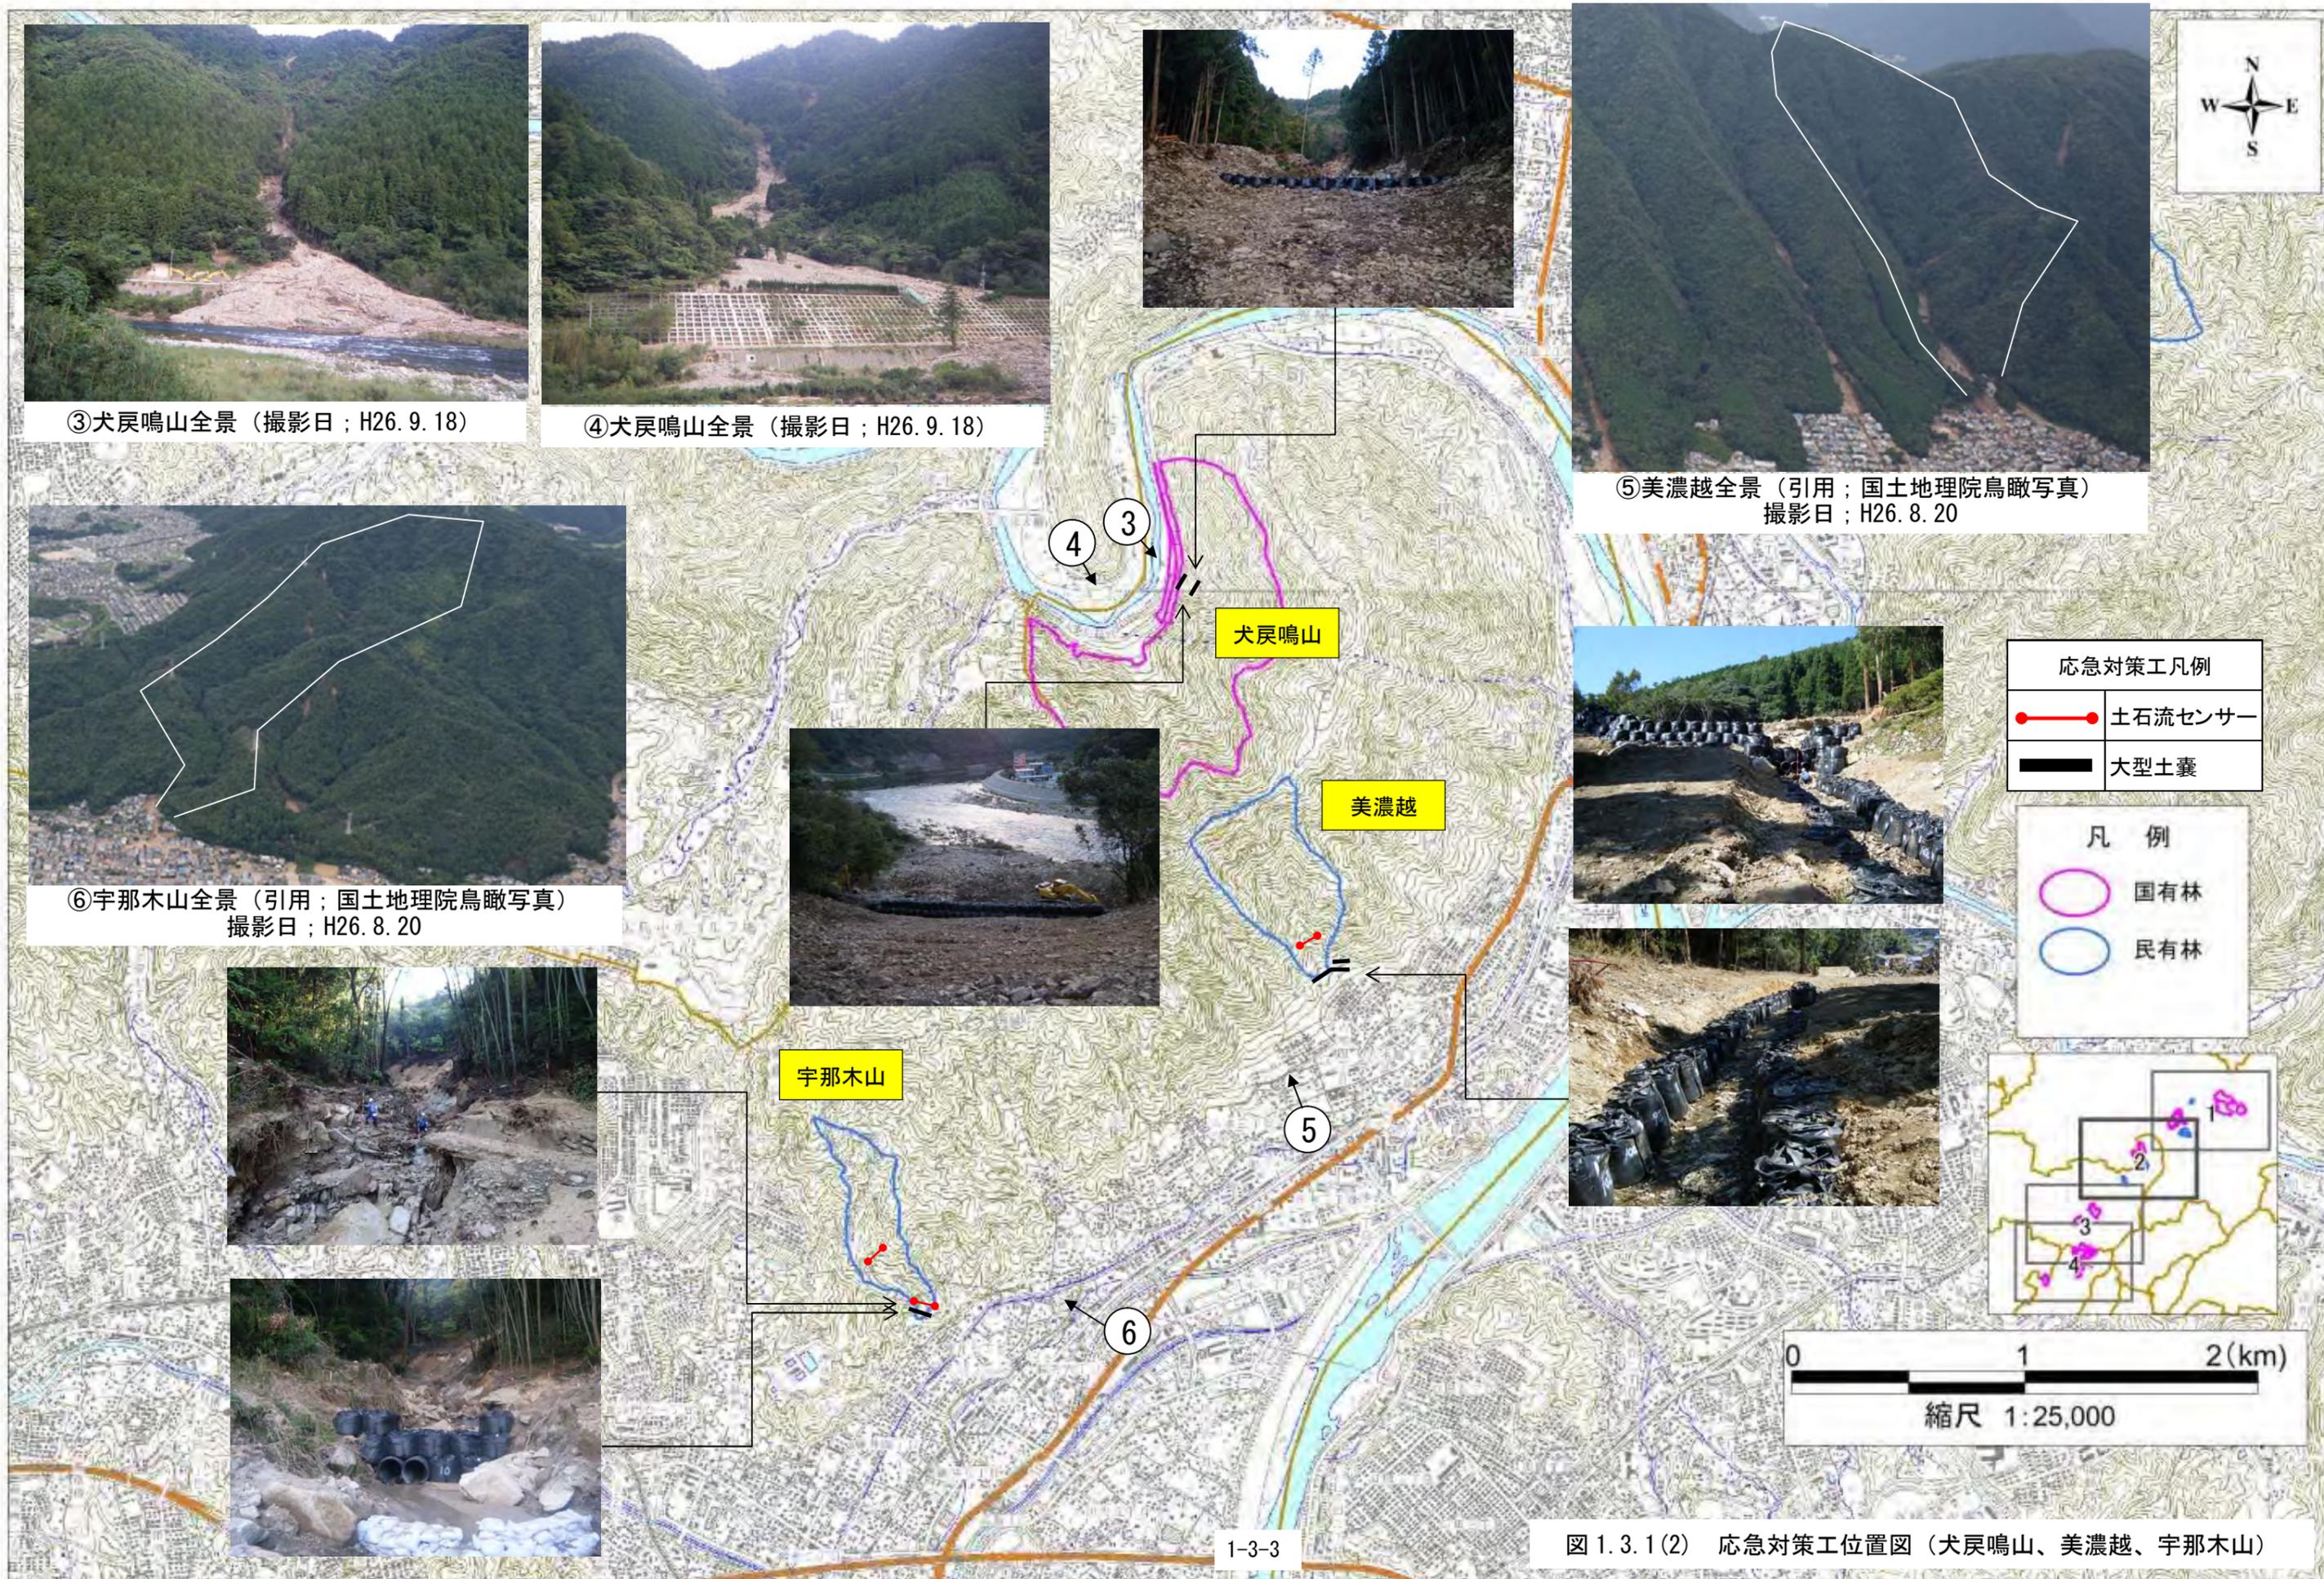
图 1. 3. 1(2) 応急対策工位置図（犬戻鳴山、美濃越、宇那木山）

③犬戻鳴山全景（撮影日；H26. 9. 18）

④犬戻鳴山全景（撮影日；H26. 9. 18）

⑤美濃越全景（引用；国土地理院鳥瞰写真）
撮影日；H26. 8. 20

⑥宇那木山全景（引用；国土地理院鳥瞰写真）
撮影日；H26. 8. 20

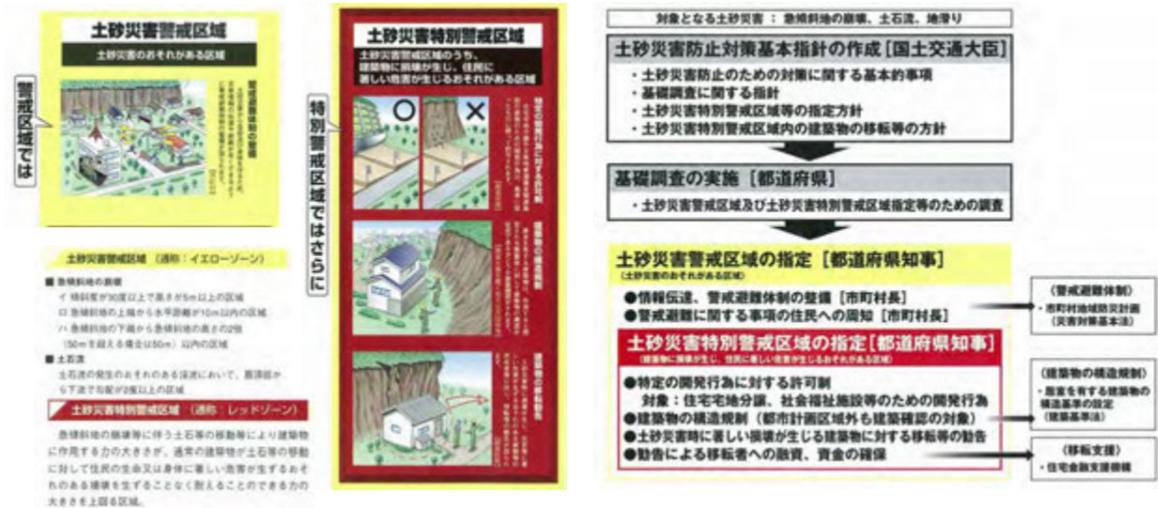
図 2.1.3 土砂災害防止法に基づく土砂災害警戒区域等の指定手順

土砂災害防止法とは、平成11年6月29日の「広島災害」をきっかけに平成13年4月に施行された「土砂災害警戒区域等における土砂災害防止対策の推進に関する法律」の略称である。同法では、土砂災害の恐れのある土地を「土砂災害警戒区域（イエローゾーン）」とし、警戒避難体制の整備を図るとともに、その中で、建物が破壊される等、特に住民に危険な土地を「土砂災害特別警戒区域（レッドゾーン）」とし、建築物の構造規制、開発の許可制を取ることとしている。両区域の決定は基礎調査の実施によりおこなわれる。

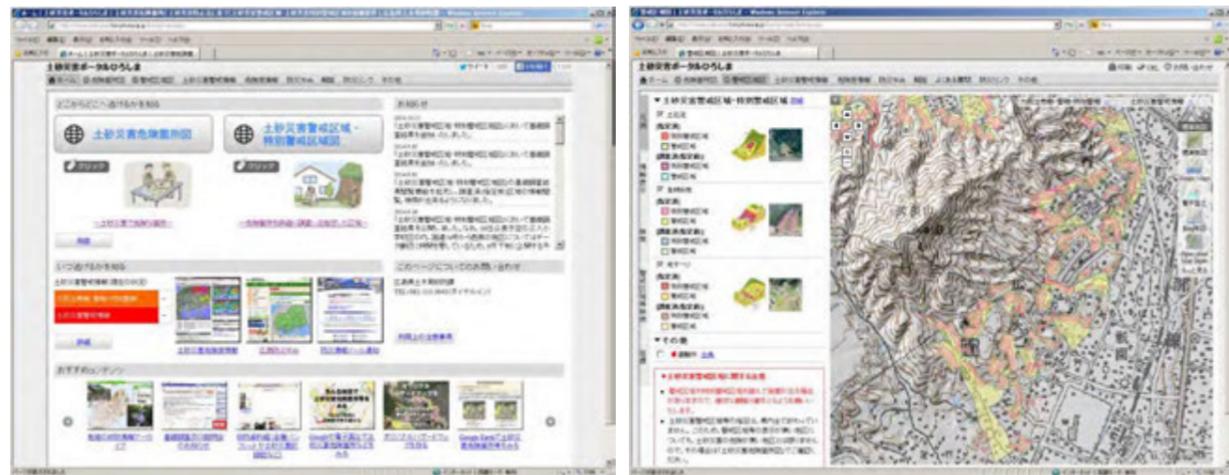
図 2.1.4 土砂災害ポータル広島による指定区域の公開状況

広島県では、「土砂災害ポータル広島」で、土砂災害危険箇所図および土砂災害警戒区域・特別警戒区域図を公開している。災害発生後は、9月16日より、基礎調査の実施は完了しているものの、区域の指定が完了していない箇所についても、基礎調査結果の公開を開始した。

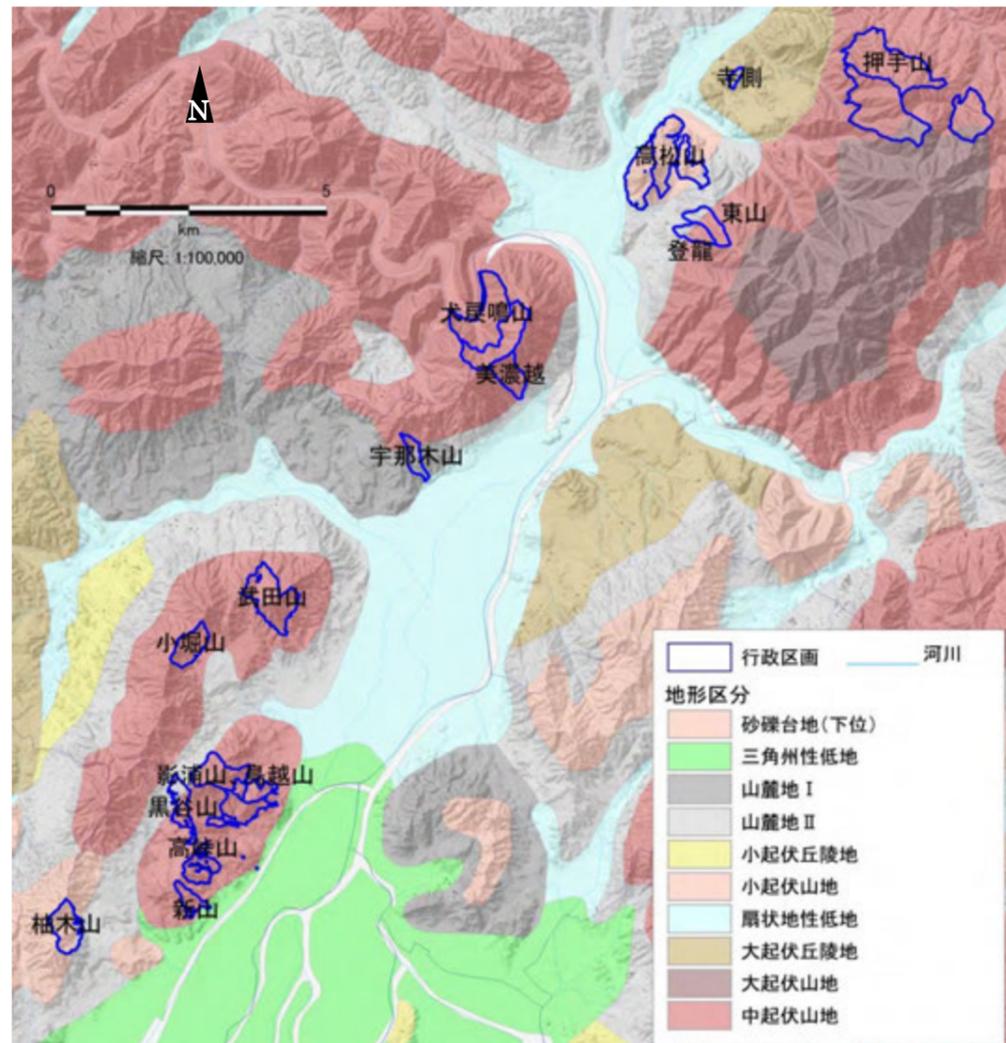
図 3.1.1 調査対象地周辺の地形区分図

調査対象地は、広島市安佐北区、安佐南区、西区に位置している。調査対象地は広島市西部から北部の山地～丘陵地に位置しており、調査地南方では、太田川が三角州性低地を形成している。地形分類図(20万分の1土地分類基本調査、国土地理院)によると、押手山、登龍・東山、犬戻鳴山、美濃越、武田山、小堀山、影浦山、鳥越山、黒谷山、高峠山、新山は中起伏山地、高松山と柚木山は小起伏山地、寺側は大起伏丘陵地、宇那木山は中起伏山地および山麓地に区分されている。
