山地災害の概要について

1. 調査対象箇所及び山地災害の概要

当該検討委員会において対象とする箇所は、広島市内の国有林野 12 地区、民有林 5 地区である。

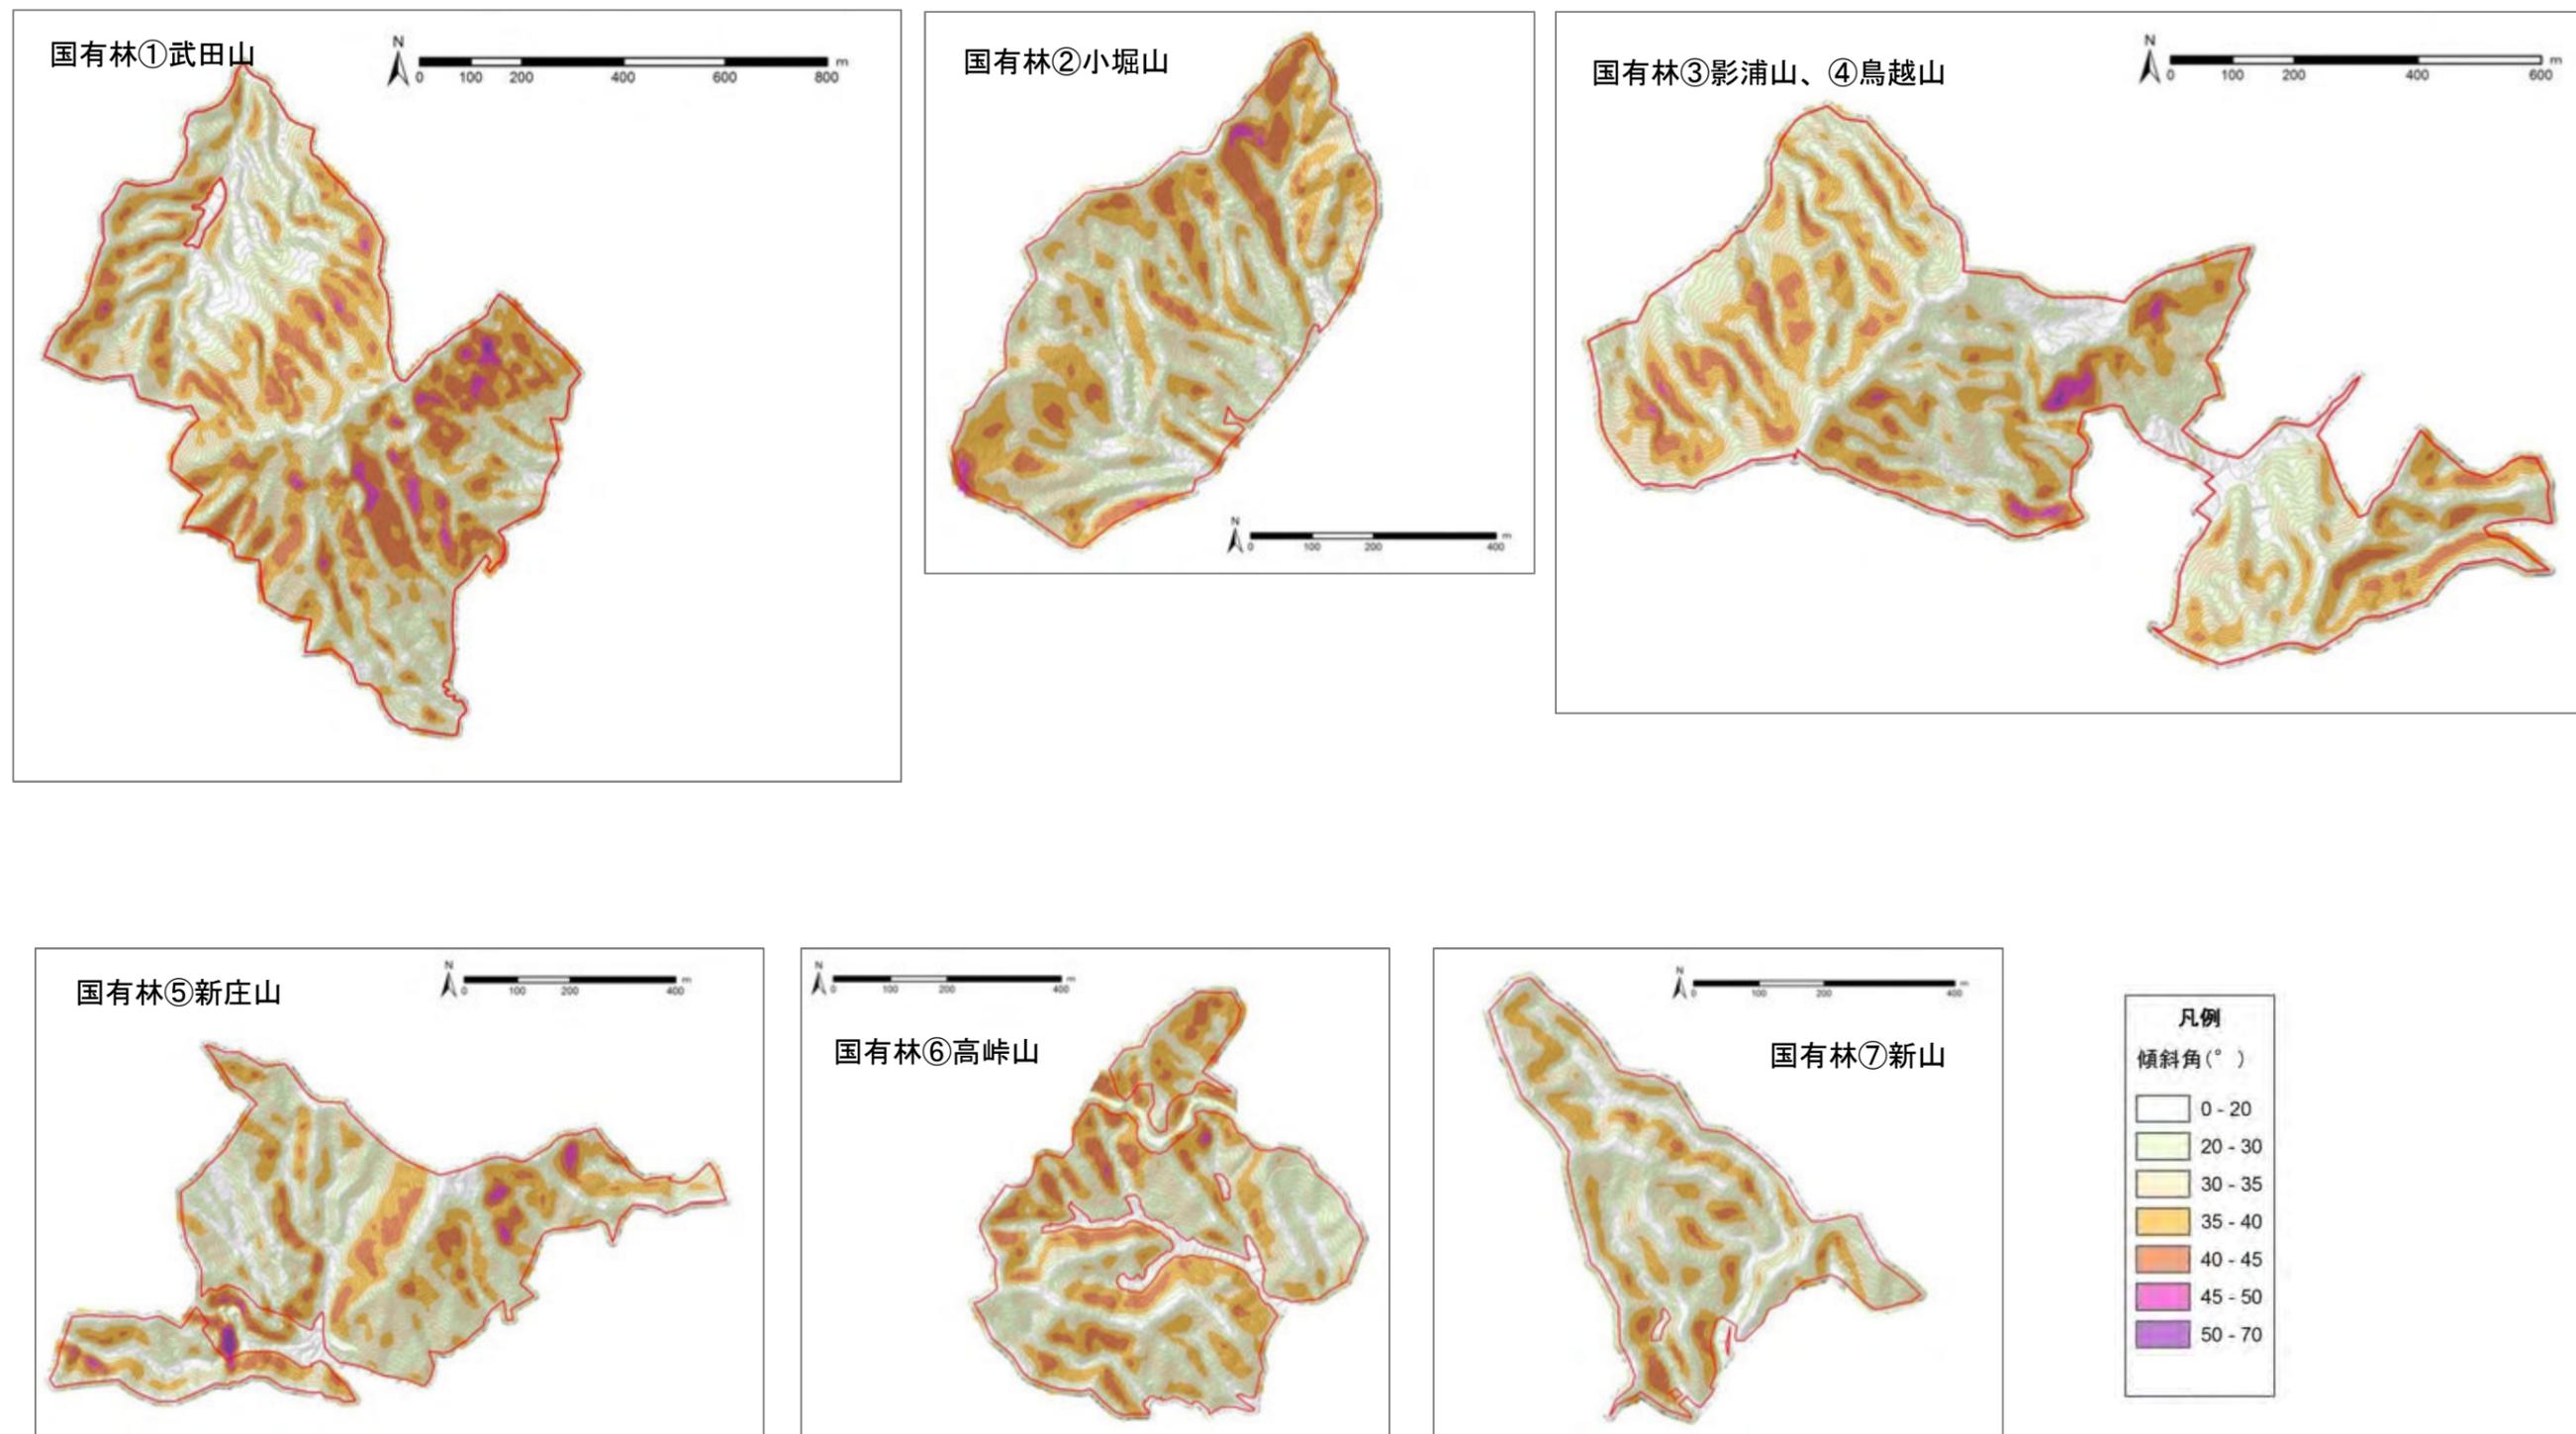
図 3.1.2 傾斜区分図(1/3)

災害発生前の航空レーザー測量データ(国土交通省太田川河川事務所、H21年撮影、10mDEM)より、調査対象地の標高、傾斜区分を表3.1.1及び表3.1.2にまとめた。調査対象地は標高22～737mに分布し、それぞれの平均標高は122～496mである。傾斜角区分は、すべての調査対象地で20～40°が大半を占めている。

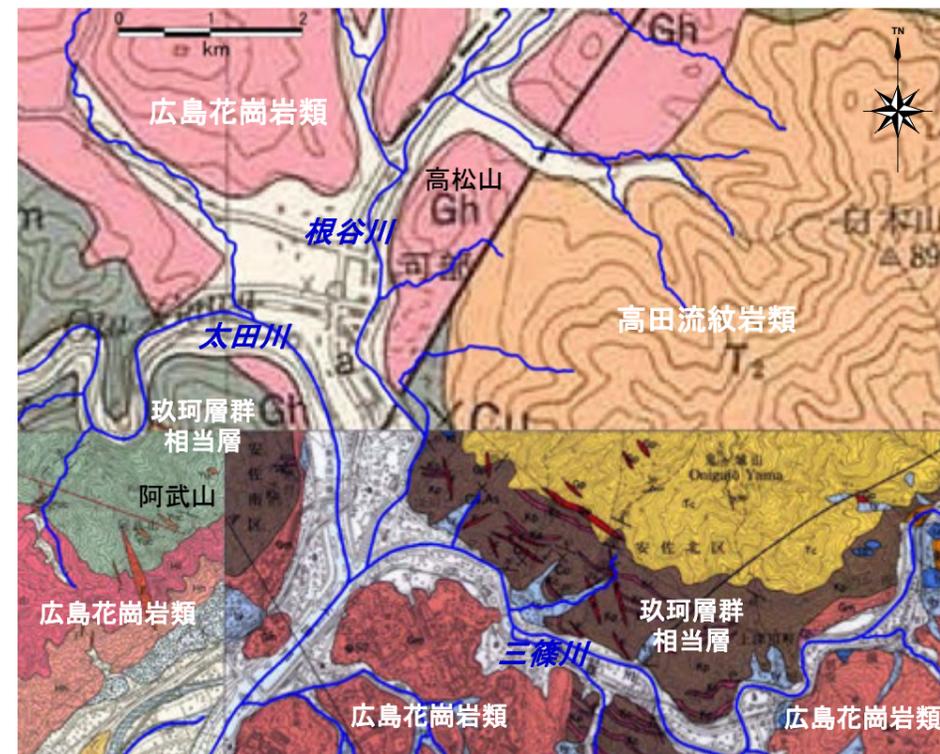
図 3.2.1 高松山周辺の地質図

分布：広島県下からその周辺にかけて分布する。調査地周辺では、高松山の南方、阿武山から三篠川右岸山地にかけて分布する。

分布：広島県下からその周辺にかけて広く分布する。調査地周辺では、高松山の東方の山地（鬼ヶ城山～白木山周辺）に分布する。

分布：広島市周辺から東西 200km 以上、南北 40km 以上にわたり分布。高松山は本層からなる。

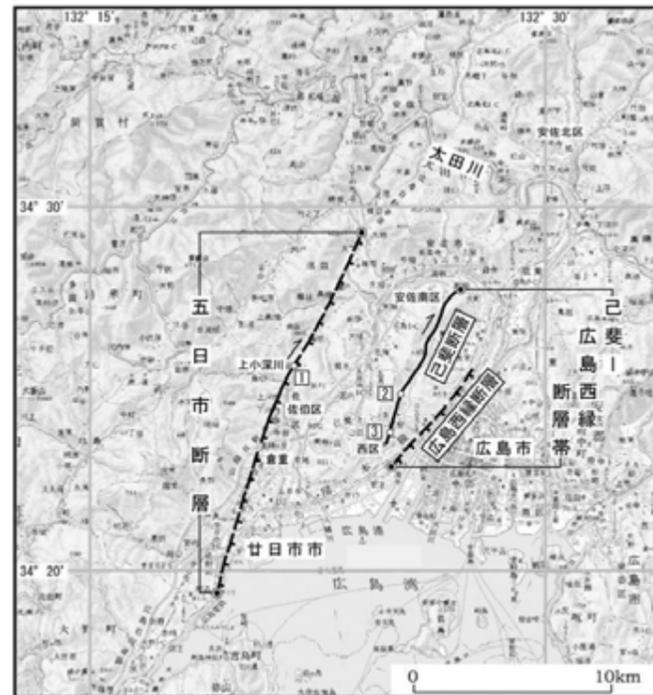
図 3.2.3 調査地周辺の活断層分布(己斐-広島西縁断層帯の長期評価より)

活断層においても、①の高松山国有林の西方には**上根断層**が、③の地域の内部及び東縁部には**己斐断層**及び**広島西縁断層**の分布が北東-南西系の系統に卓越して認められる。また、谷地の開析方向もこれらの断層系に平行したものが卓越し、低位段丘や河床低地を形成している。

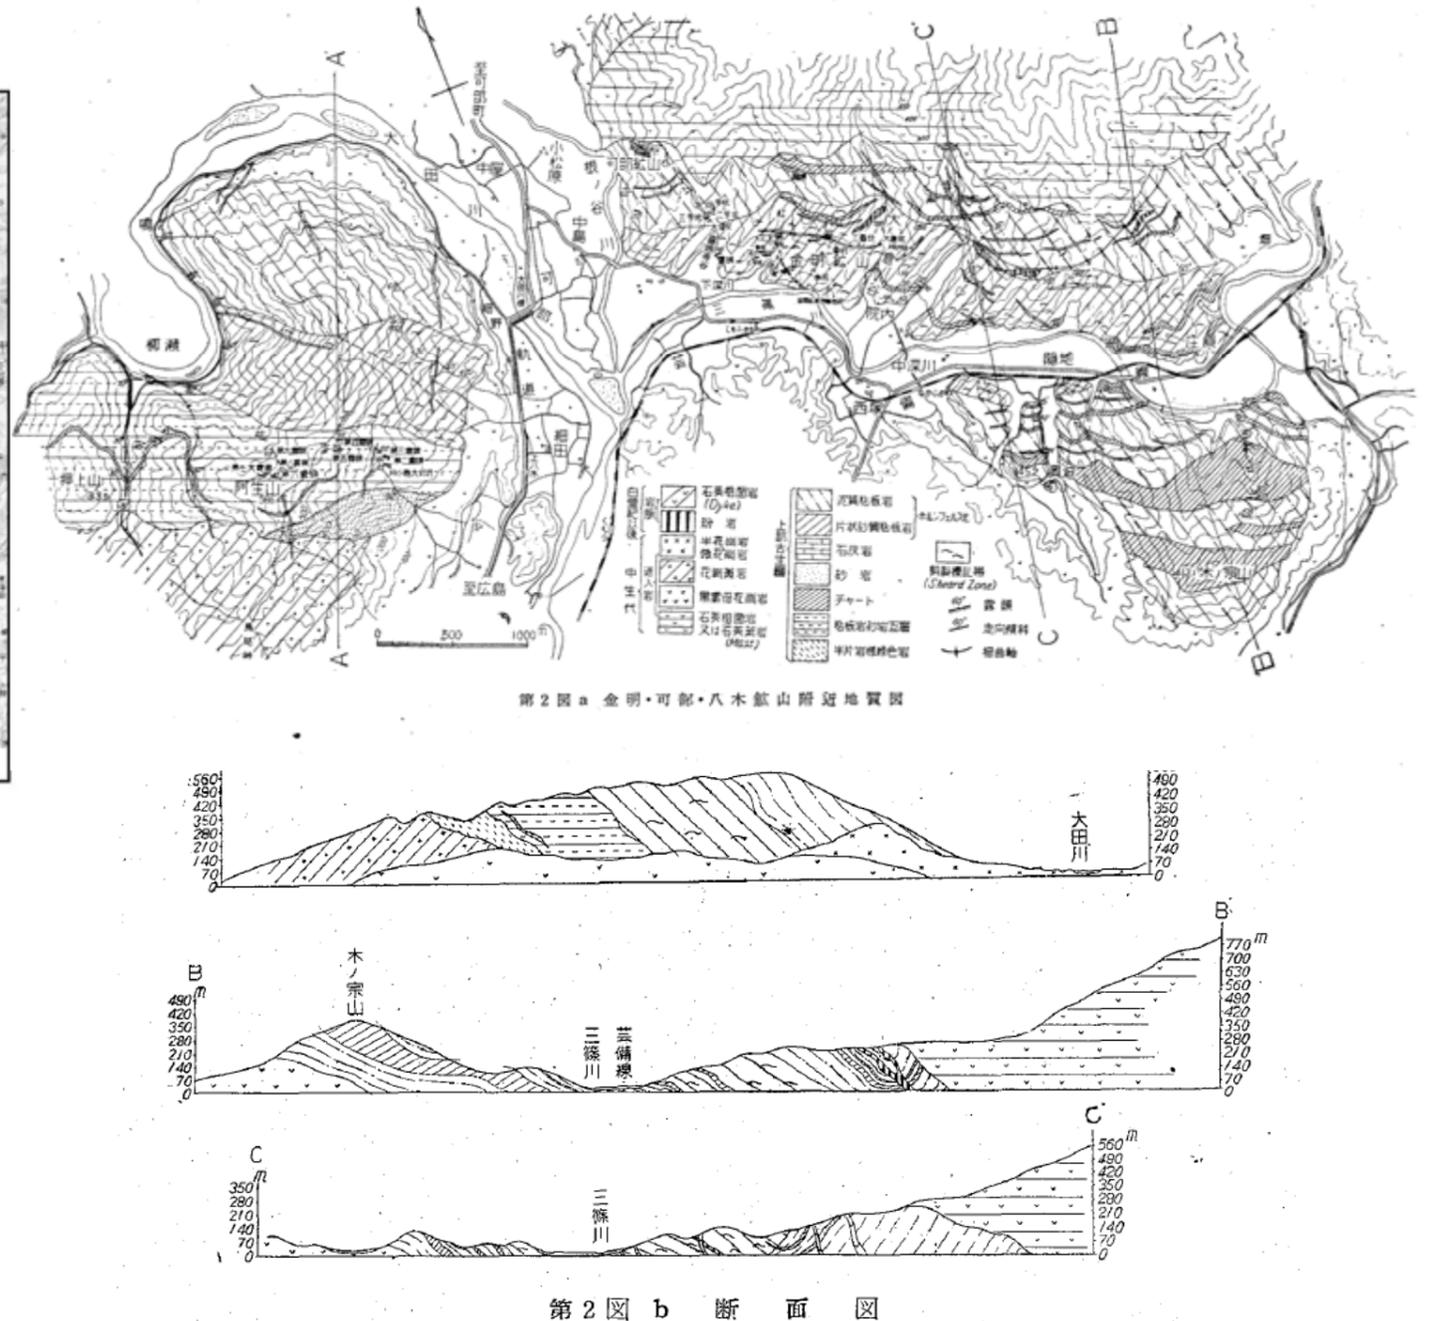
図 3.2.4 金明・可部・八木鉱山付近の地質図

調査地周辺には江戸時代～昭和初期に採掘された鉱床跡が点在している。図 3.2.4 に小松ら(1995)による金明・可部・八木鉱山付近の地質図を示す。小松ら(1995)によれば、今回の調査範囲のうち、美濃越国有林周辺では八木鉱床が分布しており、粘板岩中や石灰岩との接触部で磁硫鉄鉱、黄鉄鉱、硫砒鉄鋼、閃亜鉛鉱、方鉛鉱が採掘されている。
