山地災害の発生機構について

4. 荒廃の実態

4.1 現地調査による荒廃地の抽出

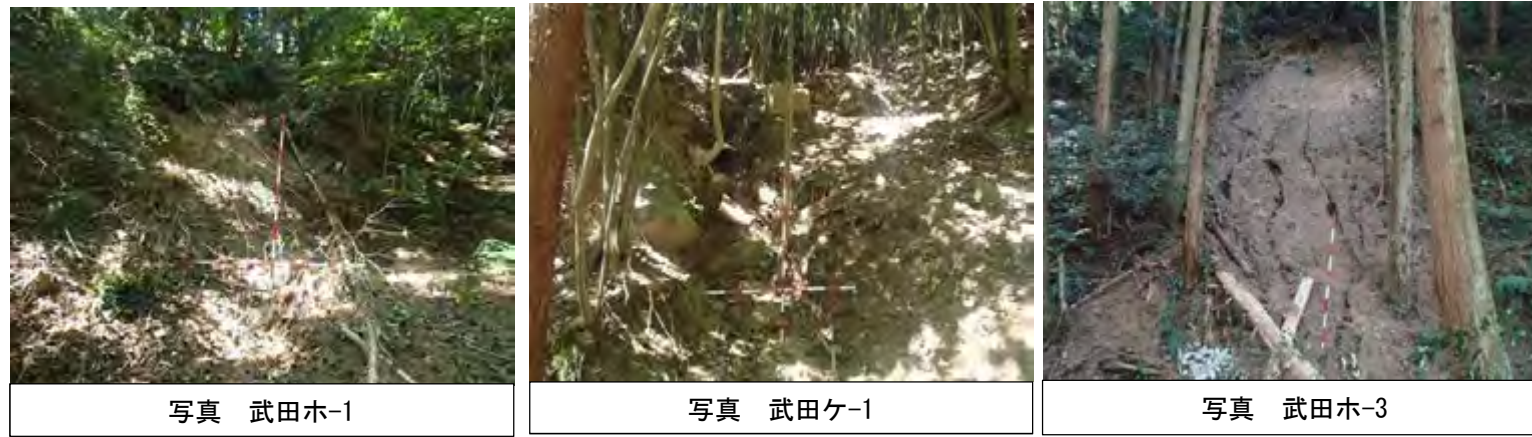
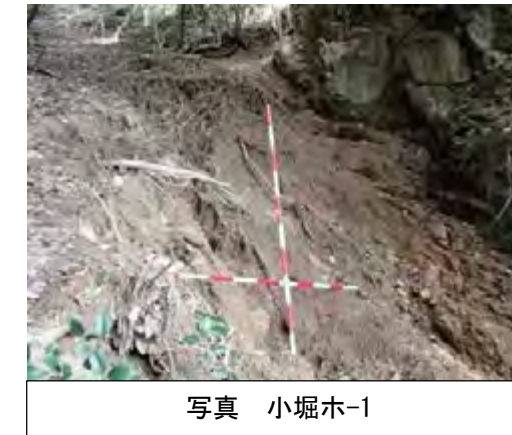
図 4.1.2 荒廃現況図(国有林①_武田山)

荒廃現地調査結果より荒廃率を算出した(表 4.1.1)。次ページ以降に調査対象地毎の荒廃現況図を示す。荒廃面積率が大きく、荒廃が流域の広い範囲で確認された国有林⑨高松山、⑩犬戻鳴山、民有林①宇那木山、②美濃越、③登龍、④東山、⑤寺側について、差分図を作成した(4.2 章)。

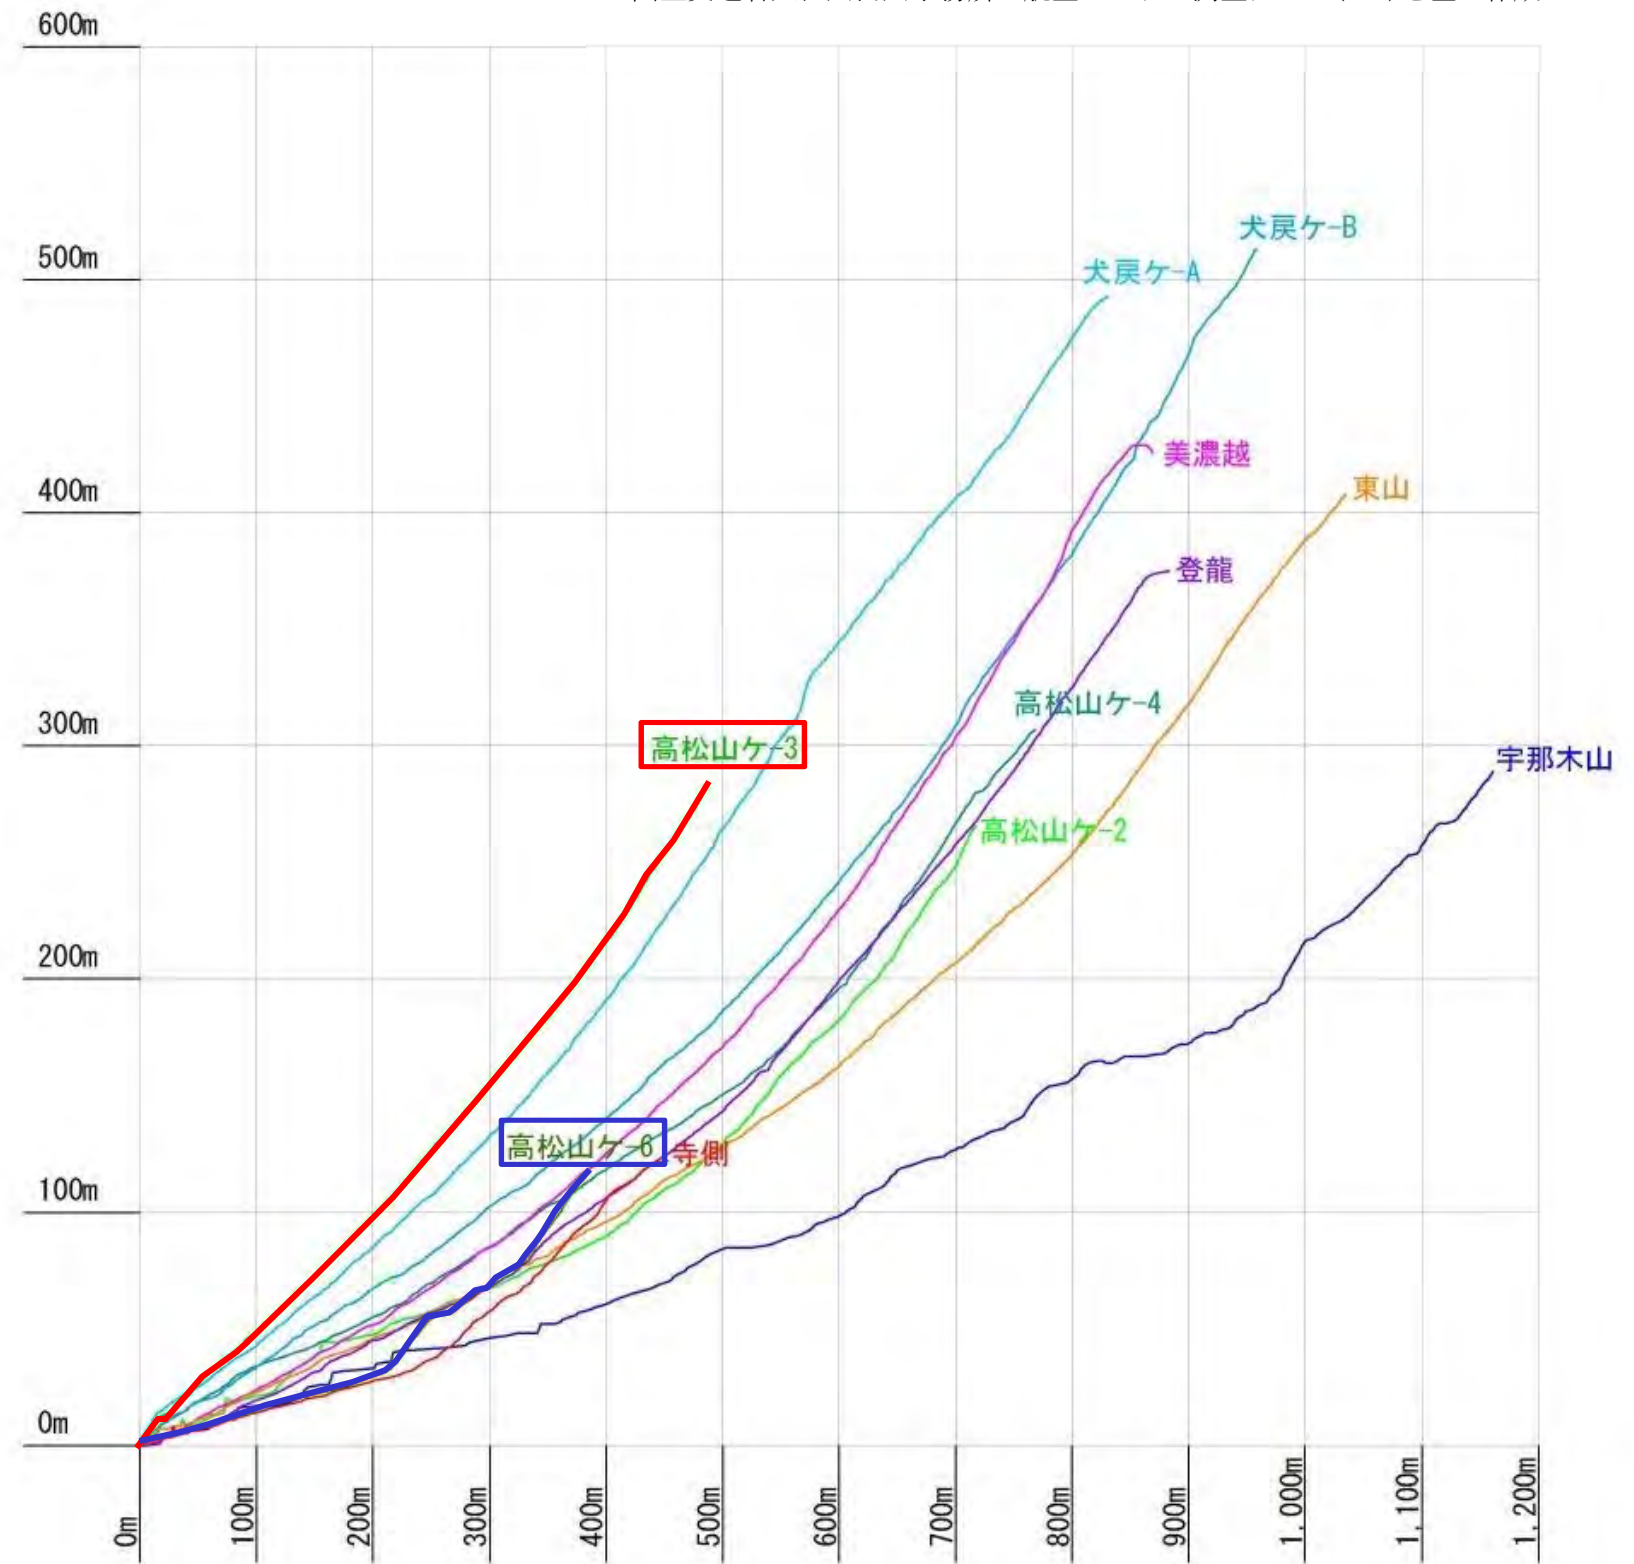
図 4.2.10 各調査箇所の溪床縦断の比高 (H21；今回災害以前)

*参考；調査箇所の溪床縦断勾配（災害前）
高松山ヶ-3 とヶ-6 の単位面積あたり流出土砂量は、それぞれ 446 千 m^3/km^2 、338 千 m^3/km^2 と極めて大きい。一方、両者の縦断線を見ると、延長、勾配、線形いずれも全く異なっている。

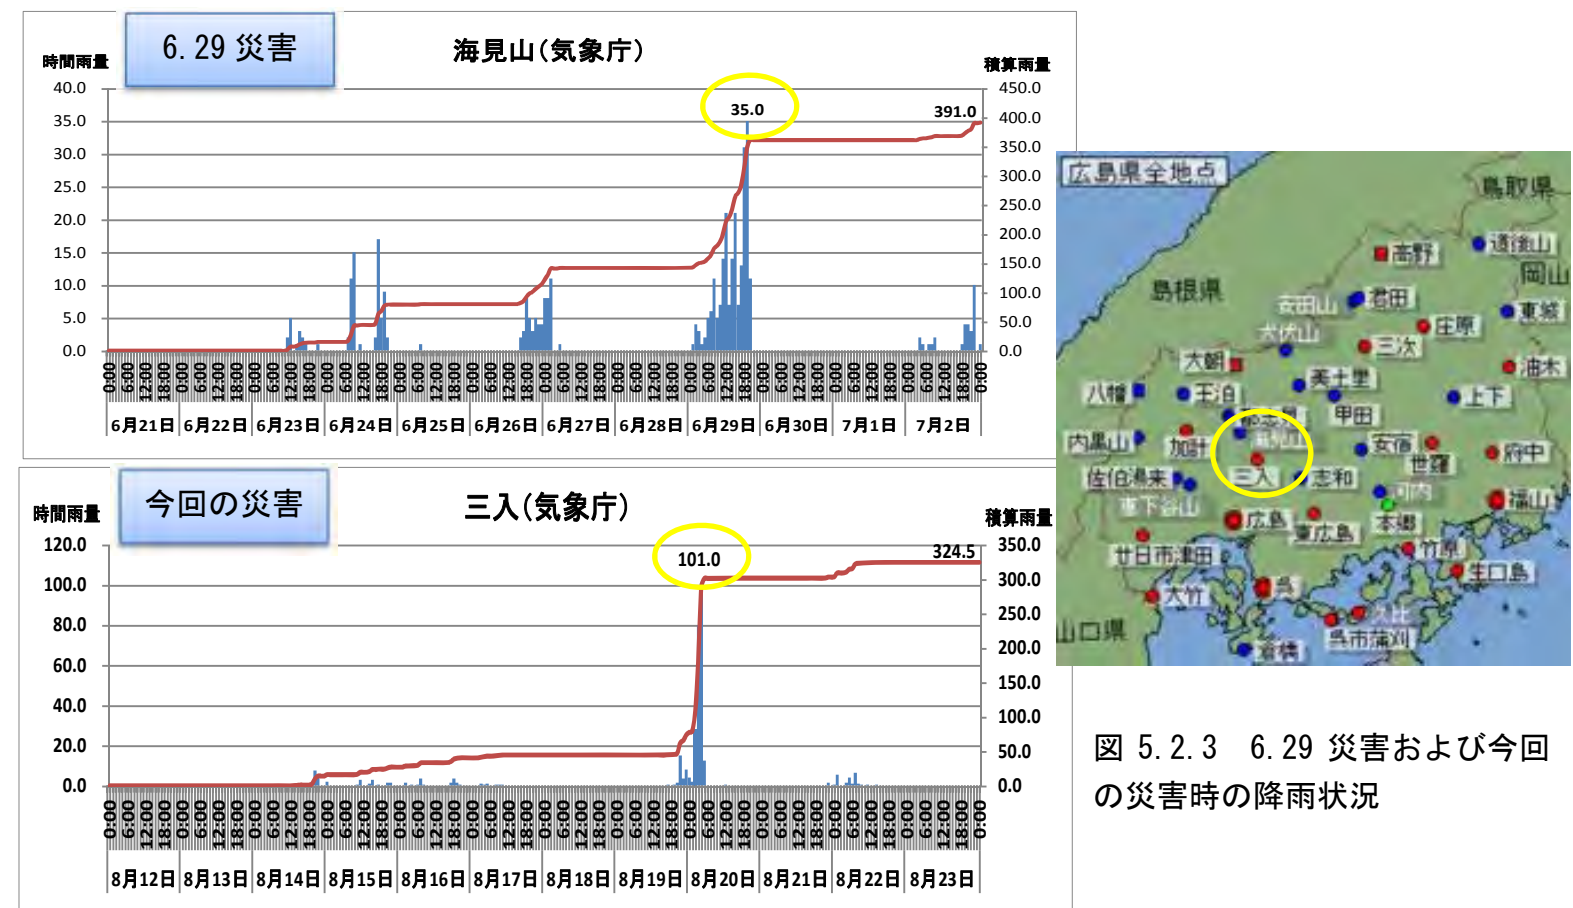
図 5.2.3 6.29 災害および今回の災害時の降雨状況

6.29災害時の最大2時間雨量および累計雨量の分布図を図5.2.1および5.2.2に示す。6.29災害と比較すると、今回の災害時の雨域は範囲が狭い。今回と6.29災害の降雨のハイエトグラフを比較すると、今回の災害時では、先行降雨が少なく、時間雨量の大きい雨が短時間に集中している。

- 1) 雨域が局所的であった。
- 2) 先行降雨が少なかった。
- 3) 短時間に強い強度の雨が降った。
- 4) 雨量のピーク時が深夜~明け方(就寝時刻)であった。
