## 6. 荒廃の素因

### 6.1 崩壊の発生形態

## 6.1.2 調査結果

## 7. 山地荒廃発生時における水理特性の再現

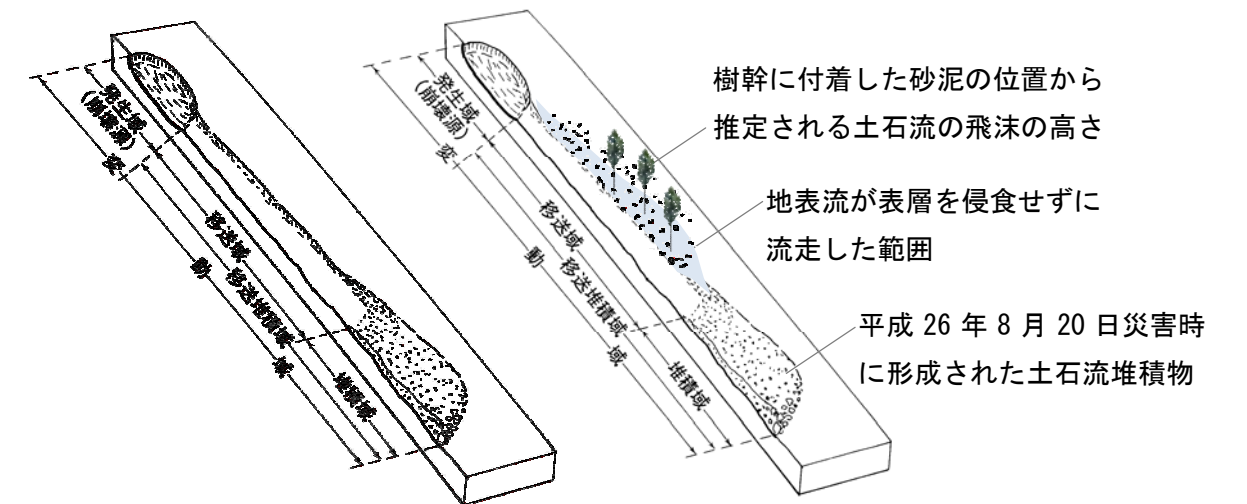
図 6.1.1 土石流の空間構成における変動域の区分\*

なお、土石流の空間構成における変動域は図 6.1.1 のとおり区分する。

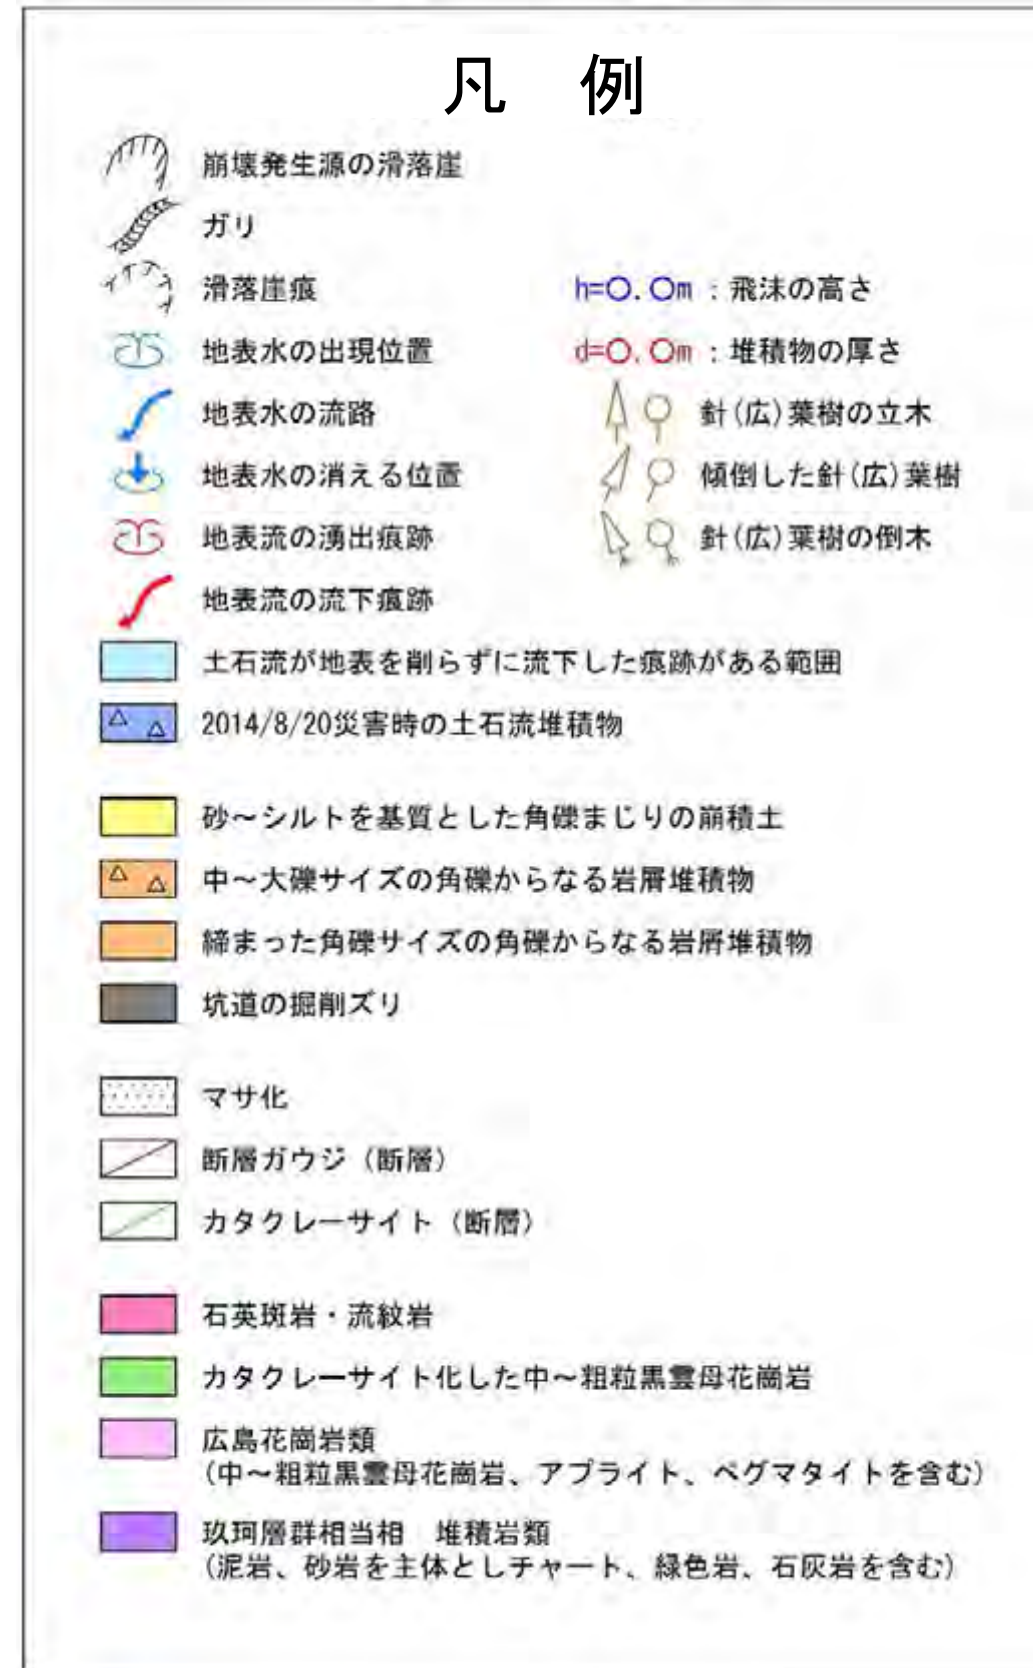
図 6.1.3 ルートマップ凡例

①崩積土  
砂～シルトを基質とした角礫混じりの未固結堆積物  
花崗岩二次堆積物主体、透水性は相対的に低い  
滑落崖上ではパイプが分布する箇所あり

④中粒黒雲母花崗岩  
高松山では最も広く分布する  
節理が発達したものが多く

⑦直交する節理の発達した花崗岩  
崩壊源では節理が開く箇所も多い

⑩基盤上部の割れ目の開口した高透水ゾーン  
基盤岩の露岩する崩壊源で多くみられる

②岩屑堆積物  
角礫と締まった砂よりなる未固結堆積物  
滑落崖上ではパイプが分布する箇所あり

⑤粗粒黒雲母花崗岩  
④に比べると節理が少なく、風化の抵抗力が弱い  
中央左付近の白色脈はアプライト

⑧テクトニックな節理の発達した花崗岩  
方向性が明瞭な節理を有する

⑪崩積土中のパイプ  
崩壊源や溪岸侵食面の未固結堆積物中に見られる

③岩屑堆積物  
角礫を主体とした未固結堆積物  
谷底に厚く分布すること多い

⑥カタクレーサイト化した花崗岩  
節理が少なく、風化の抵抗力が弱い  
相対的に透水性が低い

⑨断層  
しばしばカタクレーサイト帯を伴う

⑫泥岩起源の変成岩（ホルンフェルス）  
玖珂層群相当の堆積岩類

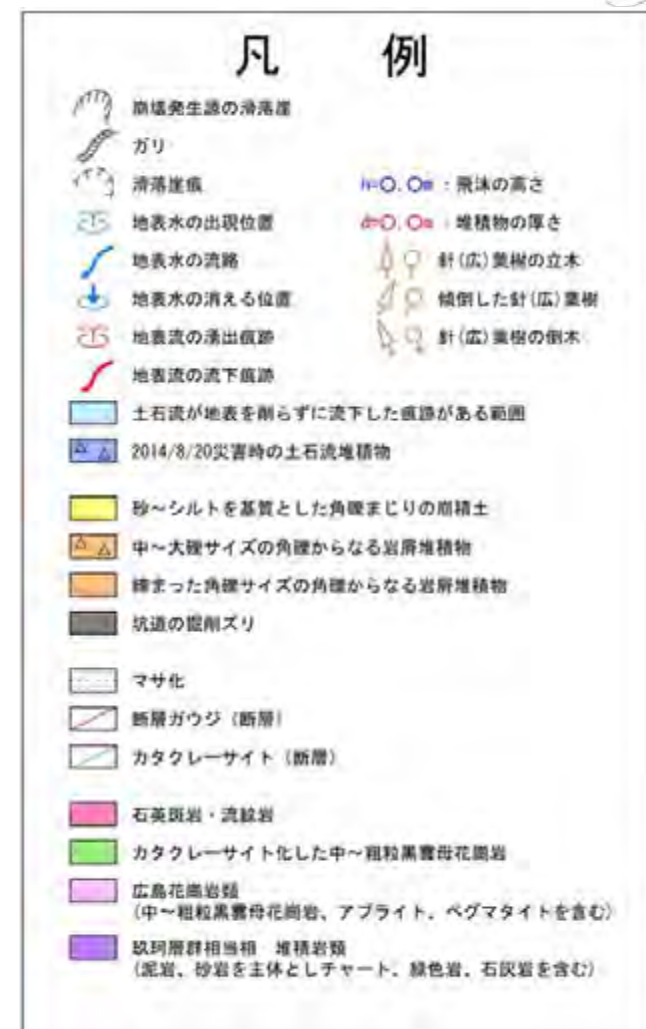
図 6.1.5 高松山地区 1 号地～5 号地(ケ-1 上流)

図. 6.1.5 に示す高松山 1～5 号地(施設番号：ケ-1 上流)は、高松山山塊の東方の山地と鞍部をなす、北から切れ込む谷の支流に見られる、6 つの崩壊-土石流からなる崩壊-土石流群である(1, 2, 3, 4a, 4b, 5 号地)。

比較的狭い範囲の中に多くの崩壊発生域が分布するため、崩壊の発生形態の調査の適地として、他地区に先行して現地の地形・地質調査を行った。

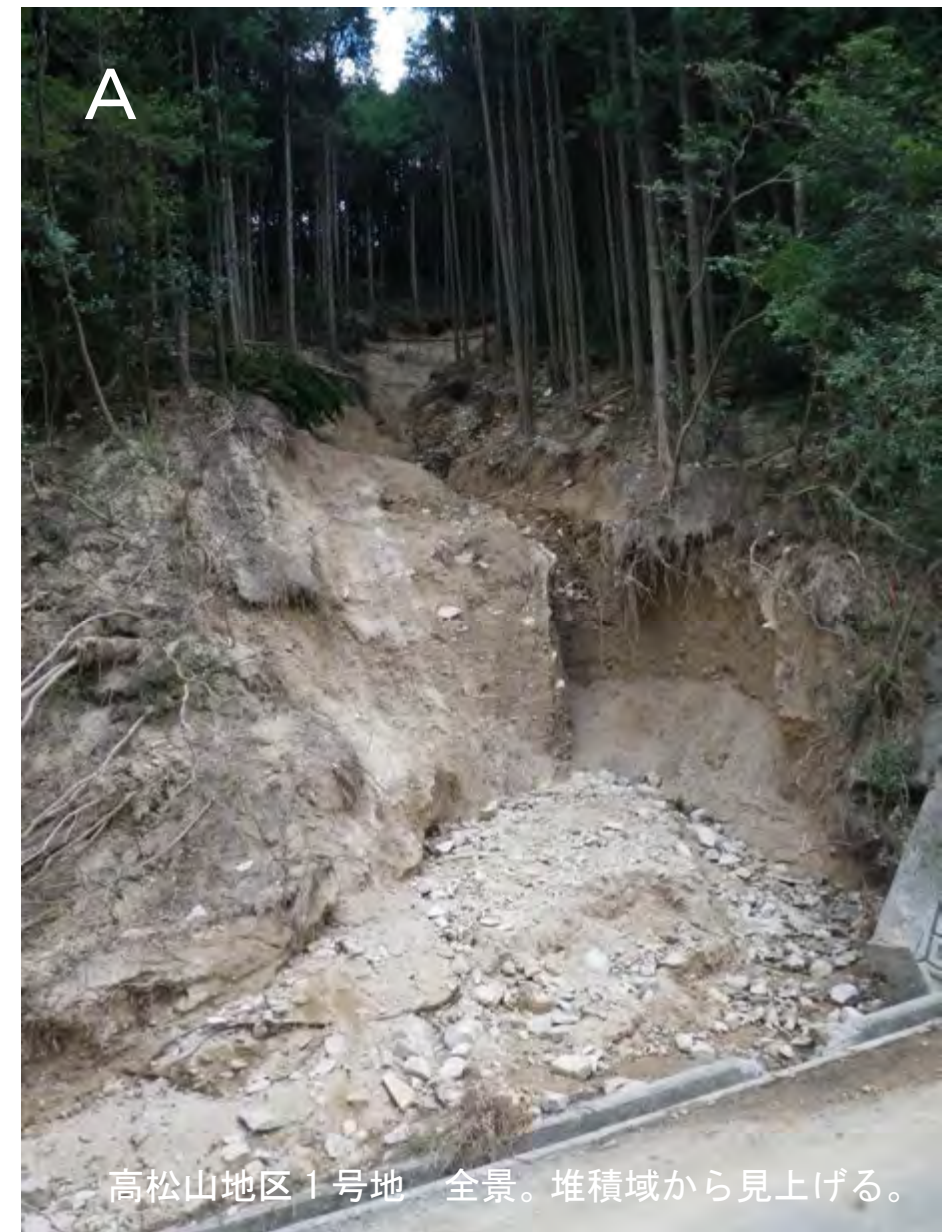
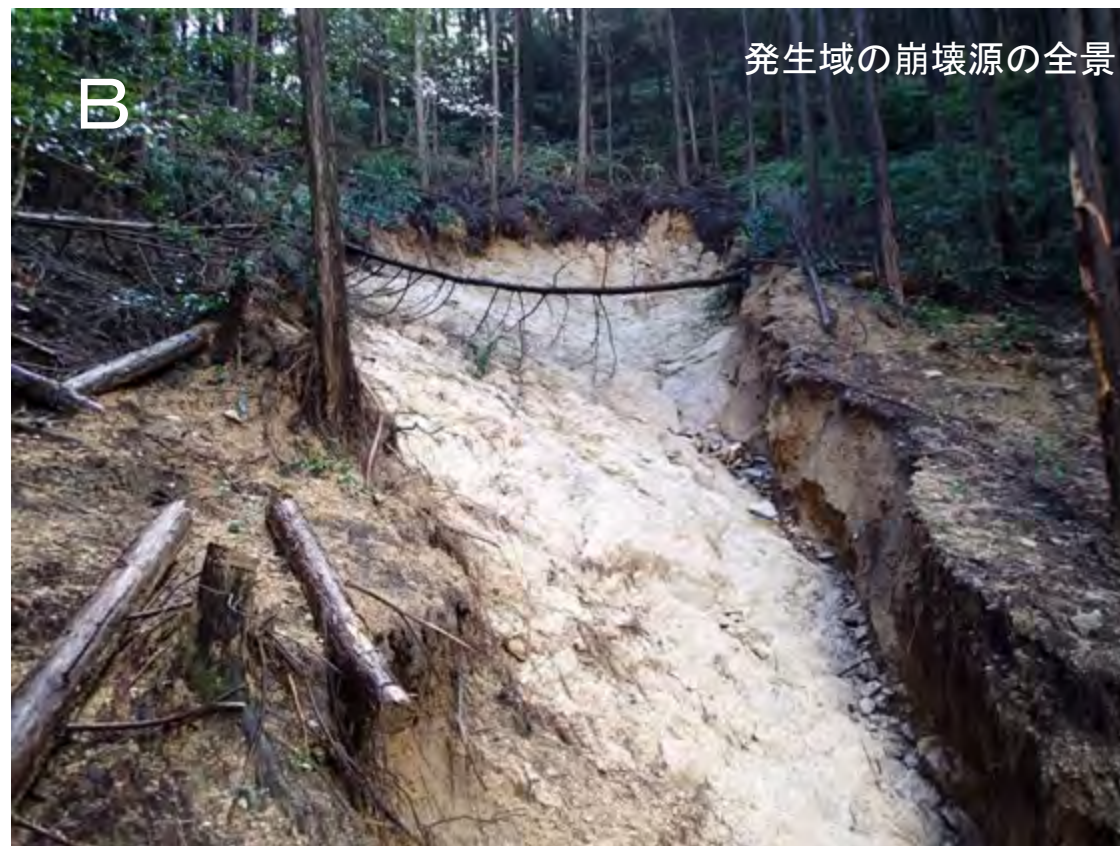
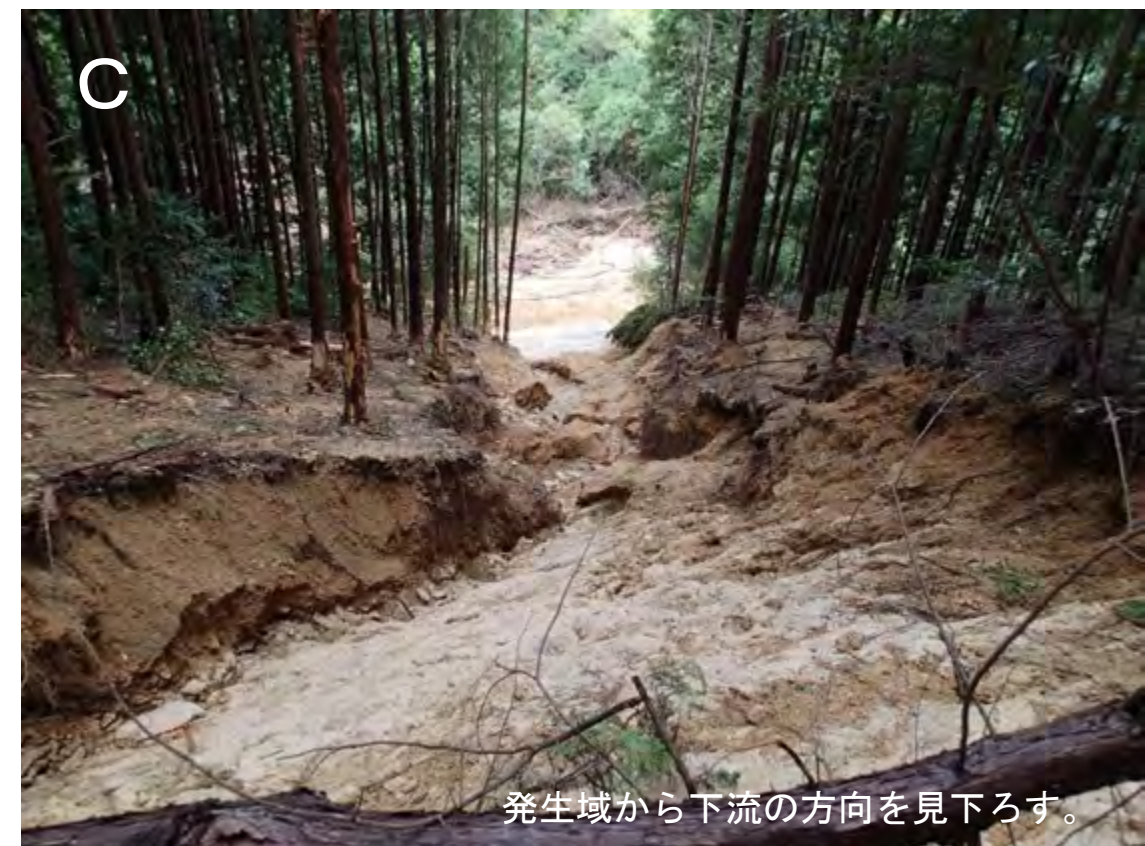
## 高松山地区 1号地 (ホ-1-1) 2/5 発生域

発生域の崩壊は、馬蹄形の滑落崖をもち、末端側でボトルネック状にすぼまった逆しずく型の輪郭をしている。滑落崖には表土、岩屑からなる表層堆積物からなる斜面の断面がみられ、表層堆積物の下位の基盤までの断面が見えている。崩壊物が抜けた跡の「崩壊面」には開口割れ目に富んだゆるんだ岩盤が露出している。これらのことから、斜面の断面における崩壊面のレベルは、基盤の透水ゾーンであると思われる。

発生域上半部の崩壊面の地質は、花崗岩であり、下半部はカタクレーサイト化した花崗岩である。

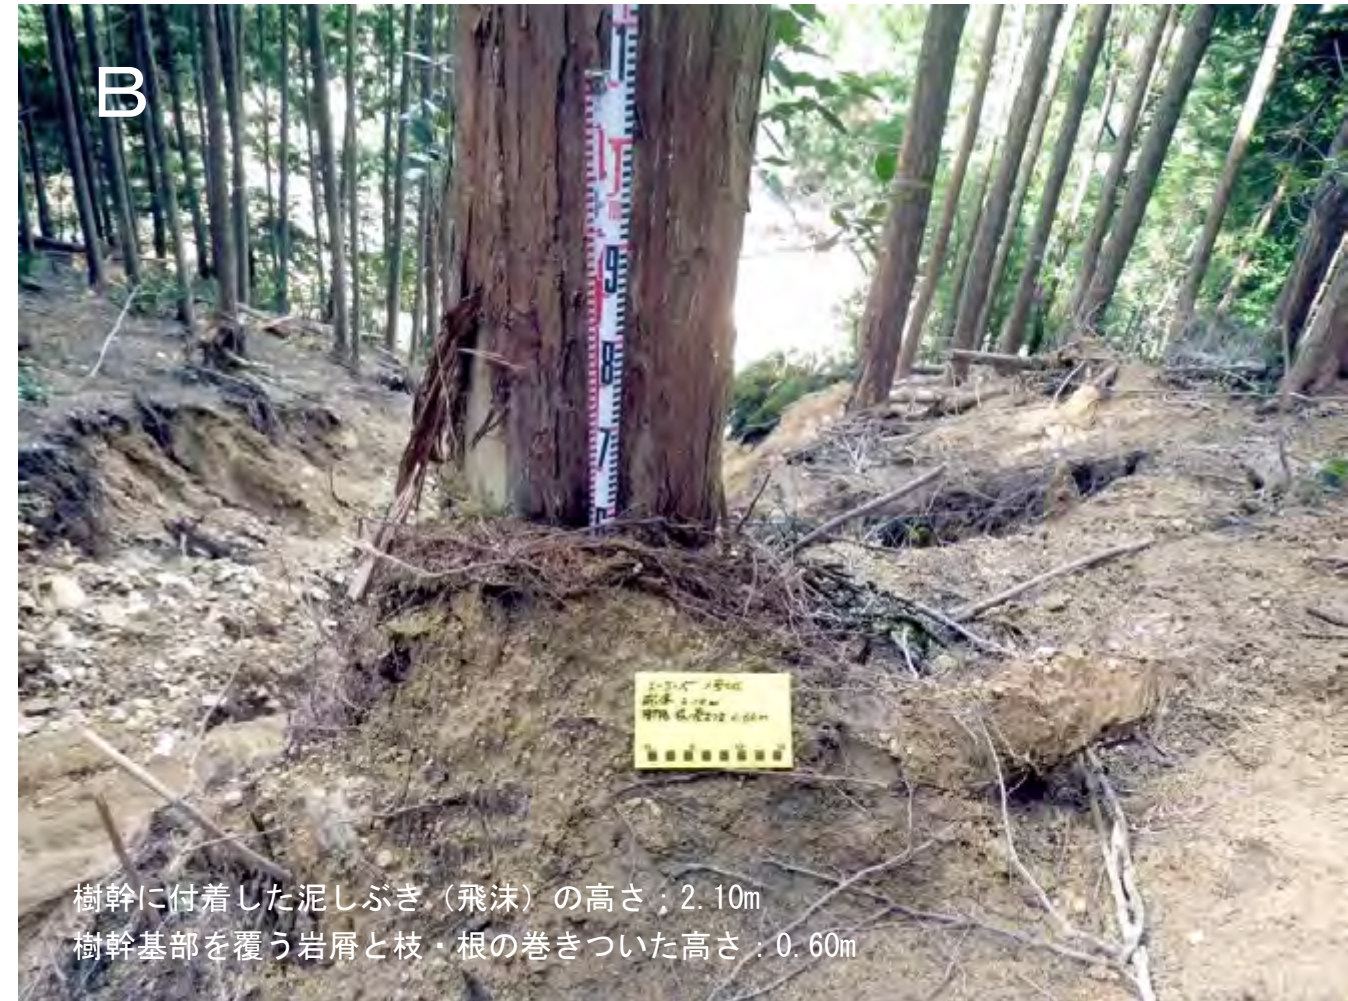
土石流が地表を侵食せずに流下した領域には、崩壊源からの岩屑や樹幹、根系が残存している。

樹幹に付着した泥しぶき（飛沫）の高さ；2.10m  
樹幹基部を覆う岩屑と枝・根の巻きついた高さ；0.60m

移送域の最も外側には、発生域からの崩壊源から流下した土石流が、地表を削らずに流下した痕跡がある領域が分布している。そこでは、岩屑がまばらに地表を覆い、地表植生（下草の枝幹や根系など）が立木の幹に巻きついたり、立木への泥しぶき（飛沫）となったりしている。縁辺部では小規模な自然堤防も見られる。これらの痕跡が示す領域が始まる位置は、発生域の崩壊源の輪郭の幅が狭まる下部から末端付近である。

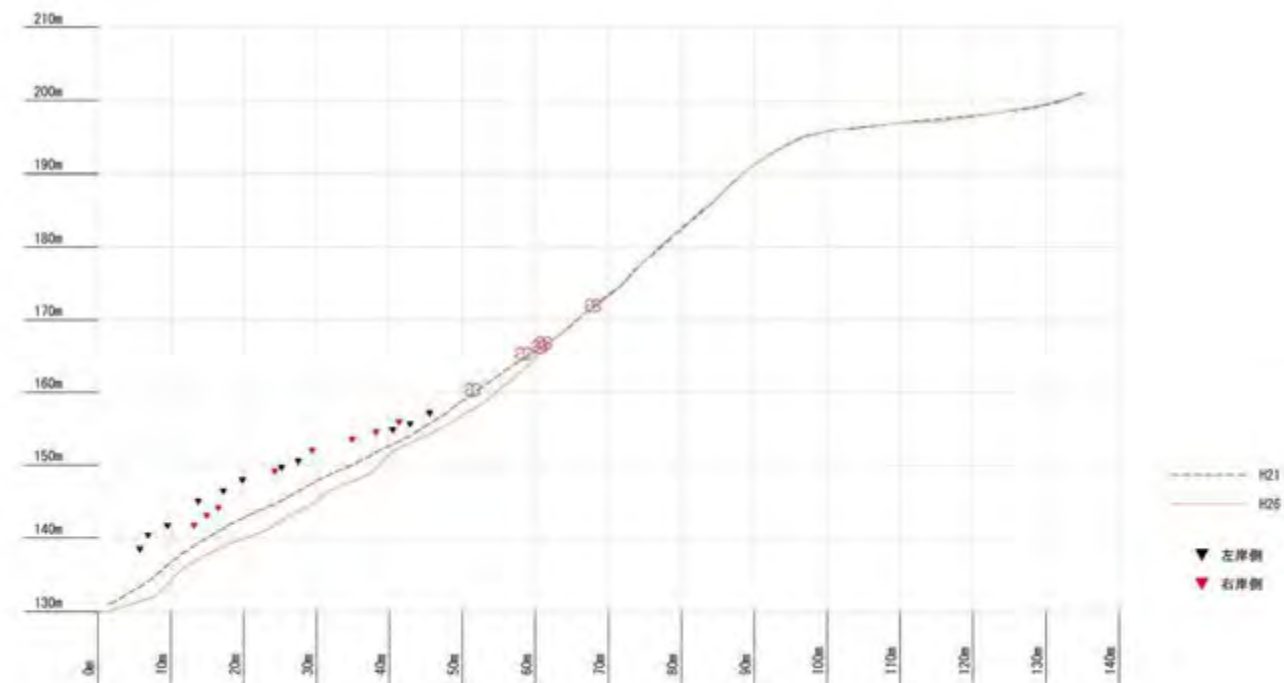
流下域の端部には崩壊源からの岩屑が自然堤防を形成

崩壊前後 (H21-H26) の地形と飛沫の関係

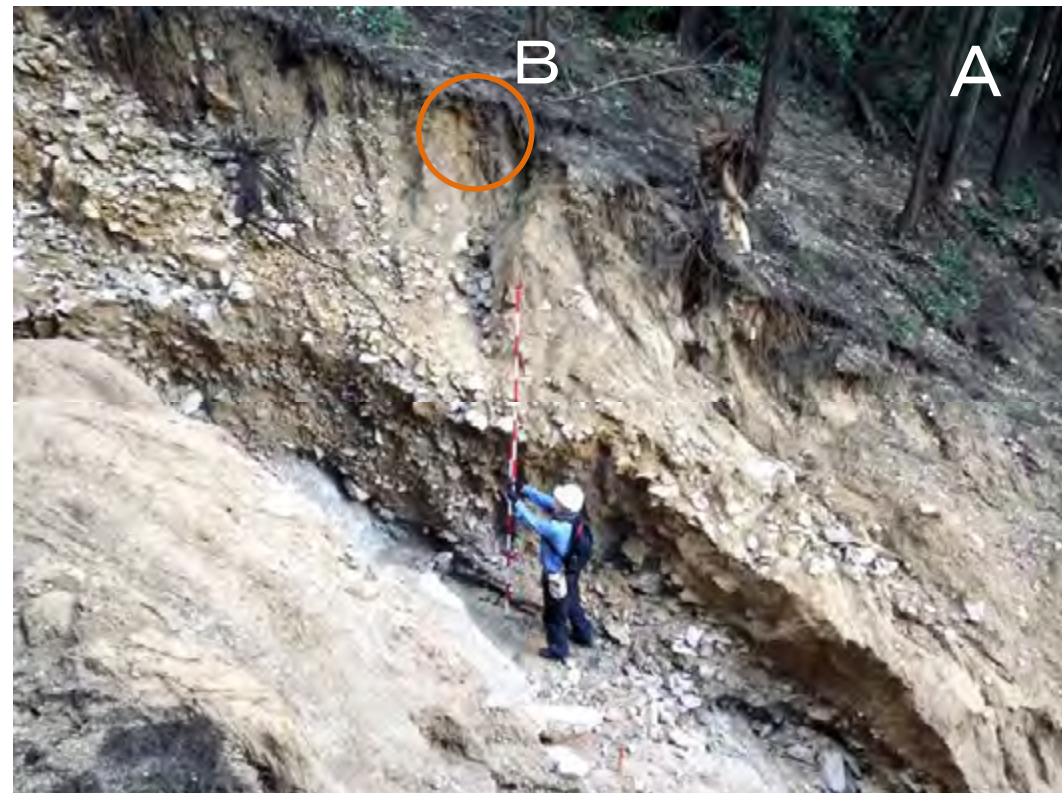
発生域から下流の移送域は、溪床の谷筋の中心に、後続流による洗掘によって深く切れ込んだガリ状地形が位置し、その外側に土石流の起源物質の主要な供給場となった侵食領域が谷沿いに形成されている。

- 発生域の崩壊源
- 土石流が地表を削らずに流下した痕跡がある領域
- 移送域の溪床・溪岸の侵食地形
- 洗掘によって深く切れ込んだガリ状地形

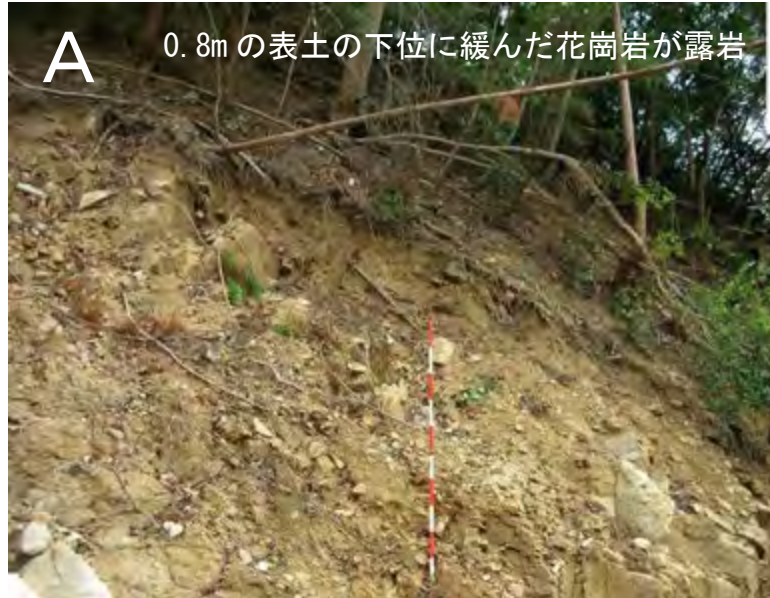
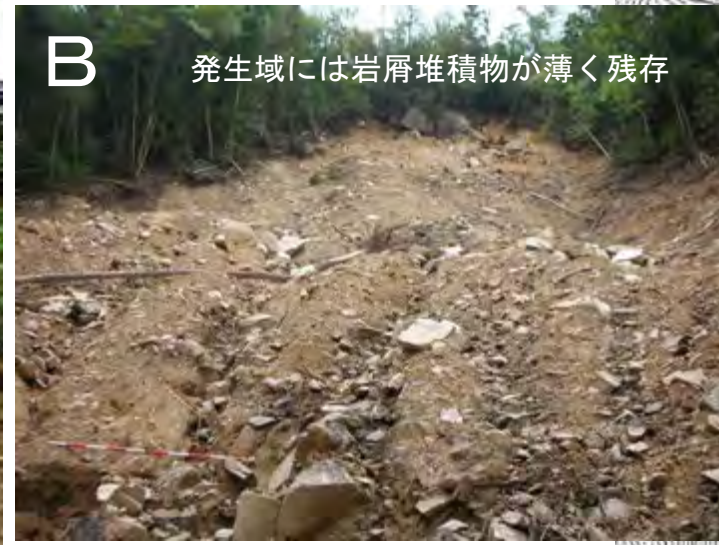
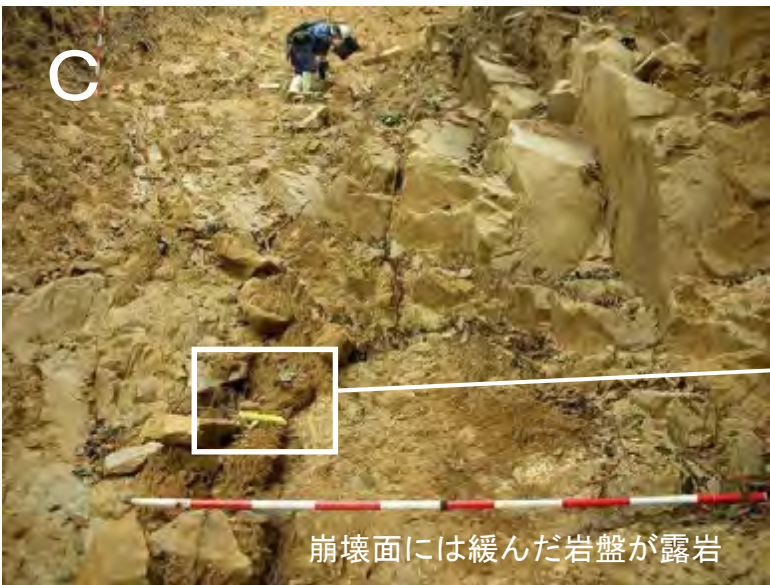
# 高松山地区 6号地 (ホ-14, 15)

- 複数の崩壊源からなる発生域をもつ3つの支流が合流した溪流での土石流である。
- 発生域では崩壊源の下流でさらに崩壊が発生し発生域が拡大している。
- 発生域は、不明瞭な谷地形の源頭部—0次谷の凹地形で発生している。
- いずれも上部に馬蹄形の滑落崖をもち、末端側でボトルネック状にすぼまった輪郭をしている。
- 崩壊源の湧水痕は、緩んだ基盤岩が透水割れ目を形成しているものと表土中に径5~10mmのパイプが多数存在するものの2種類が確認できた。
- 移送域では、表土が薄く剥がれ落ちた溪岸崩壊が複数の箇所で見られる。

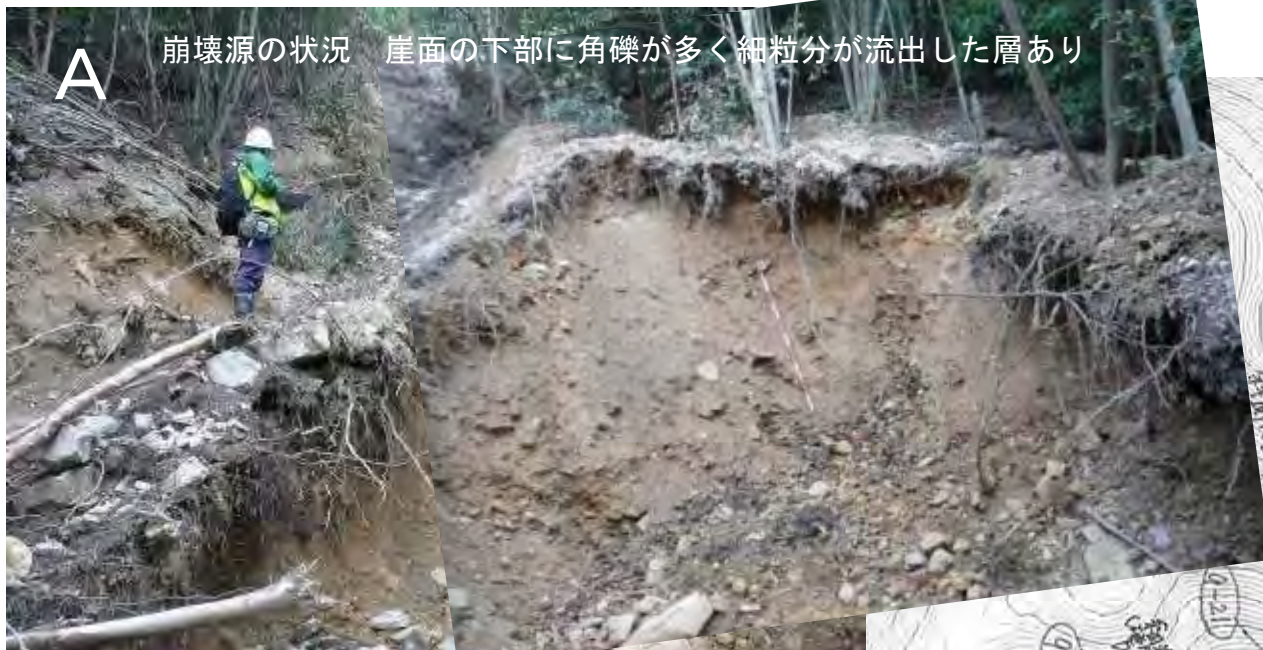
A  
崩壊源の状況 崖面の下部に角礫が多く細粒分が流出した層あり

C  
人工平坦面直下の表層崩壊、マサからなり流水跡が多くみられる

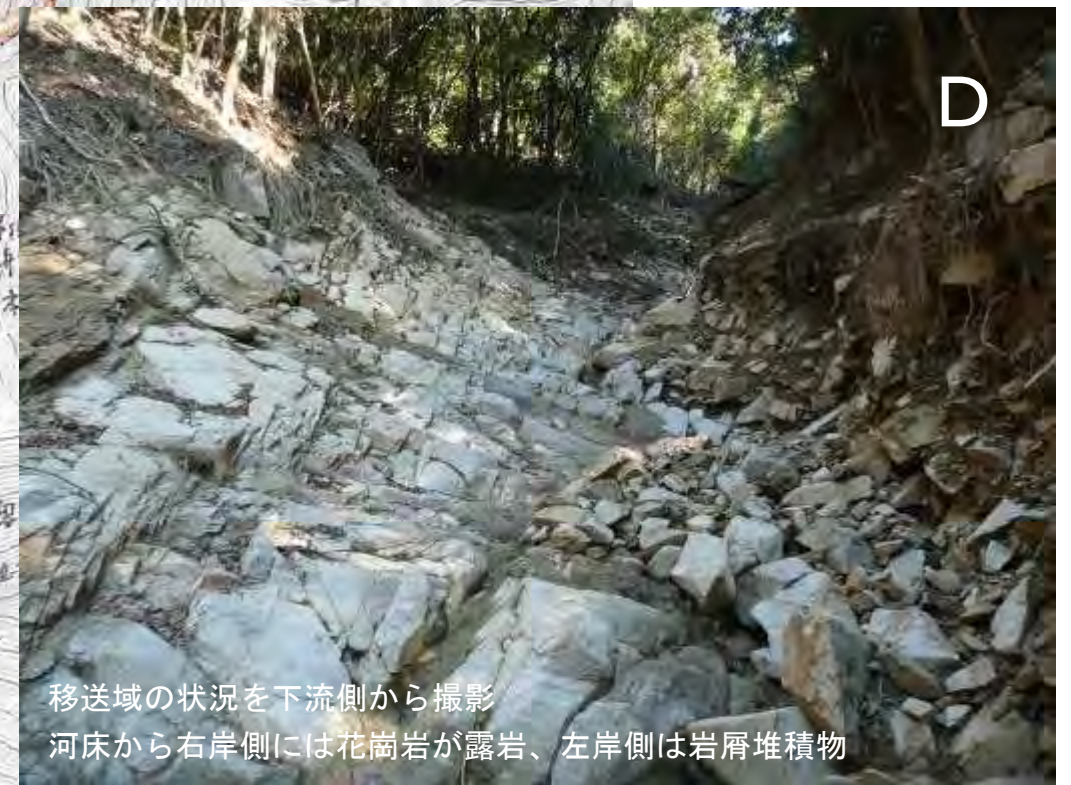
D  
移送域の状況を下流側から撮影  
河床から右岸側には花崗岩が露岩、左岸側は岩屑堆積物

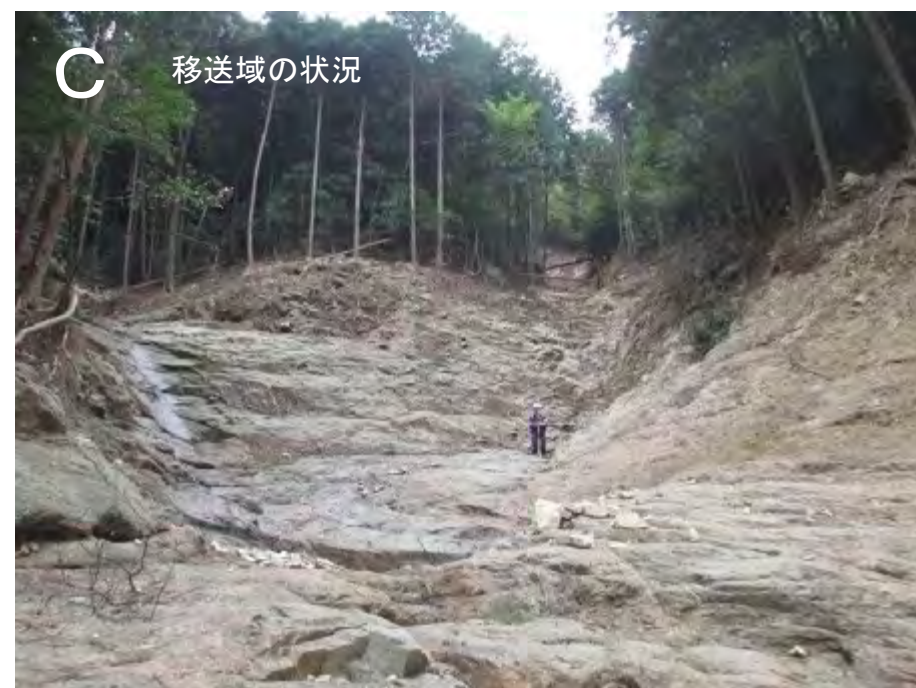
移送域の状況

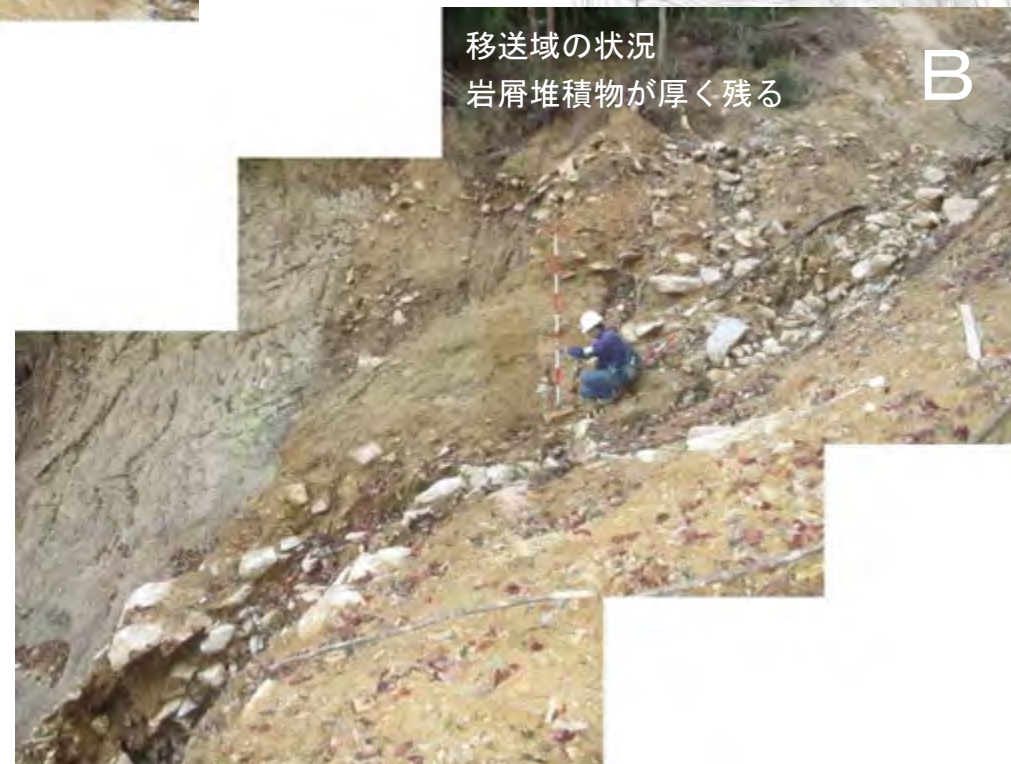
移送域の状況  
 岩屑堆積物が厚く残る

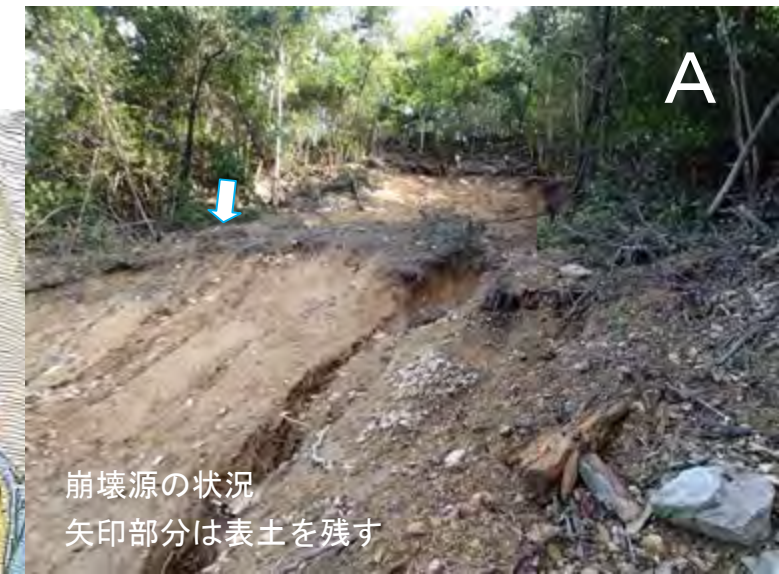
崩壊源の状況  
 矢印部分は表土を残す

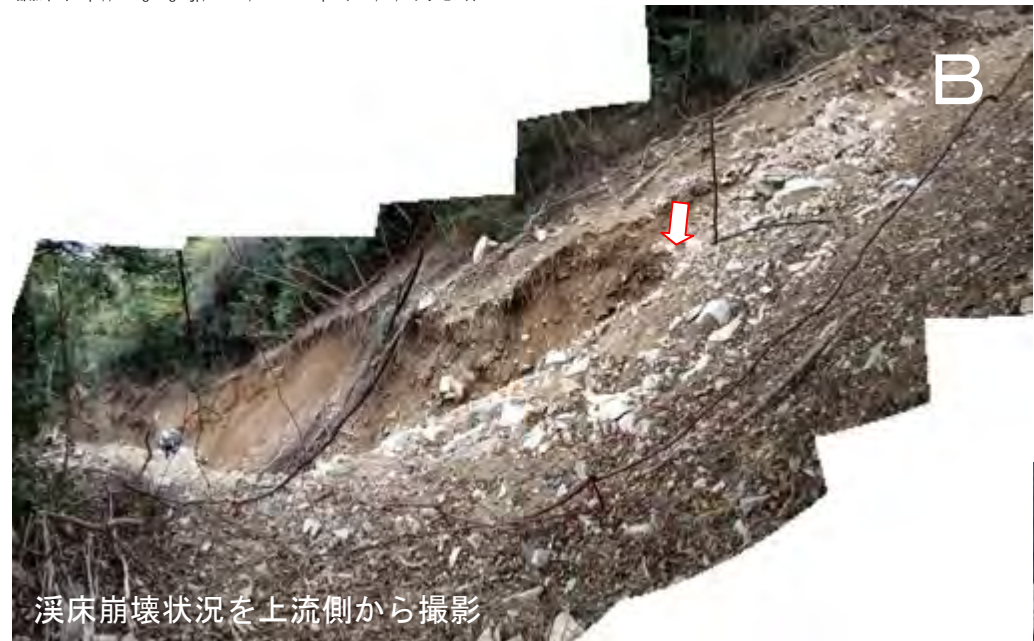
溪床崩壊状況を上流側から撮影

移送域の状況を下流側から撮影  
 河床から右岸側には花崗岩が露岩、左岸側は岩屑堆積物

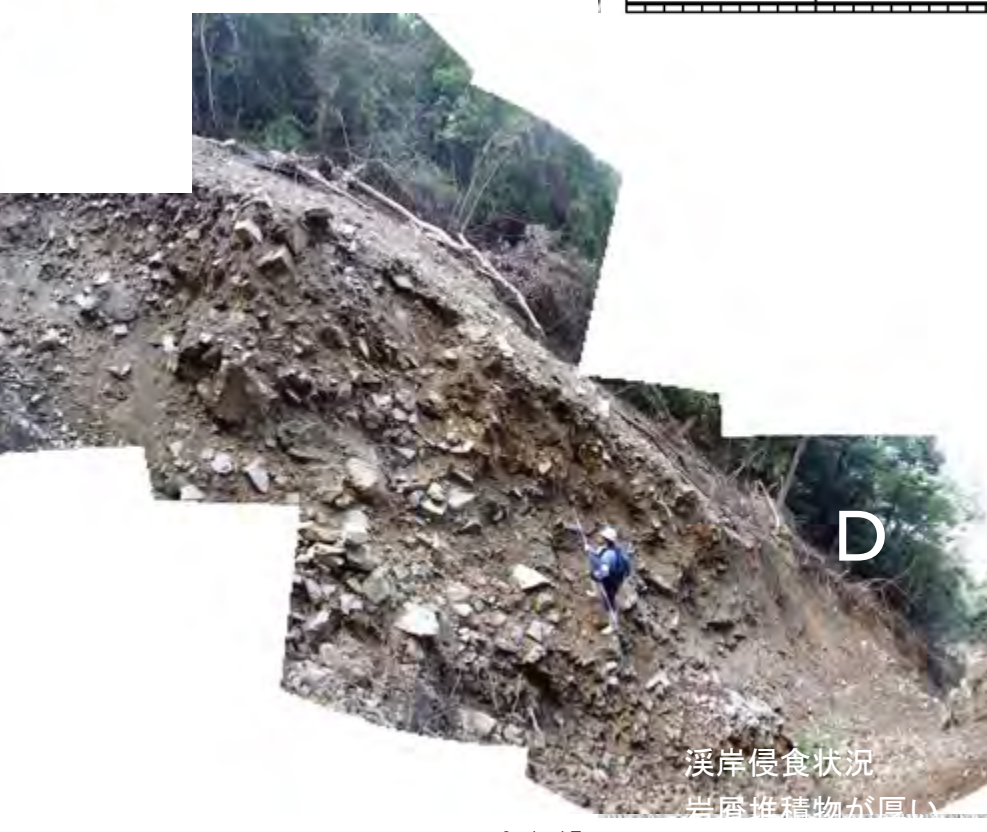
溪岸侵食状況  
 岩屑堆積物が厚い

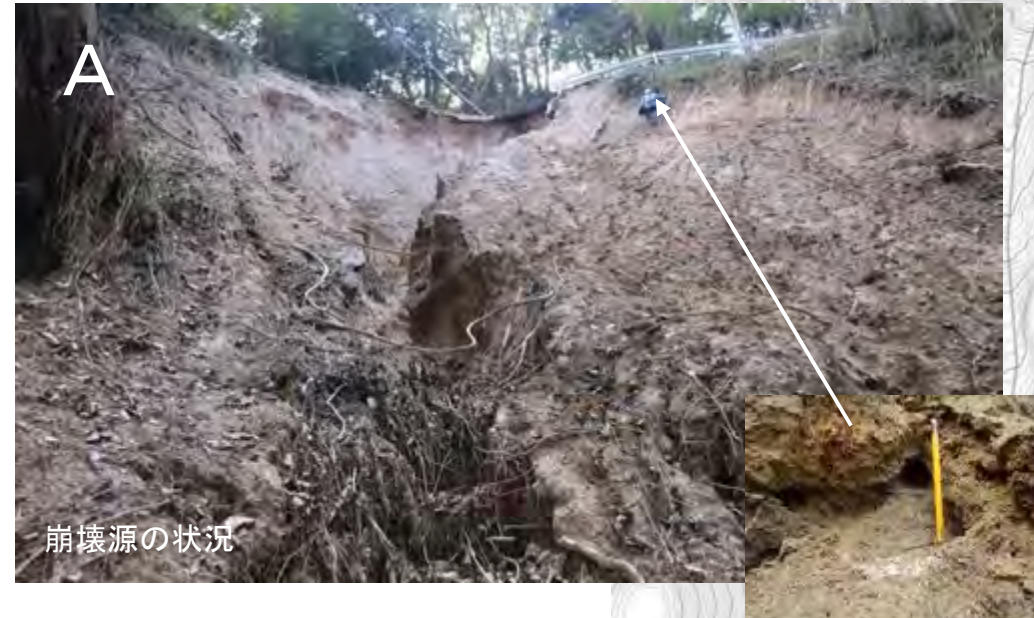
崩壊源の状況

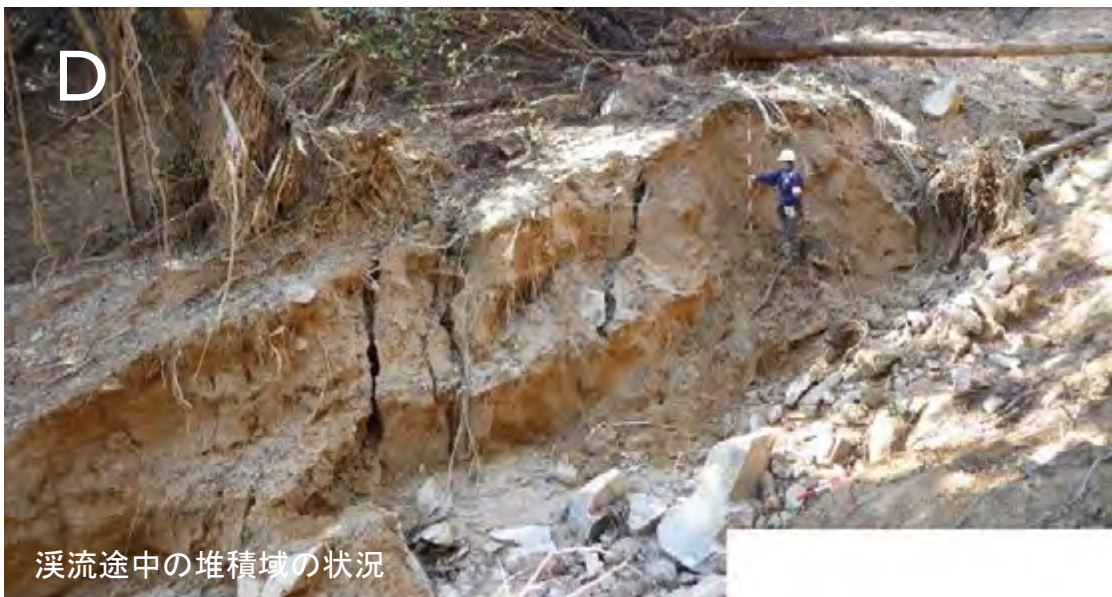
溪流途中の堆積域の状況

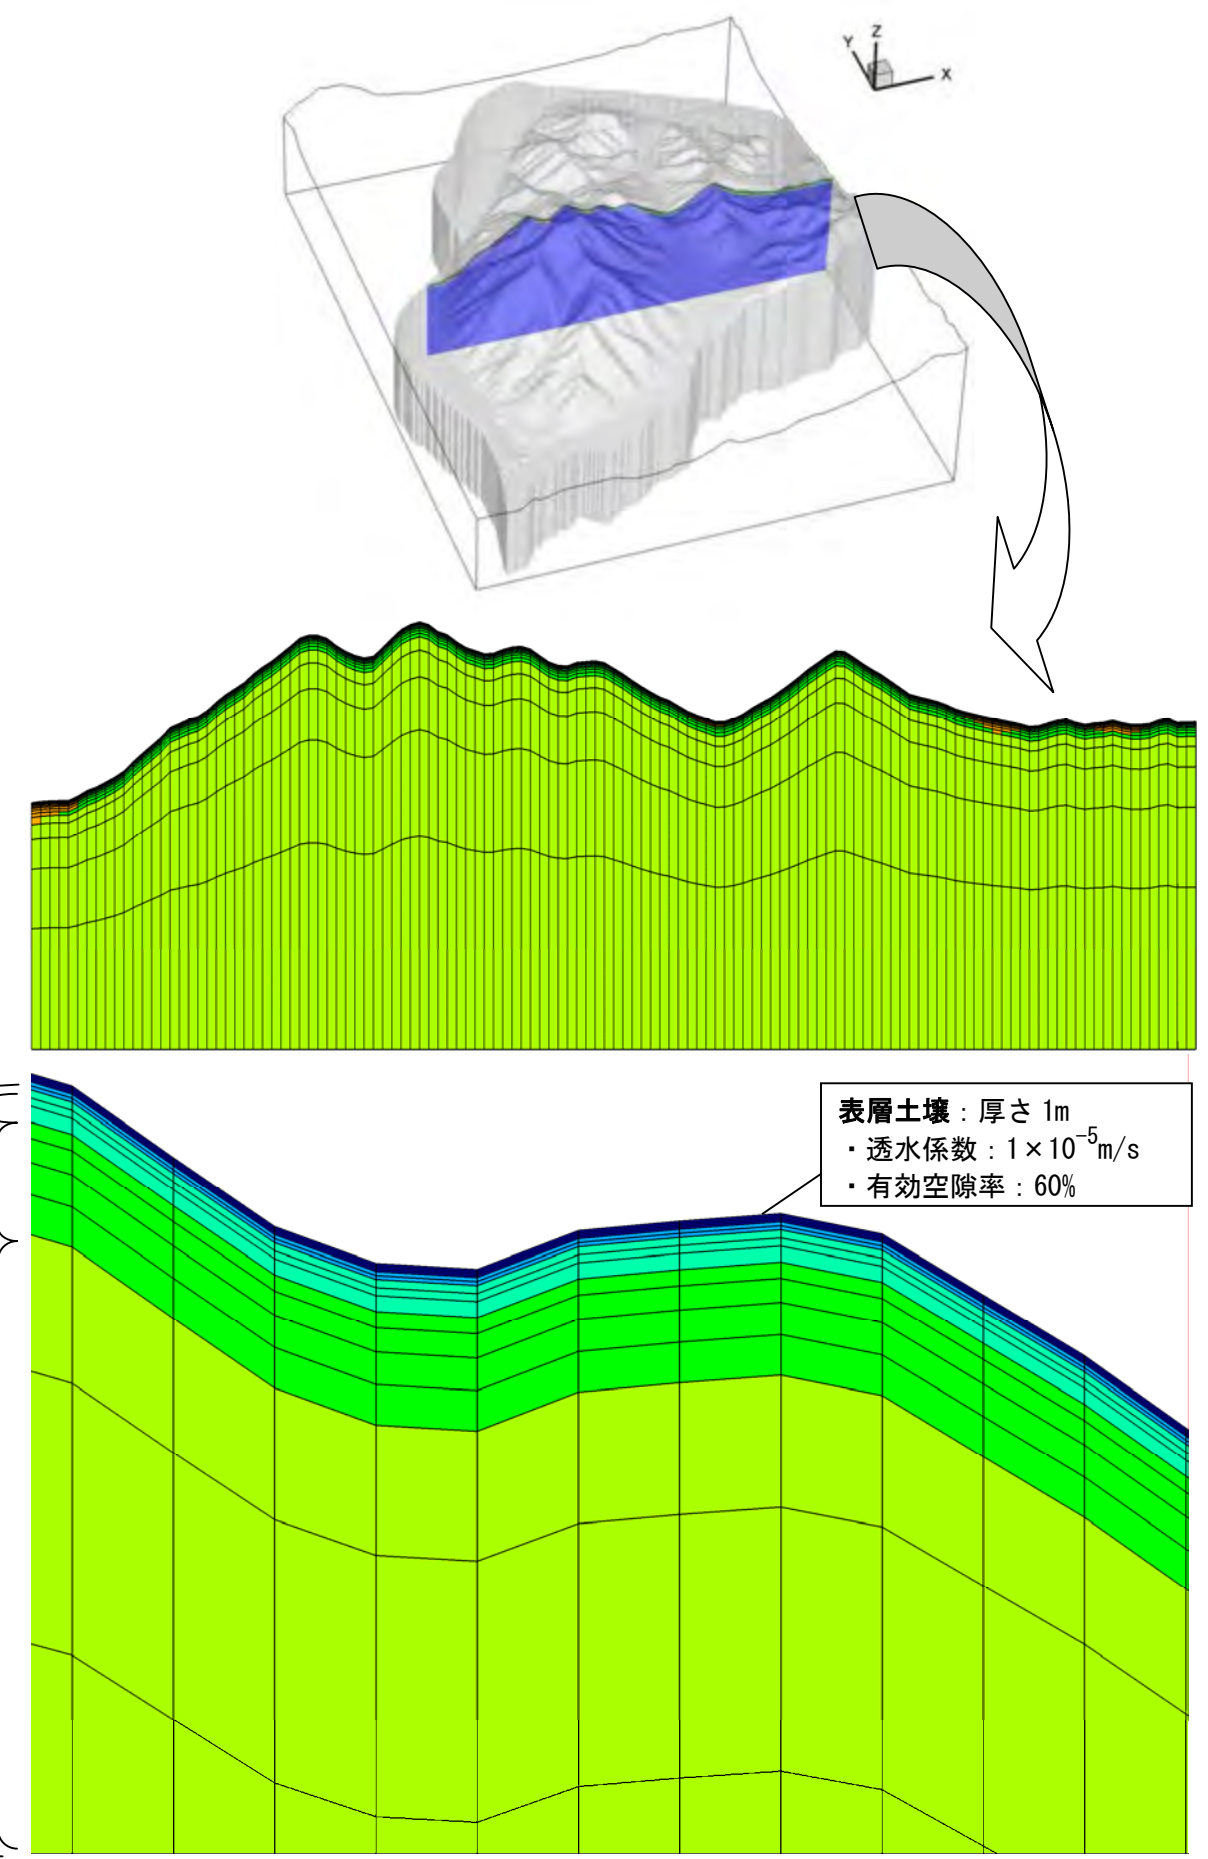
格子分割幅は、平面的には 12.5m、深度方向については図 7.1.3(2)に示すとおりである。

図 7.1.3(2) 計算格子モデル（断面）
