## 9.1 荒廃地及び周辺の林相

## 9.2 荒廃地における樹木の根系分布

### 9.3 樹木による土石流等の抑止事例

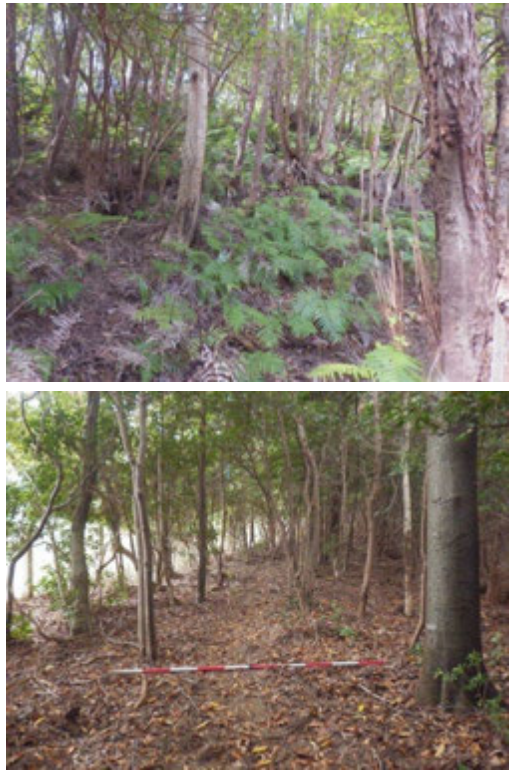
代表的な植生と林相		林相写真
広葉樹林	<p>コナラやリョウブなどの落葉広葉樹やアラカシ、クロバイなどの常緑広葉樹が樹冠を形成する植生。それら上層木の直径や樹高は様々であるが、50cmを超えるような大径木はほとんどみられなかった。</p> <p>山腹斜面や谷部及び尾根部まで広く見られる。尾根部では、以前、アカマツ群落であったが、マツ枯れによるマツの枯死木により構成種や林分構造が広葉樹林と類似している範囲は広葉樹林に含めた。</p> <p>階層構造は3～4層で、亜高木層は上層木と同一樹種やウリカエデ、エゴノキなど、低木はヒサカキ、シキミやアセビなどの広葉樹やウラジロなどシダ植物が生育するが、林床植物の被度は全体的に低い。シカが餌としない植物が目立つことから、シカによる林床植生の食害が考えられる。</p>

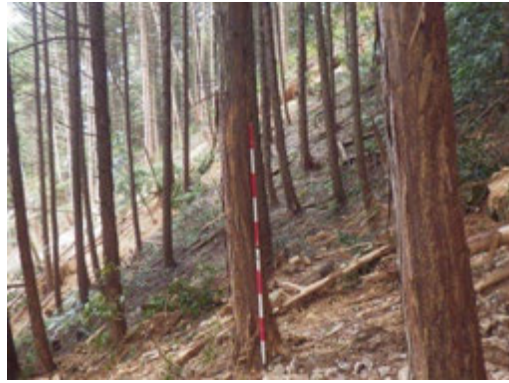
ヒノキ林	<p>植栽されたヒノキの純林。胸高直径 20～30cm、樹高 10～14m 程度の壮齢木が多い。森林簿によると林齢は 50 年生程度が大部分である。</p> <p>谷部を中心に山腹斜面に広く分布する。</p> <p>下草刈り、除伐等の管理がされているため亜高木層を欠いている。間伐も行われており、林床は比較的明るい。低木や草本類は、広葉樹林と同様に少ない。</p> <p>また、犬戻鳴山国有林や美濃越では、スギの純林やスギとヒノキ混植地も見られたが、直径や樹高、林分構造に大きな差異はなかった。</p>

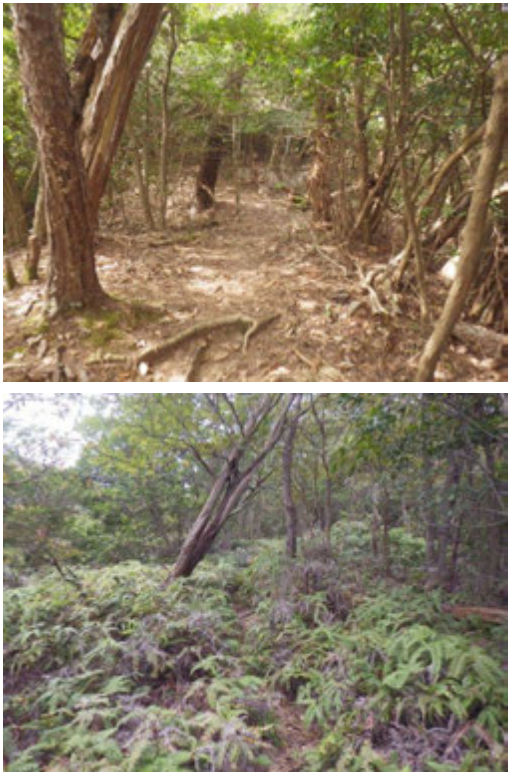
代表的な植生と林相		林相写真
アカマツ林	<p>針葉樹のアカマツが樹冠部に優占し、コナラやコシアブラなどの落葉広葉樹が混生する植生。アカマツは 50cm を超えるような大径木はほとんどみられず、20～30cm の比較的若い木が多い。</p> <p>昭和 50 年代に作成された環境省の植生図（資料 3 p. 3-3-1 参照）においては、当該地域はアカマツ林が非常に広く分布しているが、今回の判読では宇那木山の尾根部などに小規模に分布するのみであった。これは、マツ枯れによって広葉樹林へと変化したためと考えられる。</p> <p>林床は、コバノミツバツツジやアセビなどの広葉樹やコシダなどシダ植物が生育する。</p>

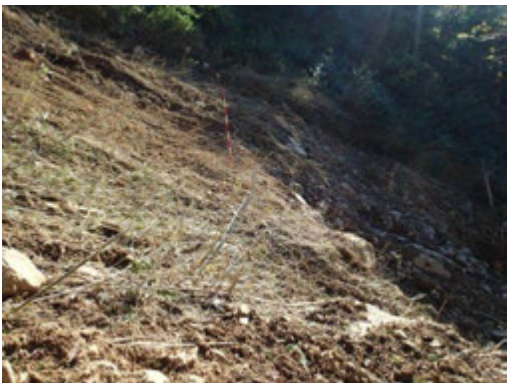
低木林	<p>高木層を欠き、先駆性の低木類やササ類が密生する植生。上部をツル植物が覆う場合もある。</p> <p>犬戻鳴山の谷部の崖錐地に見られた。瘠悪地で、表土が発達せず、土砂移動等の攪乱も活発なため、植生が発達しないと考えられる。</p>

<p>写真は土石流後のため、損傷したササのみが生育</p>

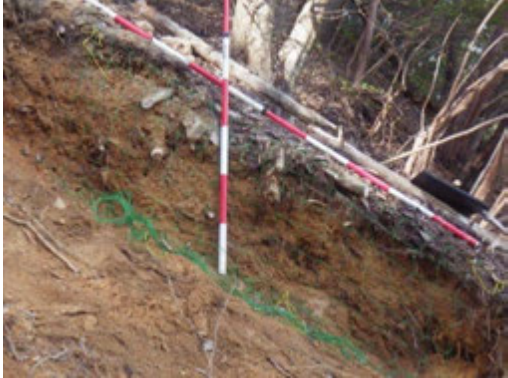
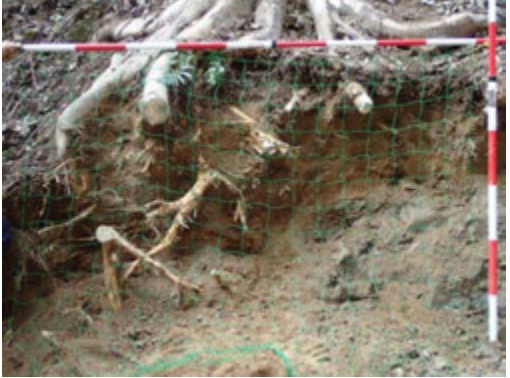
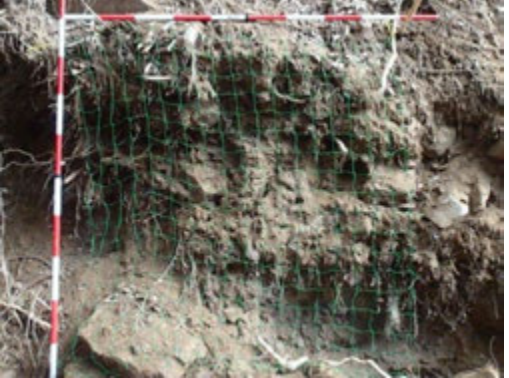
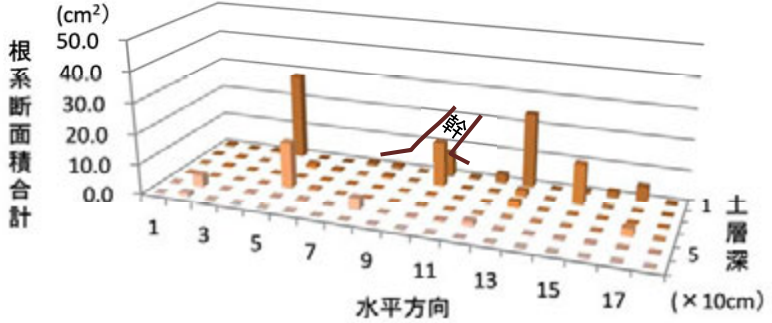
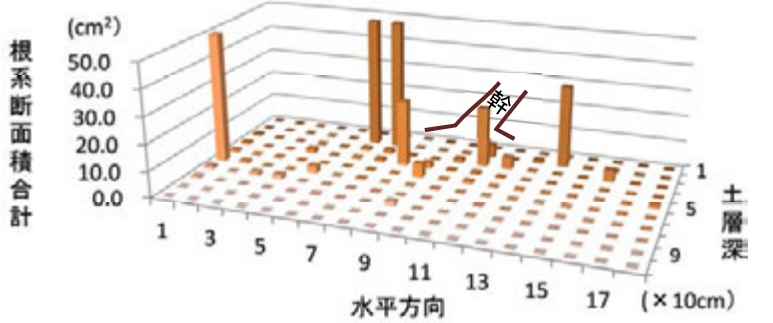
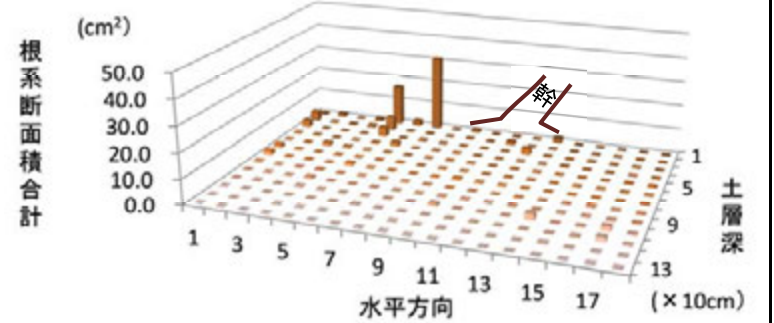
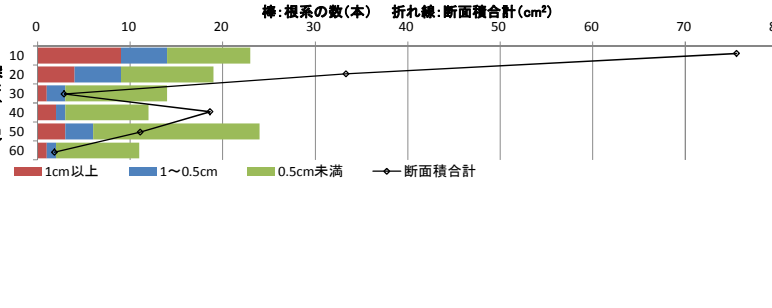
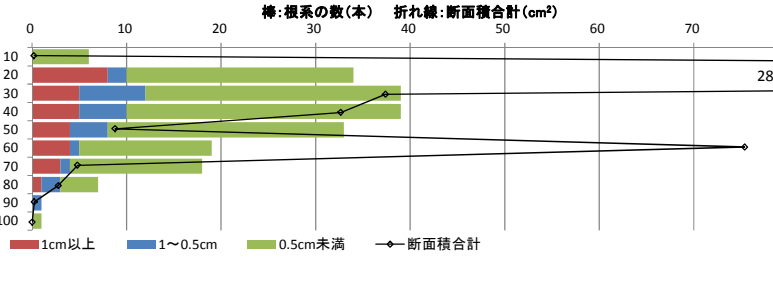
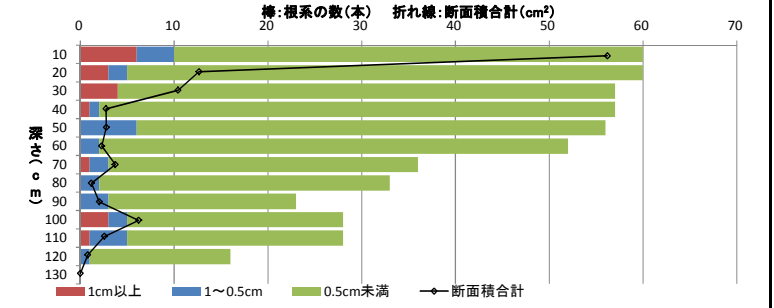
表 9.2.9 根系調査結果

樹種 (生活型)	アラカシ (ブナ科 高木性常緑広葉樹)		
番号 (生育地)	4 (谷沿い山腹斜面: 発生~流下区間)	5 (谷沿い山腹斜面: 流下区間)	6 (谷沿い山腹斜面: 流下区間)
樹木の形状	胸高直径: 18cm 樹高: 13m 枝張り: 6m	胸高直径: 16cm 樹高: 13m 枝張り: 3m	胸高直径: 26cm 樹高: 13m 枝張り: 3.5m
土壌の状態	A層厚 25cm程度 B層厚 70cm以上 (基岩は見えず)	A層厚 15cm程度 B層厚 50cm程度 65cm以深は粘土層	A層厚 20cm程度 20cm以深は崖錐が堆積
根系写真

根系の状況	直径 1cm 程度の中径根は最深部まで分布することから、深い層まで根系が分布していると考えられる。水平方向には両端部付近まで根系の分布が見られた。	直径 1cm 程度の中径根は 80 cm の深さまでみられるが、表層付近で断面積合計が突出しており、最深部で極端に減少することから、垂直方向は中間型とした。水平方向には両端部付近まで根系の分布が見られた。	100 cm の深さでも断面積合計は減衰せず、直径 1cm 程度の中径根はみられるため、深い層まで根系が分布していると考えられる。水平方向にはやや分布の偏りがみられるため中間型とした。
調査結果による根系分布型の判定	垂直: <b>深根型</b> 水平: <b>分散型</b>	垂直: <b>中間型</b> 水平: <b>分散型</b>	垂直: <b>深根型</b> 水平: <b>中間型</b>

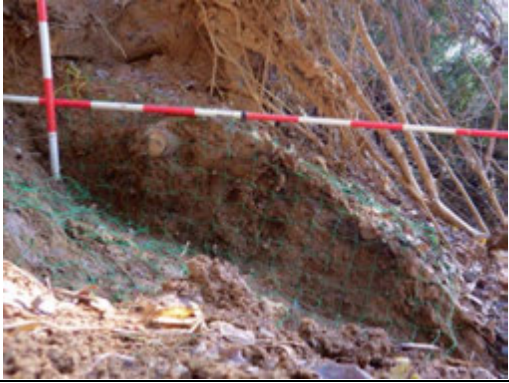
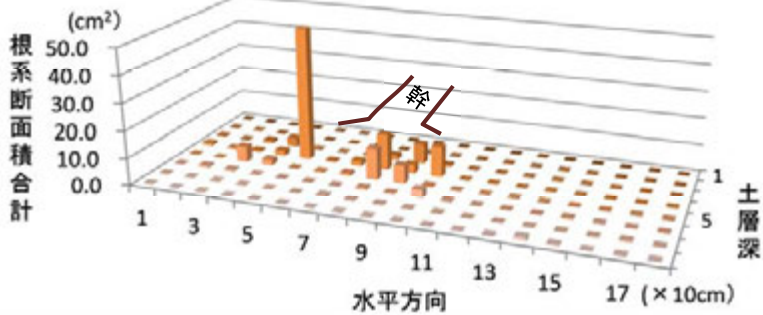
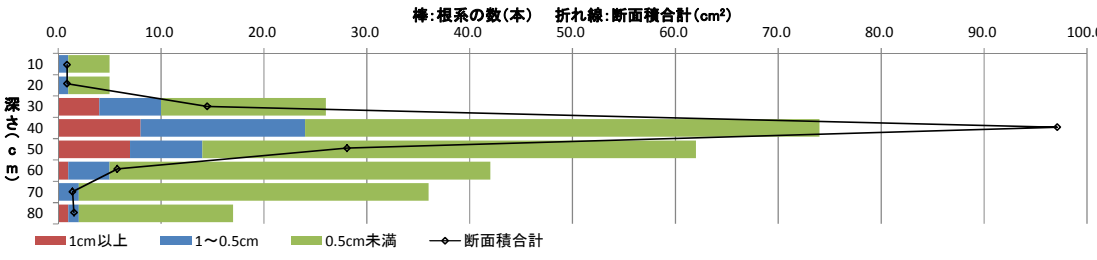
表 9.2.10 根系調査結果

樹種 (生活型)	エドヒガン (バラ科 高木性落葉広葉樹)
番号 (生育地)	7 (谷部 : 発生区間)
樹木の形状	胸高直径 : 44cm 樹高 : 15m 枝張り : 8m
土壌の状態	A層なし B層厚 80cm 以上 (基岩は見えず)
根系写真

根系の状況	直径 1cm 程度の中径根は 80 cm の深さまでみられるが、40~50 cm 中層付近に断面積や本数のピークがあることから、垂直方向は中間型とした。水平方向には分布の偏りがみられるため中間型とした。
調査結果による根系分布型の判定	垂直 : 中間型 水平 : 中間型

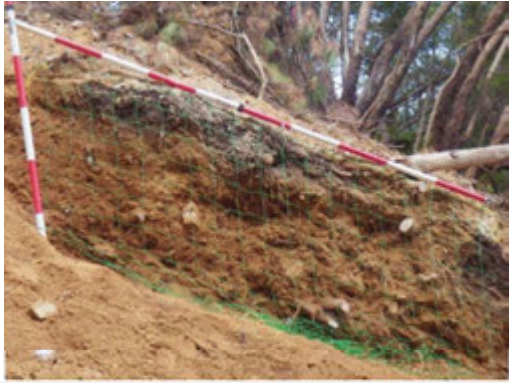
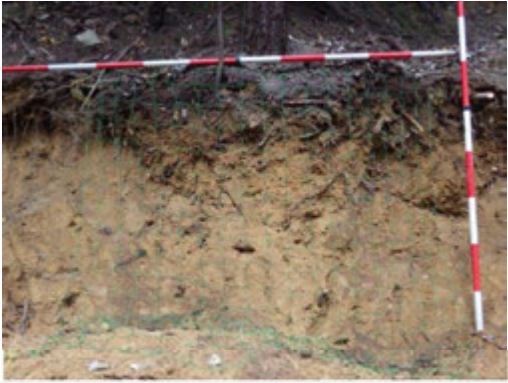
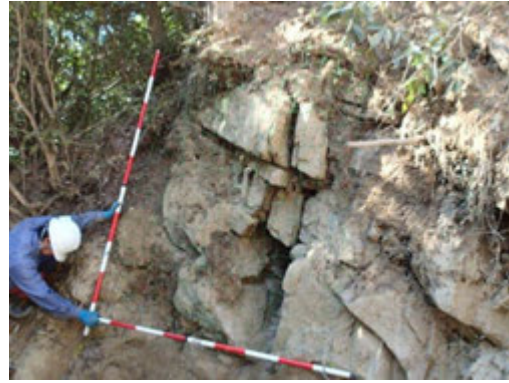
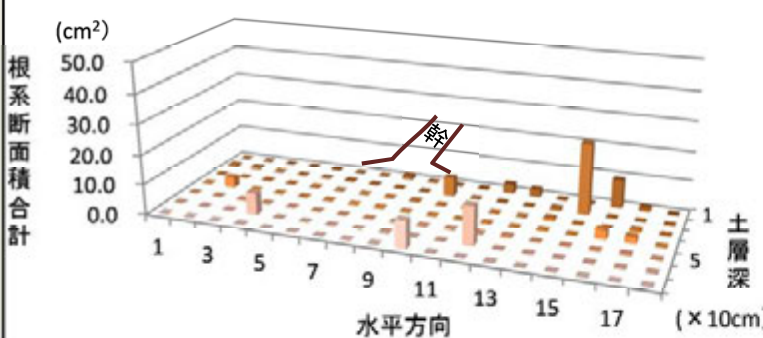
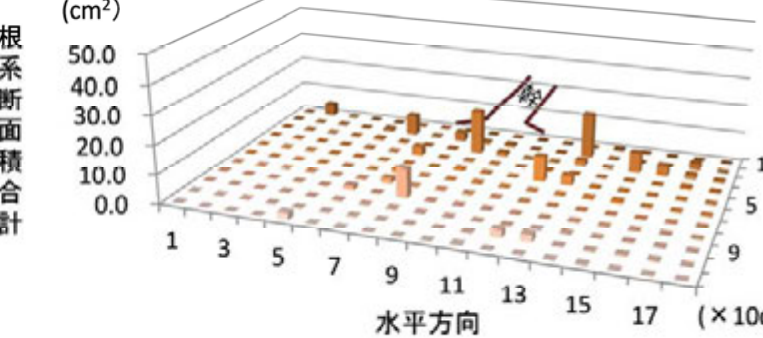
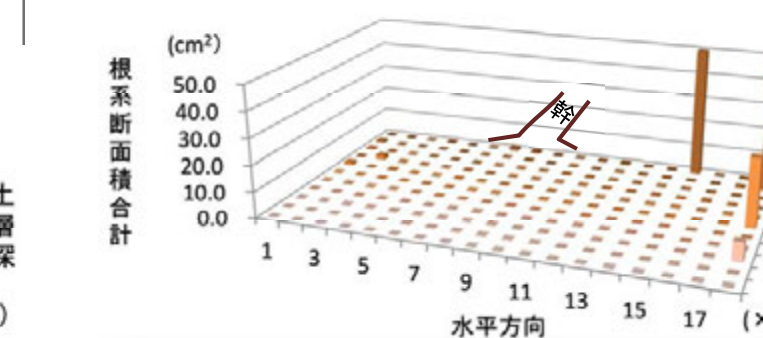
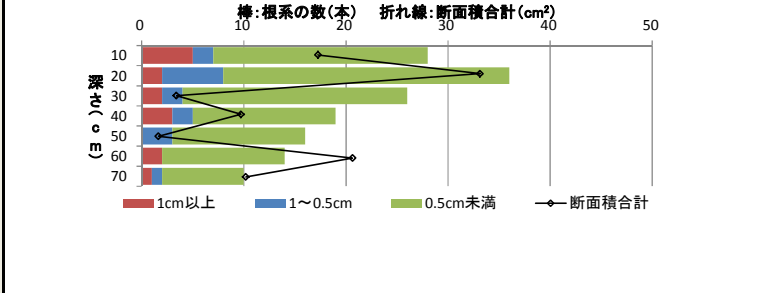
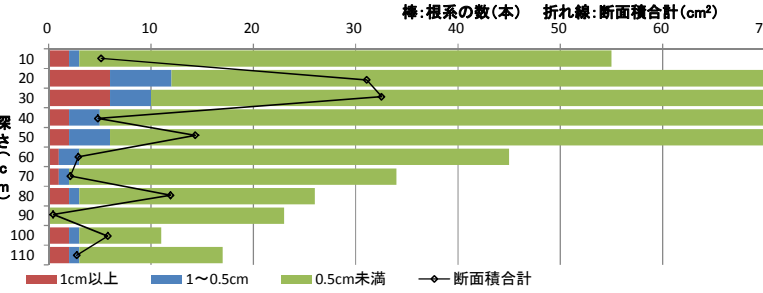
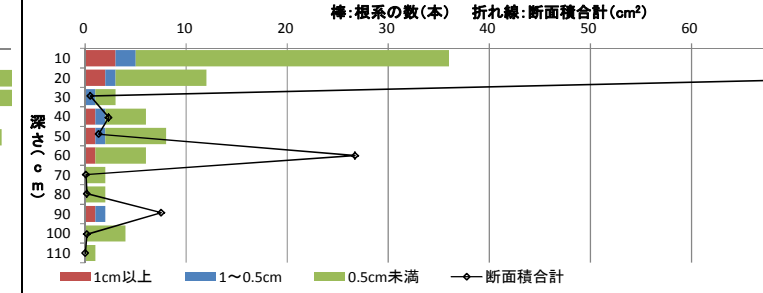
表 9.2.11 根系調査結果

樹種 (生活型)	アカマツ (マツ科 高木性常緑針葉樹)		
番号 (生育地)	8 (谷沿い山腹斜面 : 発生~流下区間)	9 (滑落崖付近 : 発生区間)	10 (滑落崖付近 : 発生区間)
樹木の形状	胸高直径 : 17cm 樹高 : 14m 枝張り : 3.5m	胸高直径 : 19cm 樹高 : 10m 枝張り : 2m	胸高直径 : 23cm 樹高 : 8m 枝張り : 2m
土壌の状態	A層厚 15cm程度 B層厚 60cm以上 (基岩は見えず)	A層厚 15cm程度 B層厚 100cm以上 (基岩は見えず)	A層なし B層厚 20cm程度 20cm以深は基岩
根系写真

根系の状況	直径 1cm 程度の中径根は最深部まで分布し、断面積合計も大きく減衰することがないため、深い層まで根系が分布していると考えられる。水平方向には両端部付近まで根系の分布が見られた。	直径 1cm 程度の中径根は最深部まで分布し、断面積合計も大きく減衰することがないため、深い層まで根系が分布していると考えられる。水平方向には両端部付近まで根系の分布が見られた。	90 cmの深さでも断面積合計は減衰せず、直径 1cm 程度の中径根はみられるため、深い層まで根系が分布していると考えられる。20 cm程度の深さから基岩となるため、根系の広がり判定することが難しい。
調査結果による根系分布型の判定	垂直 : <b>深根型</b> 水平 : <b>分散型</b>	垂直 : <b>深根型</b> 水平 : <b>分散型</b>	垂直 : <b>深根型</b> 水平 : 判定不能

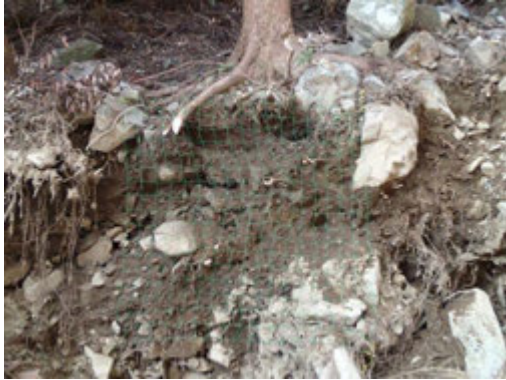
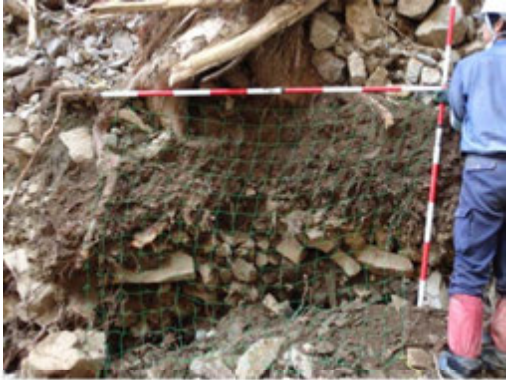
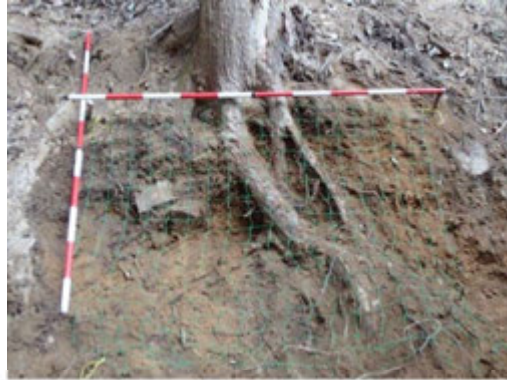
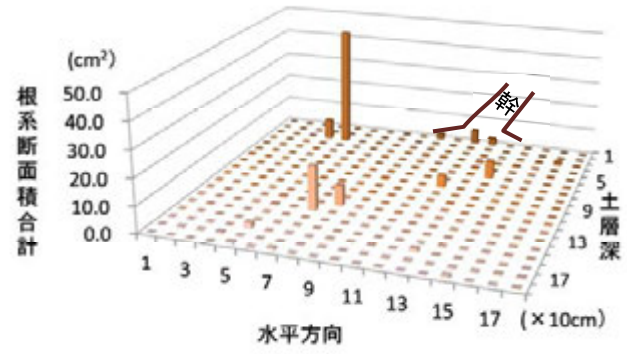
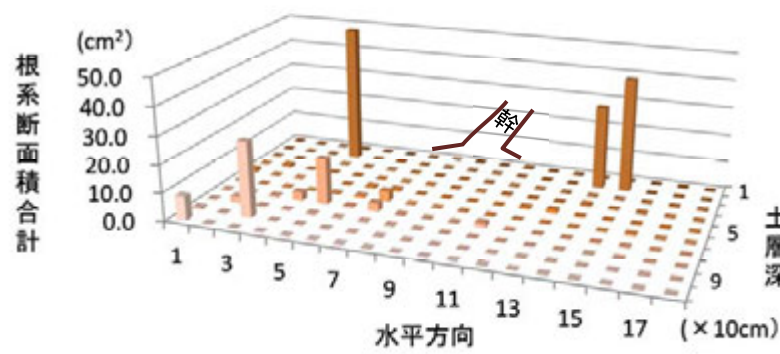
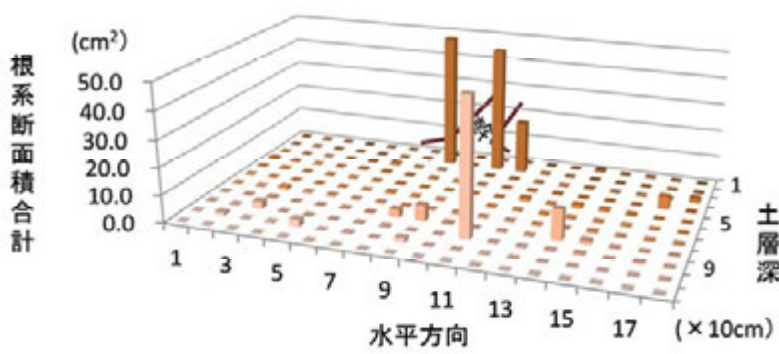
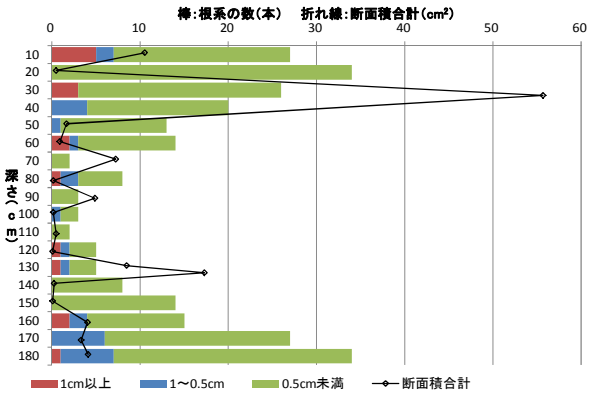
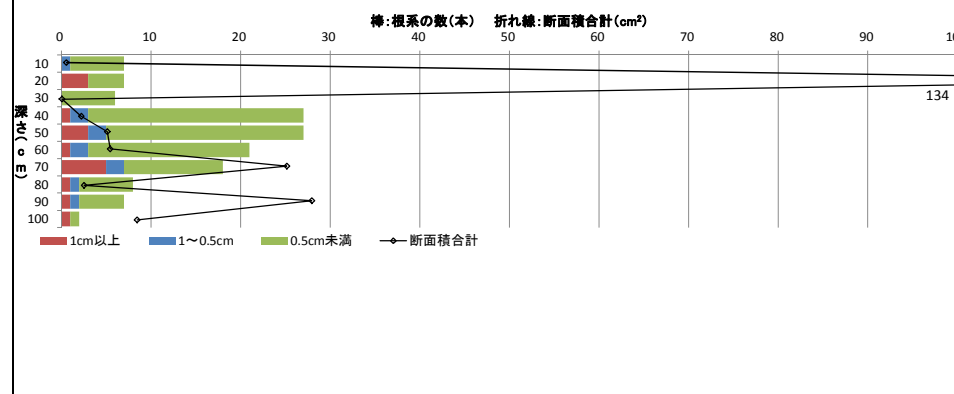
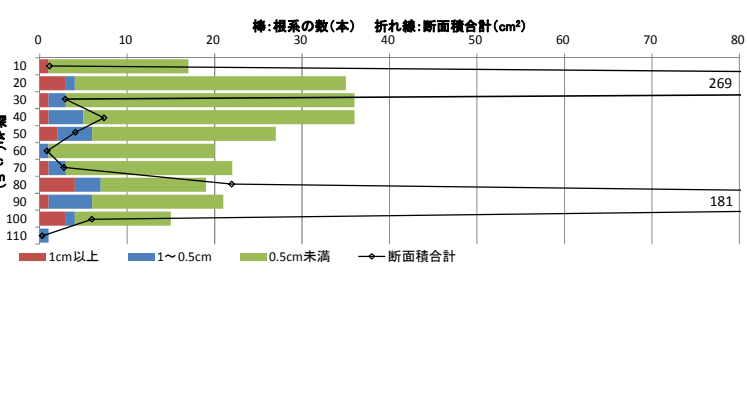
表 9.2.12 根系調査結果

樹種 (生活型)	スギ (スギ科 高木性常緑針葉樹)		
番号 (生育地)	11 (谷沿い山腹斜面 : 流下区間)	12 (谷沿い山腹斜面 : 流下区間)	13 (谷沿い山腹斜面 : 流下区間)
樹木の形状	胸高直径 : 34cm 樹高 : 15m 枝張り : 3m	胸高直径 : 30cm 樹高 : 15m 枝張り : 4m	胸高直径 : 36cm 樹高 : 16m 枝張り : 4m
土壌の状態	A層厚 15cm程度 B層厚 120cm程度 130cm以深は基岩	A層厚 10cm程度 B層厚 60cm程度 70cm以深は基岩	A層厚 10cm程度 B層厚 100cm以上 (基岩は見えず)
根系写真

根系の状況	直径 1cm 程度の中径根は最深部まで分布し、断面面積合計も大きく減衰することがないため、深い層まで根系が分布していると考えられる。水平方向には両端部付近まで分布が見られなかったことから、中間型とした。	表層付近で断面面積合計が突出しているが、直径 1cm 程度の中径根は最深部までみられ、最深部でも断面面積合計が減少しないことから、深い層まで根系が分布していると考えられる。水平方向には両端部付近まで根系の分布が見られた。	表層付近で断面面積合計が突出しているが、最深部付近でも太い根系が見られることから、深い層まで根系が分布していると考えられる。水平方向には両端部付近まで分布が見られなかったことから、中間型とした。
調査結果による根系分布型の判定	垂直 : <b>深根型</b> 水平 : <b>中間型</b>	垂直 : <b>深根型</b> 水平 : <b>分散型</b>	垂直 : <b>深根型</b> 水平 : <b>中間型</b>

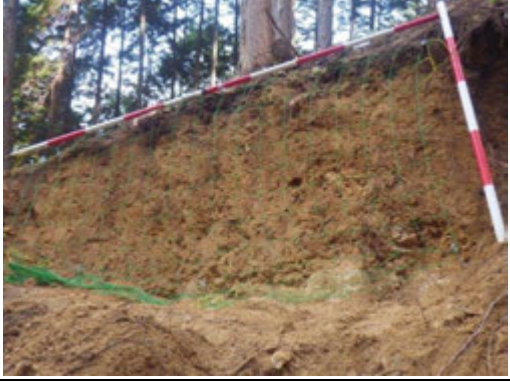
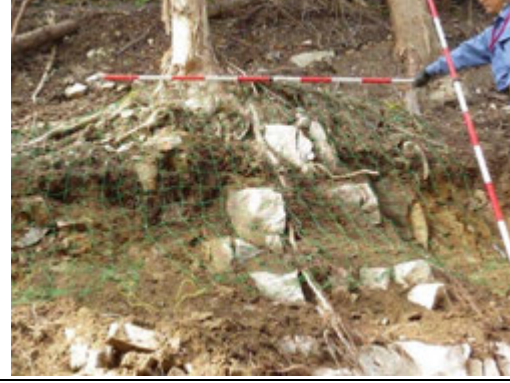
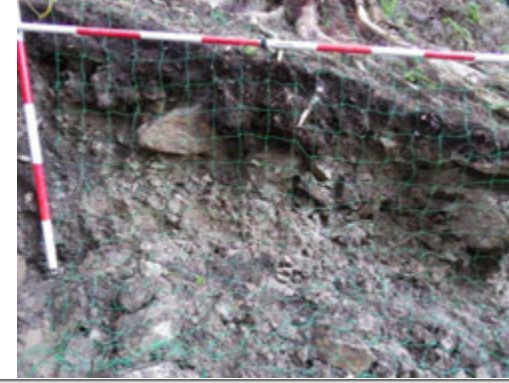
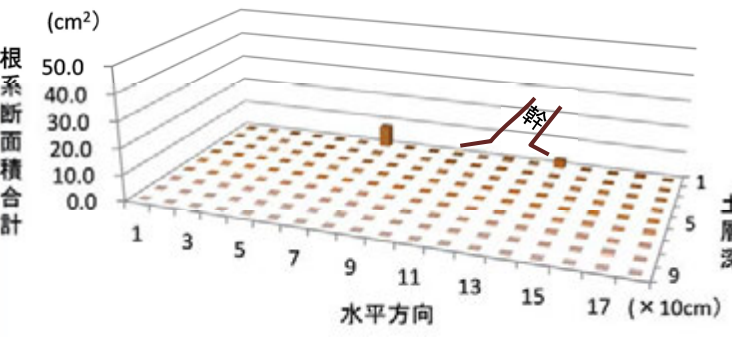
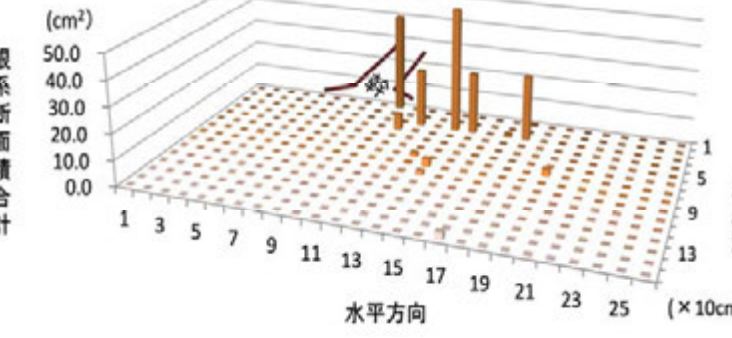
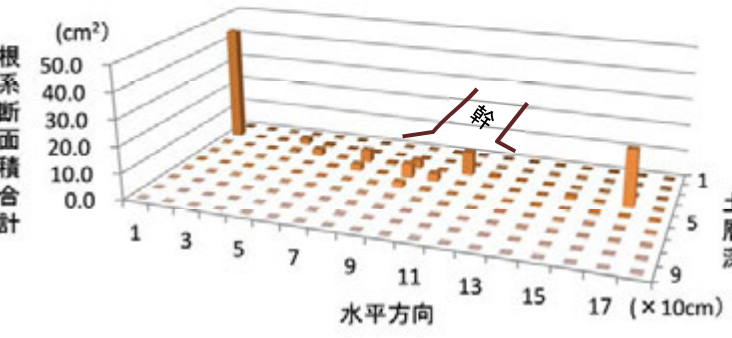
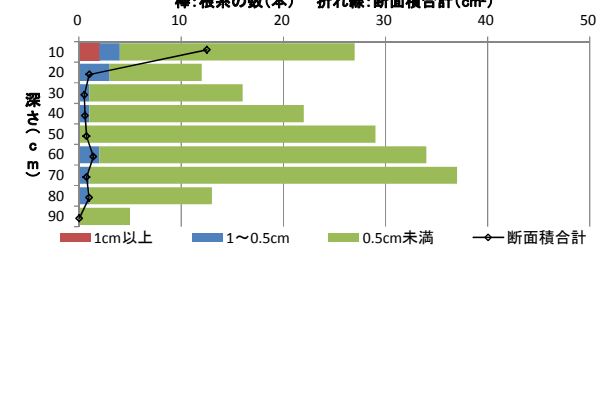
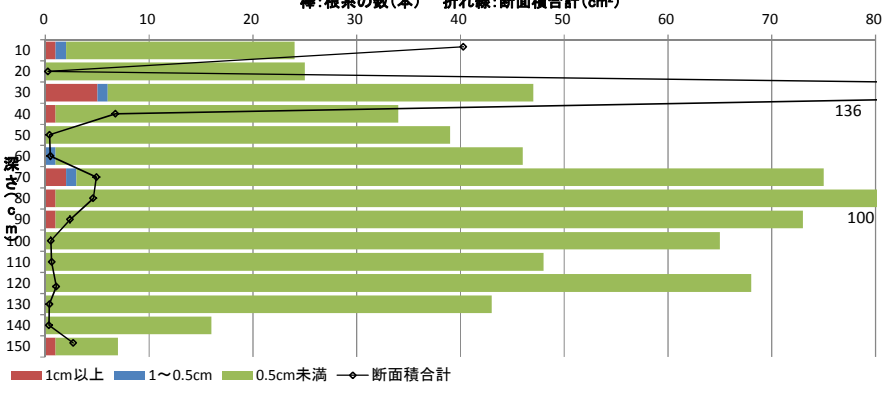
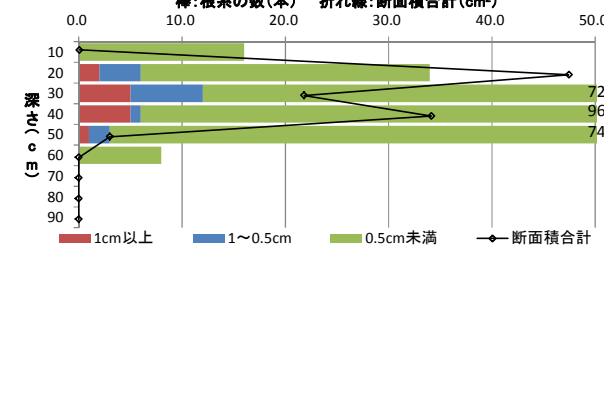
表 9.2.13 根系調査結果

樹種 (生活型)	ヒノキ (ヒノキ科 高木性常緑針葉樹)		
番号 (生育地)	14 (谷沿い山腹斜面 : 発生~流下区間)	15 (谷沿い山腹斜面 : 発生~流下区間)	16 (谷沿い山腹斜面 : 流下区間)
樹木の形状	胸高直径 : 17cm 樹高 : 11m 枝張り : 3m	胸高直径 : 20cm 樹高 : 13m 枝張り : 2.3m	胸高直径 : 39cm 樹高 : 15m 枝張り : 5.5m
土壌の状態	A層厚 10cm程度 B層厚 80cm以上 (基岩は見えず)	A層厚 15cm程度 B層厚 50cm程度 60cm以深は基岩	A層厚 20cm程度 B層厚 70cm以上 (径 30cm程度の礫混り)
根系写真

根系の状況	表層部のみが断面積合計が大きく、20cm以深には直径1cm程度の中径根は見られないことから、浅根型とした。水平方向には中央部にしか根系の分布が見られなかったことから集中型とした。	表層付近で断面積合計が突出しているが、最深部付近でも直径1cm程度の中径根が見られることから、深い層まで根系が分布していると考えられる。水平方向には幹の右側に根系が集中していたことから集中型とした。	50cmの深さまで直径1cm程度の中径根が見られるが、それ以深はほとんど根が分布しないことから、浅根型とした。両端付近に水平方向にひろがる主根的な5cm程度の根がみられたが、基本的に中央部に分布が集中している。
調査結果による根系分布型の判定	垂直 : 浅根型 水平 : 集中型	垂直 : 深根型 水平 : 集中型	垂直 : 浅根型 水平 : 集中型

なお、ヒノキは垂直分布において、深根型と浅根型がともに見られ個体差が著しかった。これは、地下水位が高い箇所では樹木の根が地中深くに伸びない（今後における海岸防災林の再生について、2014 年 2 月、東日本大震災に係る海岸防災林の再生に関する検討会 など）性質を有するため、溪床近くに植林されたヒノキは根系が浅く、山腹に植林されたヒノキでは比較的鉛直方向に根系が伸長したことによる差と考えられる。

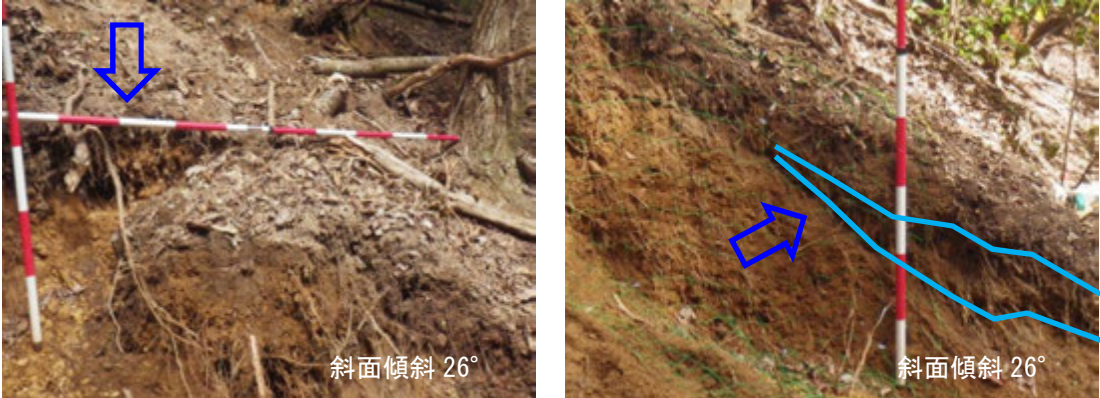
表 9.3.1(4) 樹木による災害防止機能の発揮事例

確認地点	高松山国有林 ((図 6.1.2 の 4 号) 根系調査樹木
森林・樹木の形状	広葉樹林内のコナラ (胸高直径 28cm, 樹高 15m, 枝張り 5m 程度)。斜面勾配は 25° 程度で崩壊地に接する山腹斜面。
災害抑止の状況	コナラの樹幹から 1m ほど離れた箇所において地表の亀裂がみられる (左写真) が、樹木根系の土壌補強作用により保持されることで、せん断が抑止され崩落しなかったと考えられる。同樹木の土壌断面は A 層 (腐植土) と B 層 (鉱質由来の土壌) の境界付近で剥離しかけている (右写真)。これも根系の土壌補強作用により、表層の剥離が抑止されたと考えられる。
確認写真・図面等

<p>斜面傾斜 26°</p> <p>土石流発生溪流に面した山腹斜面。流下土砂の衝撃等により、斜面部の土砂がせん断されているが、樹木根系の土壌補強作用により保持されたと考えられる。</p> <p>左写真と同一箇所。表層土壌が A 層 (腐植土) と B 層 (鉱質由来の土壌) の境界付近で剥離しかけているが、土壌補強作用により、表層の剥離が抑止されたと考えられる。</p>

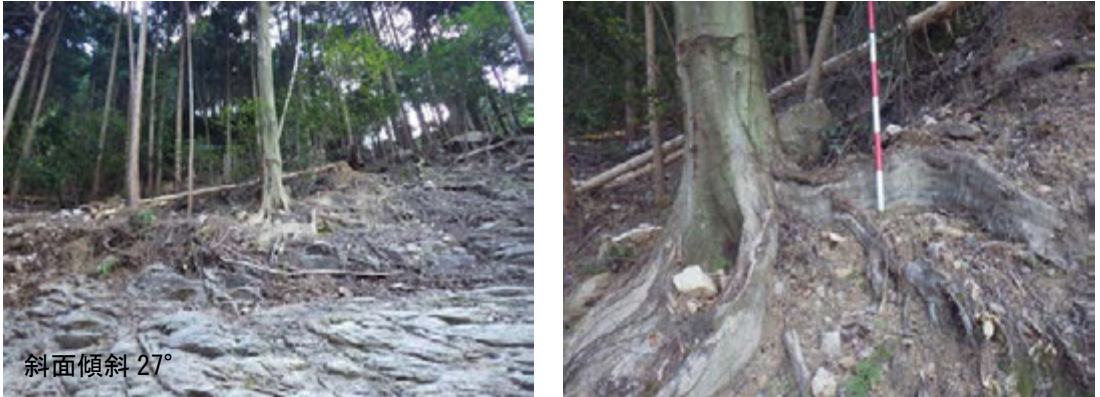
表 9.3.1(5) 樹木による災害防止機能の発揮事例

確認地点	高松山国有林 ((図 6.1.2 の 11 号)
森林・樹木の形状	ヒノキ林内に生育するツブラジイ。根が板根化 (水平根が上方向に発達して垂直に扁平となったもの) している。本地域の極相の樹種であるシイ類は、板根化することが知られている。
災害抑止の状況	板根が高さ 30cm 程度の天然の『筋工』となっており、その上部に土砂を捕捉していた。筋工と同様の機能を有していると考えられ、雨水の分散や表土流亡の防止により、山腹の地表侵食抑止の効果が期待できる。
確認写真・図面等

<p>斜面傾斜 27°</p> <p>流下区間の山腹斜面に生育するツブラジイ。表土が浅い環境ではシイ類は板根化しやすいと言われており、天然の筋工としての効果があると考えられる。</p>
