# 地上開度図

高松山（災害前H21）	4 - 1
（災害後H26）	4 - 2
犬戻鳴山（災害前H21）	4 - 3
（災害後H26）	4 - 4
美濃越（災害前H21）	4 - 5
（災害後H26）	4 - 6
宇那木山（災害前H21）	4 - 7
（災害後H26）	4 - 8

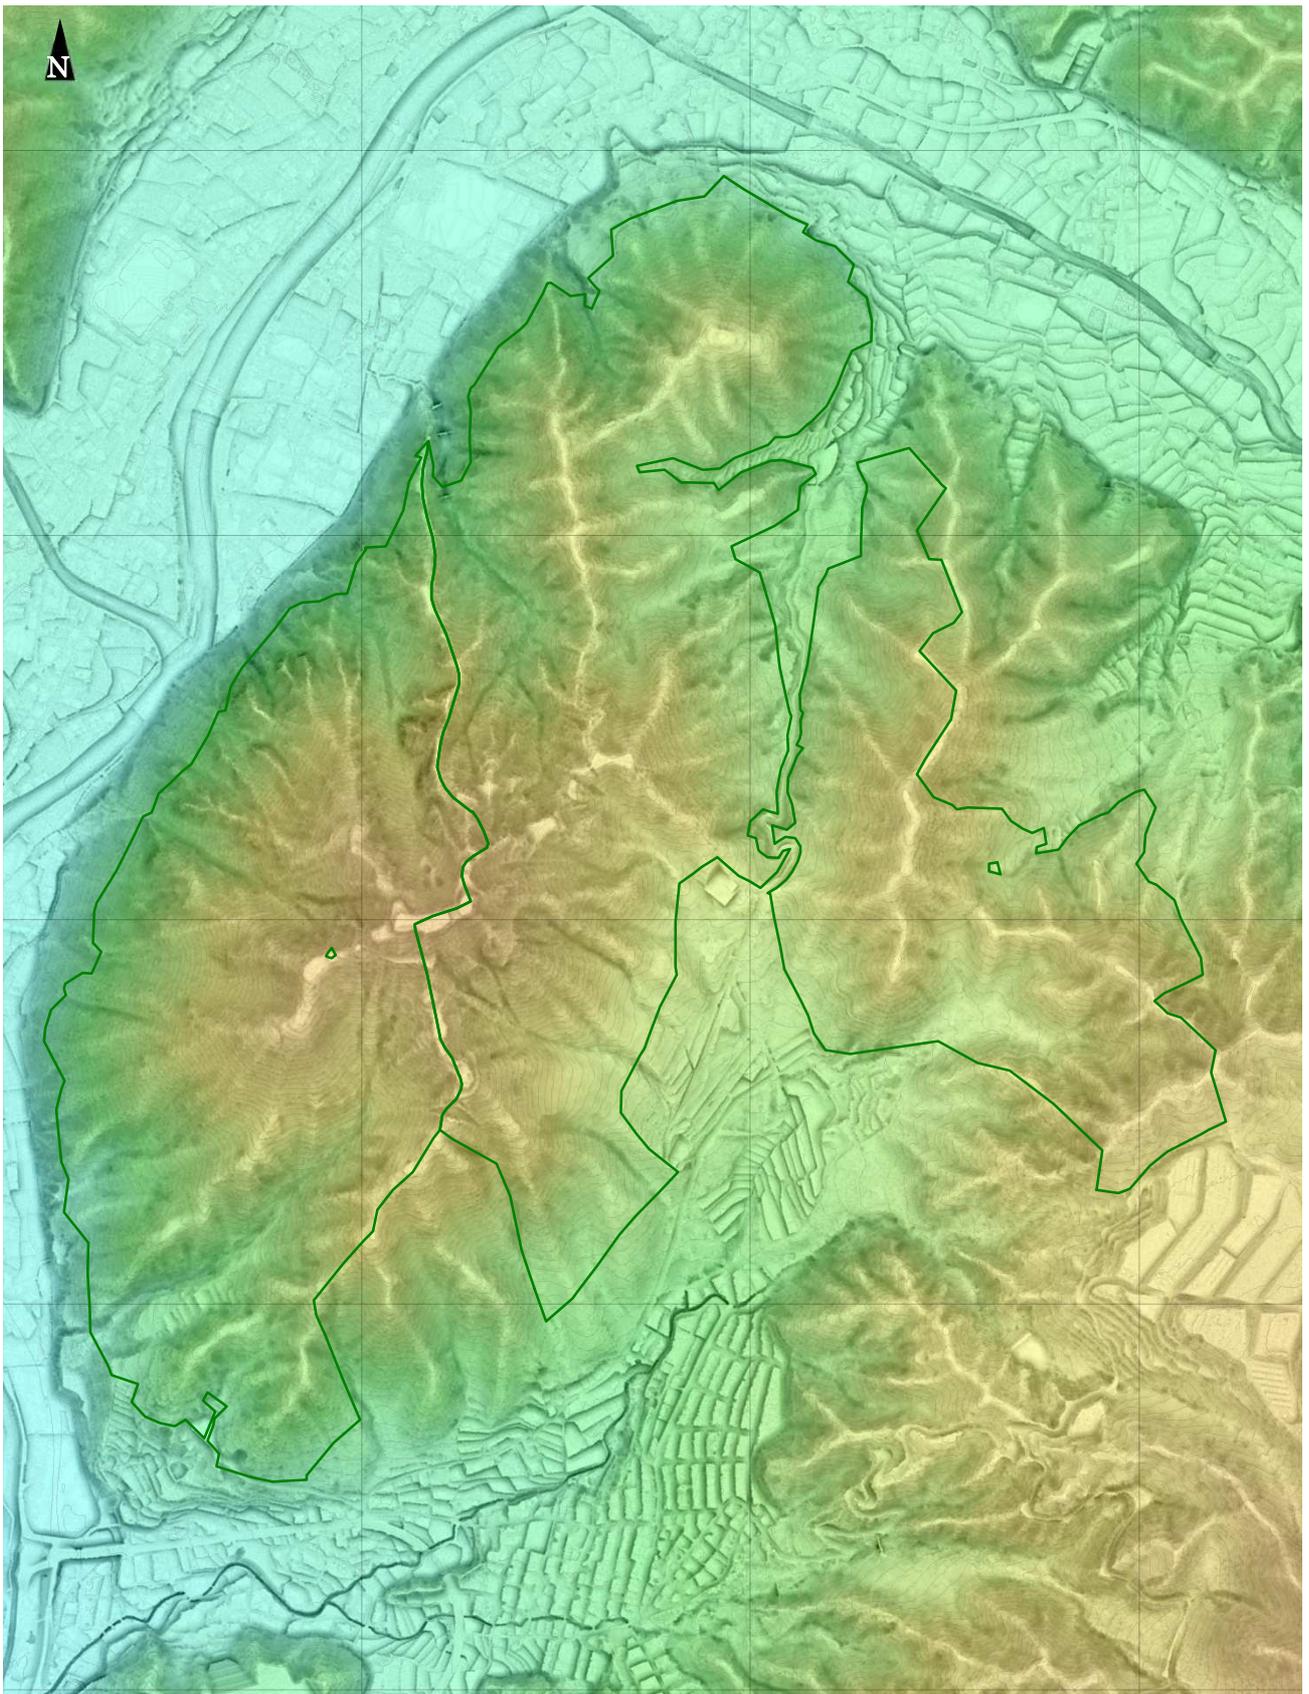
## 高松山 災害前(H21)

※国土交通省太田川河川事務所提供の航空レーザー測量データ(H21)を基に作成

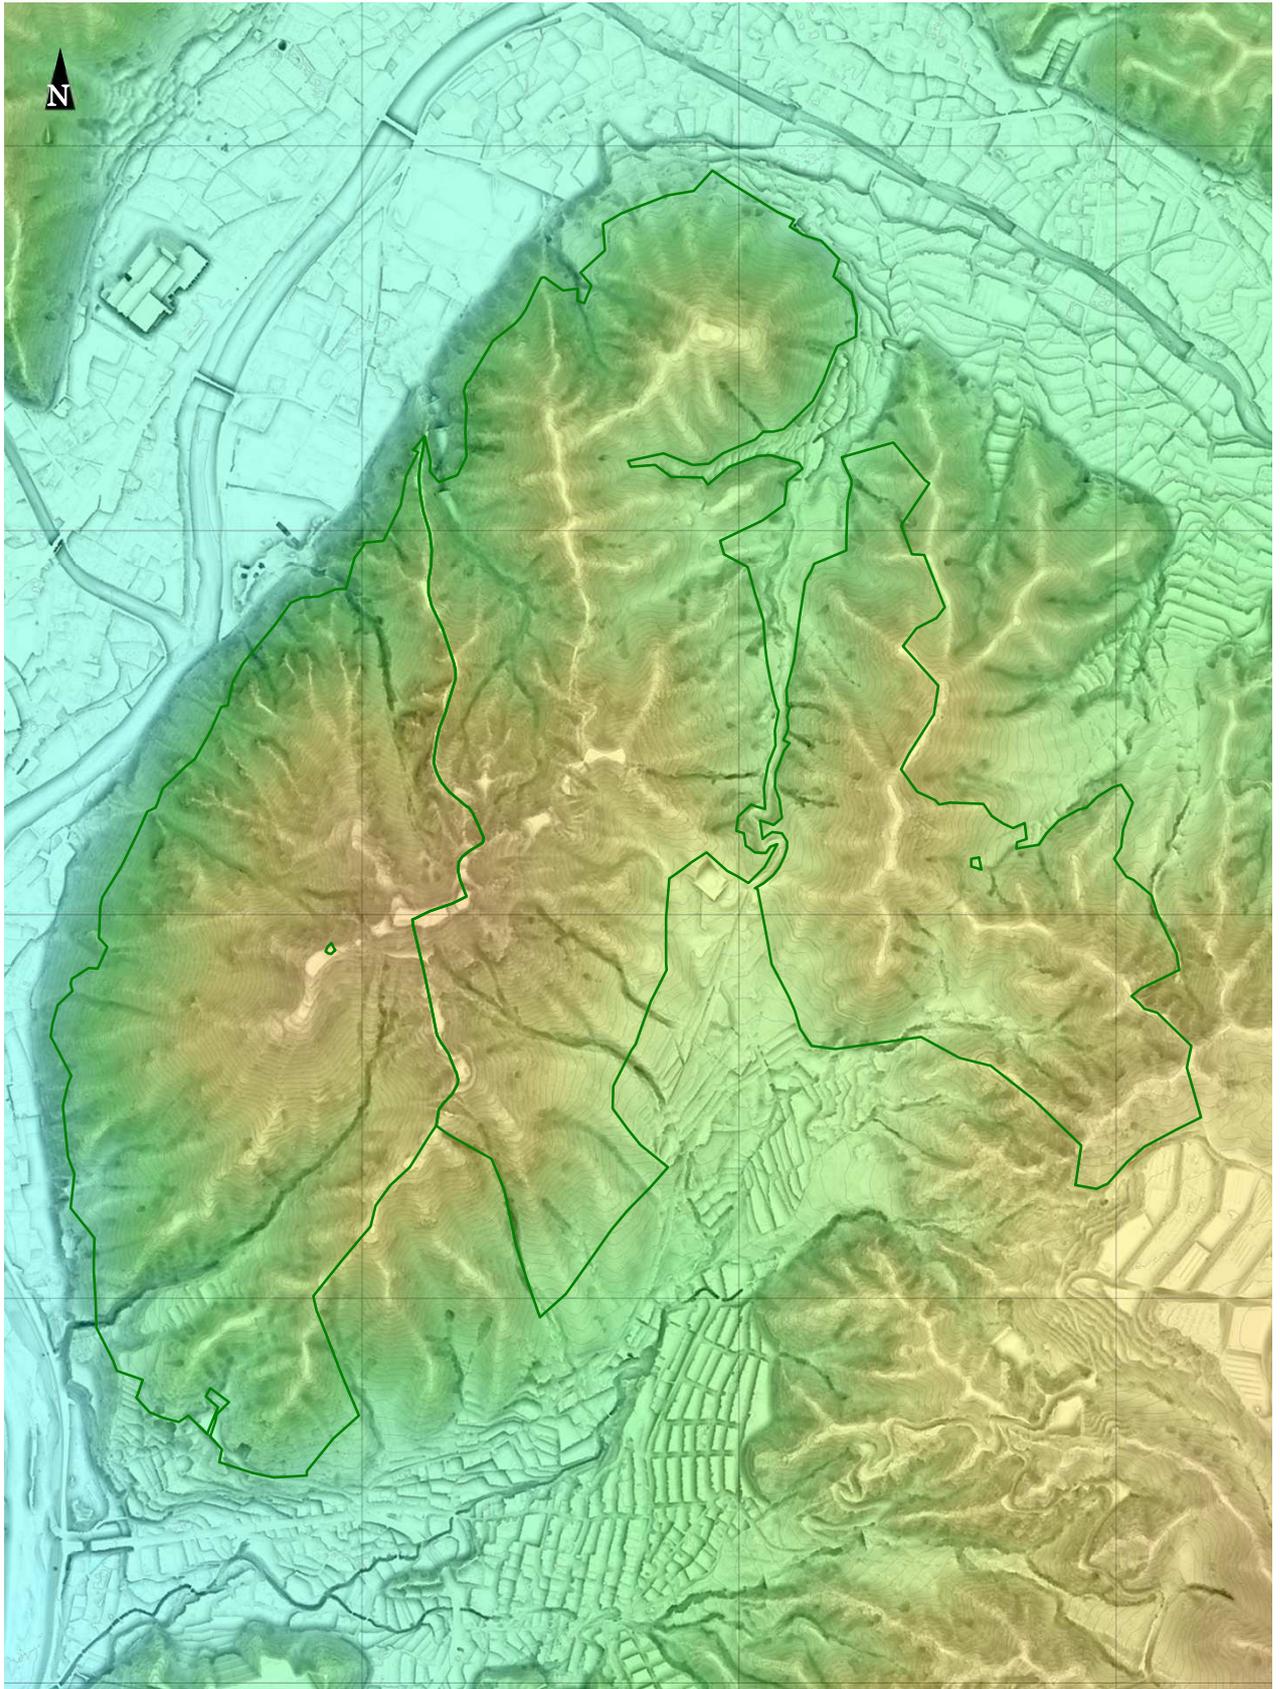
## 高松山 災害後(H26)

※国土交通省太田川河川事務所および朝日航洋株式会社提供の航空レーザー測量データ(H26)を  
基に作成

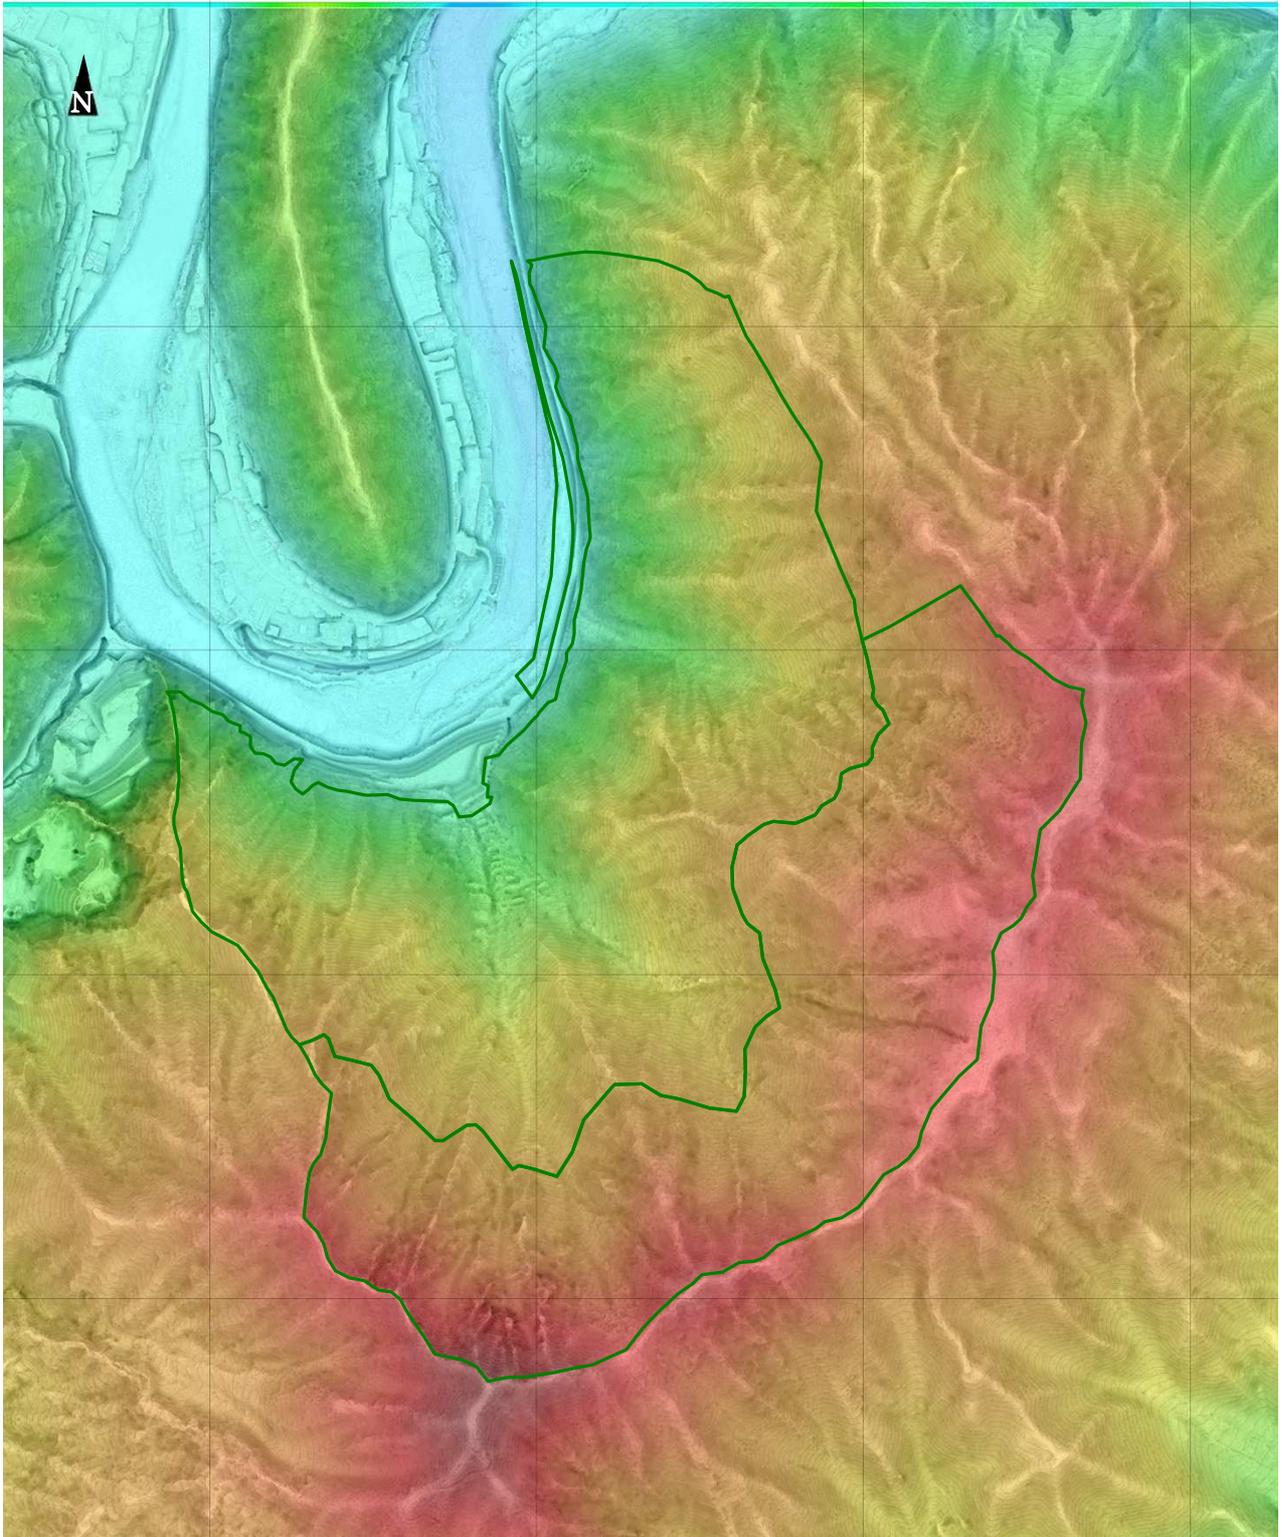
## 犬戻鳴山 災害前 (H21)

※国土交通省太田川河川事務所提供の航空レーザー測量データ (H21) を基に作成

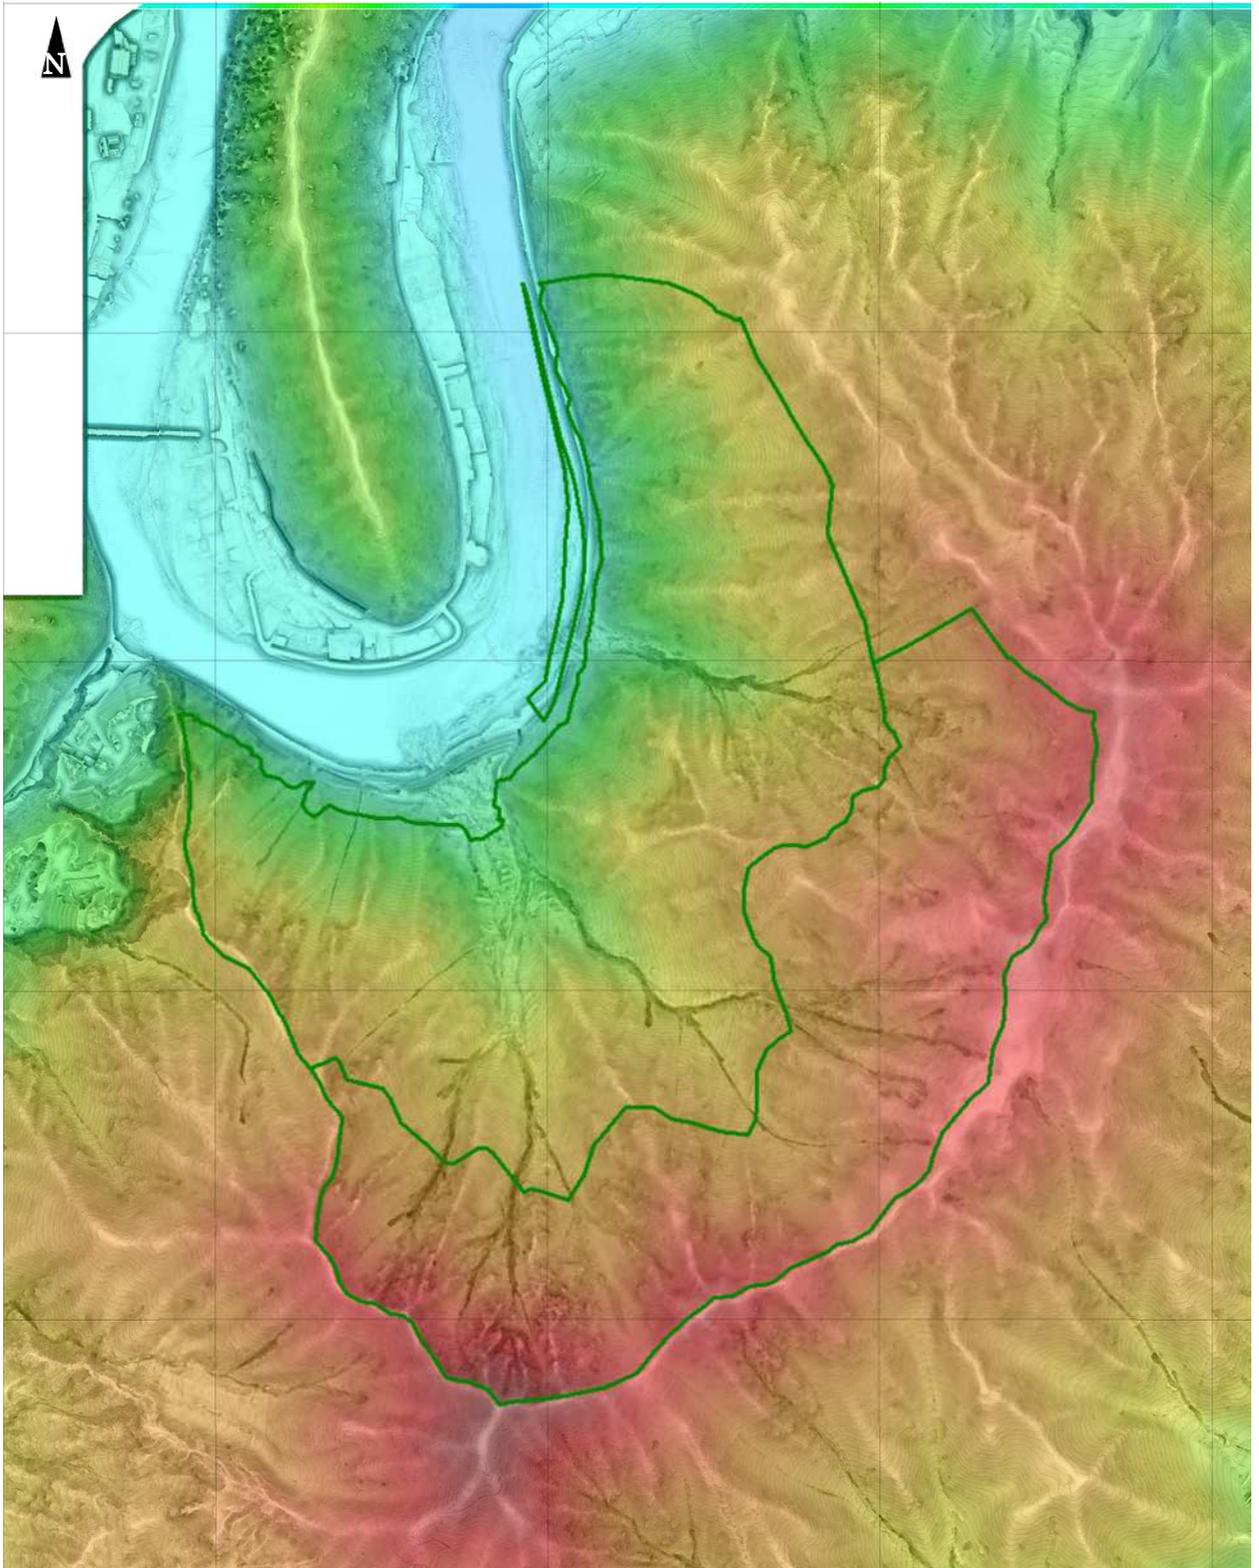
## 犬戻鳴山 災害後 (H26)

※国土交通省太田川河川事務所提供の航空レーザー測量データ (H26) を基に作成

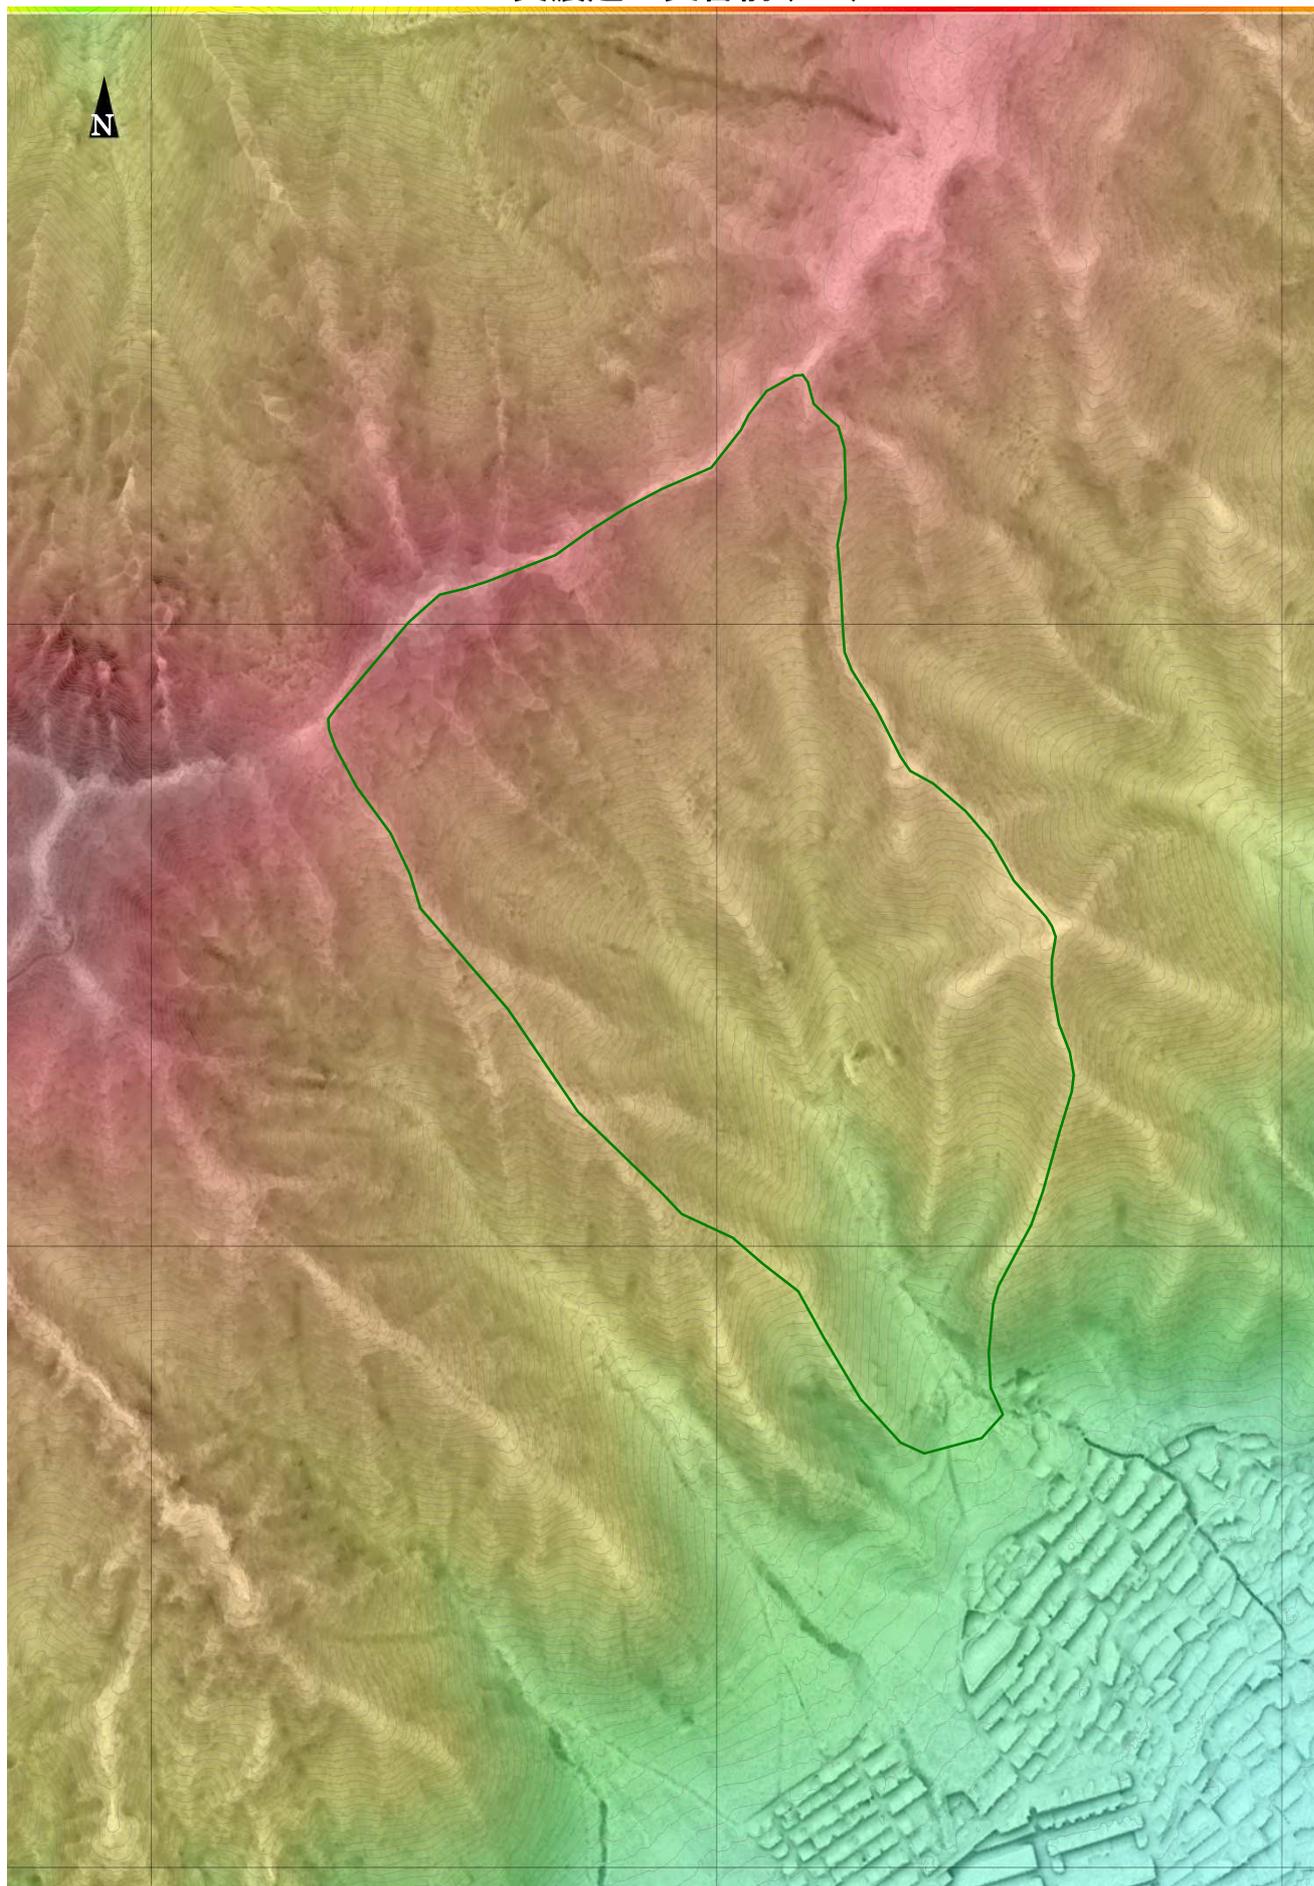
# 美濃越 災害前 (H21)

※国土交通省太田川河川事務所提供の航空レーザー測量データ (H21) を基に作成

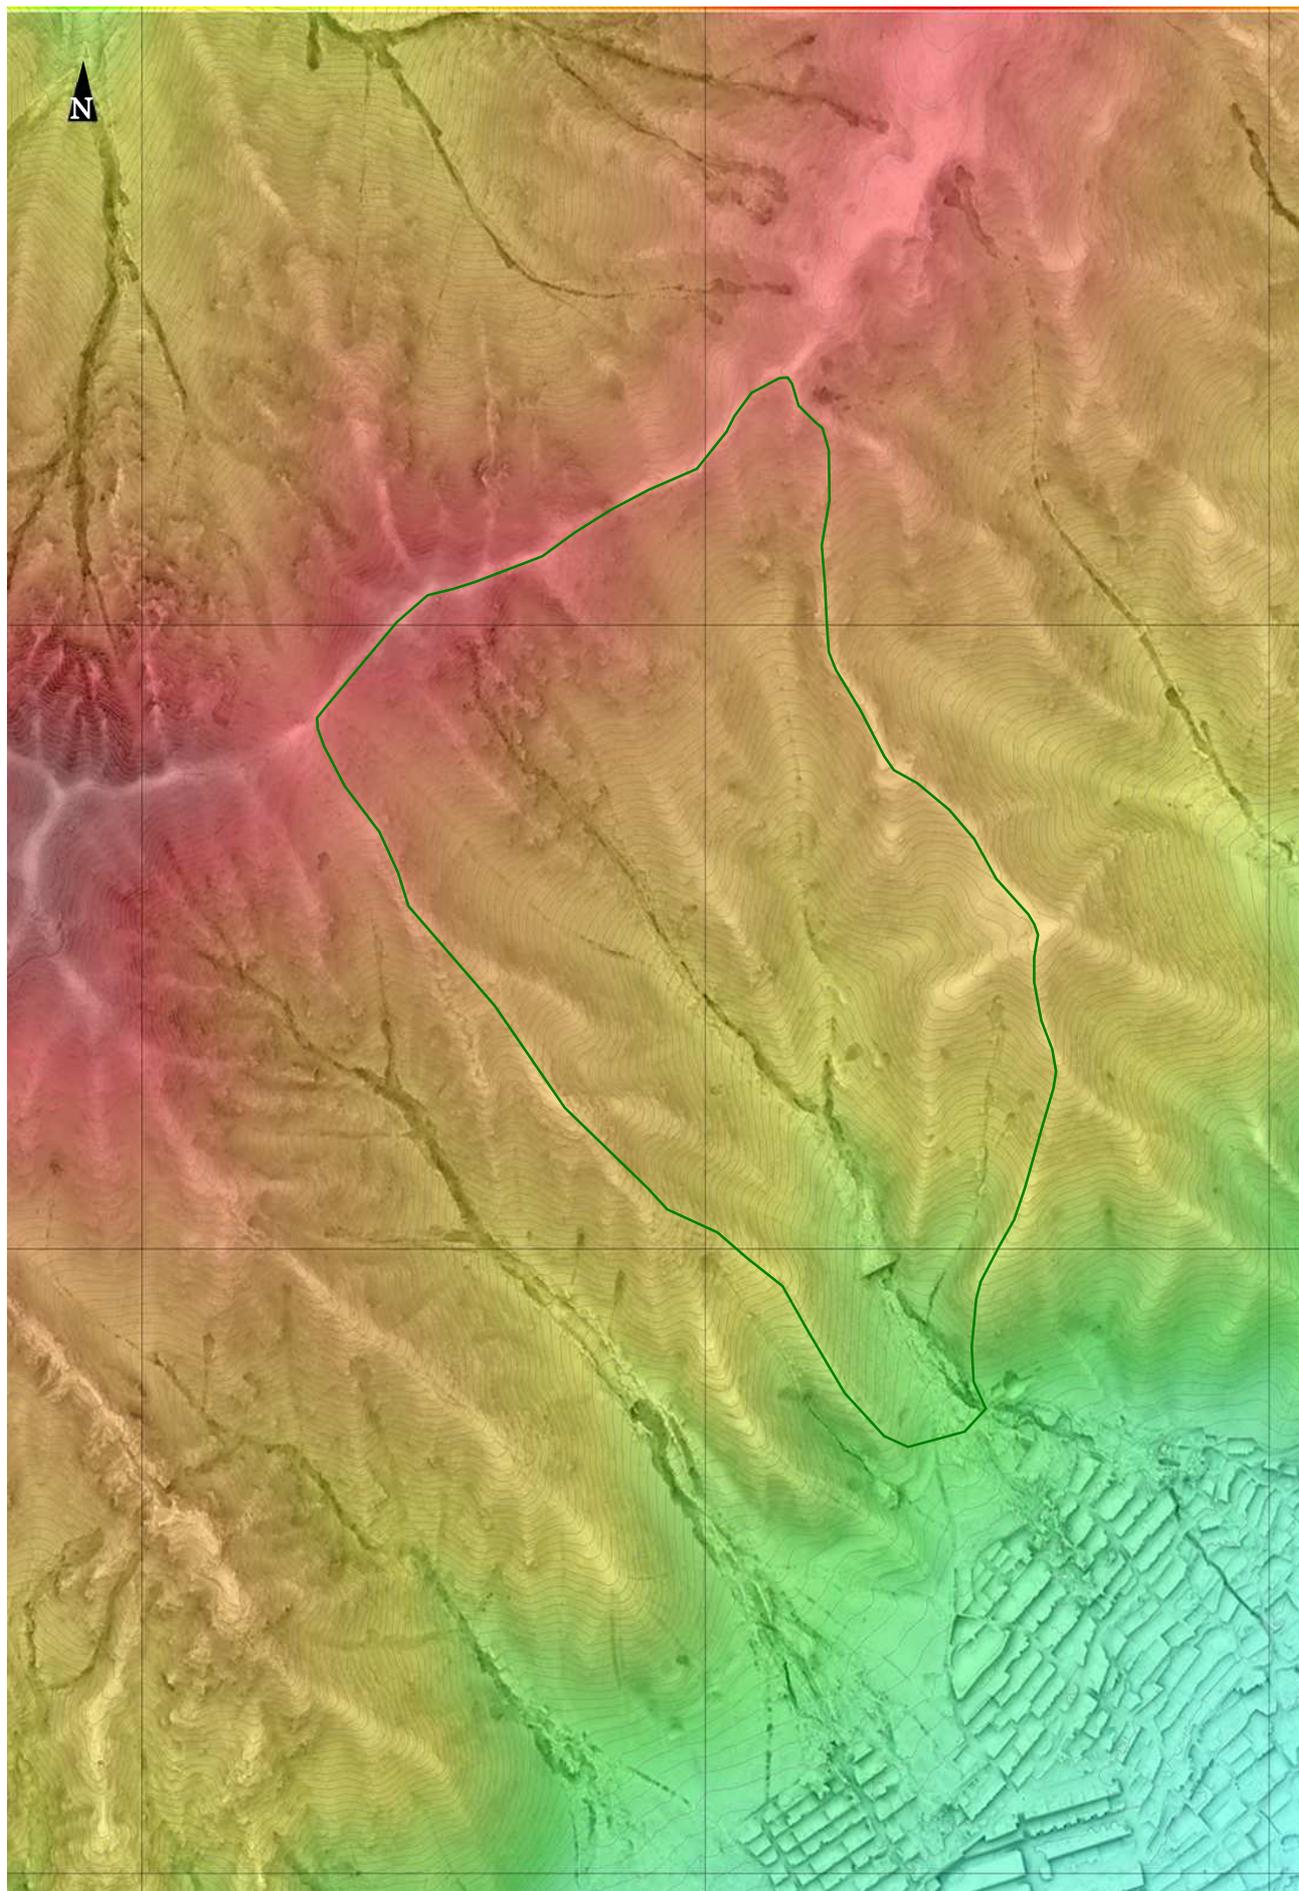
# 美濃越 災害後 (H26)

※国土交通省太田川河川事務所提供の航空レーザー測量データ (H26) を基に作成

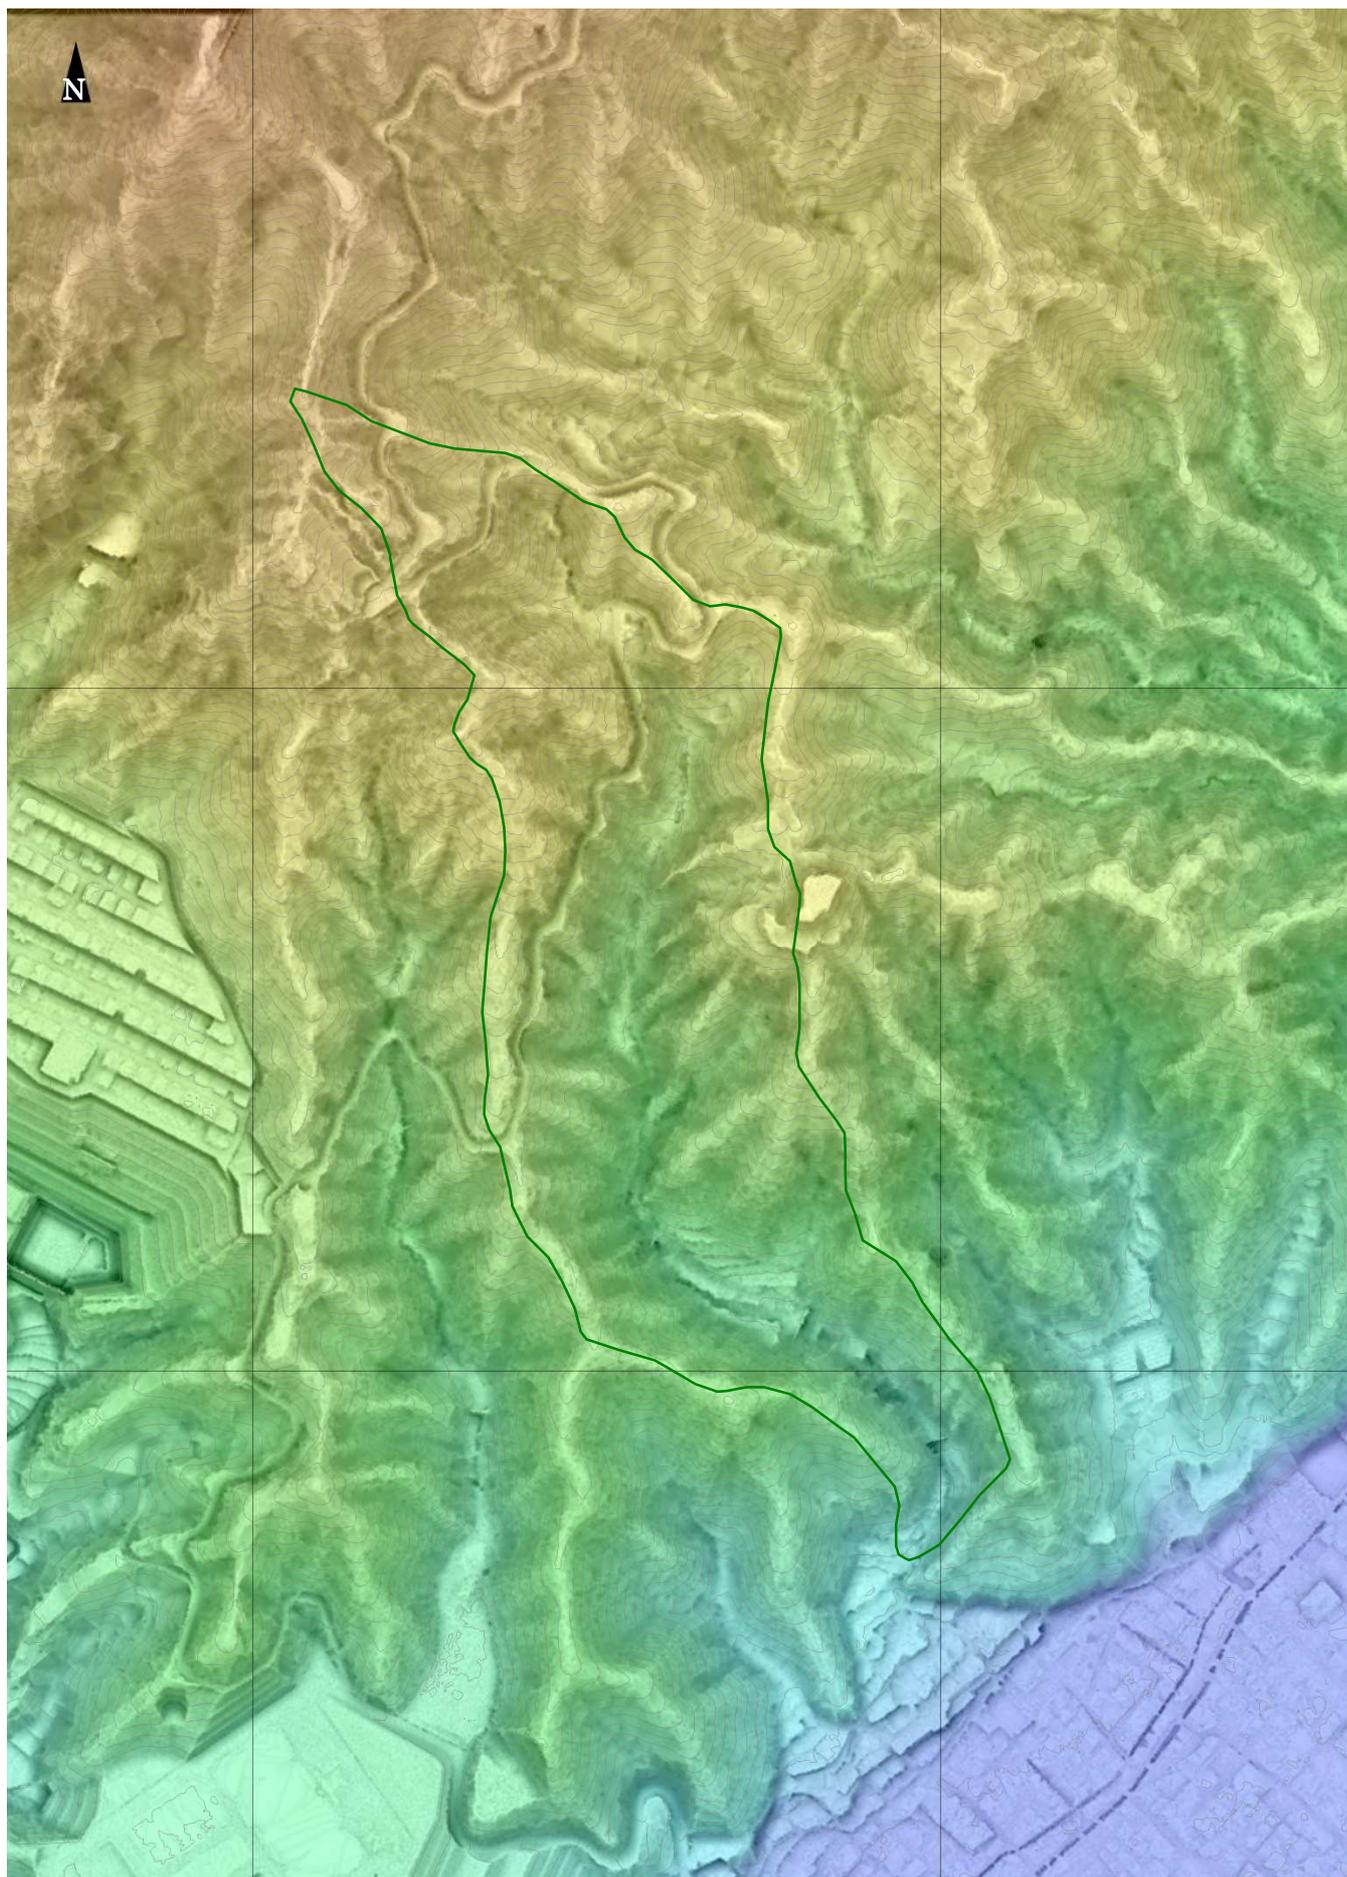
## 宇那木山 災害前 (H21)

※国土交通省太田川河川事務所提供の航空レーザー測量データ (H21) を基に作成

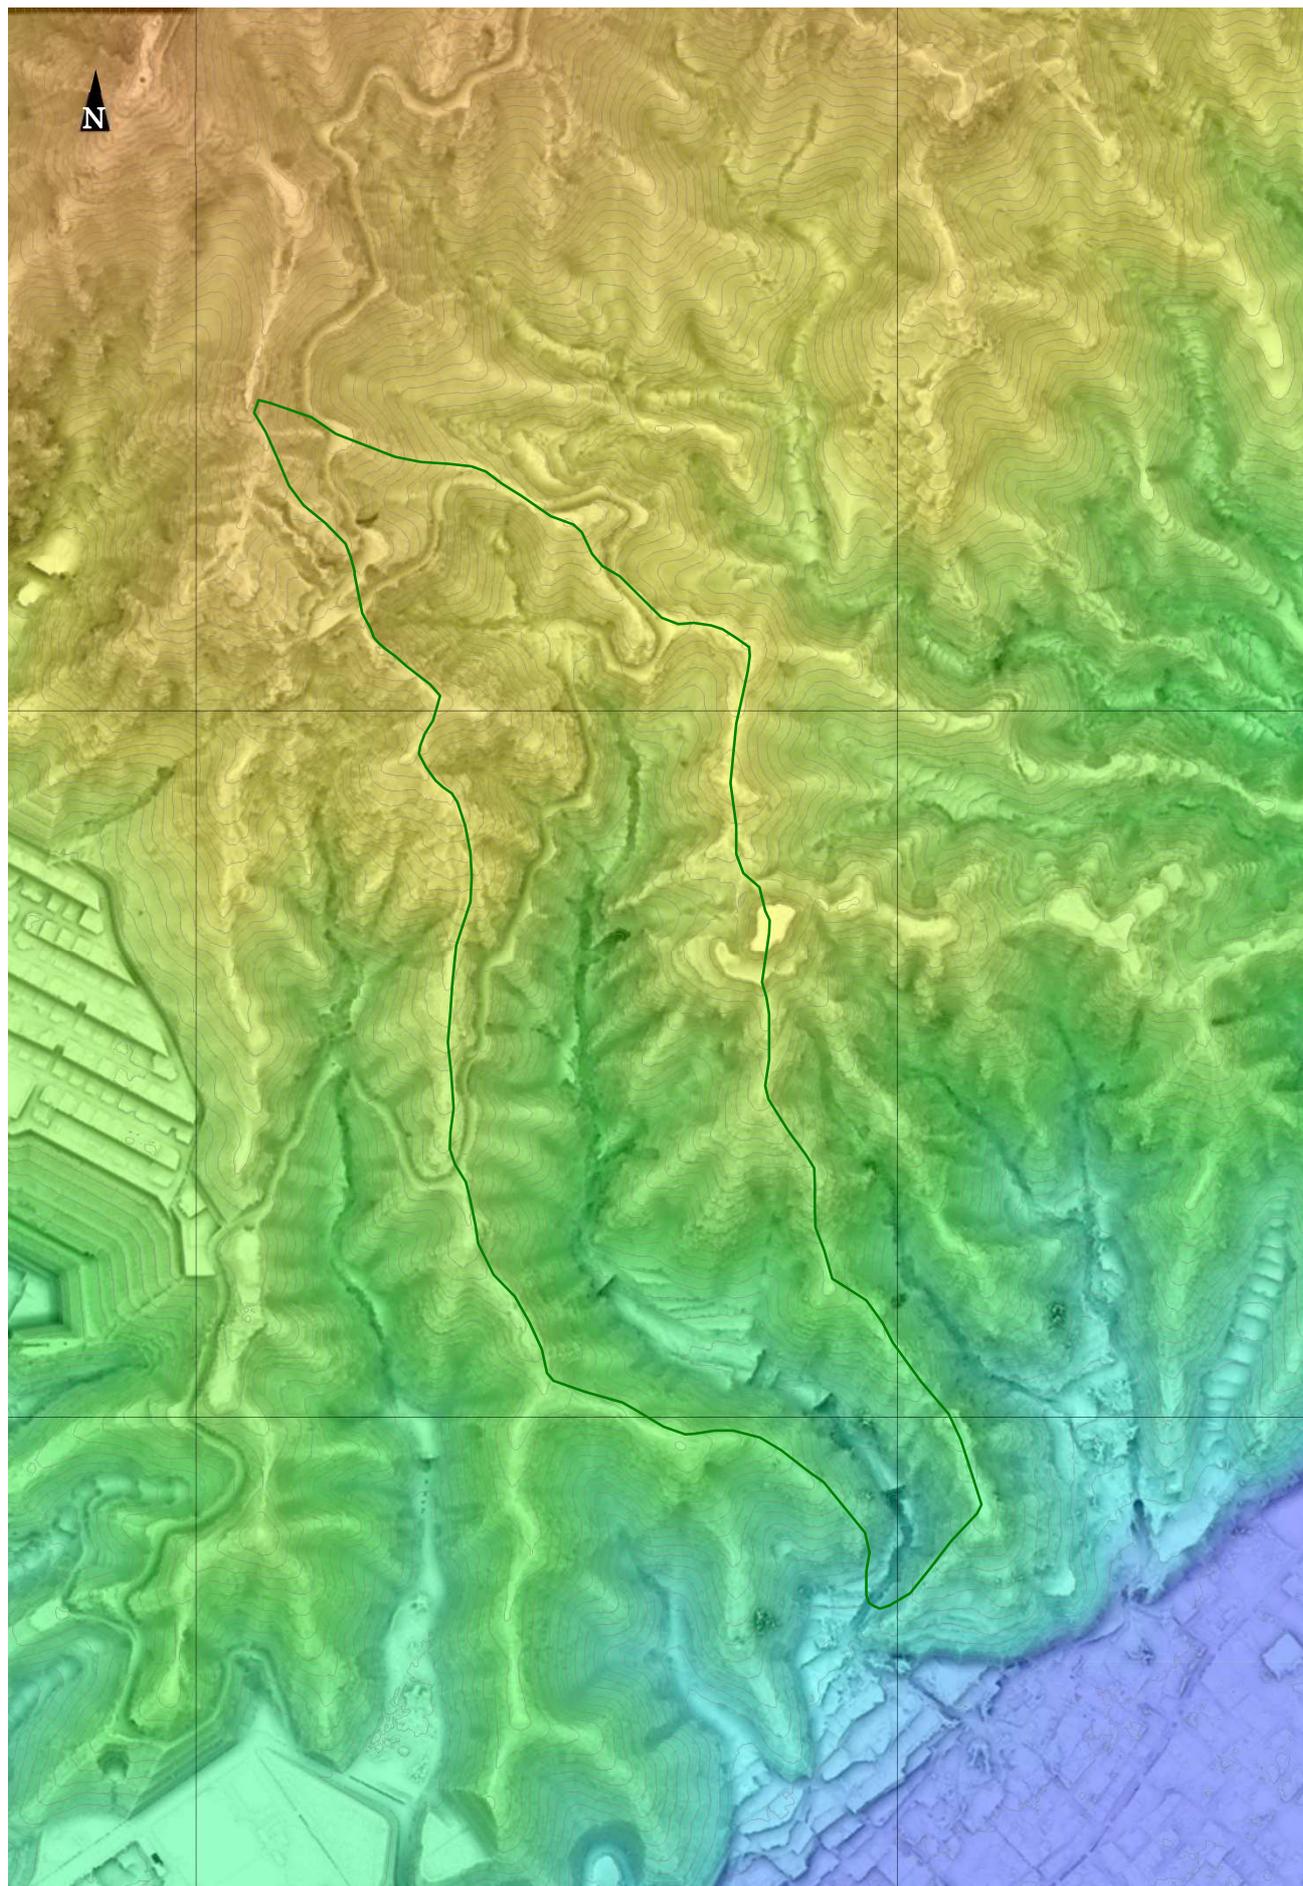
## 宇那木山 災害後 (H26)

※国土交通省太田川河川事務所提供の航空レーザー測量データ (H26) を基に作成
