荒廃地の復旧に向けた治山施設計画について

6. 山腹緑化工の方針

7. 荒廃地の復旧に向けた治山施設計画

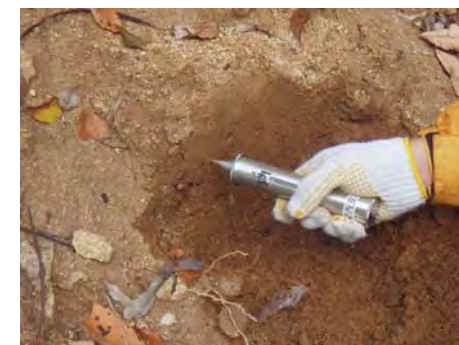
写真 6.1.1 土壌硬度の測定状況
山中式土壌硬度計を土壌に押し込み、抵抗値を測定

土壌の硬さは、植物根の伸長の難易、透水性や通気性の程度に影響するため、崩壊地等において測定を行い、工法選定の基礎情報として調査を実施した。土壌硬度の測定は、山中式土壌硬度計（写真 6.1.1）を用いた。また、土壌の厚さを確認するため、検土杖（写真 6.1.2）により基岩部までの深さを計測した。

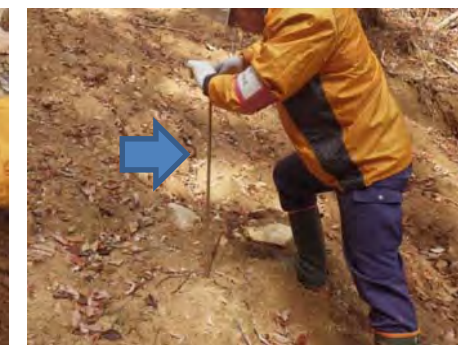
写真 6.1.2 土壌深の測定状況
検土杖を、地中に貫入させて基岩にあたる深度を計測

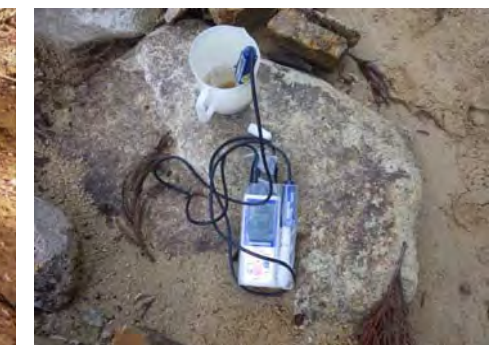
写真 6.1.3 土壌酸度の測定状況
ポータブル pH 計測器により、現地で土壌の pH を計測

土壌の pH が好適範囲でない場合は、植物の生育不良の原因となるため、土壌の化学性として pH を計測（写真 6.1.3）した。計測は土壌 20g を蒸留水 50mL に溶いたものを現地で測定した。

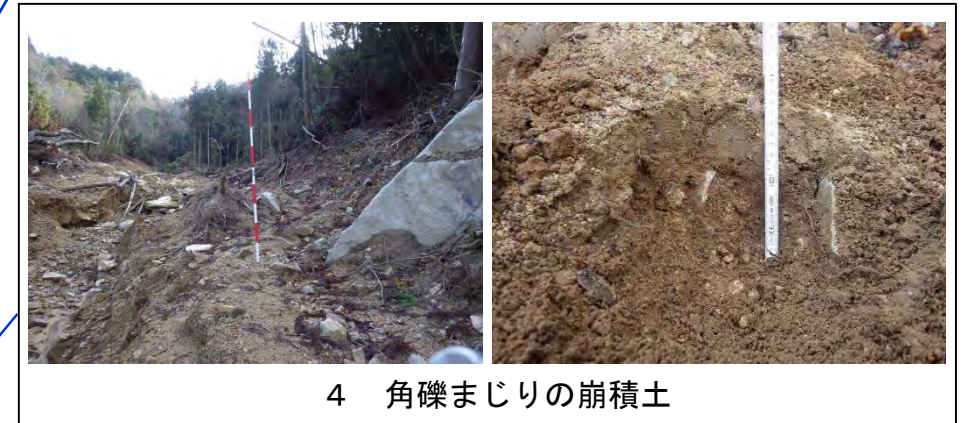
図 6.1.4 崩壊地・土石流流下地の地形植生断面と土壌の状態 (高松山A)

番号	土壌等の状況	勾配	土壌深	土壌硬度	pH
1	森林土壌 (右岸)	25度	100cm以上	11.3mm	6.22
2	土石流の流下痕跡範囲 (縦断方向)	10度	50~90cm程度	13.3mm	6.39
3	土石流堆積物 (溪床) (縦断方向)	10度	10~30cm程度	14.3mm	6.90
4	角礫まじりの崩積土	5度	20cm程度	15.9mm	7.18
5	森林土壌 (左岸)	28度	70~100cm程度	11.2mm	6.61

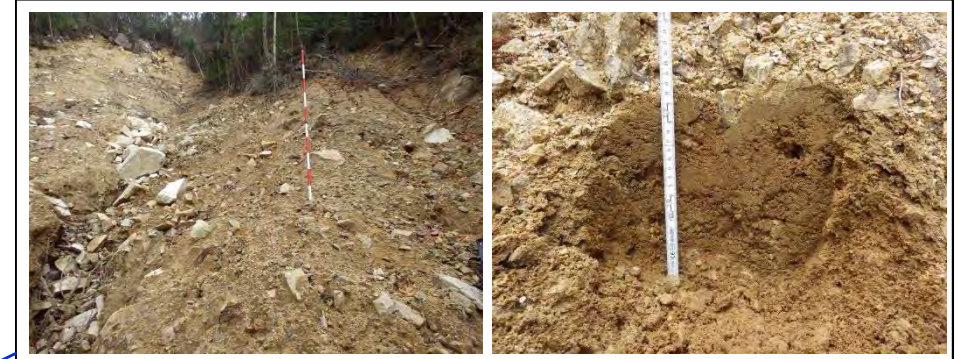
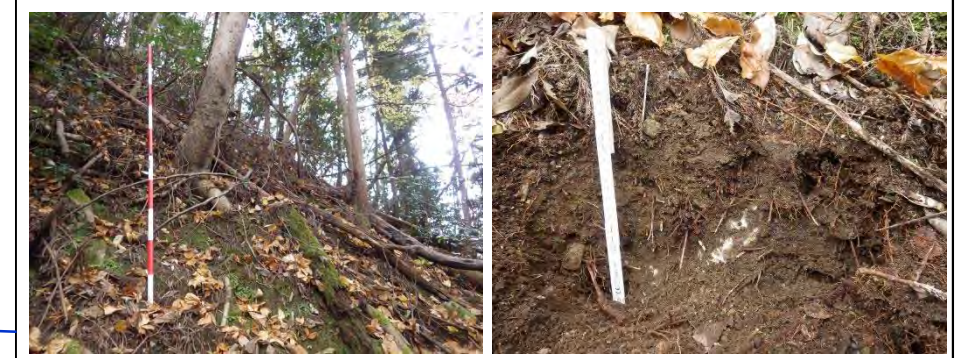
図 6.1.5 崩壊地・土石流流下地の地形植生断面と土壌の状態 (高松山B)

番号	土壌等の状況	勾配	土壌深	土壌硬度	pH
1	森林土壌 (右岸)	38度	20~60cm 程度	14.2mm	6.27
2	角礫まじりの崩積土(溪床)	20度 (縦断方向)	15~60cm 程度	9.1mm	6.36
3	角礫まじりの崩積土(左岸)	32度 (縦断方向)	20~50cm 程度	13.4mm	6.03
4	森林土壌 (左岸)	15度	30~60cm 程度	7.5mm	6.03

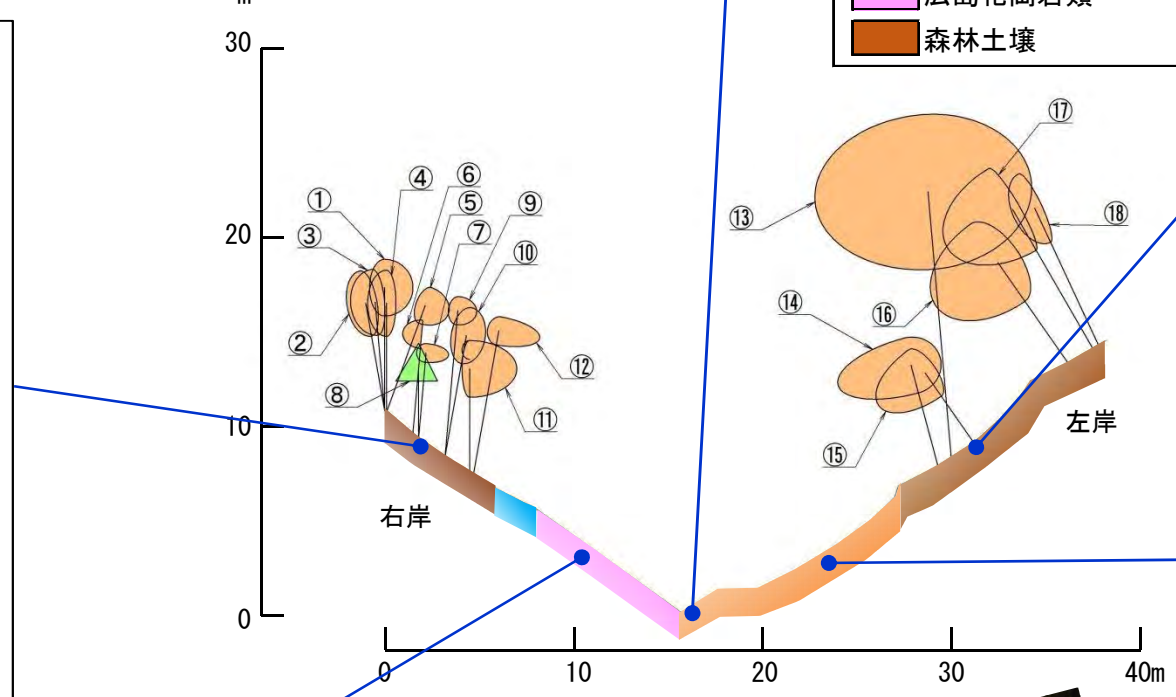
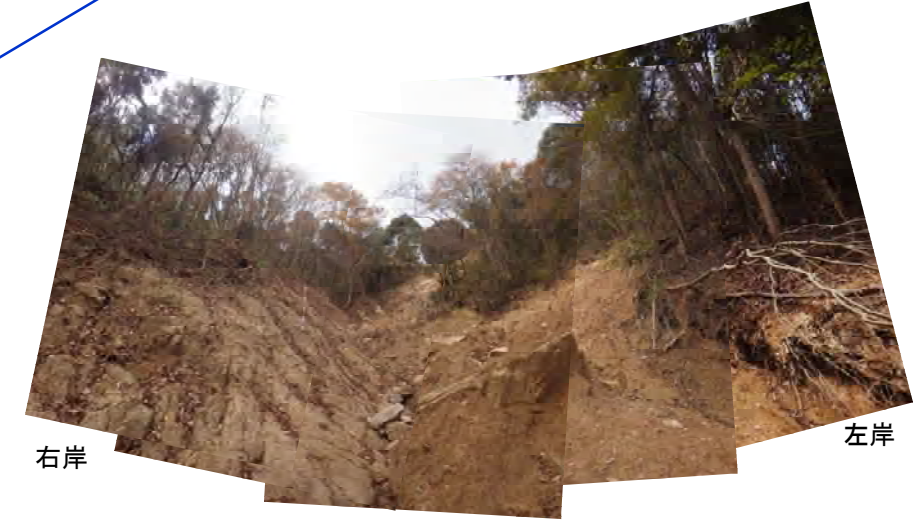
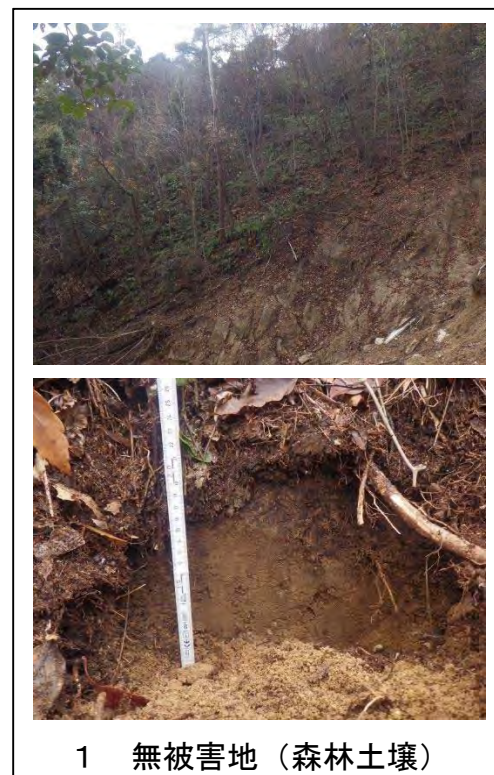
図 6.1.8 崩壊地・土石流流下地の地形植生断面と土壌の状態 (宇那木山B)

番号	土壌等の状況	勾配	土壌深	土壌硬度	pH
1	森林土壌 (右岸)	33度	30cm 程度	11.4mm	5.95
2	花崗岩	35度	0cm	35.2mm	6.83
3	岩屑堆積物 (溪床)	32度 (縦断方向)	10cm 程度	14.1mm	6.86
4	岩屑堆積物 (左岸)	40度	20~50cm 程度	15.9mm	6.10
5	森林土壌 (左岸)	32度	20~50cm 程度	17.4mm	6.00

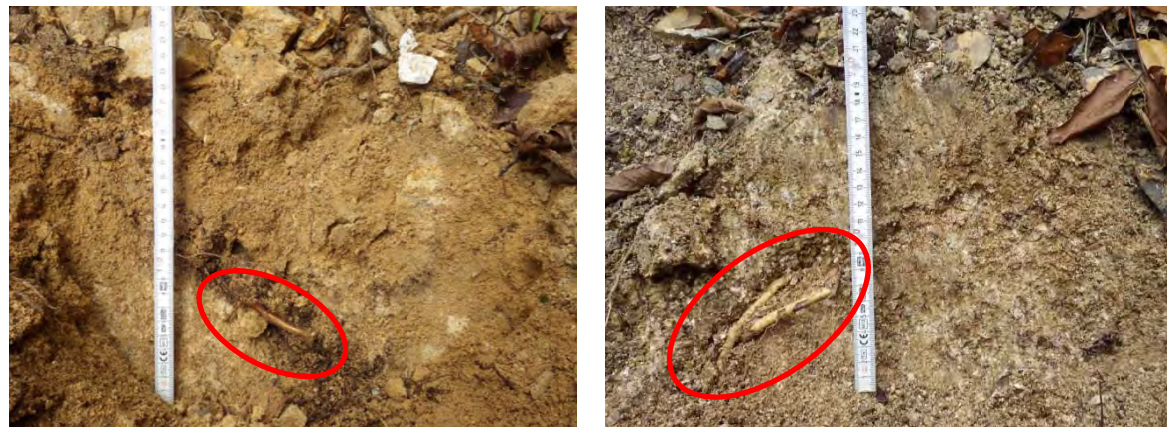
写真 6.1.4 カタクレーサイト化した花崗岩内にも伸長した樹木の根系

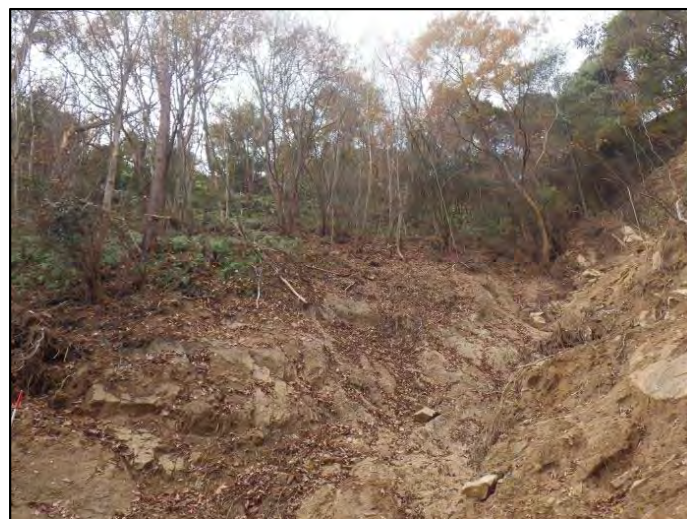
図6.1.11 崩壊地・土石流流下地の土壌深と勾配

山腹崩壊地の源頭部 (宇那木山)
山腹崩壊地の上部の急傾斜地には、アカマツやタカノツメなどからなる高木林が成立している。その生育基盤は花崗岩の基岩上に薄く堆積した土壌である。土壌の保水力や根系の伸長が十分でないことが予測され、土砂流出抑制機能の低い状態と考えられる。
急傾斜地では山腹基礎工を併用することで、防災機能の高い森林を形成することが必要。

図6.1.11に示すように、緑化の施工箇所の土壌深が不足している場合は、柵工、筋工などの緑化基礎工により土壌深を確保した上で、植生工を導入する。さらに、急傾斜では表土の形成や高木性樹種の自立などの面から、植生遷移に委ねては防災機能の高い森林の育成は困難であるため(図6.1.11の下写真)、おおむね30度を超えるような傾斜地では、土留工などの山腹基礎工や緑化基礎工により生育基盤の安定を図った上で、植生工を導入する。

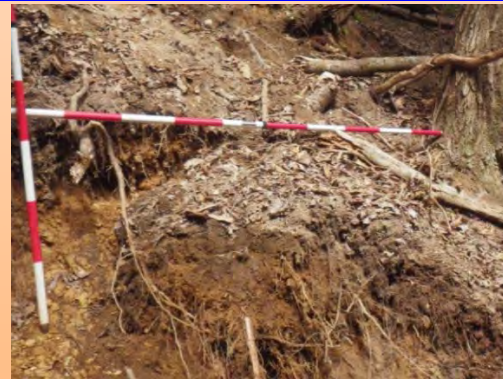
斜面の表層が、せん断されているが樹木根系の土壌補強作用により斜面全体が滑落せず保持されている。

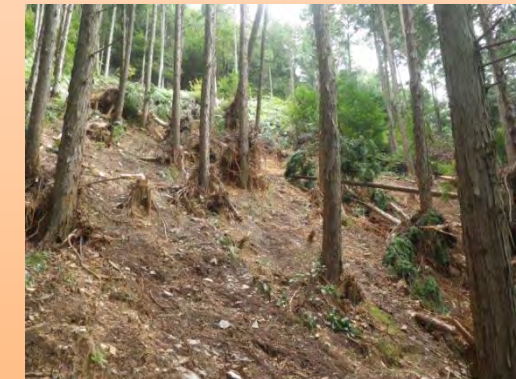
大量の地表流が流下したが、洗掘を抑制し、流出土砂量の低減と土石流の規模の拡大防止に寄与したと考えられる。

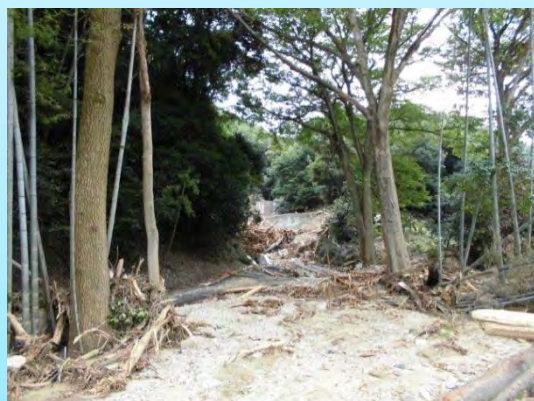
ケヤキの大径木の上流面で流木が集積している状況も確認され、流木の衝撃力や流下距離に対する減衰効果があったと考えられる。

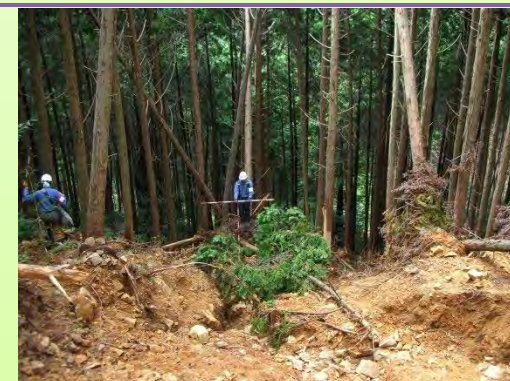
立木あるいは捕捉された流木により、流下する土砂を大量に捕捉している。

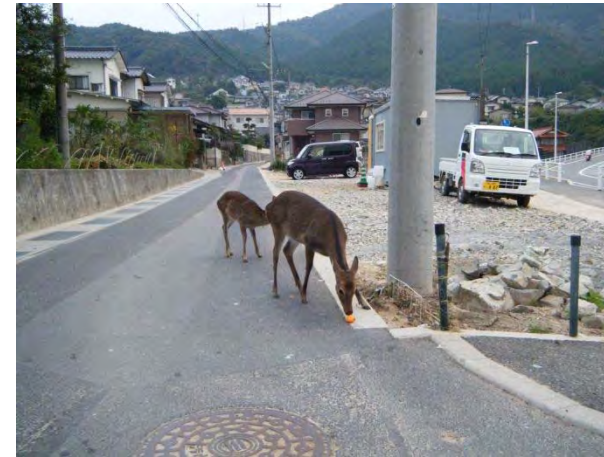
写真6.2.1 住宅地に出現したシカ
森林や山地部のみでなく、可部地区の住宅でも頻繁にシカが目撃される。

調査対象地周辺では、シカを目撃や糞・足跡などの痕跡が多く見られた（写真6.2.1、写真6.2.2）。広島県の調査（図6.2.1）によると、調査対象地周辺のシカの密度は29.6頭/km²と高密度な状態である。

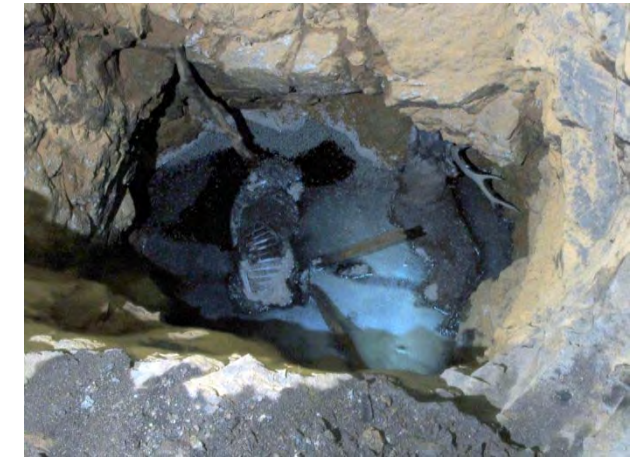
写真6.2.2 坑道内のシカの死体
災害後間もない時期に、坑道内で2頭の死体を確認した。このような状態で死亡する確率は低いと考えられることから、個体数密度が高いことを示唆している。

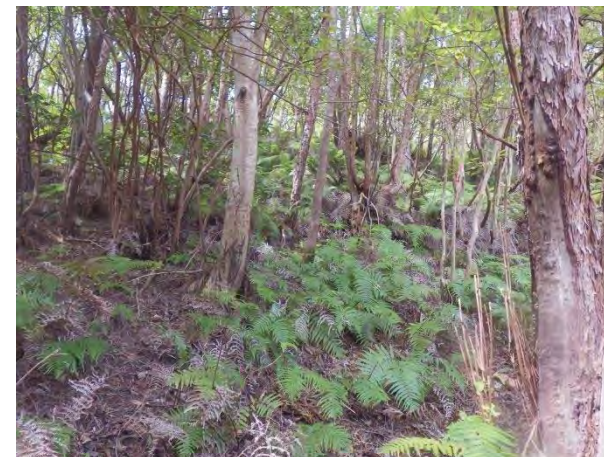
写真6.2.3 シカによる食害状況
下層植物はシカが好まない植物のみとなり、低木はシカの届く高さまで枝葉がきれいに食べられた状態。手前右の樹木は食害により剥皮している。

シカの生息数・密度が高いため、調査対象地周辺の森林の林床はシカ食害により、地表の被覆率が低下した範囲や、シカの不嗜好性植物のみの生育範囲が広くみられ、通常の降雨でも土壌侵食が進行しているものと考えられる（図6.2.2、写真6.2.3、写真6.2.4）。

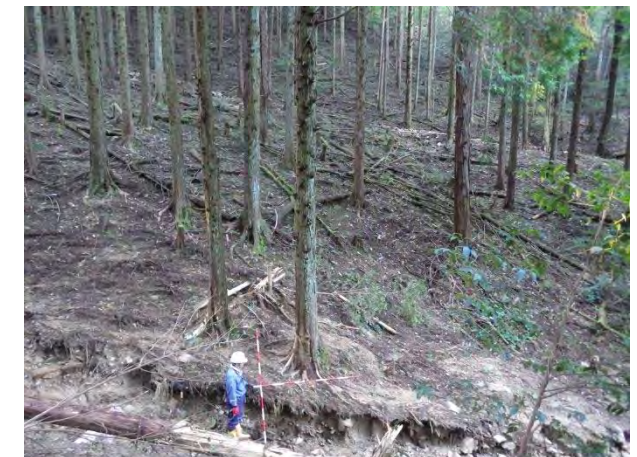
写真6.2.4 シカによる食害状況
立木密度は比較的疎な状態だが、林床植生は皆無で、表層土壌の流亡が危惧される。
