## ⑧中ノ川上流における崩壊地の発生状況(2)

## Ⅱ これまでの対応状況について

# ①拡大崩壊発生時の状況について(H27.5)

### ③昨年実施した対策の内容等について(1)

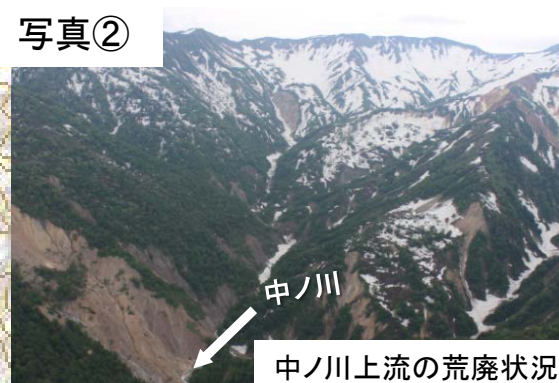
写真②

・崩壊地周辺を含む中ノ川の中～上流域においては、崩壊地が多数点在している。

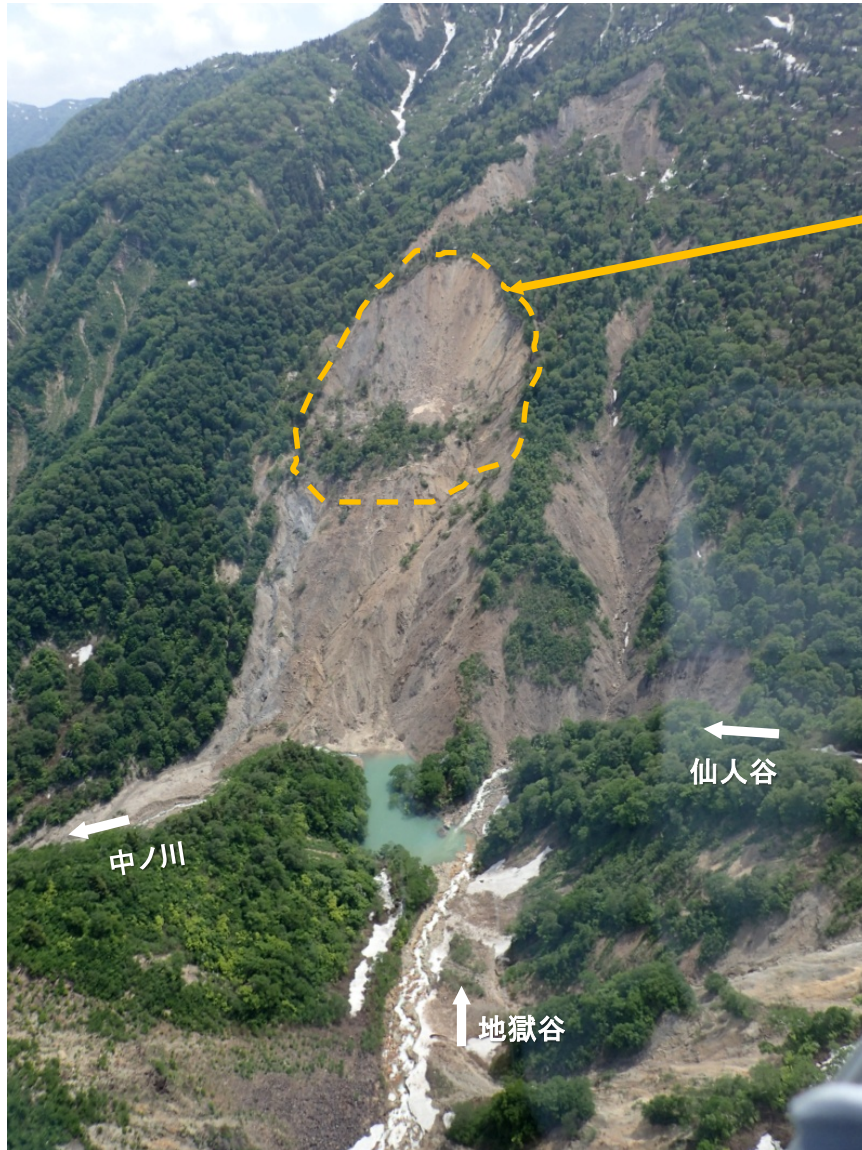
写真①

崩壊地正面の状況

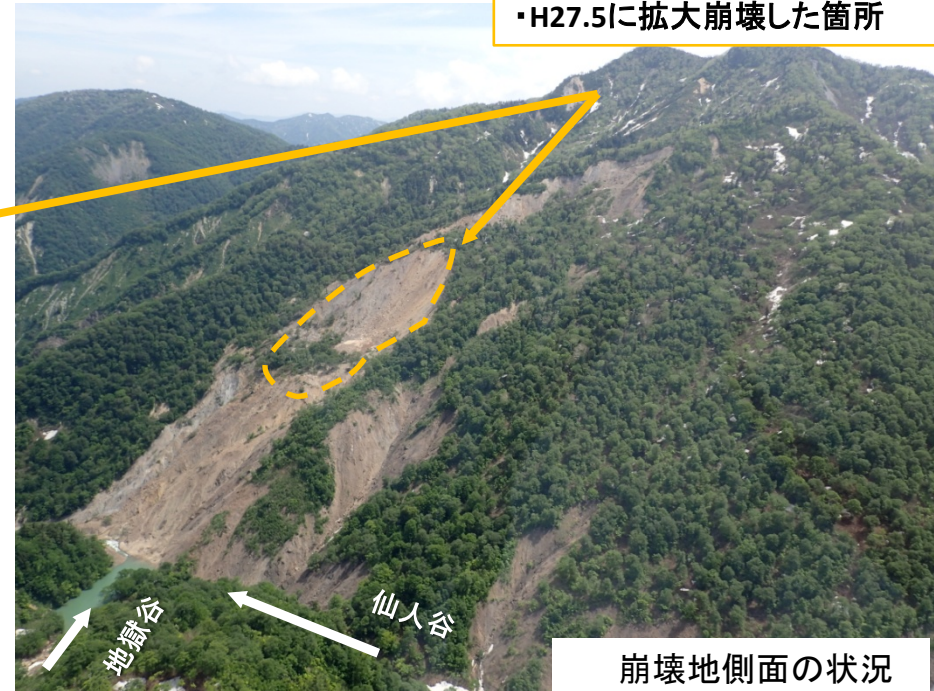
写真②

崩壊地側面の状況

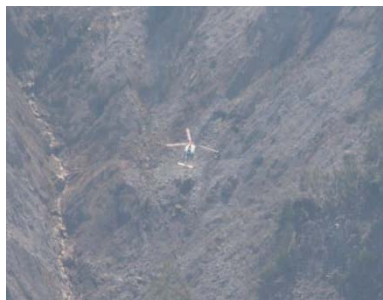
【作業の準備状況と資材の配合について】

セメントに侵食防止材、緑化誘導資材、水、顔料を混ぜ合わせたものにより吹付工を実施

崩壊斜面からの土砂流出抑制を図り、植生進入を促すため、表土を凝固させる吹付工を実施した

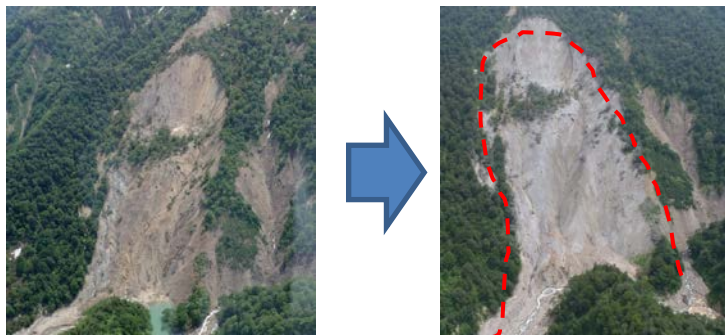
【8月末時点】

【崩壊地における実施状況について】

崩壊地全面に対して吹付工を実施

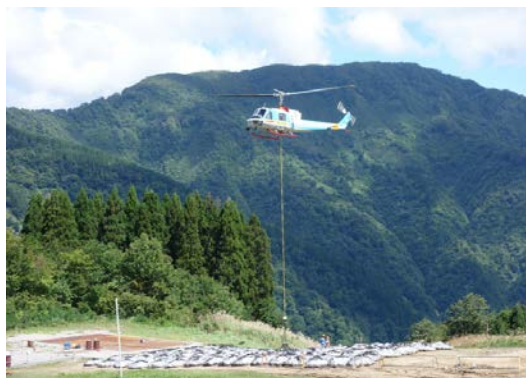
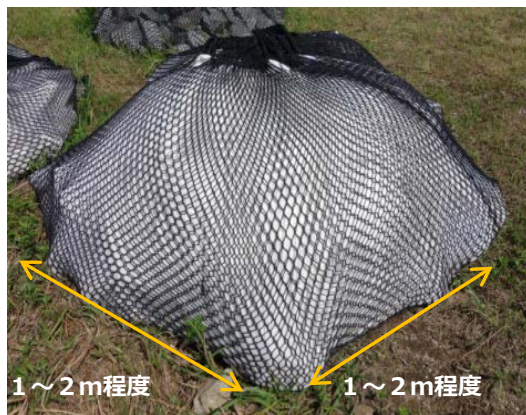
【作業の準備状況と資材の規格について】

ポリエステル製の袋に約1tの石を詰めたものを120個設置

崩壊地の中で特に侵食の激しい箇所において、斜面を安定させるため、袋型の土留工を設置した

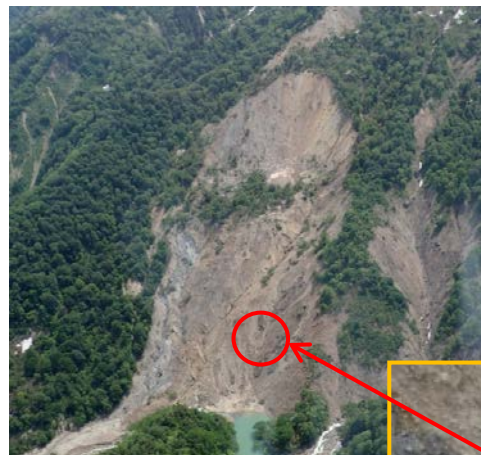
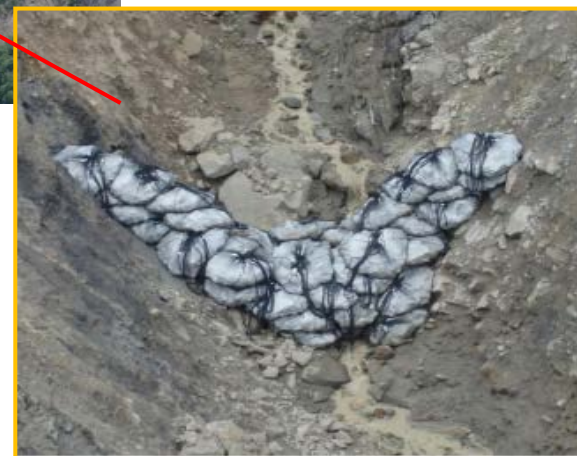
【崩壊地における設置状況について】

特に侵食の激しい箇所に特化して土留工を設置(120個が一体となるよう以下のように配置)

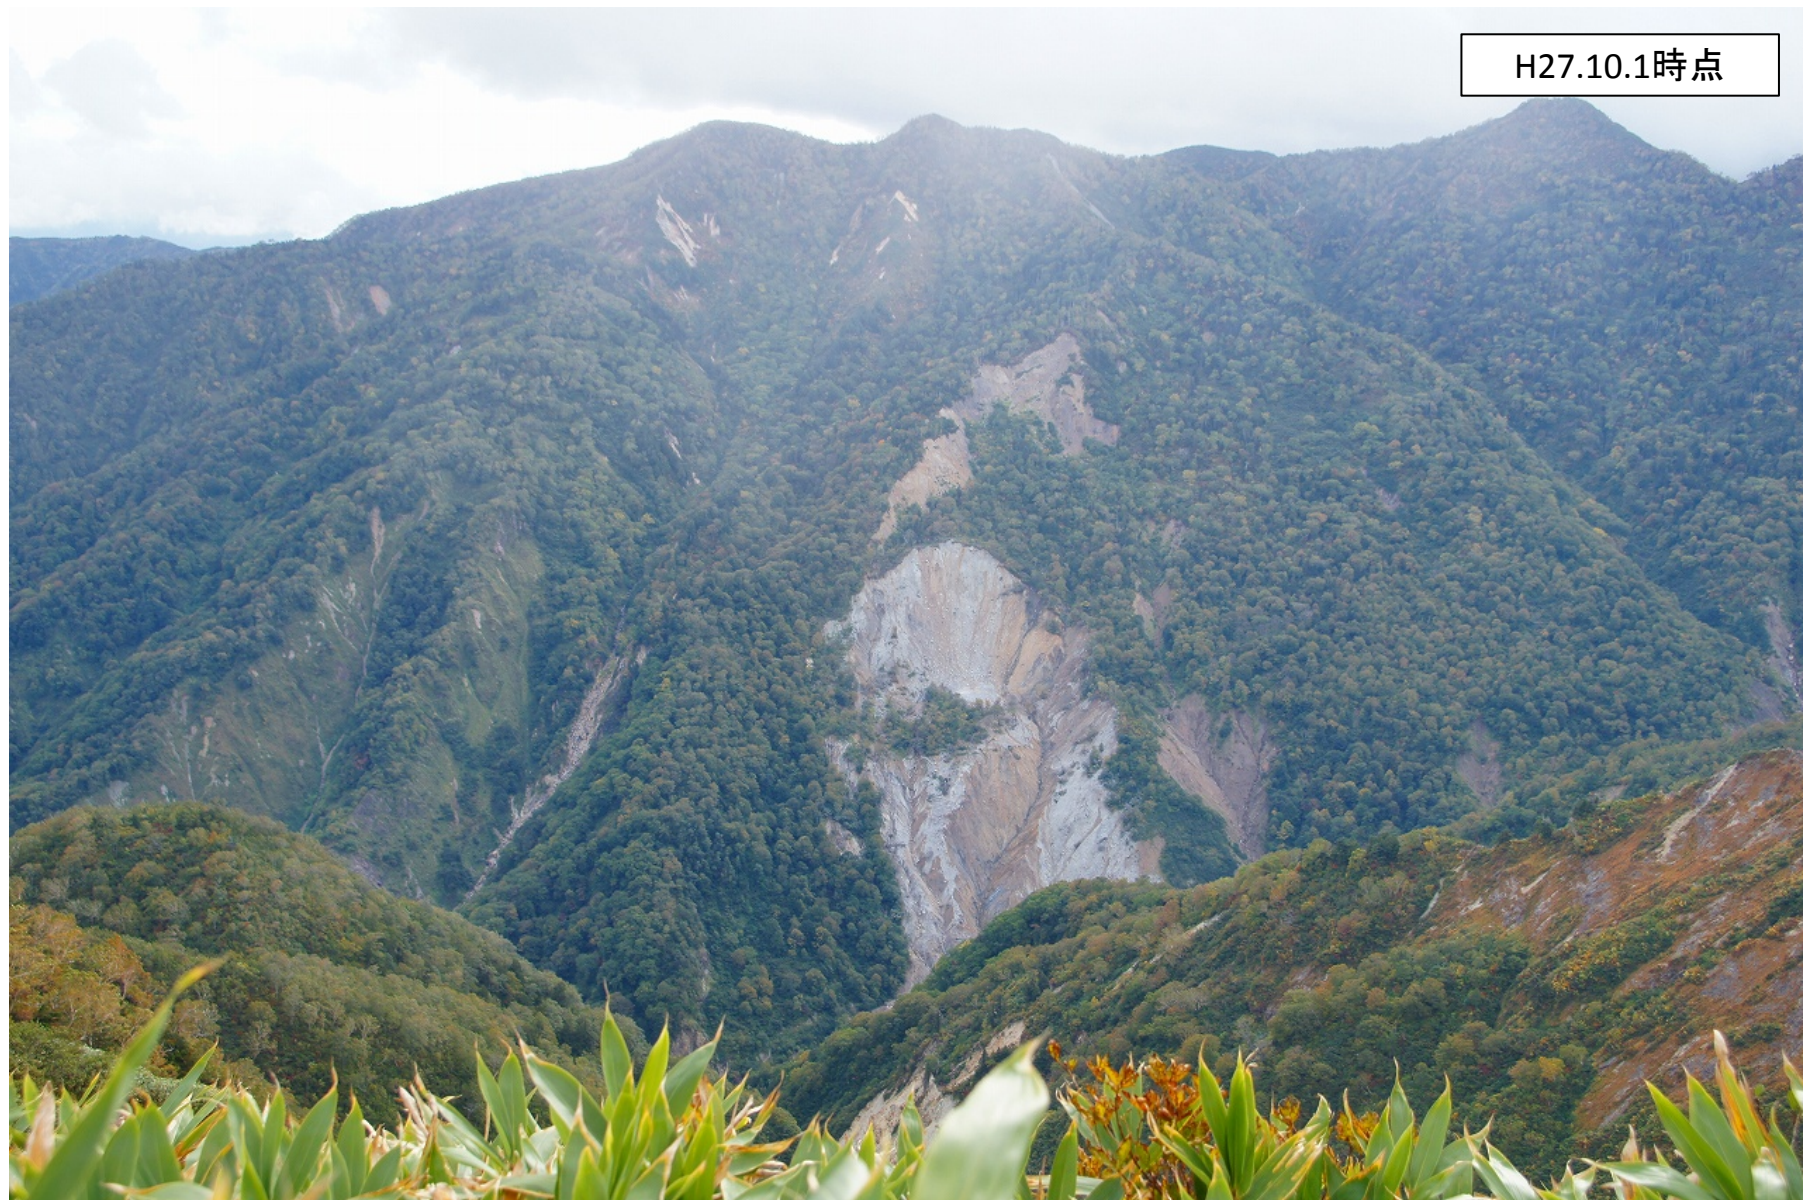
H27.10.1時点

## ④対策実施後の崩壊地の状況について

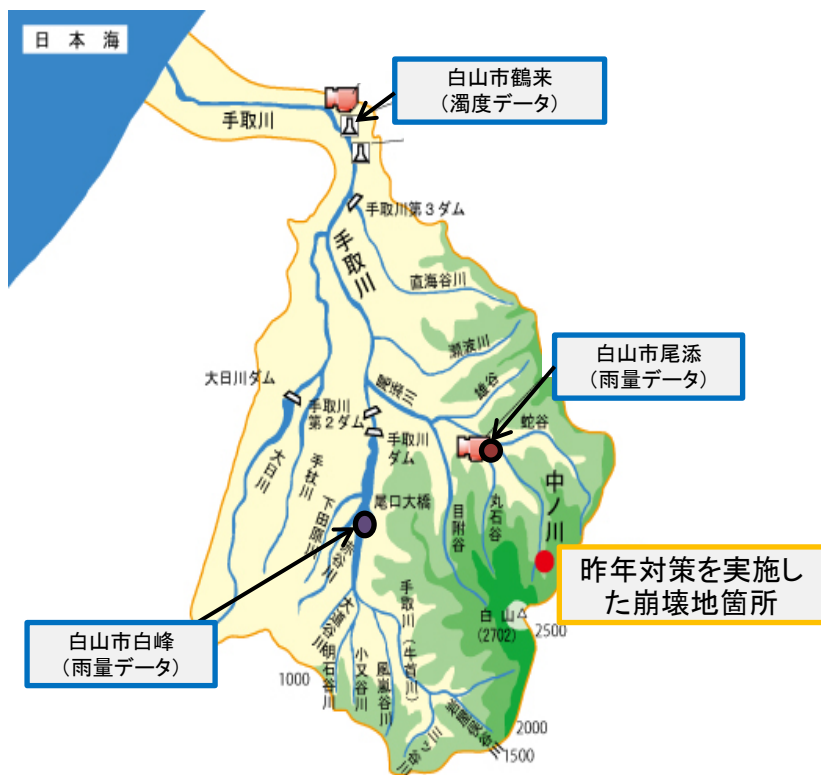
(金沢河川国道事務所HPを元に作成)

◇昨年5月上旬から最大濁度3,500(カオリン度)を超える激しい濁りとなり、6月下旬にはピーク値が4,000(最大日平均値2,000)となった。

◇7月中旬から8月中旬までの間、2013年9月にピーク値を記録した際の雨量を超える大雨が5度発生したが、いずれの際も濁度は2,000を下回っていた。

◇8月中旬から9月上旬にかけての台風通過等に伴う大雨の影響で、崩壊地内部での部分的な侵食が2度発生。(モニタリングカメラで確認)これらの影響もあってか、3,000を超える濁度が4度発生。

◇7月以降は、日平均値の濁度は1500以下で推移。

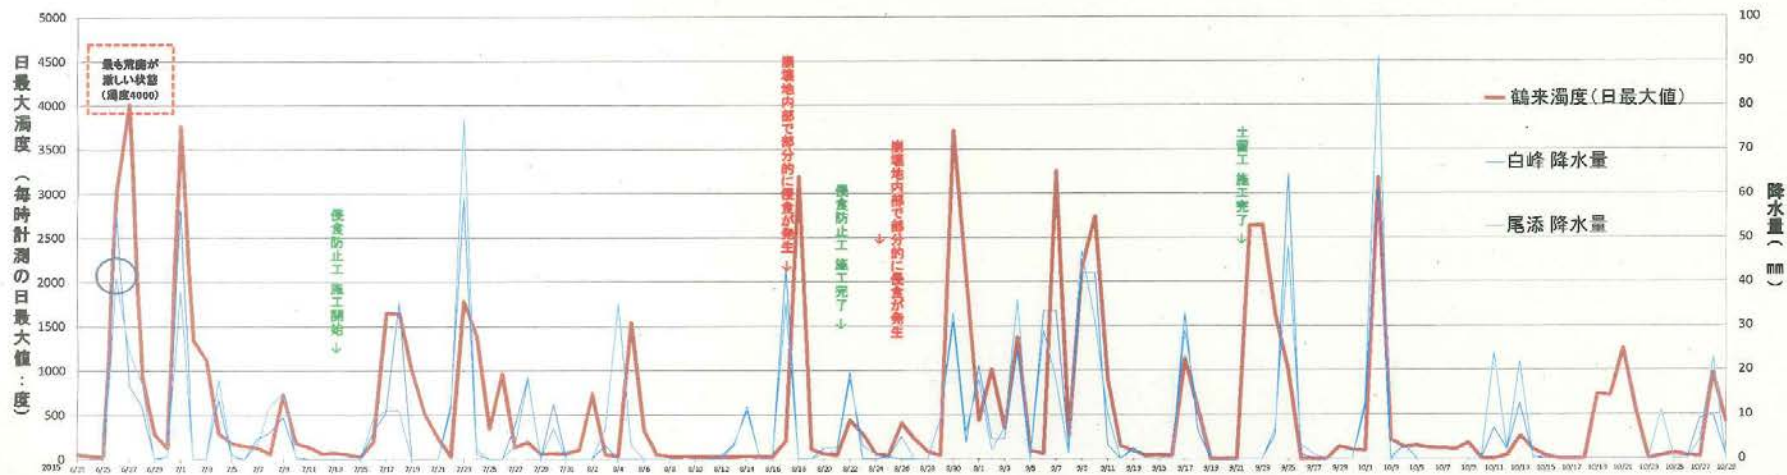
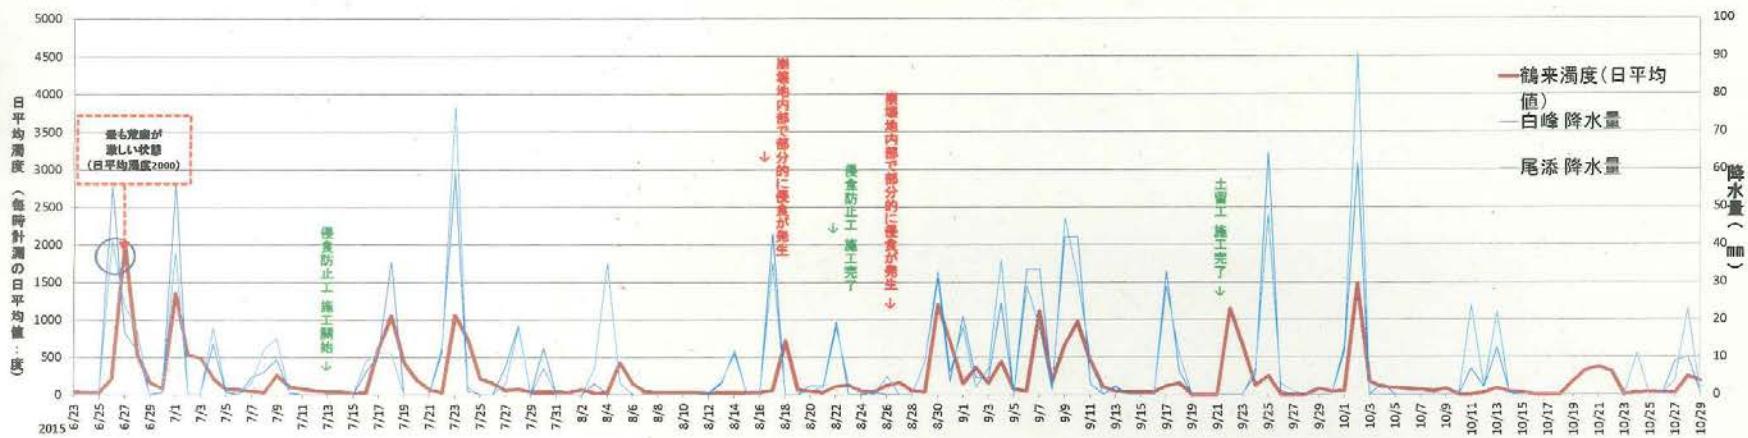
(別紙)手取川における降雨・濁度状況の変化について

### ■濁度変化等の結果の概要について (詳細なデータは別紙の通り)
