仲間川木道周辺マングローブ林等  
モニタリング調査  
(最終調査報告書)

平成27年3月

九州森林管理局 計画保全部  
西表森林生態系保全センター

# 仲間川木道周辺マングローブ林等モニタリング調査について (最終調査報告書)

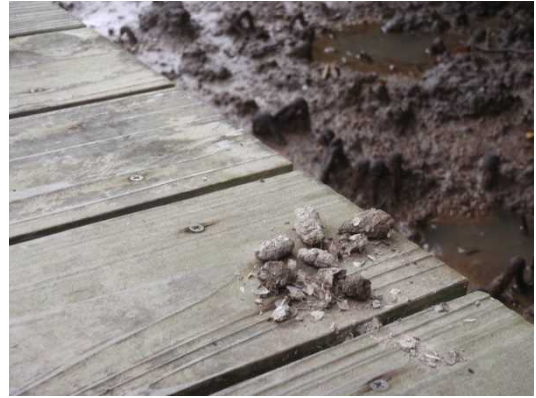
動物の調査結果については、木道設置後のモニタリングにおいて、イリオモテヤマネコをはじめとして多数の種が確認された。特に重要な種であるイリオモテヤマネコについては、頻繁に自動撮影カメラに撮影され木道上で糞を確認するなど活動域として利用しているこ

写真 3 木道上のヤマネコの糞

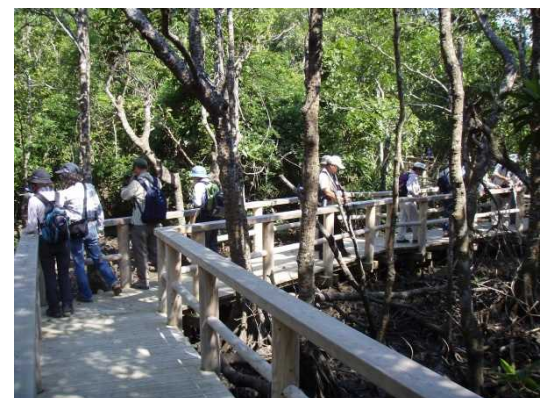
これまでの利用状況については、別紙資料 6 のとおりであり、利用者数やイリオモテヤマネコに配慮した夜間使用の禁止など特に問題なく適正な使用が行われていることを確認した。

写真 6 木道の利用者
