治山施設等の名称 「緑を復元した雲仙・普賢岳の治山事業」

所在地 長崎県島原市

施設・工法の概要 航空実播工

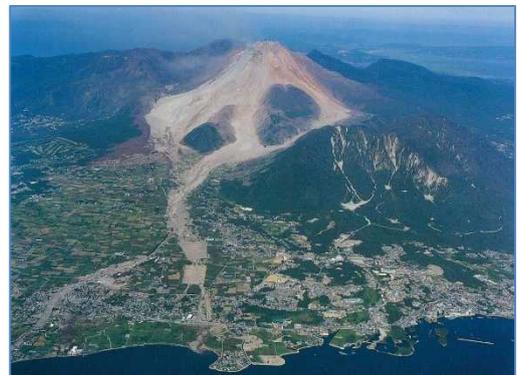
(被災直後 平成4年9月)

荒廃裸地化した雲仙・普賢岳斜面は、火山噴出物に覆われ、降雨のたびにさらなる土石流等の災害をもたらす原因となり、早急に安定させることが緊急の課題になった。

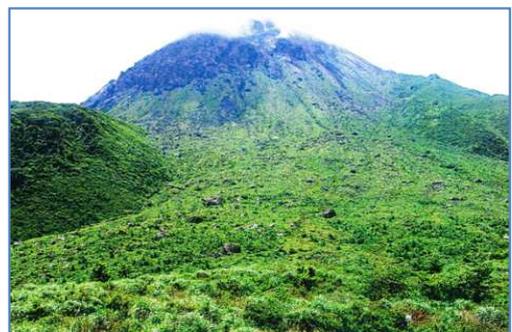
(平成12年8月)

荒廃裸地化した雲仙・普賢岳斜面は、航空実播工の成果により緑が復元しており、災害の未然防止に効果を発揮し、治山技術の現状やその成果を確認・検証できる貴重な場所となるとともに、国民の生命・財産を守り市民等の安全・安心を確保するものとなった。

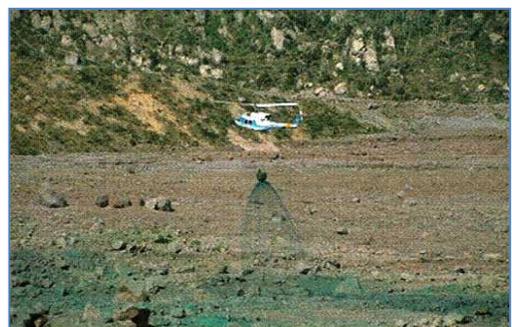
(施工状況 平成8年)

このような欠点や悪条件に対処するため、旧来の施工方式のほか、スラリー剤に菌根菌等新しい資材を混入した新スラリー工法等の新しい工法が採用される中で航空実播工が実施され、それらの実績はその後の航空実播工の施工に貢献することになった。
