治山施設等の名称 「土石流から住民を守る眉山地区治山事業」

所在地 長崎県島原市

工事期間 大正5年～平成11年

施設・工法の概要 治山ダム工、流路工等

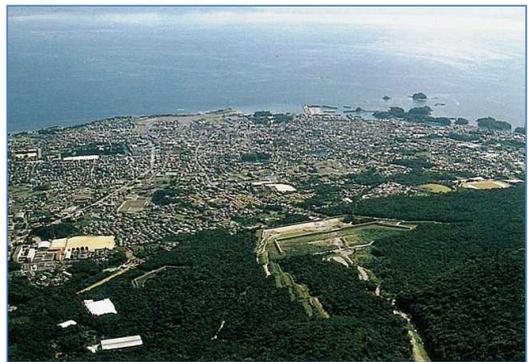
(眉山6溪の整備状況)

平成2年の雲仙・普賢岳の噴火活動においても、眉山の山体変動が注目を集めるとともに、噴火以降、火山灰の堆積した各溪流は、降雨のたびに土石流を発生させた。特に、眉山6溪下流においては、住家等が土砂に埋まるなどの被害をもたらした。このため、治山ダム、護岸工及び流路工を組み合わせた治山施設としては、全国有数の大規模治山工事が施工された。

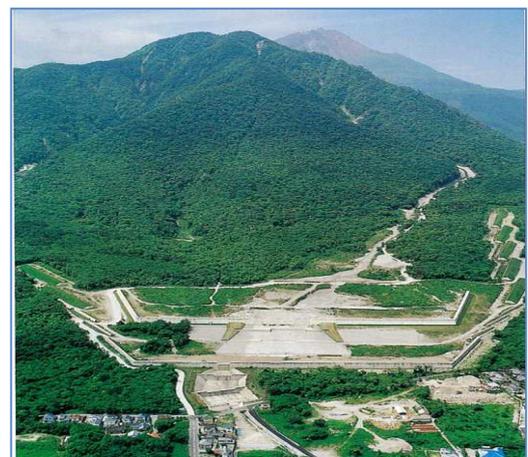
(眉山6溪の整備状況)
