# 県道71号線周辺状況3

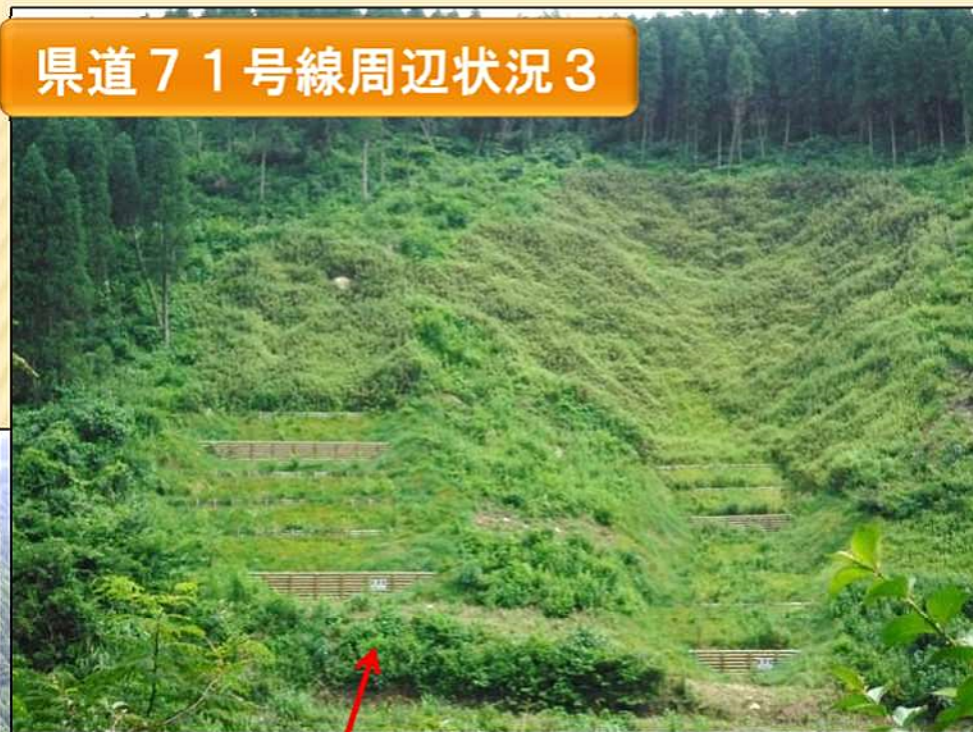
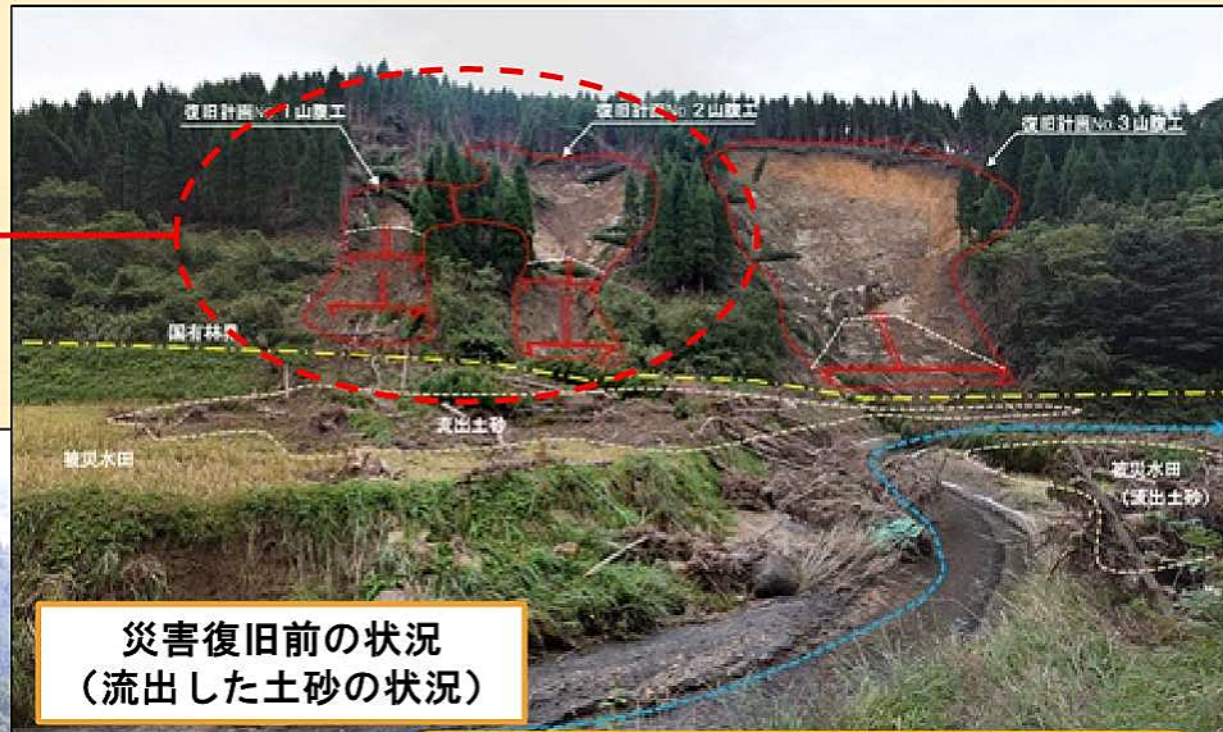
災害復旧前の状況  
(流出した土砂の状況)

台風により、山崩れが発生し、流れでた立木・土砂は直下に広がる**水田を埋没**させる等多大な被害が発生しました。直下の農耕地の保全や下流流域保全、崩壊地の安定と早期緑化を図るため、**山腹工**を実施しました。

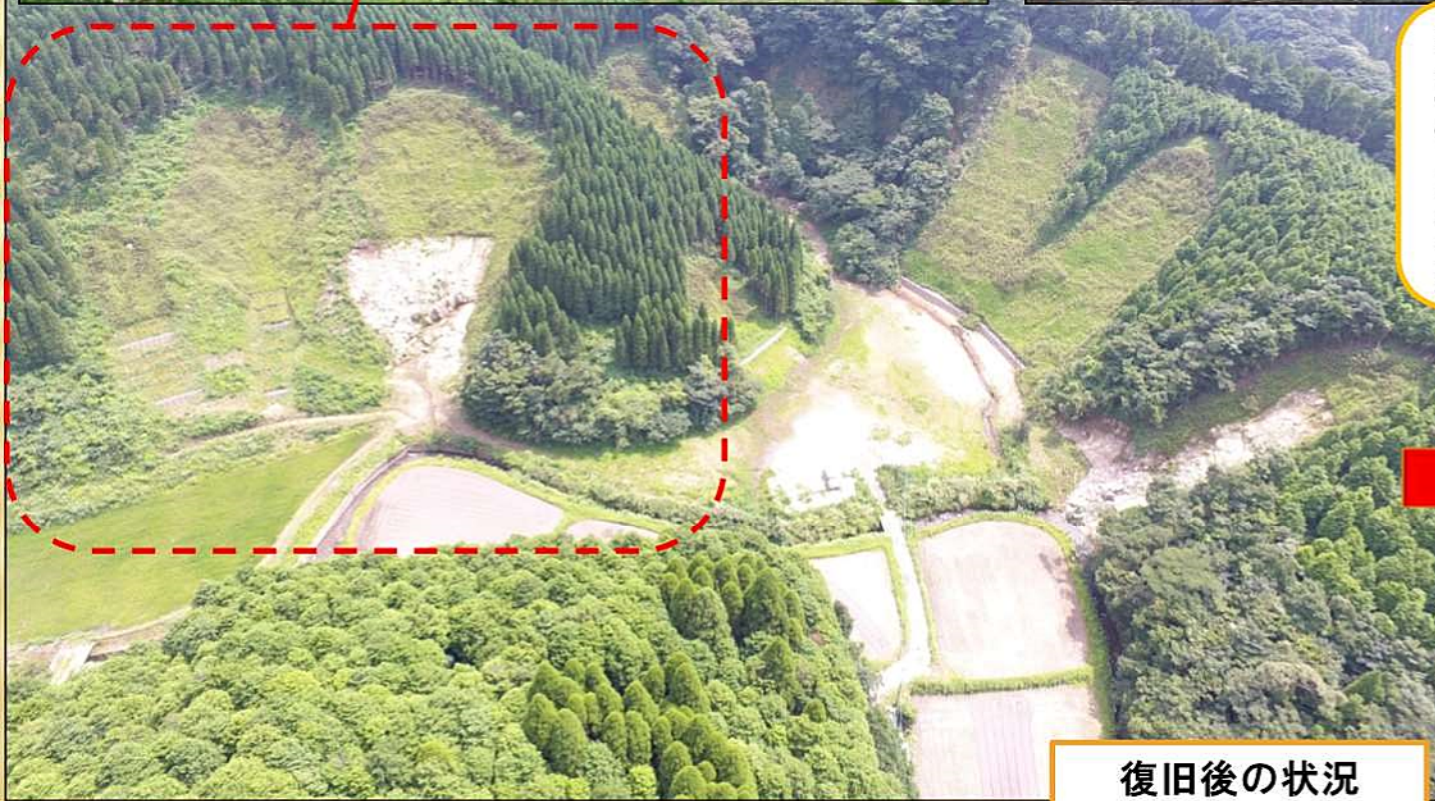
復旧後の状況
