## 大隅湖周辺

### 災害後の状況

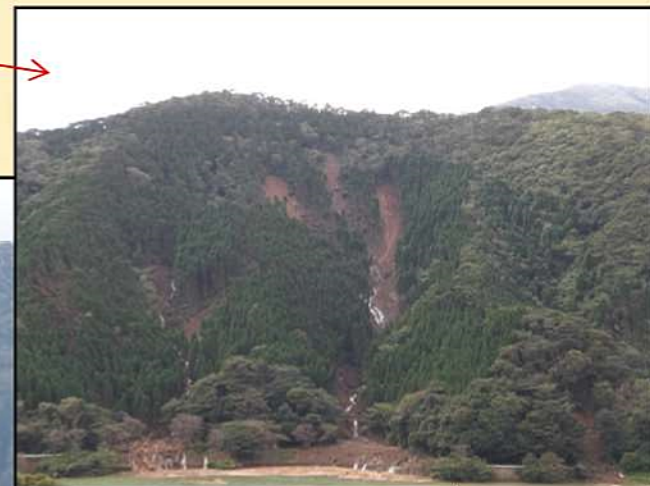
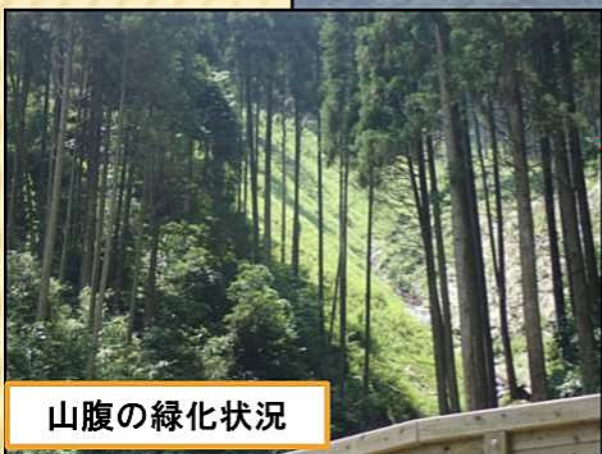
台風により溪流上流に0.49haの山崩れが発生しました。崩壊地からの土砂・立木が、市道に被害を与えると共に大隅湖にも流出しました。溪流内の土砂の流出の防止のため**治山ダム工**、崩壊地の早期復旧のため**山腹工**を実施しました。

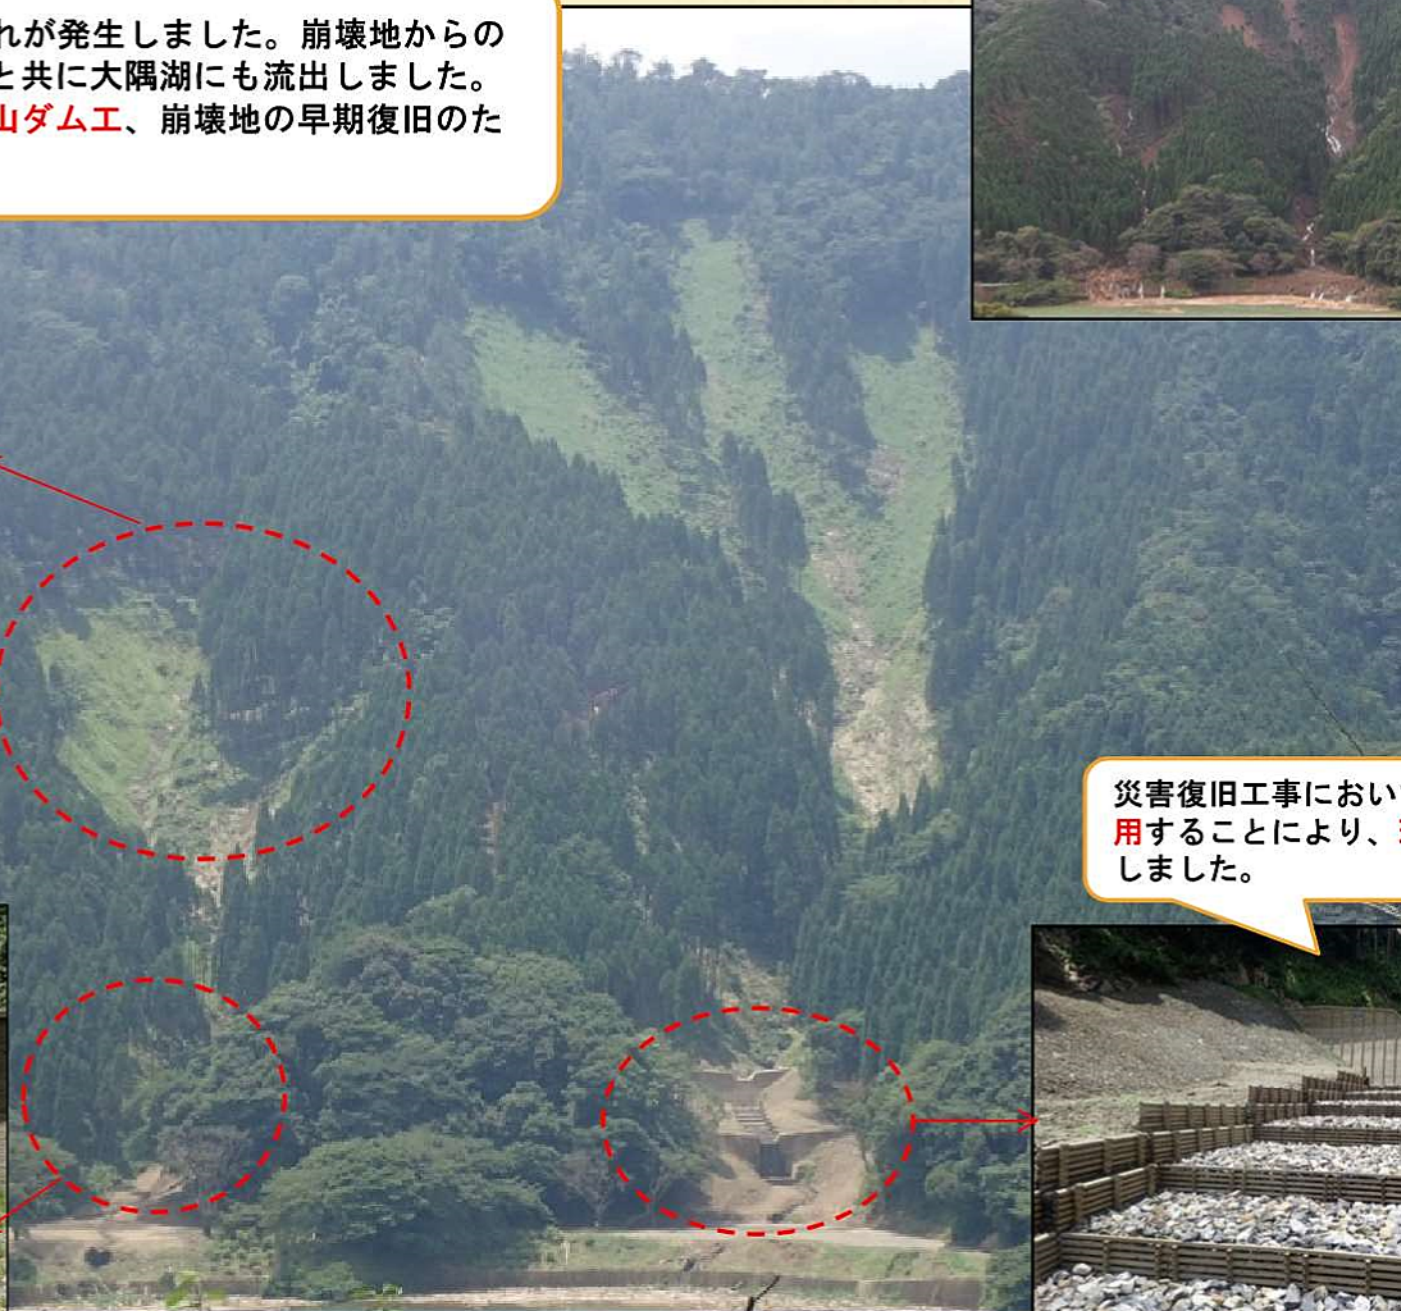
災害復旧工事において**木材**を活用することにより、**環境に配慮**しました。
