雲仙・普賢岳の治山事業 (長崎森林管理署管内)

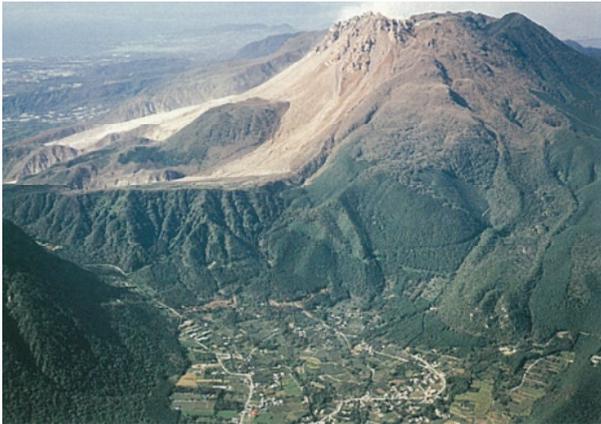
溶岩ドームが出現(平成2年11月)

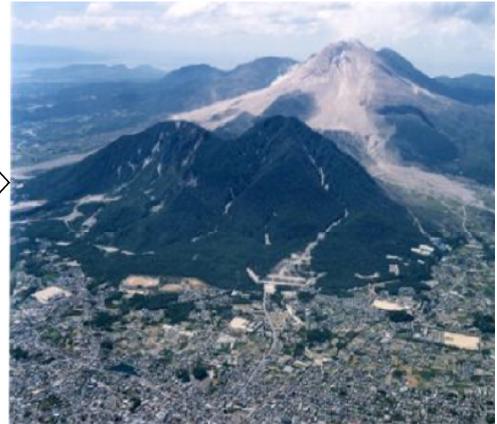
大規模な火砕流が発生(平成3年6月)

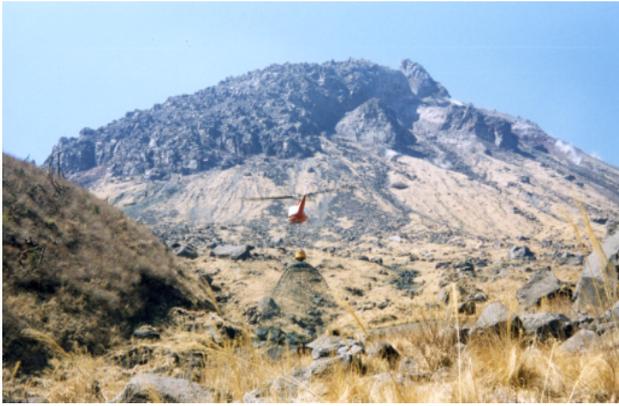
航空実播工

裸地化した山腹斜面において、土壌浸透能の回復、侵食の抑制を図るため、航空実播工により早期の全面緑化及び植生の再生をもたらしました。

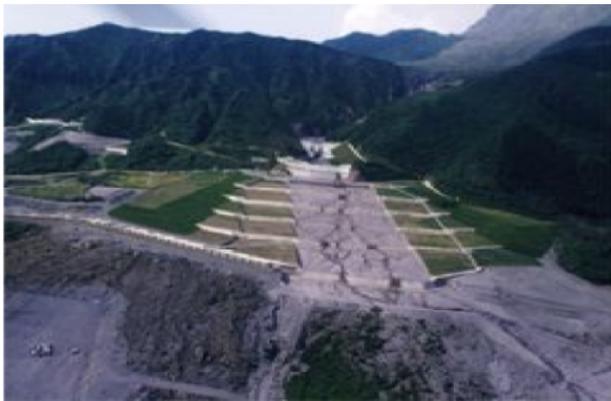
治山ダム群

国有林治山と民有林治山（県）が一体となり、溪間に堆積した火山灰等の侵食・流出を抑止し、土石流を防止するため、治山ダム群を階段状に配置しました。

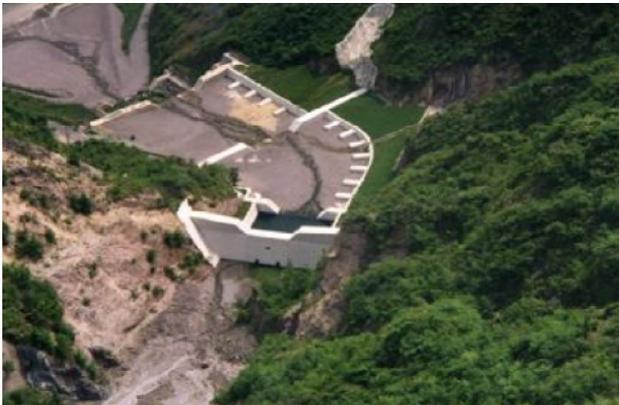
治山ダムと水制工

水制工は、流心を溪岸から遠ざけ流路を規制し溪岸の侵食・洗掘防止を図るため、施工しています。

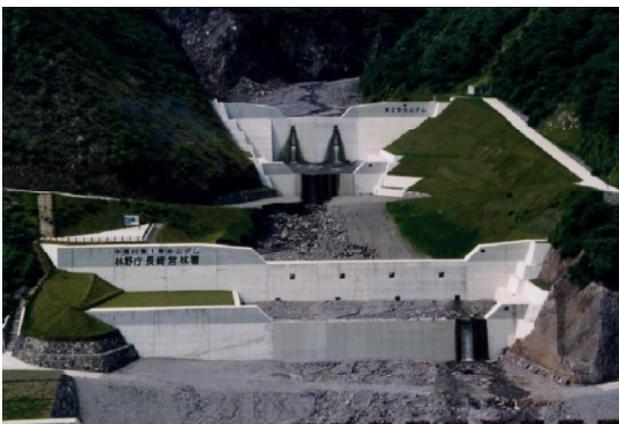
治山ダム

溪床の縦横侵食を防止し溪床の安定及び土砂流出の抑止等を図るため、谷止工など多くの治山ダムを施工しています。
