鱒塚山山系災害復旧事業 (宮崎森林管理署、宮崎南部森林管理署管内)

平成17年9月九州地方を襲った台風14号は、九州地方に甚大な被害をもたらしました。特に宮崎県下では総雨量1,000mmを超える集中豪雨により土石流や地すべり、がけ崩れなどの土砂災害は宮崎県内で139箇所発生し、尊い生命が失われました。

このような中、宮崎市の南西部に位置する鱒塚山系では、大規模な山腹崩壊が発生し、下流の公共施設等に多大な被害をもたらしました。

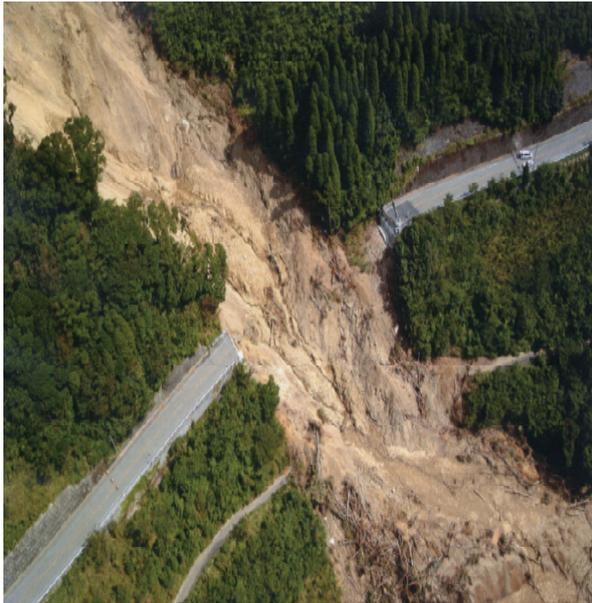
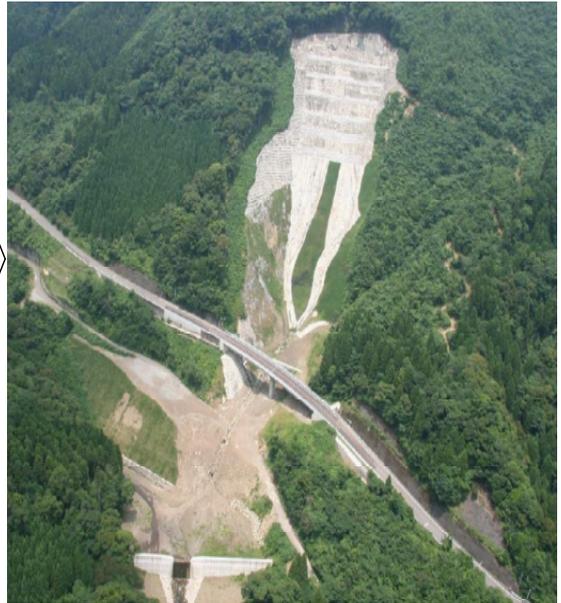
台風襲来により地すべり性崩壊が発生し国道の橋梁も破壊 (宮崎南部森林管理署管内)
(被災直後) 日南市新村 (復旧直後)

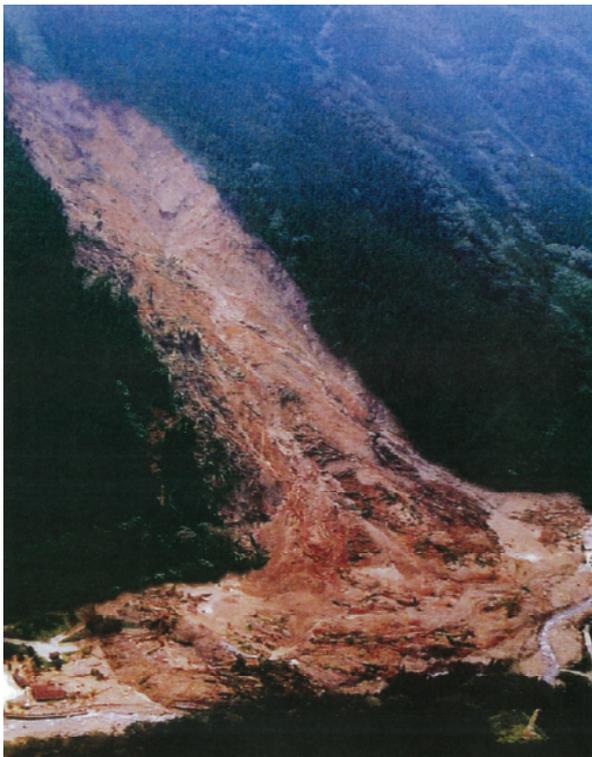
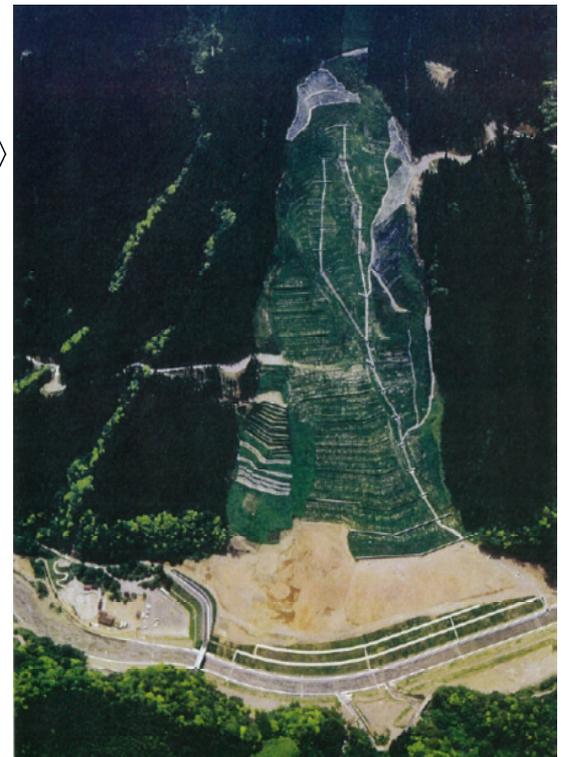
崩壊土砂による送電線鉄塔の転倒及び公園等の埋没 (宮崎南部森林管理署管内)
(被災直後) 日南市板谷 (復旧直後)

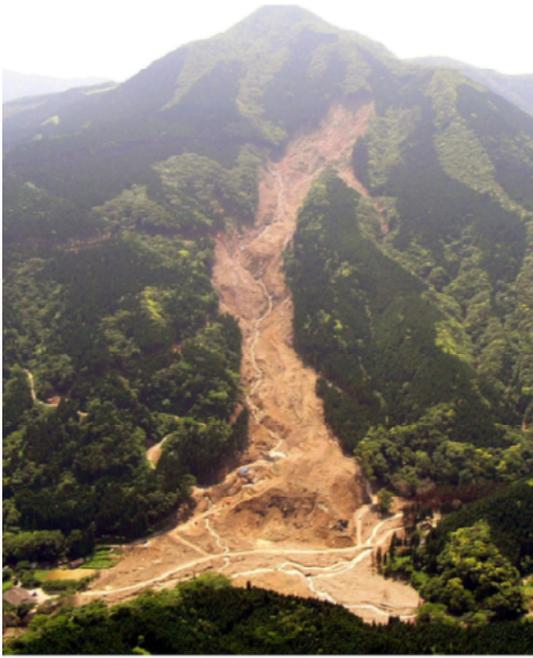
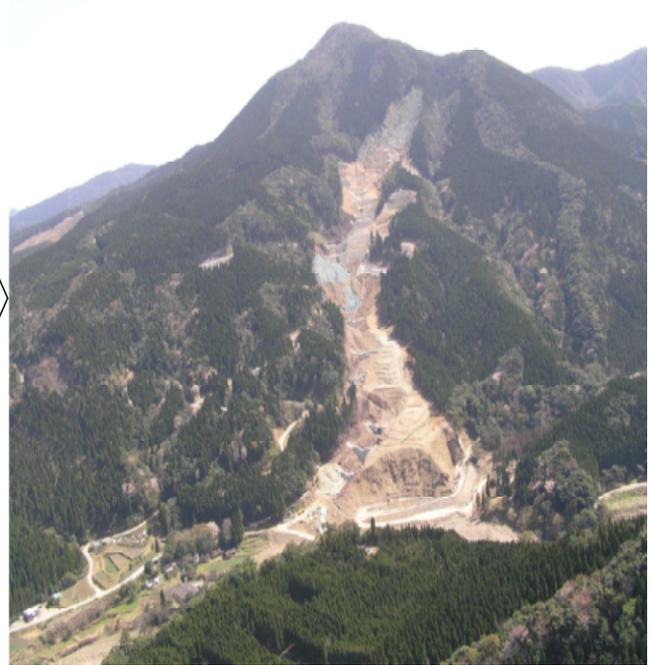
宮崎市田野町右支川

台風の襲来により大規模な山腹崩壊が発生し、大量の崩壊土砂が流出して保養施設や県道等に大きな被害を与えました。

(被災直後)

(復旧直後)

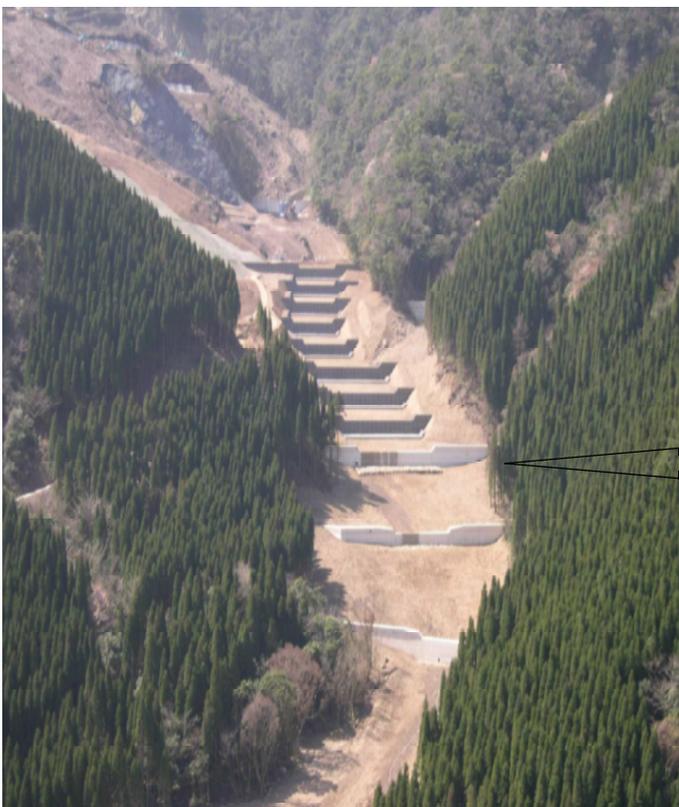
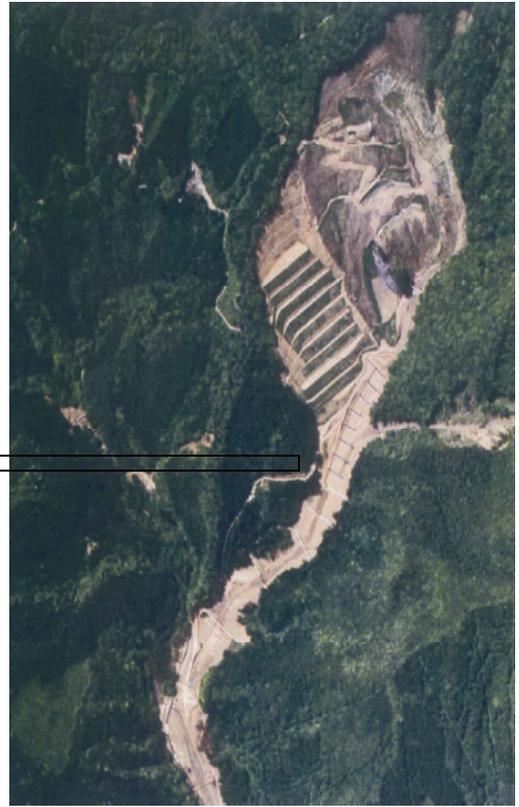
宮崎市田野町鱈塚川

上流の不安定土砂の二次移動防止と溪岸の浸食防止や溪床勾配の緩和を図るため、階段状に設置した谷止工群
