九重町飯田河内山国有林の災害復旧の取組について（平成24年7月10日）

林野庁 九州森林管理局

大分西部森林管理署管内

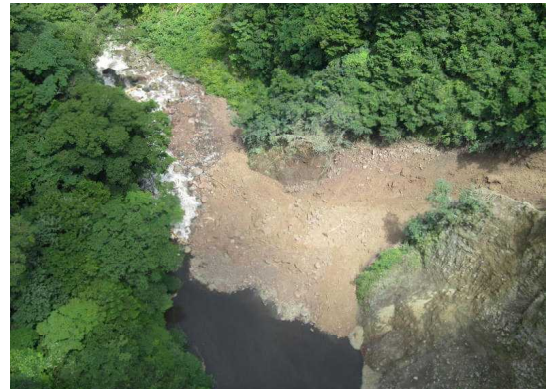
- 山腹斜面（国有林）が幅約50m、長さ約200mにわたり崩壊
- 崩壊土砂が河川（鳴子川）を堰き止め、小規模な土砂ダムが発生
- 7月10日現在、崩壊面積の拡大は見られない。また、川の水は左岸側を流下し、水位の上昇はなく比較的安定している状況

(土砂ダムの状況)

天候の変化に応じ土砂ダムの水位の状

況を注視するとともに、九重町、大分県をはじめ、関係機関と調整の上、土砂ダムについての対応及び崩壊箇所における治山事業による復旧工事の実施について検討
