昭和 5 / 年度 技術開発報告書 (予備試験)

課題名	造林地の小崩壊地の予防と復旧対策			実施経過 元弘川地帯にて、当局管内高千穂営林署管内前翼国有林の小崩壊地の状況(要因, 位置, 現況, 林地の影響, 放棄上の問題点等)を解明し、林野庁技術研究発表会、当局業務研究発表会において発表した。
開発期間	開始年度 5 / 年度 調査年度 5 / 年度 終了(見込)年度 55 年度			
開発担当者所属氏名	所 属 高千穂営林署	職 名 沼山 隆夫	氏 名 楠本 強	
経 費	当 年 費 累 計	1,300		
開 発 目 的				
造林地の小崩壊地の発生場所と、その防止をはかる森林施策方法を究明するにともない、発生した箇所を早期復旧を計るための工法の開発を行う。				開 発 結 果
開 発 計 画				
崩壊地の発生場所と原因を究明し、発生を防止するための森林施策方法を明らかにする。 また、発生した崩壊地については、その内容に応じた対策の方法を検討し簡易な工法の開発を進める。				1. 既往の小崩壊地は地質的弱さをもち、緩急状の溝地形に位置づけられていること。 2. 根柢による崩壊防止機能は乏しいこと、また、ヒキでは水平、ネイキで垂直であること。 3. 表土上の崩壊地は簡易工法の導入により自然回復が出来ること。 以上の調査分析を行い、今後の崩壊防止のため、造林、伐採、林道、沼山の指向すべき森林施策のあり方を一応報告した。
営林局における開発結果の評価および普及計画の概要	既往の小崩壊地が或る一定地(等高線上に位置づけられ発生するにたいして、ほぼ)解明され、ヒキ、ヒキは水平方向の崩壊防止機能は乏しいこと、垂直方向に弱く、一応の評価が出来る。崩壊地の簡易工法の開発と道根性植栽木の開発を急ぐ必要を認め、普及計画の立案を急がねばならない。

技術開発課題完了報告書

造林地の山腹小崩壊地の予防と復旧法

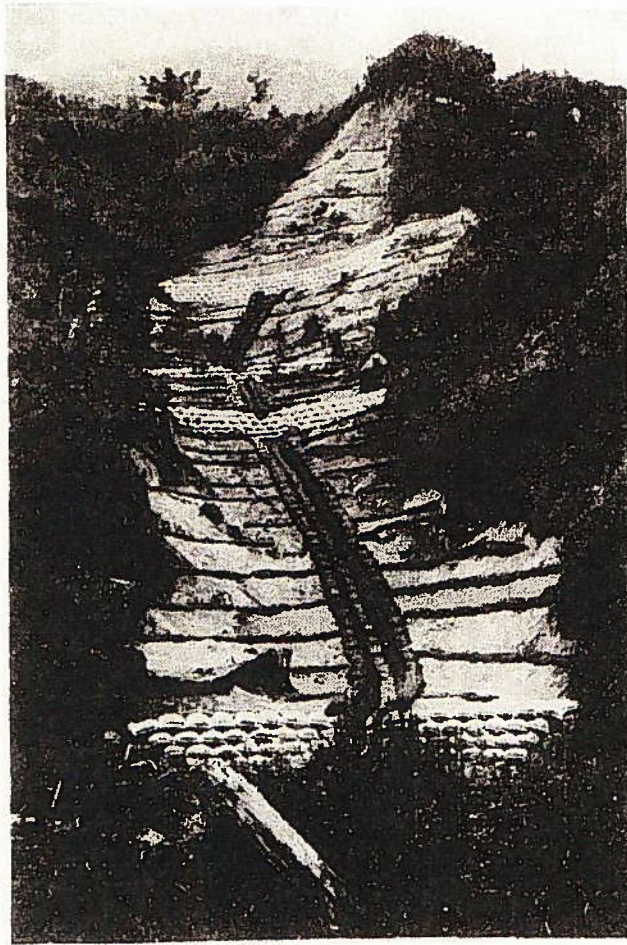
施行地全影

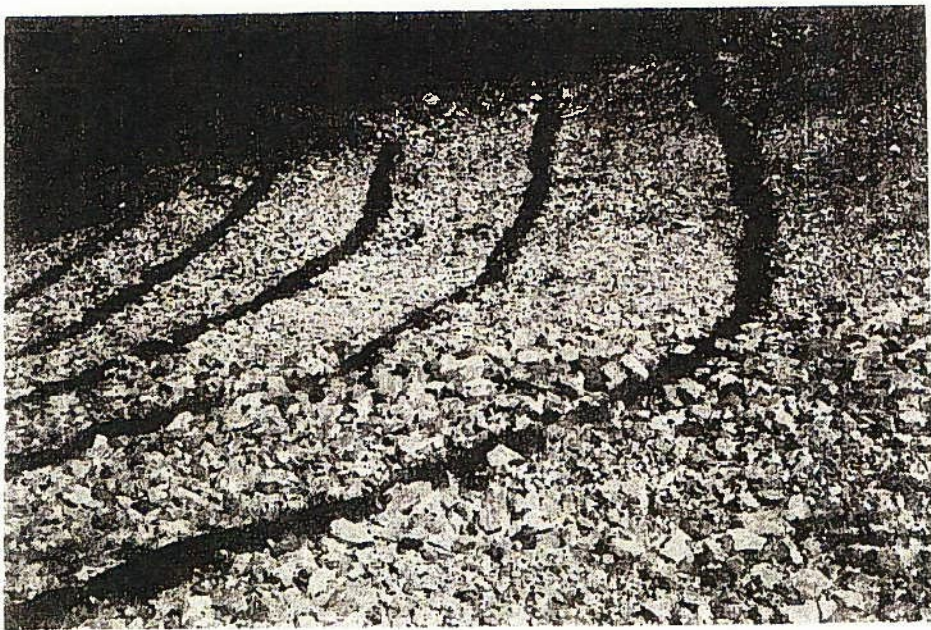
植生土のう筋工

- ① 材料の運搬は土のう（植生を含む）種肥付むしろ等が持運びが容易であった。
- ② 土のう土留工は他の土留工に比較して経済的であり、簡易に施工され、経過は良好である、なお土のう面のカヤの活着が良く、施行後の集中豪雨等、問題はない。
- ③ 丸太工は、間伐材の有効利用であり崩壊地斜面全体の安定がはかられており、各所に草木、木本が侵入している。また丸太の腐朽、破損等は見られない。
- ④ 筋工は生育、繁殖が早く、活着が良く、全般的に良好であり冬期の施工が可能である。
- ⑤ 植生土のう、ホーレスターによる、水路工、筋工については種子の発芽もよく、全面緑化が可能である。なお植生土のうは花崗岩質および礫層にも適している。
- ⑥ 種肥付むしろ張工では急傾斜地において、降雨及び冬期の霜柱等により、むしろに附着した種子が流失し、発芽時期には階段面に集中して、法面に植生が発生せず、法面保護の効果が少ない。

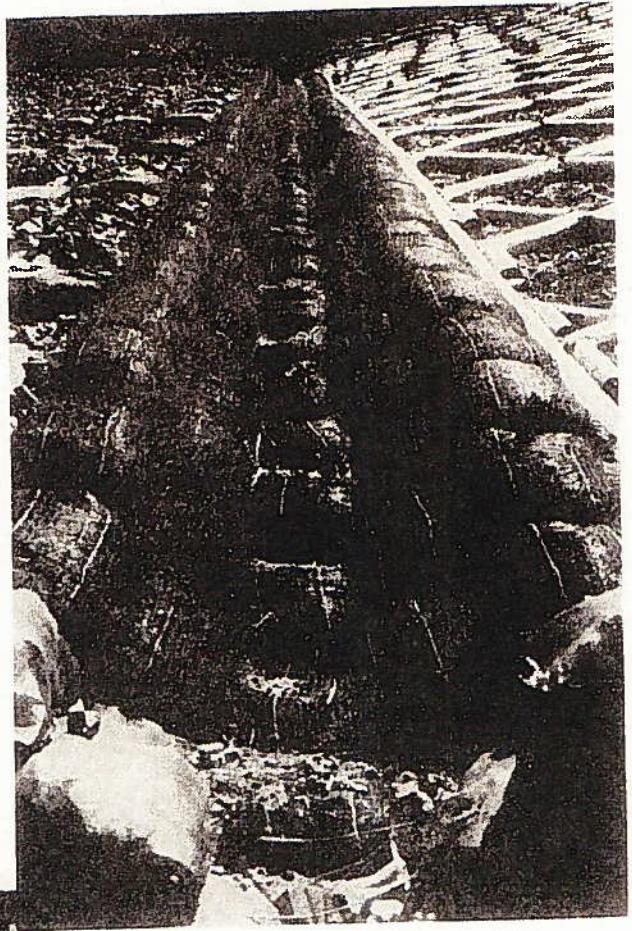
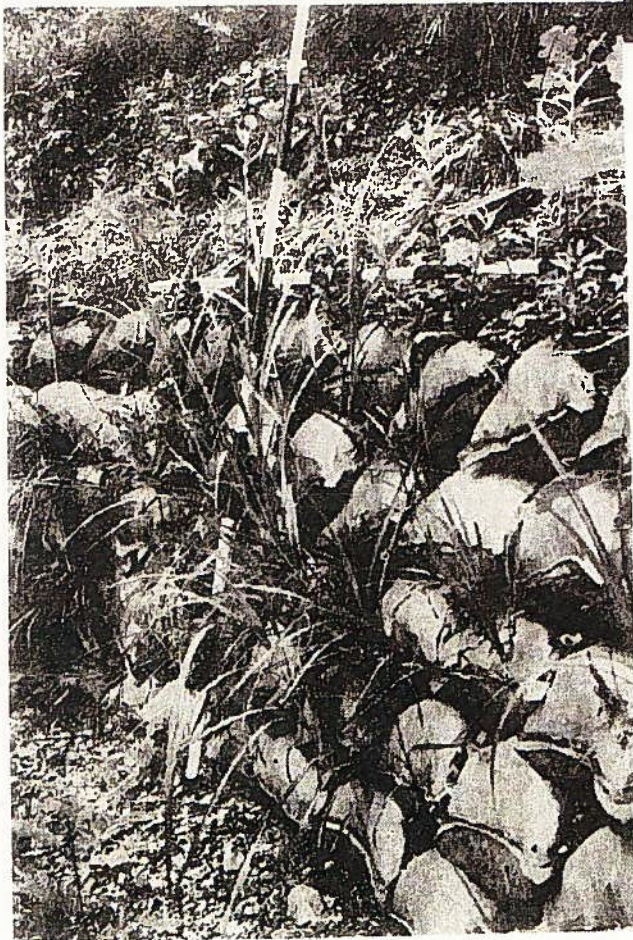
植生土のう水路

土のう土留エ

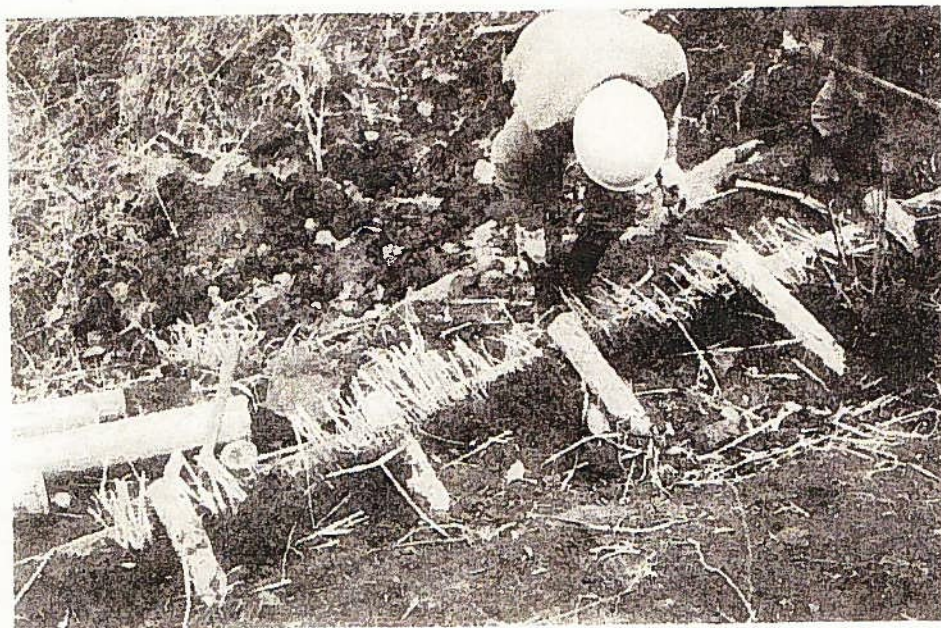
施行中
