試行的保全対策の実施

2 設置方法

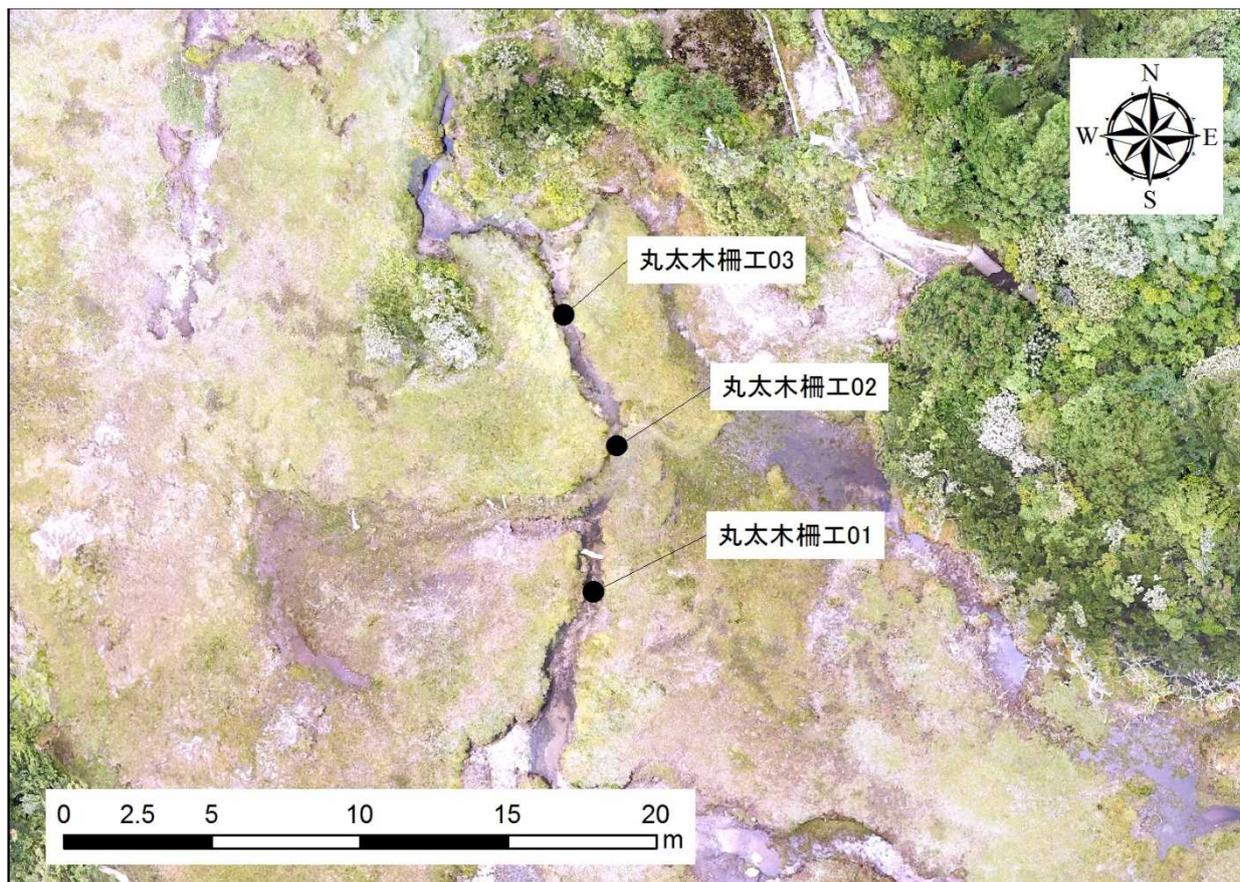
図 1-1 試行的保全対策(丸太木柵工)の設置箇所

水の滞留時間がより短く河床低下の進行が早いと想定される花之江河のうち、河床低下が進み、レキが表面に現れている流路（1流路）を対象とし、丸太による土留め効果を期待する丸太木柵工を、対象流路に3箇所設置（図1-1の黒丸）した。

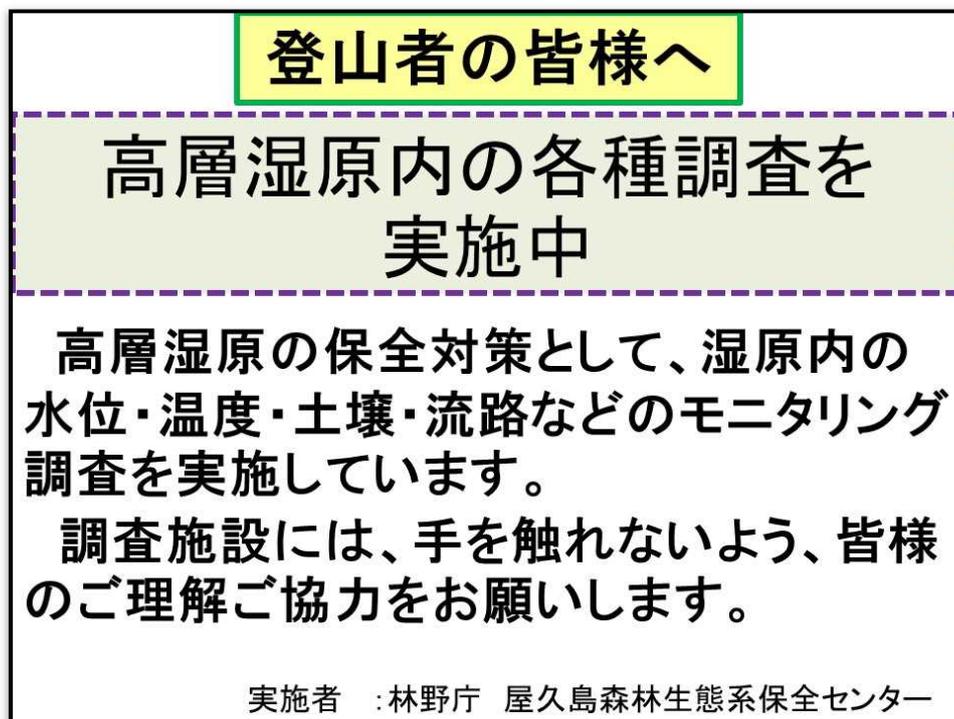
図 2-1 登山者等への周知のプレート(小花之江河に設置)

登山者を案内するガイド等に本取組みを周知するため、設置前に屋久島森林生態系保全センターが屋久島観光協会に説明を行った。また、湿原保全を目的としてモニタリングや丸太木柵工設置している旨を、登山者等に周知するため、プレートを3枚設置した(図2-1)。

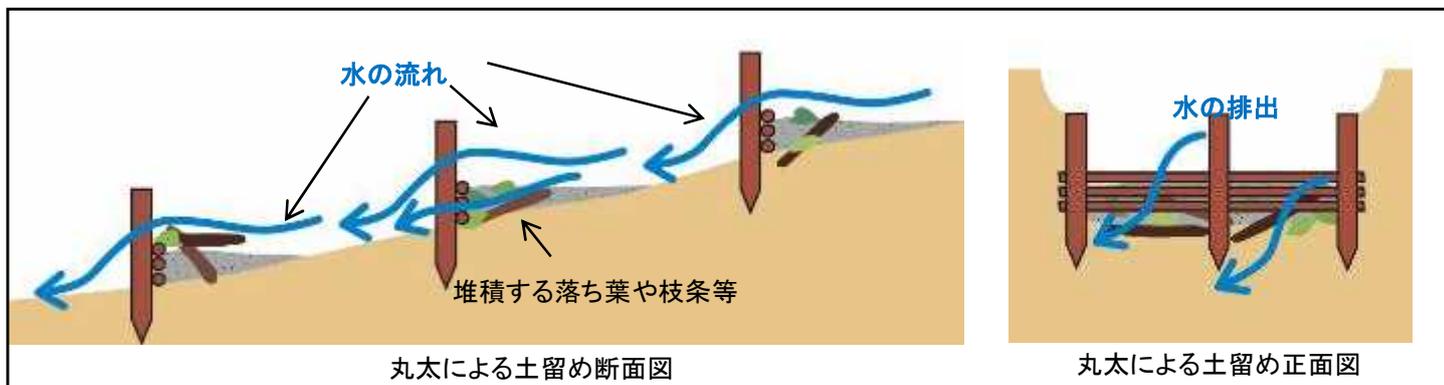
図 2-2 丸太等による土留め設置図

木柵による側壁への影響（流路の拡幅）、水たたきによる流路の掘削等の影響が大きいことを考慮し、流路縦方向に杭（直径 10cm～12cm 程度）を 3 本、流路横方向に丸太（直径 8cm～10cm 程度）を 3 本、5m～6m 程度の間隔で 3 箇所設置（段々畑をイメージ）した。

流路への急激な影響を避け、緩やかな土砂の堆積、ダムアップの効果を期待する（図 2-2）。

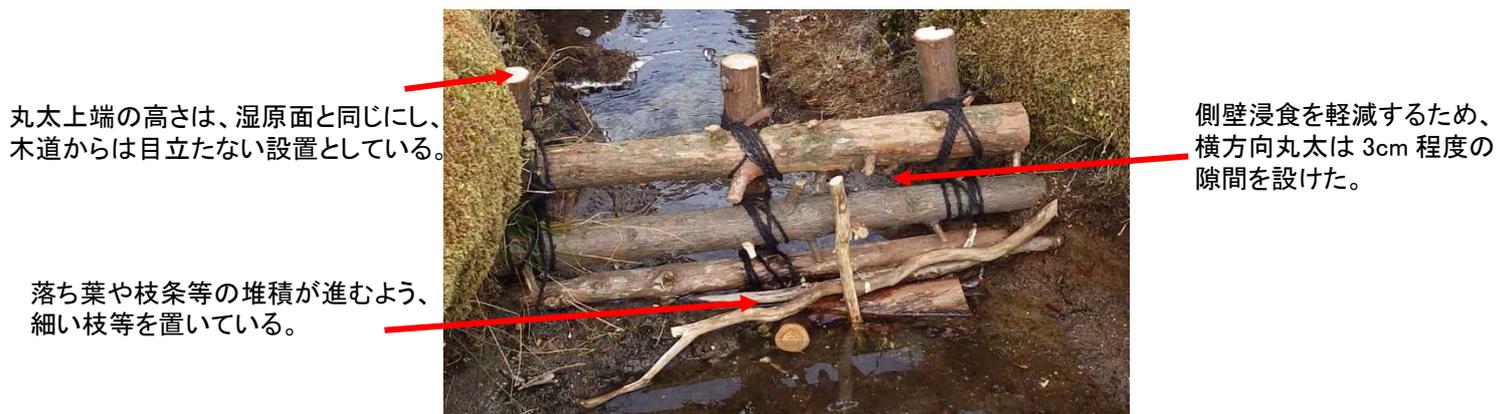
写真 2-1 丸太木柵工

杭材：島内国有林の間伐等で発生した丸太や枝条などを利用した。

丸太の結束：植物繊維を原料とし、水に強く腐りにくい縄（麻縄）を使用した。

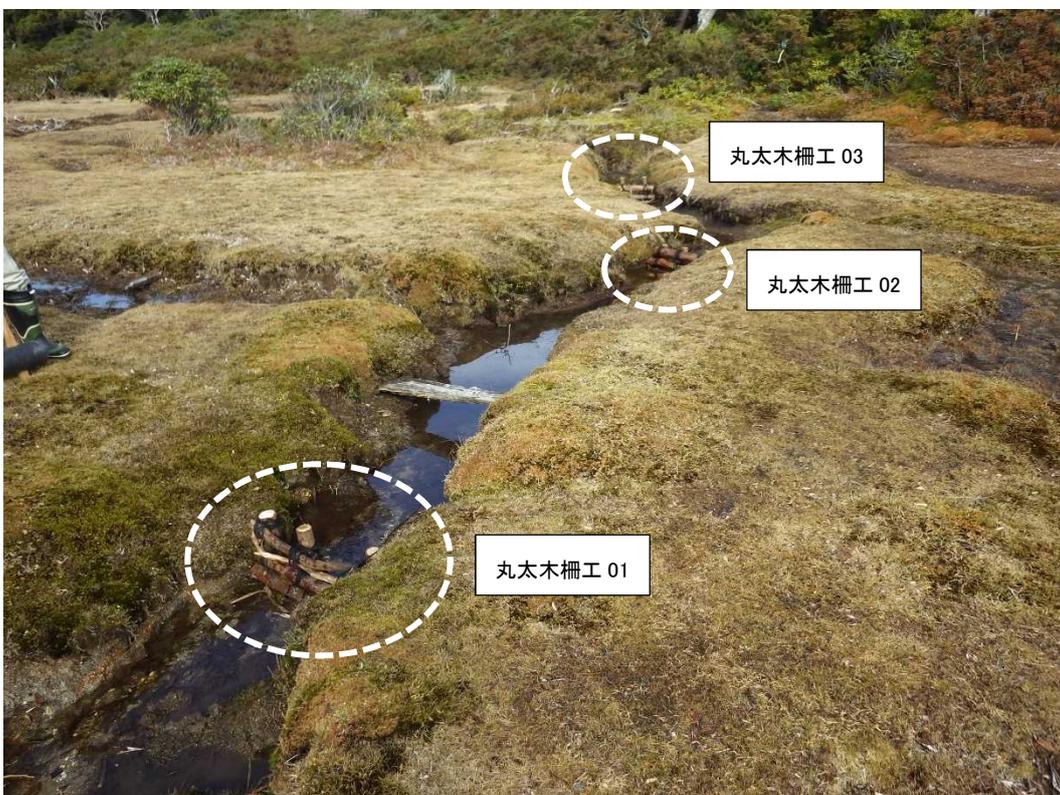
写真 2-3 設置後

これを受け、より河床低下や流路の拡幅が生じている花之江河で試行的対策を実施することとし、緩やかに土砂等を堆積することで河床低下の進行を回避できる方法として、令和元年12月に丸太木柵工を3箇所設置した。

- ・定期的にモニタリングを行う。直近のモニタリングは、令和 2 年度事業開始後に予定しており、冬季に入るまで年 3 回程度のモニタリングを予定する。
- ・モニタリングでは、丸太木柵工にメジャーをあてて写真撮影する。丸太木柵工下部に落ち葉などが付着しているようであれば、水位が上がるはずなので、写真から水位の上昇の程度を確認する。

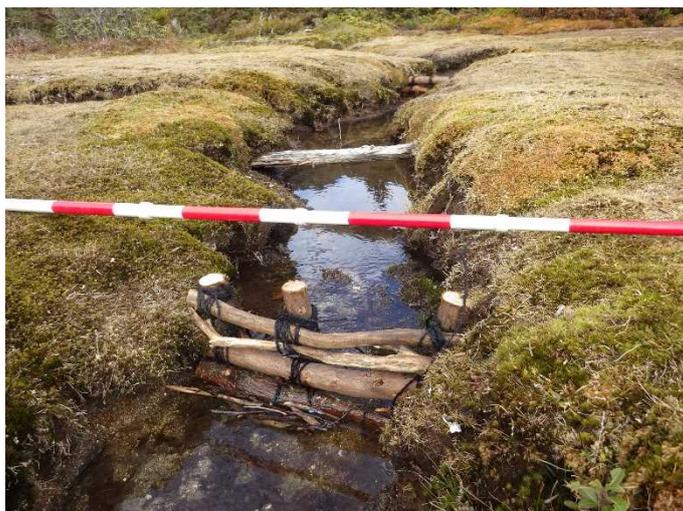
写真 2-4 丸太木柵工 01(流路断面、横 65cm × 縦 32cm)

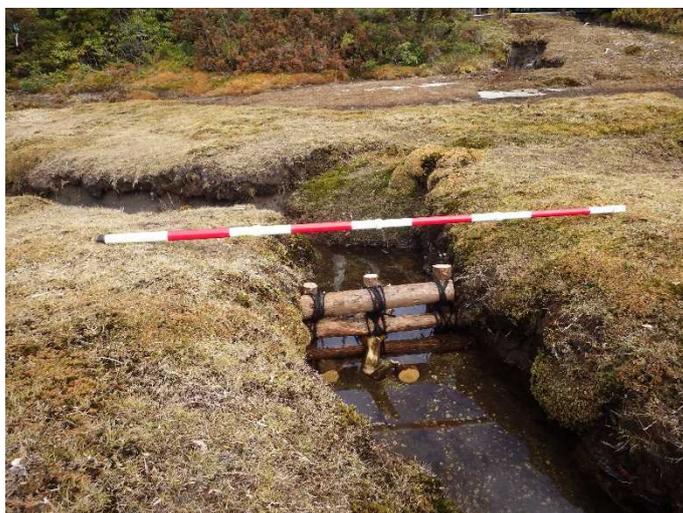
写真 2-5 丸太木柵工 02(流路断面、横 68cm × 縦 42cm)

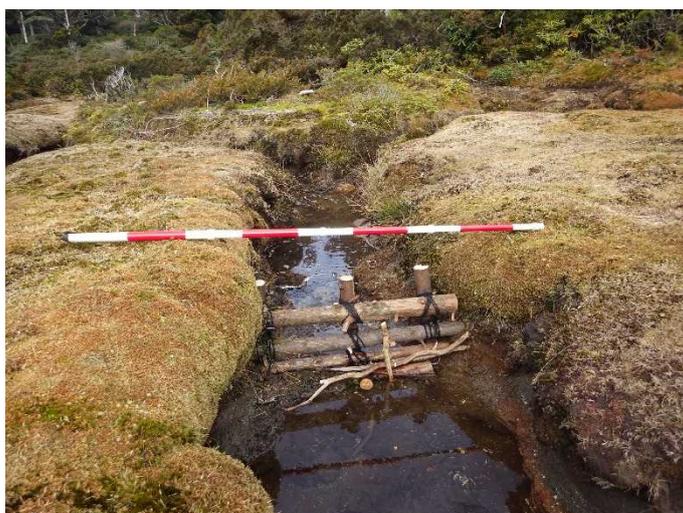
写真 2-6 丸太木柵工 03(流路断面、横 91cm × 縦 52cm)

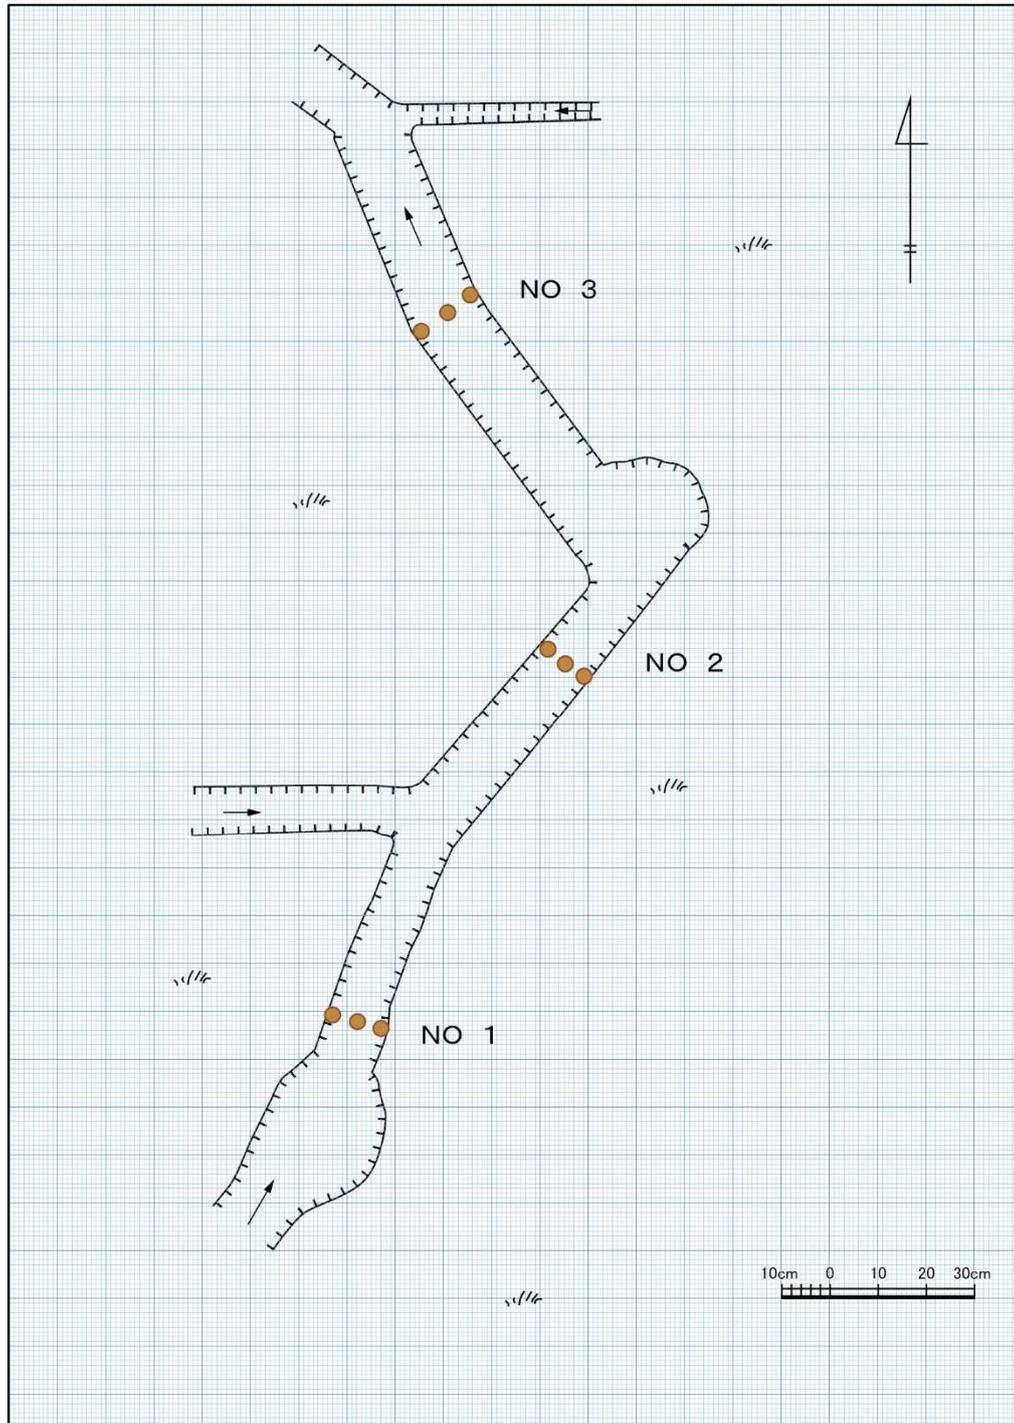
図 3-1 丸太木柵工 (3箇所) の平面図

- ・設置位置関係がわかるよう簡易な平面計測 (図 3-1)、流路断面と丸太木柵工の形状計測を行った (図 3-2~3-4)。
