平成31年度以降の試行的保全対策（案）について

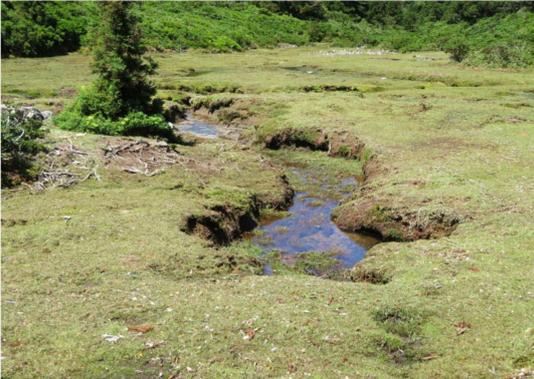
1 流路の荒廃等を保全するため、試験的保全対策を検討する流路（設置箇所は現地の状況による）

岳参り祠の後方が広範囲に荒れている

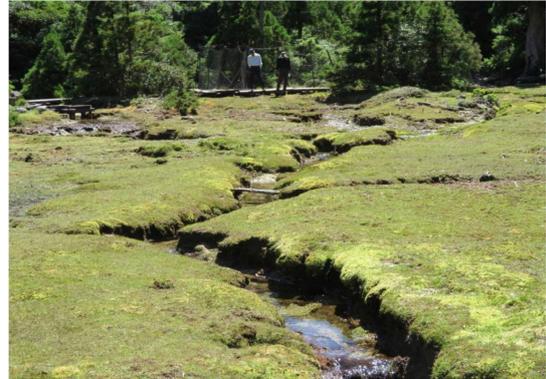
黒味岳へ向かう歩道の下

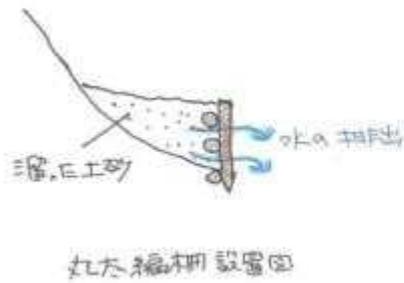
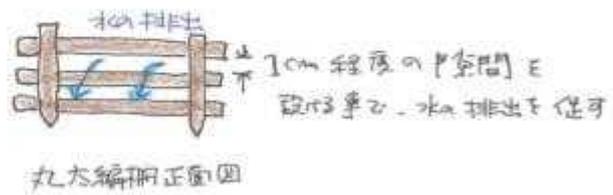
2 案1 丸太編柵工による土留めをする工法

- ① 水の流れによって側壁接地面の崩壊の恐れがあるので丸太編柵の形状を検討する。

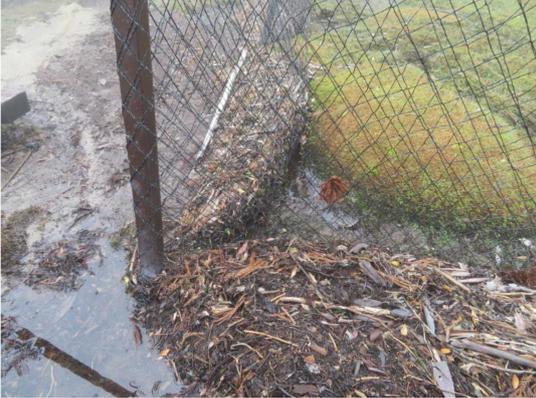
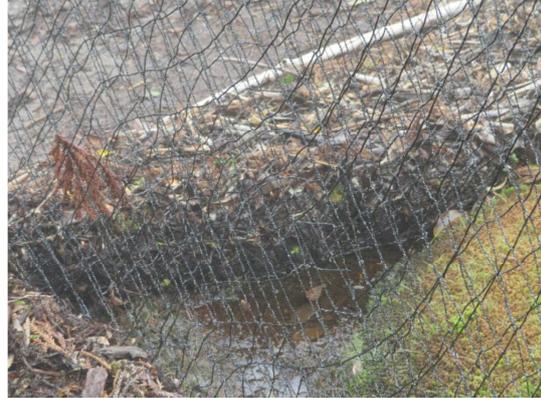
植生保護柵により枝条等が堆積するイメージ (H23 環境省設置の植生保護柵)  
枝条が堆積することで水の流れのせき止め効果も期待できる。

流路に、幅：流路幅、高さ：30～40cm程度の植生保護柵を設置し、自然に流れる枝条等を徐々に堆積させて流路の急激な流れを抑える。

(設置は、両端に2本の竹杭により保護柵を設置し、中間に2本の竹杭を挿して堆積による荷重を支える)

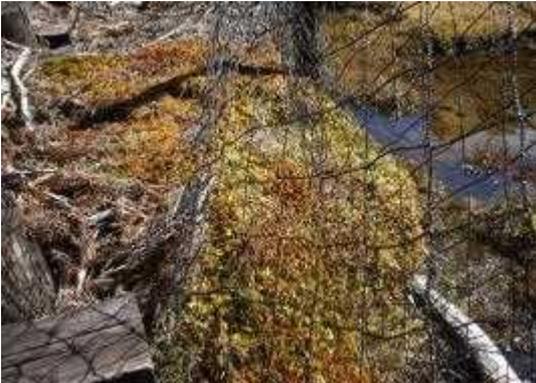
堆積した枝条にミズゴケが侵入し湿原植生が回復するイメージ  
(H23 環境省設置の植生保護柵)
