## ドローンによる湿原撮影と 水域環境、土砂堆積、植生群落の推移

令和元年度と同じ区域（図 1-1）においてオルソ画像と標高データ（3cm メッシュ）を作成するため、令和 2 年 7 月 12 日にドローン撮影をおこなった。

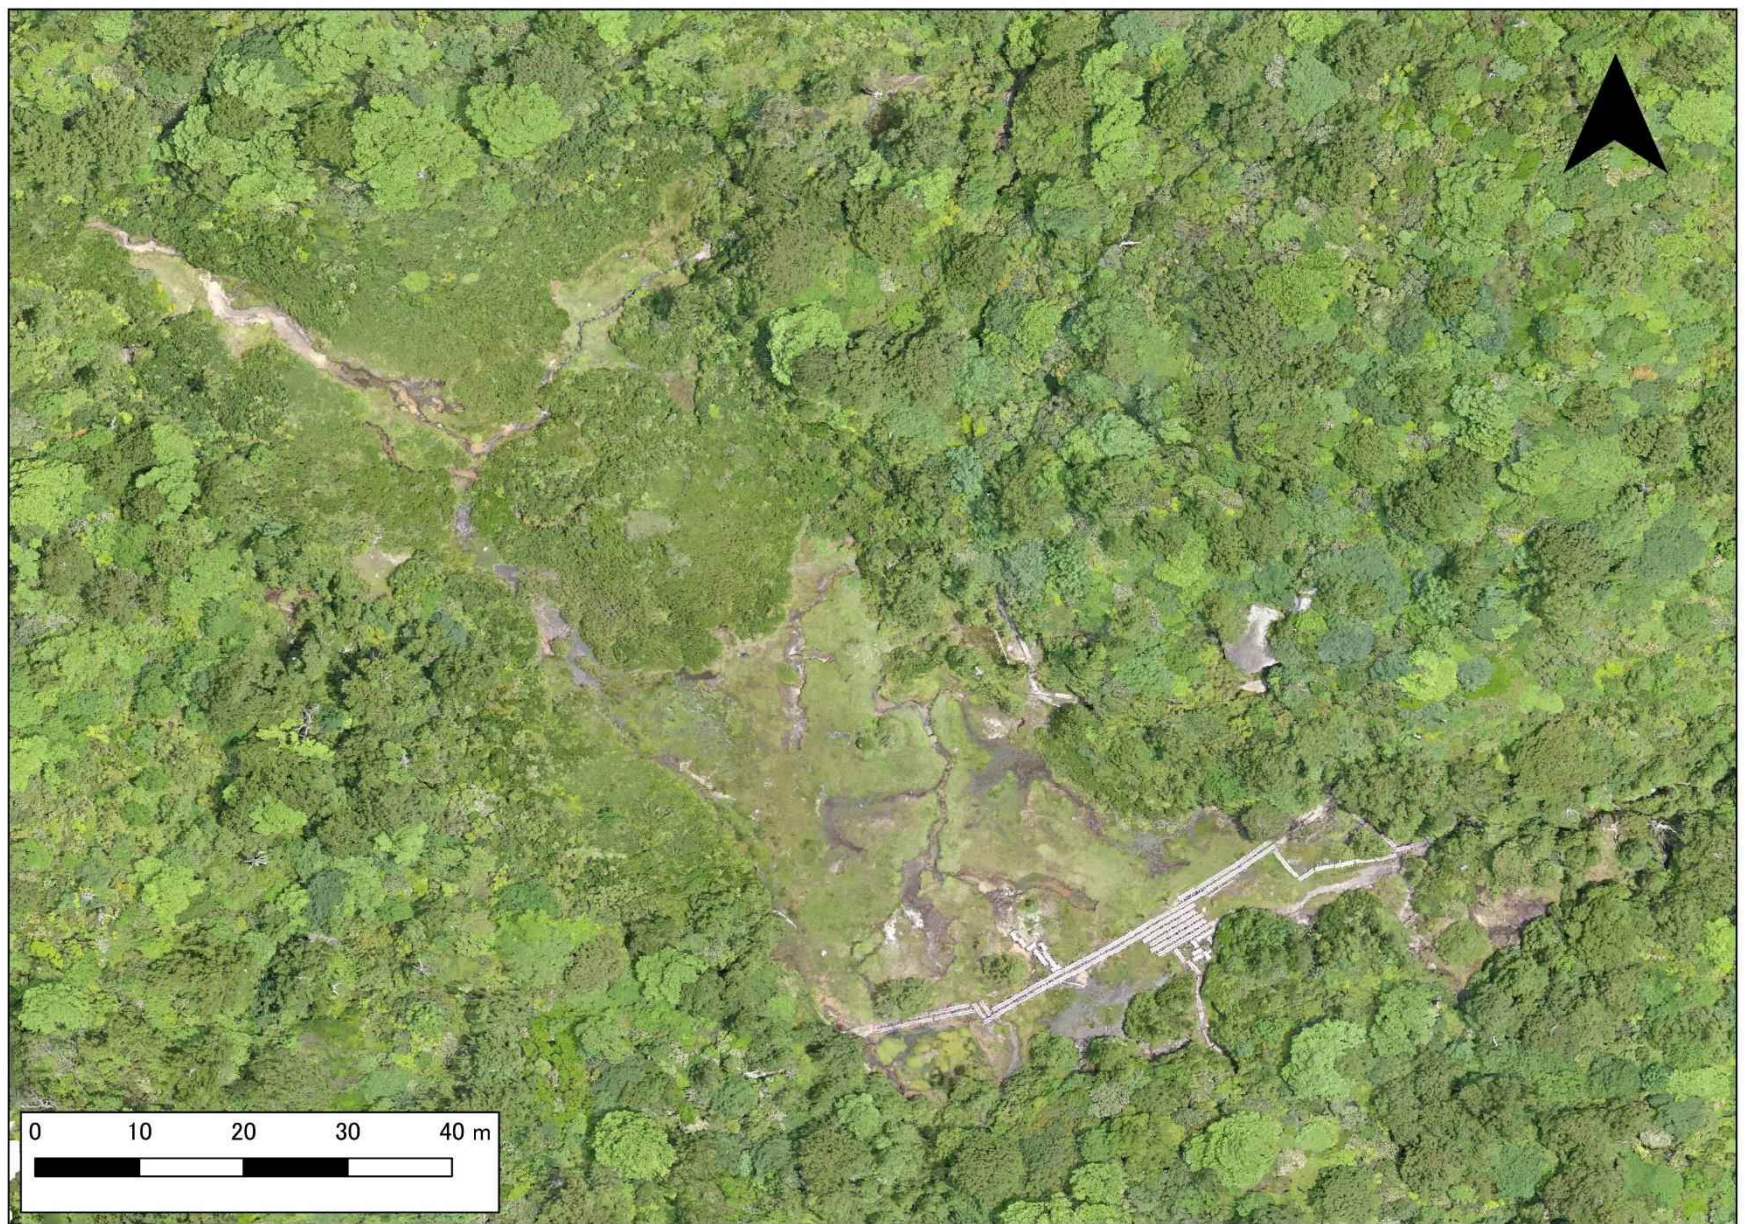
花之江河（令和 2 年撮影のオルソ画像）

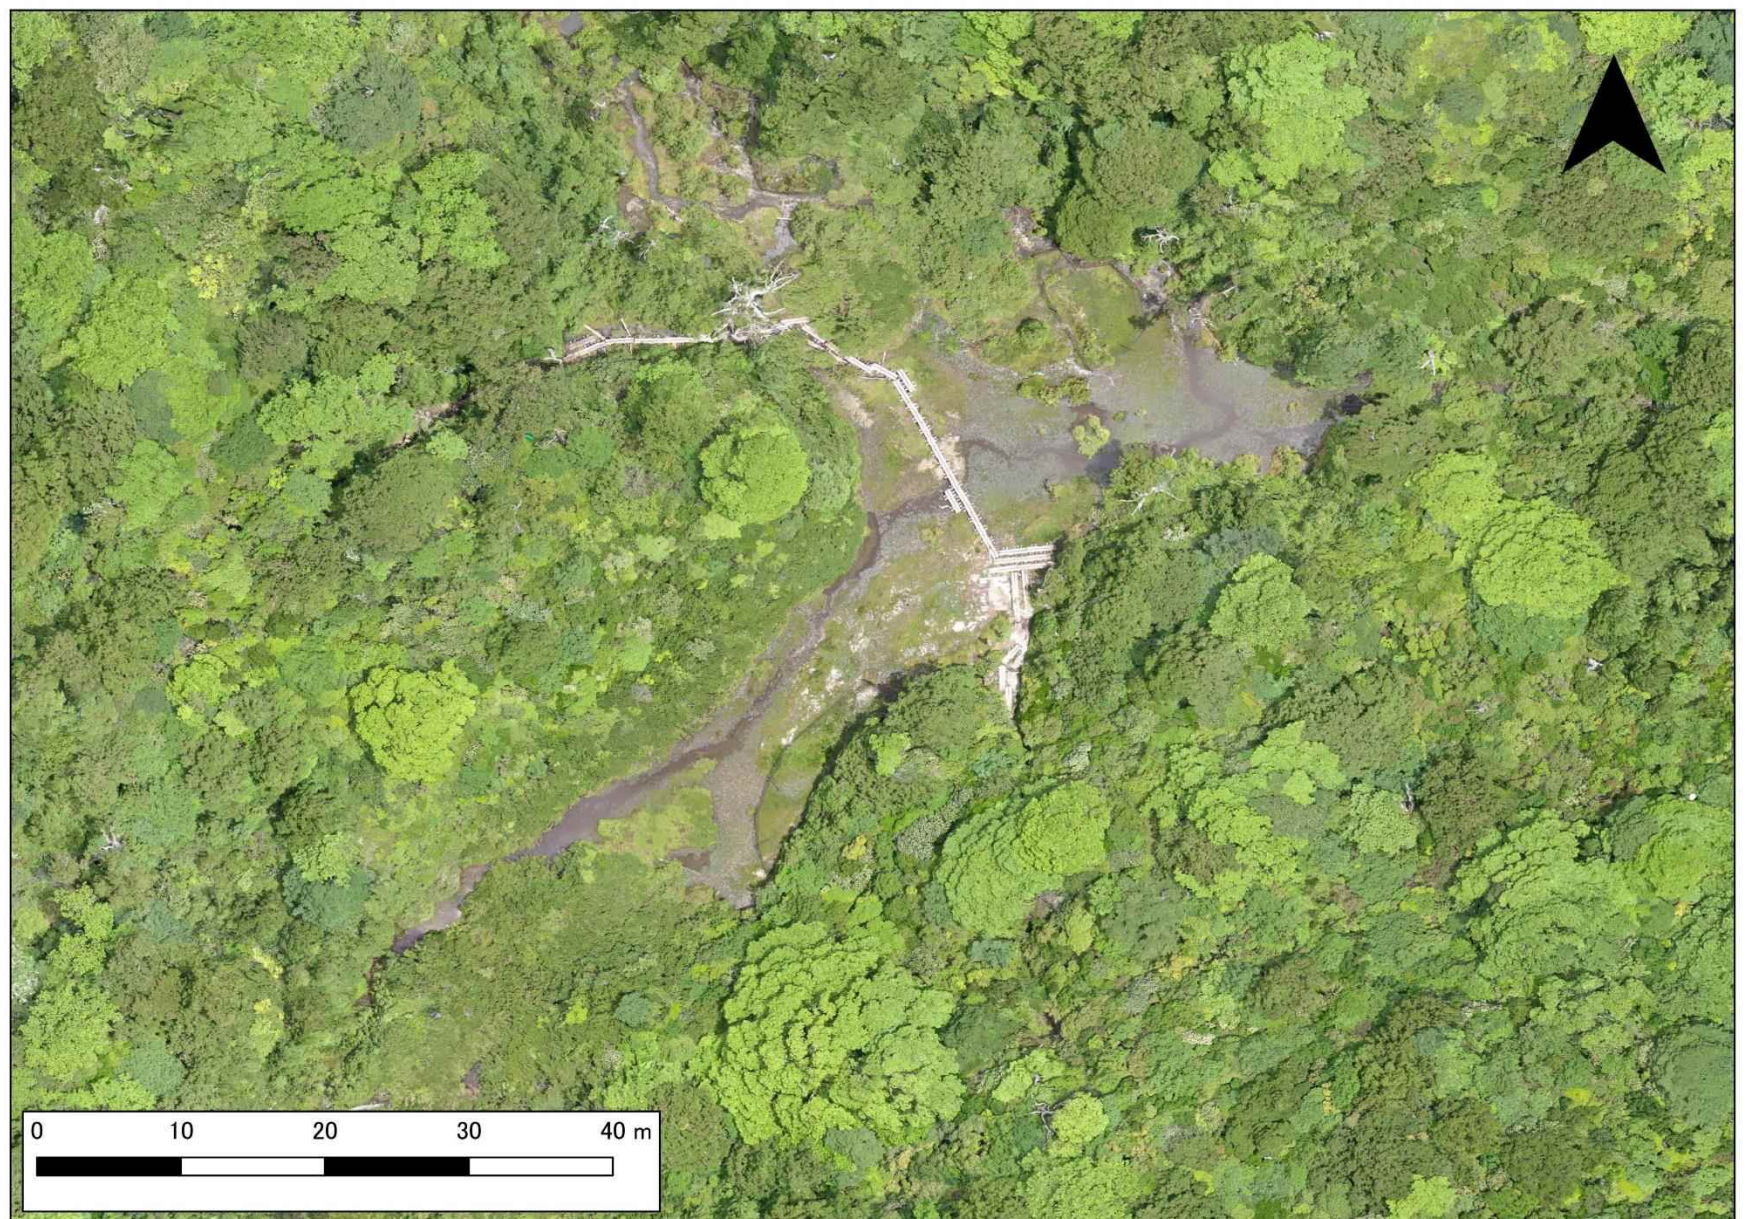
小花之江河（令和 2 年撮影のオルソ画像）

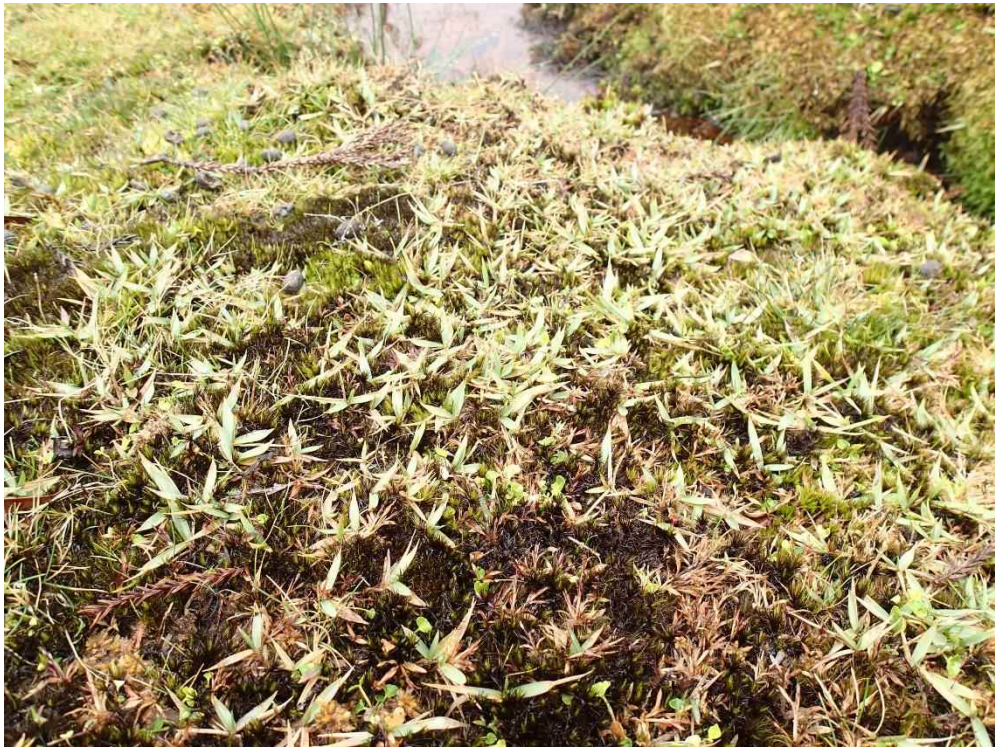
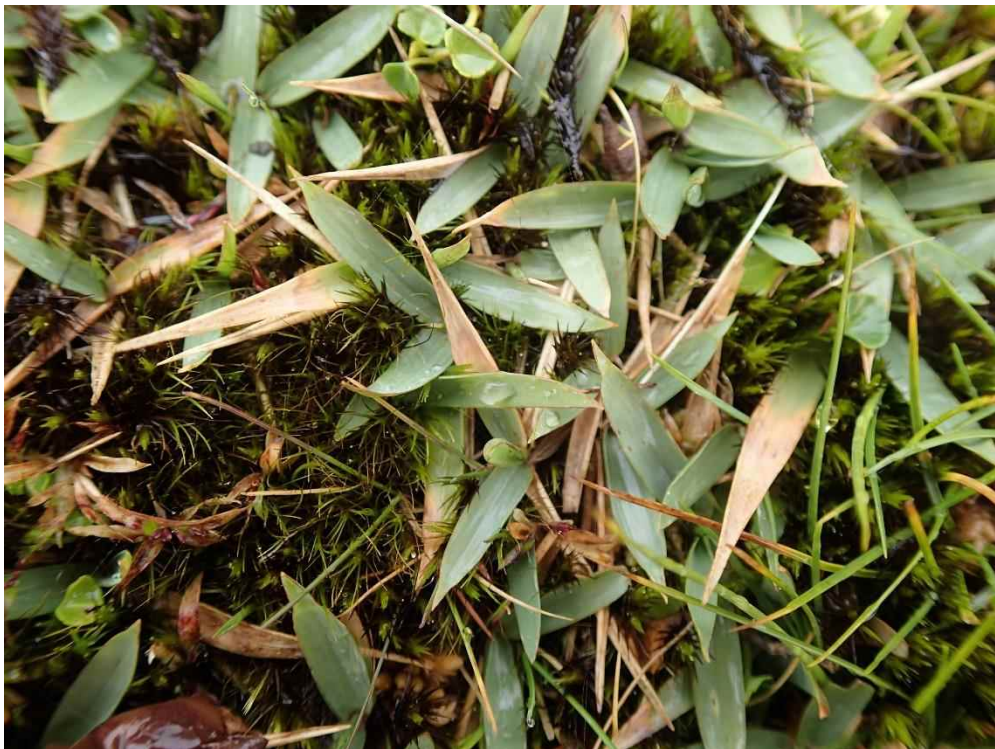
変化としては、平成 27 年まではイボミズゴケ群落だった場所に、ヤクシマダケがパッチ状に 4 箇所生育していた。ただ、成長するための養分が少ないためか、高さは数mm程度であった。また、実生・地下茎からの延長のどちらかは判断がつかない。

写真 2-1 ヤクシマダケ (令和 2 年 10 月 21 日撮影)
