林野庁 九州森林管理局

屋久島森林生態系保全センター

令和 7 年度 **年報**

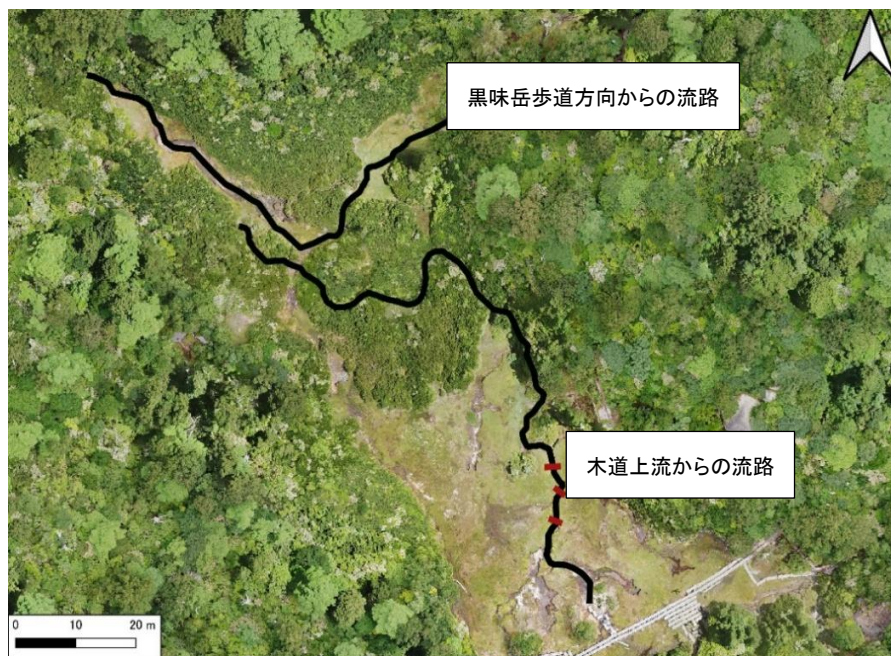
花之江河の河床変化対象流路2箇所

花之江河の流路の河床変化…木道上流からの流路および黒味岳歩道方向からの流路の双方において、地形の変動は見られるものの、横方向侵食が進行・拡大している状態にはなかった。

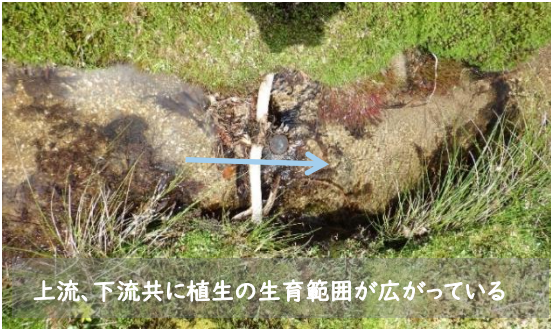
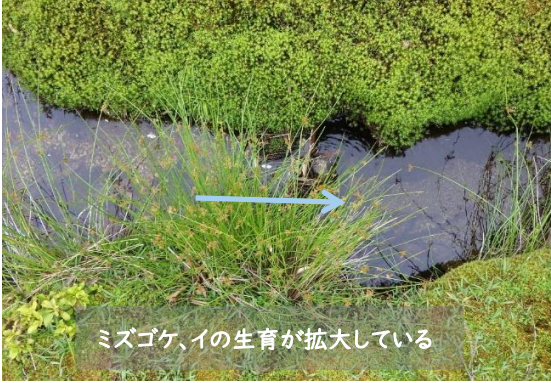
## ①丸太木柵工 01 のモニタリング結果

| <p>上流、下流共に植生の生育範囲が広がっている</p> | <p><b>【設置から5年目】</b><br/>令和5年6月27日、晴れ</p> <ul style="list-style-type: none"> <li>・丸太木柵工の上流、下流側共に植生の生育範囲が広がりつつある。</li> <li>・水たたき部及び側壁の侵食は見られない。</li> <li>・3つの席の内、最も設置効果が現れ、路床が上昇している。</li> </ul> |
| <p>ミズゴケ、イの生育が拡大している</p> | <p><b>【設置から7年目】</b><br/>令和7年7月9日、曇り</p> <ul style="list-style-type: none"> <li>・3つの堰の内、最も効果が表れており、丸太木柵工の上流下流側とも、湿原面近くまで土砂が溜まっている。</li> <li>・流路際にはミズゴケの生育が拡大しており、その結果、流路幅が狭まったように見受けられる。イの生育が旺盛であり、草丈が高くなっている。</li> <li>・水たたき部及び側壁の侵食は見られない。</li> </ul> |

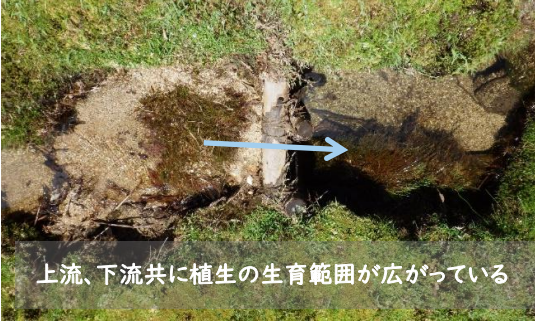
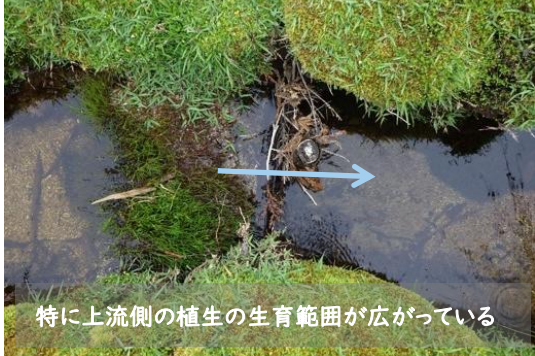
## ②丸太木柵工 02 のモニタリング結果

| <p>上流、下流共に植生の生育範囲が広がっている</p> | <p><b>【設置から5年目】</b><br/>令和5年6月27日、晴れ</p> <ul style="list-style-type: none"> <li>・丸太木柵工の上流、下流側共に植生の生育範囲が広がりつつある。</li> <li>・水たたき部の侵食が40cm程度になっている。昨年よりも約5cm深くなった。</li> <li>・水たたき部及び側壁の侵食は見られない。</li> </ul> |
| <p>特に上流側の植生の生育範囲が広がっている</p> | <p><b>【設置から7年目】</b><br/>令和7年7月9日、曇り</p> <ul style="list-style-type: none"> <li>・丸太木柵工の上流側では植生の生育範囲がさらに拡大しており、これに伴い枝条や土砂の堆積が進んでいる。その結果、路床と湿原面との高低差は縮小しつつある。</li> <li>・水たたき部及び側壁の侵食は見られない。</li> </ul> |

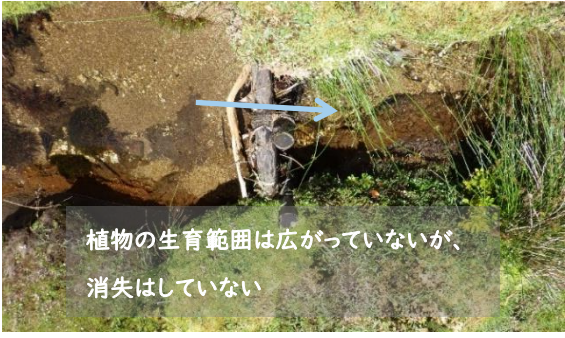
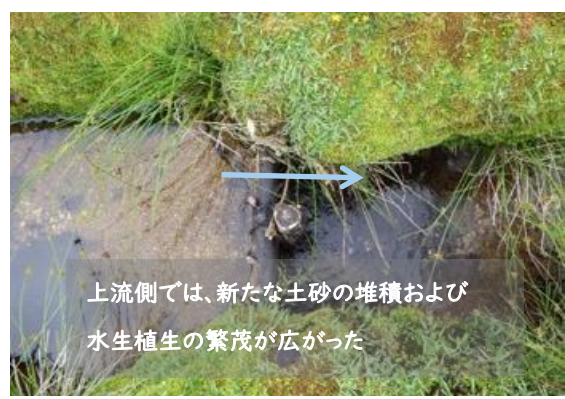
### ③丸太木柵工 03 のモニタリング結果

| <p>植物の生育範囲は広がっていないが、消失はしていない</p> | <p><b>【設置から5年目】</b><br/>令和5年6月27日、晴れ</p> <ul style="list-style-type: none"> <li>・丸太木柵工の上流、下流側共に植生は生育しているが、範囲は広がっていない。</li> <li>・水たたき部の侵食が45cm程度になっている。昨年よりも約5cm深くなった。</li> <li>・水たたき部及び側壁の侵食は見られない。</li> </ul> |
| <p>上流側では、新たな土砂の堆積および水生植生の繁茂が広がった</p> | <p><b>【設置から7年目】</b><br/>令和7年7月9日、曇り</p> <ul style="list-style-type: none"> <li>・丸太木柵工の上流側では、新たな土砂の堆積および水生植生の繁茂が広がっており、路床と湿原面との高低差は縮小しつつある。</li> <li>・水たたき部の深さは昨年度から大きな変化は認められない。ただし、降雨時には土砂の移動が生じるため、計測時期によって数値にばらつきがあると思われる。</li> <li>・水たたき部及び側壁の侵食は見られない。</li> </ul> |

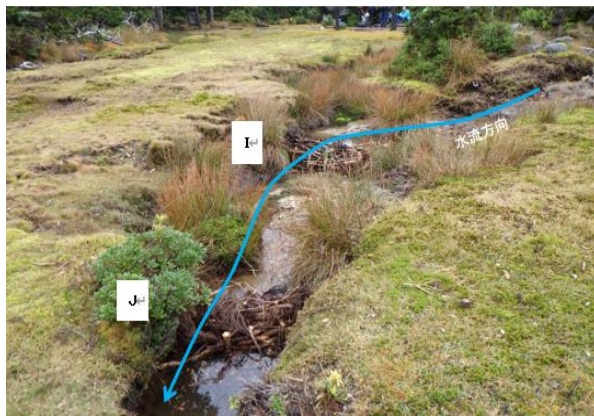
堰 H, I 設置直後 (2024/11/20 撮影)

堰 H, I の設置から約 8 か月経過 (2025/7/9 撮影)

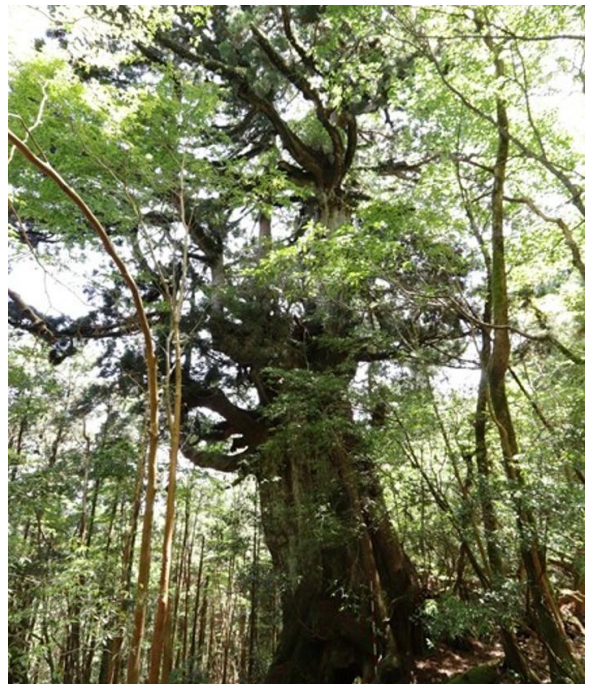
龍神杉

龍神杉」は標高 1,276m、崩川上流の北向き斜面尾根近く、龍神杉登山道（益救参道）沿いにある。樹高及び胸高周囲は、26.8m・10.4m となっている

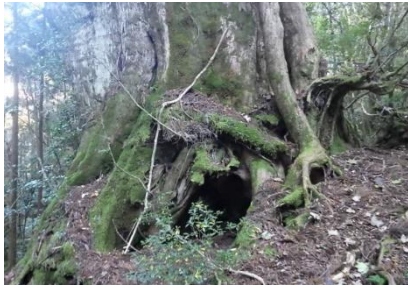
西側根元の空洞

根元は三か所の開口部があり大きな空洞が確認できる。又、北東方向に露出した根があり、4 m 程離れた所に根を下ろしている。根元は腐朽している箇所も確認できるが、腐朽部には不定根が発達している箇所や腐朽部の巻き込みも確認できる為、腐朽の進行は落ち着いているか非常に緩やかであると推察できる。根元は良く発達しており、特に北側は隆起している箇所も多くみられる。根元の状況から根系は良く発達していると考えられる。地表面には花崗岩の露出が多数みられ、龍神杉の露出した根系の状況や空洞の状況から過去に降雨による表土の流出があったと考えられる。

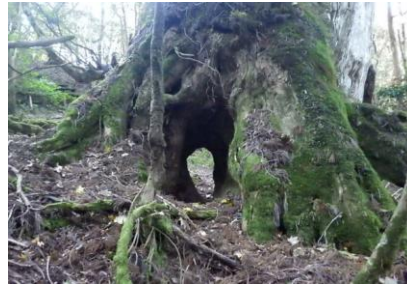
東側根元の空洞

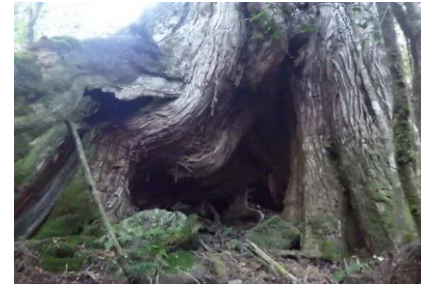
北側根元の空洞

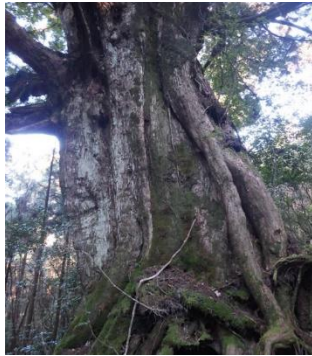
南側 幹腐朽の状況

枝の分岐部から根元にかけて幹部に腐朽があり、腐朽は心材にも達していると考えられるが、周辺の材が発達し盛り上がり、巻込みも確認でき、腐朽の進行は止まっているか、もしくは非常に緩やかであると考えられる。大枝枯の痕跡があるが、巻込みが確認できる。幹は北北東側へ（斜面下方向）へ18度程度傾斜している。大枝は東側、北側、西側へ多く伸びており、幹の傾斜方向へ枝のバランスが偏っている。

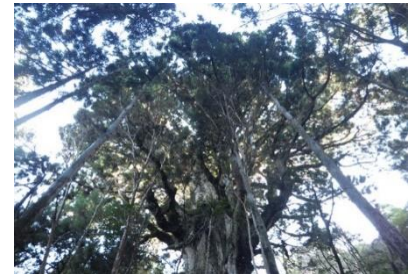
枝葉の状況(北側から撮影)

樹冠は全体的に広がりがあるが、特に東側、北側、西側にかけて大きく広がっており、南側が少なくなっている。被圧

の無い上部は枝葉が多く確認でき、枝先枯れも少ない。葉の大きさは全体的にやや小さく、伸長量もやや少ないが葉色も濃い緑色を保っており緑量も多い。

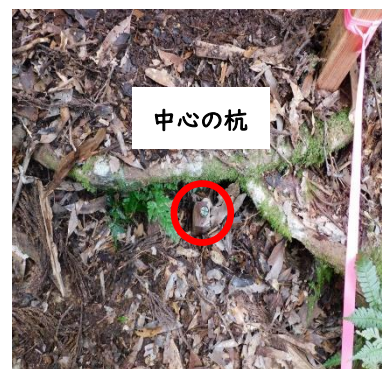
定点観察箇所の様子 (③)

結果：樹木の植生は、弥生杉の倒伏以前から生育する樹木が植生の主となっており、新しく侵入している樹木は少ない。また、現況は、草本の植生が優位だが、裸地部分が多く目立つ結果であった。植生調査の結果については表で示す。

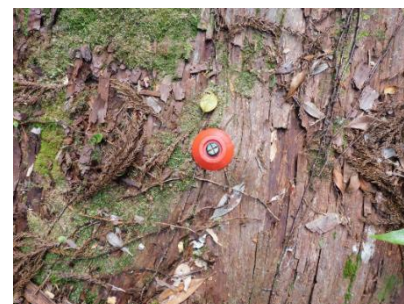
着生木調査箇所の様子（②）

方法：弥生杉上の2箇所にプロットを設定（50 cm四方）。新たに着生・更新する樹木を対象に調査を実施。範囲内の状況をカメラにて撮影（樹種等が分かれば記載する）。

結果：着生木は見られなかったが、コケが着生しており、今後繁茂すれば種子落下後の発芽に繋がる可能性がある。

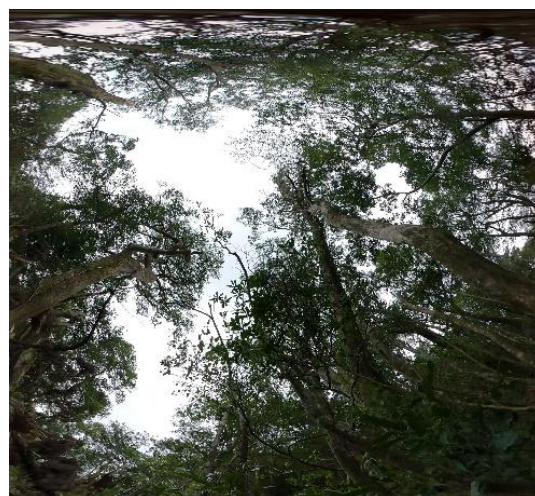
360 度カメラによる空間閉鎖状況調査

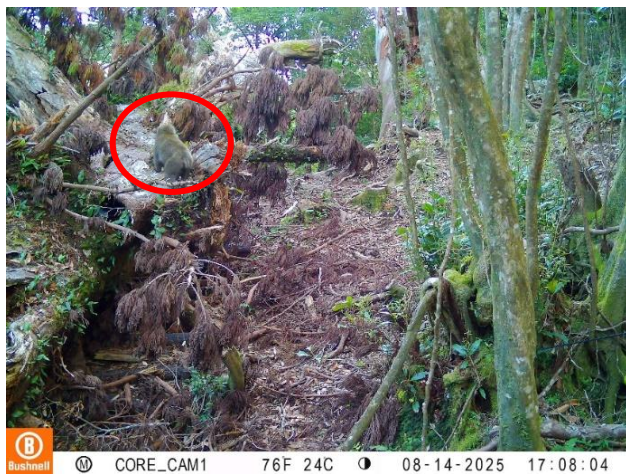
谷側の定点カメラに映るヤクシマザル

方法：定点カメラを山側と谷側に設置し、動物を感知し撮影を実施。

結果：野生動物（ヤクシマザル）を確認。

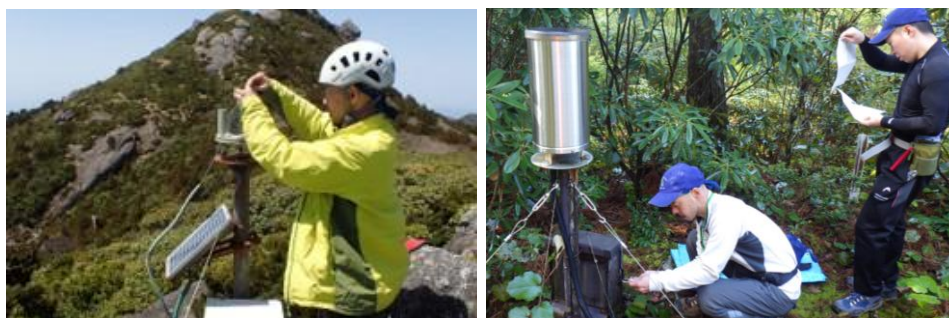
職員による雨量計(転倒マス)の清掃

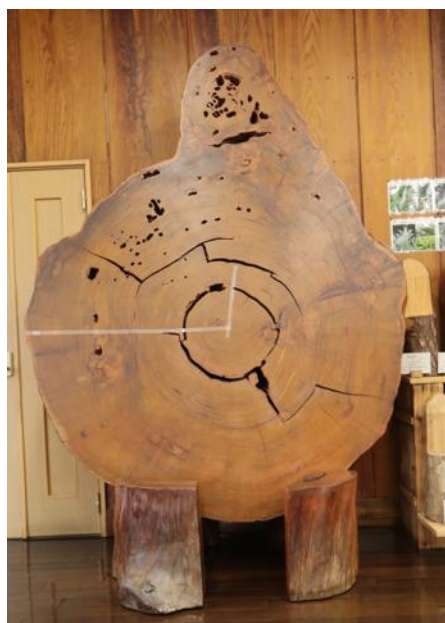
当センターの円板（最大径220cm）

また、昭和43年に石塚国有林内にて伐採された大径木のヤクスギ円板7枚についても実物と画像パネルを使って展示している。現在、ヤクスギの円板は、北は福島県から南は沖縄県まで研究者によって所在が確認されている。

その美しさから衝立やテーブルなどの工芸品としてはもちろん、年代確定ができる資料として過去の環境や宇宙の研究にも利用されている。
