## 南小川地区 直轄地すべり防止事業（四国森林管理局）

# 事業実施状況 沖野々区域

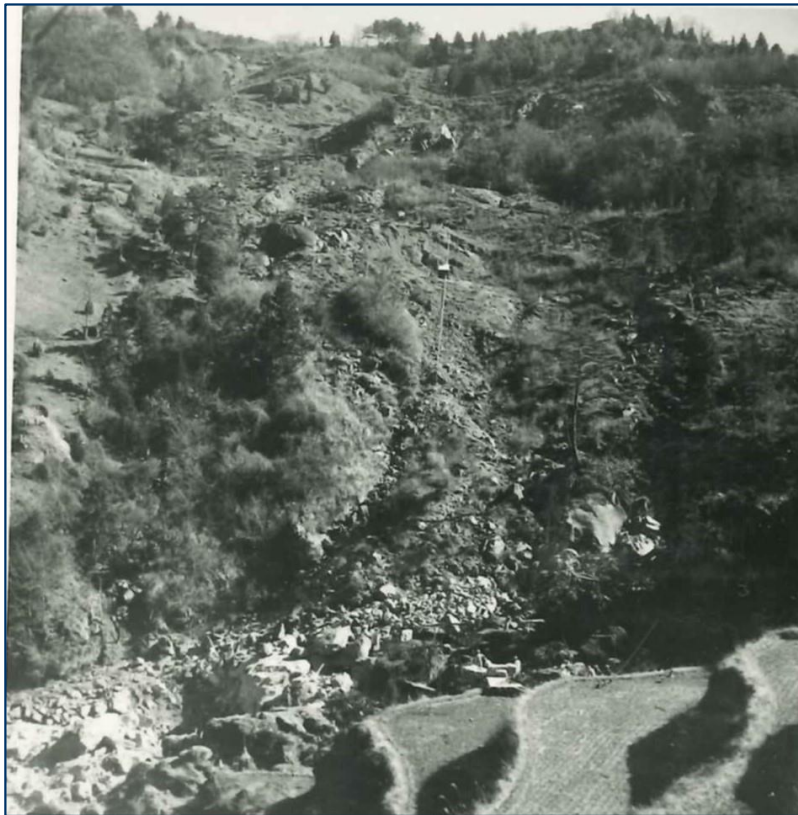
昭和 2 9 年 豪雨による被災状況

過去の集中豪雨により、地すべり活動が活発化、大規模な山腹崩壊や溪流の荒廃等が確認されたことから、復旧工事（谷止工、山腹工等）に着手しました。  
現在では、溪流や森林の回復が確認できます。

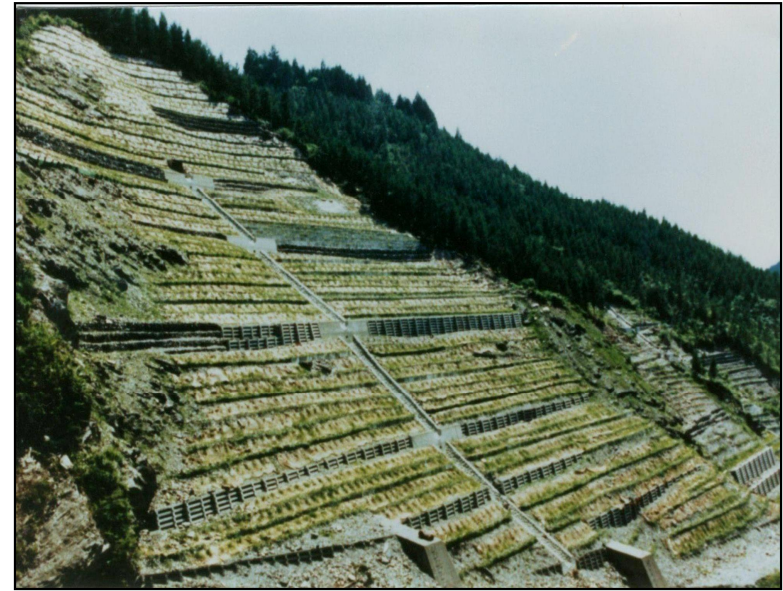
昭和51年 山腹工施工後

集中豪雨により、大規模な山腹崩壊が発生したことから復旧工事（山腹工）に着手しました。現在では、安定した森林へ移行したことが確認できます。

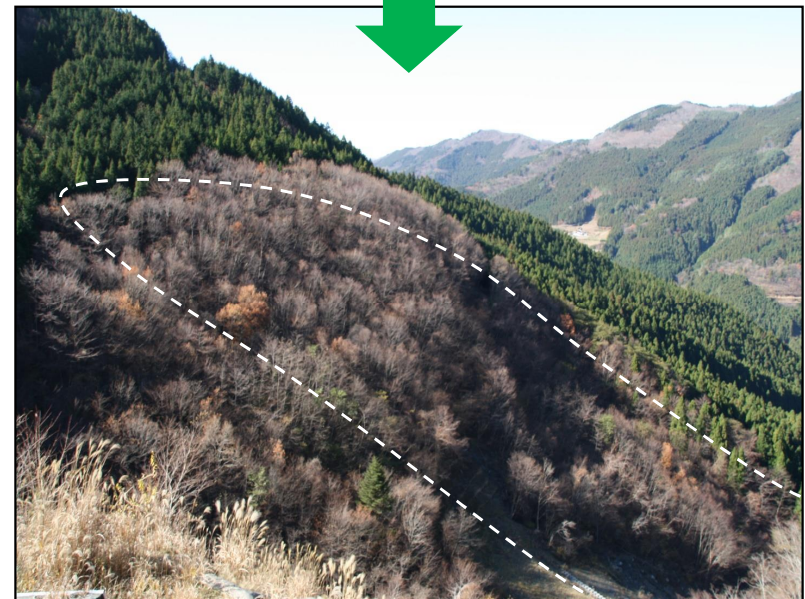
令和6年 現在の状況

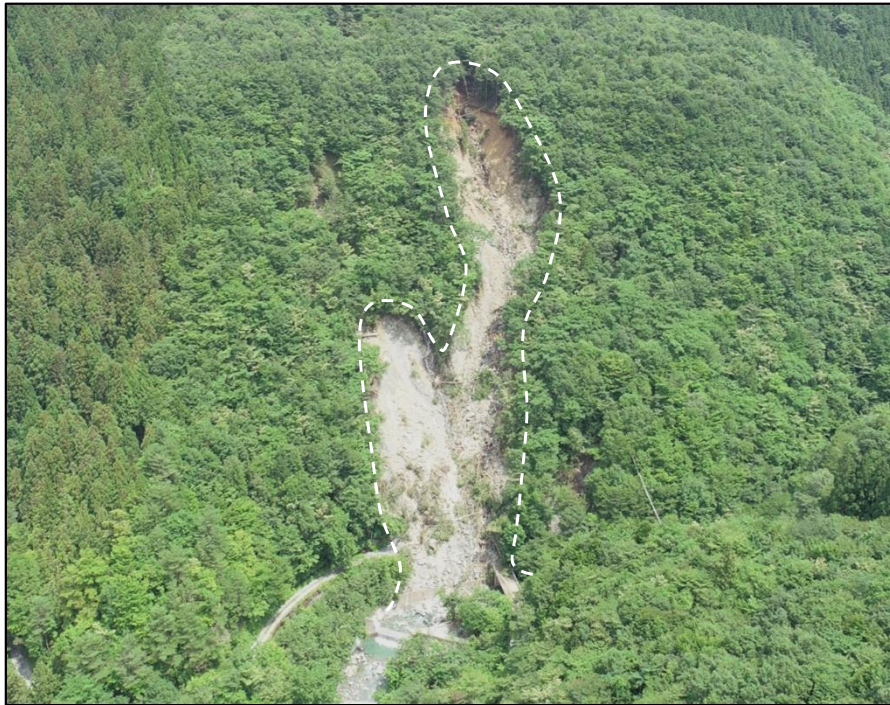
平成30年7月豪雨による被災状況

集中豪雨により、大規模な山腹崩壊が発生し、林道等が被災したことから復旧工事（山腹工）に着手しました。  
現在では、植生の回復が確認できます。

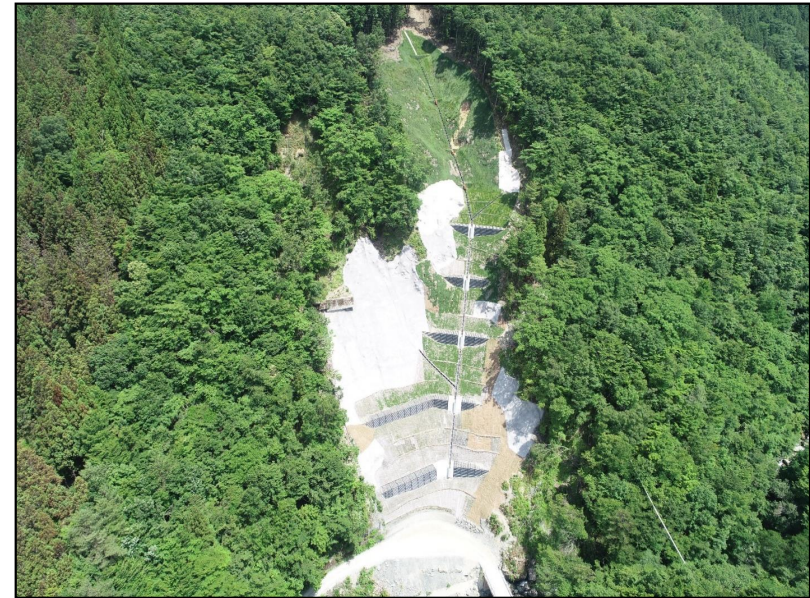
令和2年 山腹工施工後

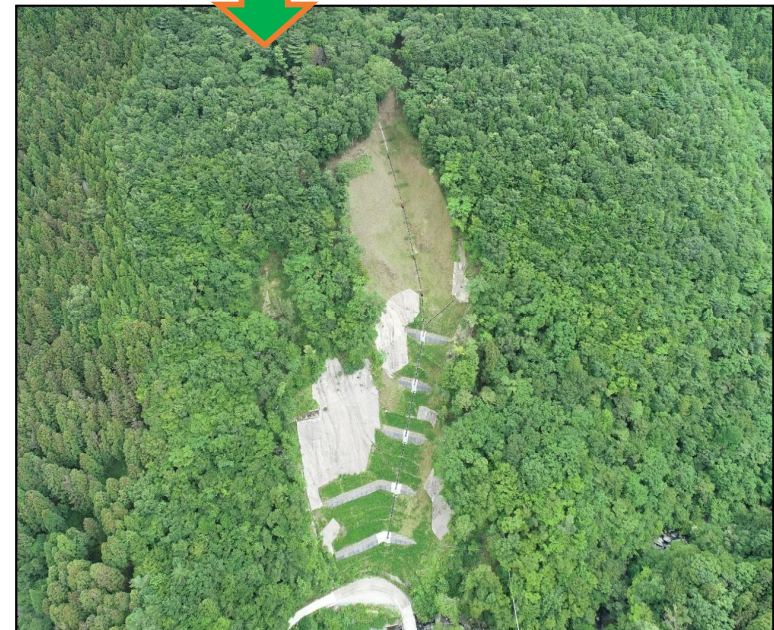
令和5年 現在の状況

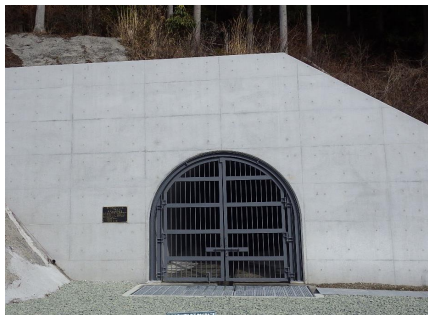
地下水排除工  
(排水トンネル工)

排水トンネル工を地すべりブロックより深く安全な位置で施工し、坑内から集水ボーリングを施工することで、地すべりの原因である地下水の排除を行っています。

集中豪雨により、地すべり活動が活発化、地すべりブロック内では家屋や道路等にクラックが確認されたため、地すべり防止工事（アンカー工、排水トンネル工等）に着手しました。工事は完了し、現在では地すべり活動が沈静化しています。

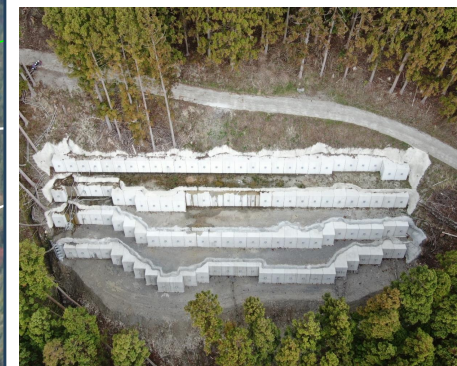
抑止工（アンカー工）

岩の中にアンカー（固定具）を打ち込み、それを引っ張る力で地すべりを安定させています。

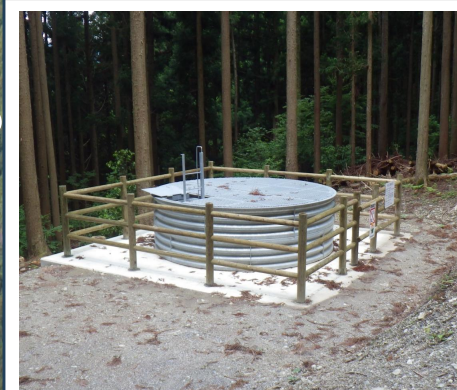
地下水排除工（集水井工）

地すべりの原因となる、地下水の排除を行っています。
