# 奈半利川地区 民有林直轄治山事業（四国森林管理局）

高知県安芸郡北川村において、平成23年台風6号の影響により7月19日に山腹崩壊とそれに伴う土石流が発生しました。これにより、国道493号、林道等が流出し、流下した土砂が平鍋ダムに流入するなど、甚大な被害が確認されました。被害規模が著しく大きく、高度な技術が必要とすることから、高知県の要望を受けて、平成24年度より民有林直轄治山事業に着手し、各地域の復旧に取り組んでいます。

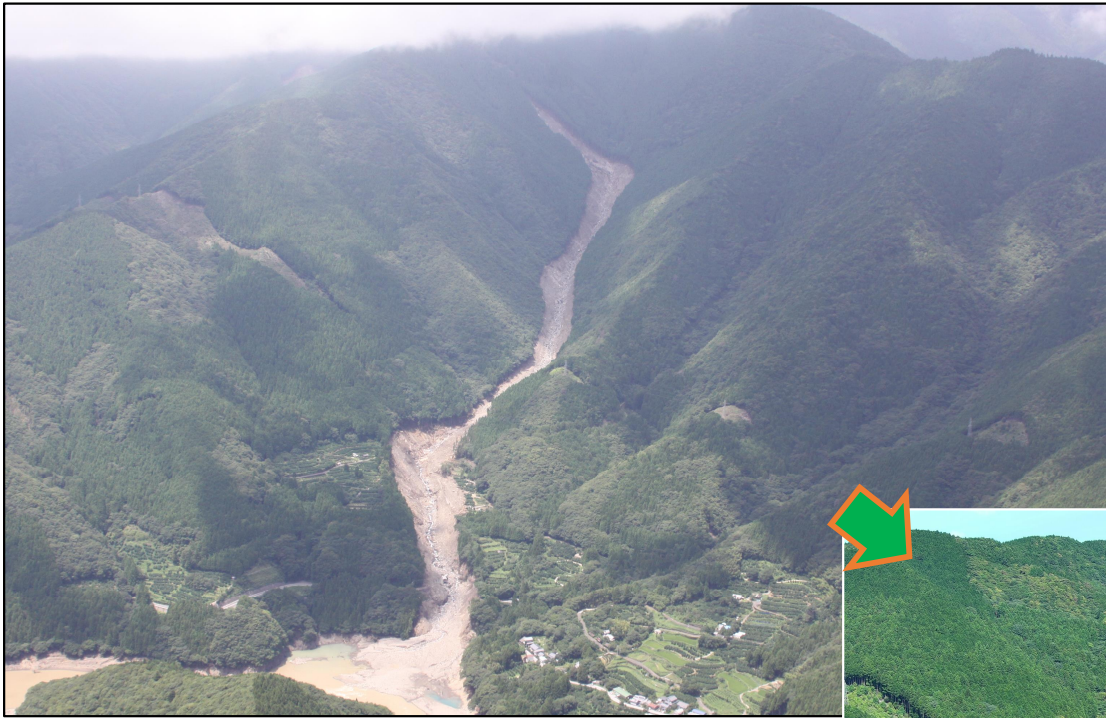
平鍋区域 全景  
(平成23年台風6号 被災直後)

豪雨により土石流が発生、溪流は荒廃するとともに、転石・倒木・土砂等が不安定な状態で堆積していました。  
現在、荒廃溪流の復旧や土砂等の流出防止に取り組んでいます。

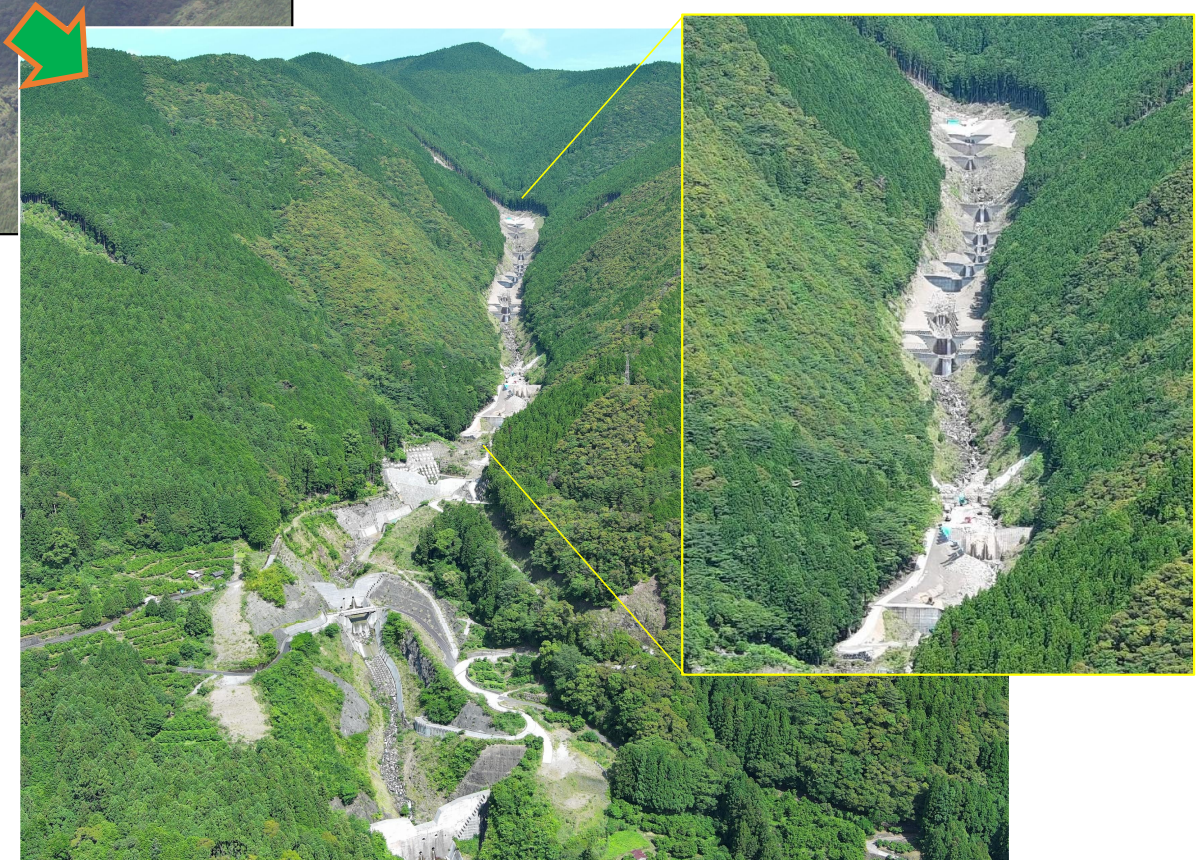
鋼製自在杵谷止工等 施工状況（令和6年）

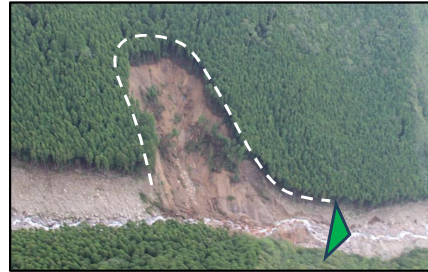
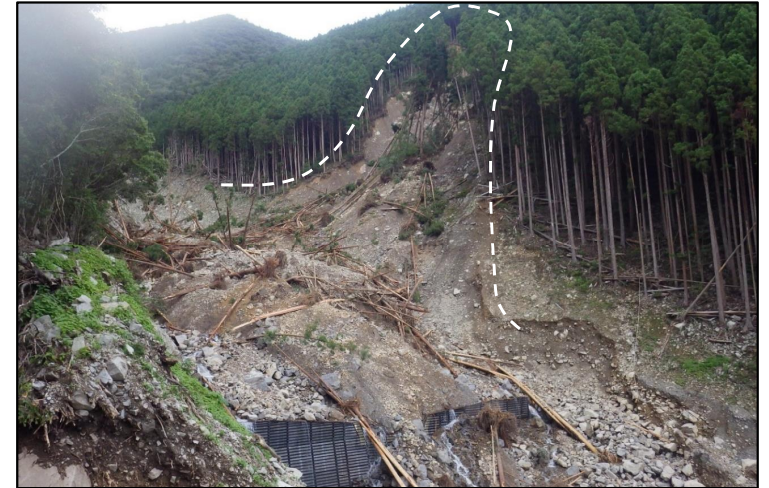
平成26年の台風により、中腹部で崩壊が発生しましたが、谷止工（平成25年完成）の効果により、下流への崩壊土砂の流出防止が図られました。

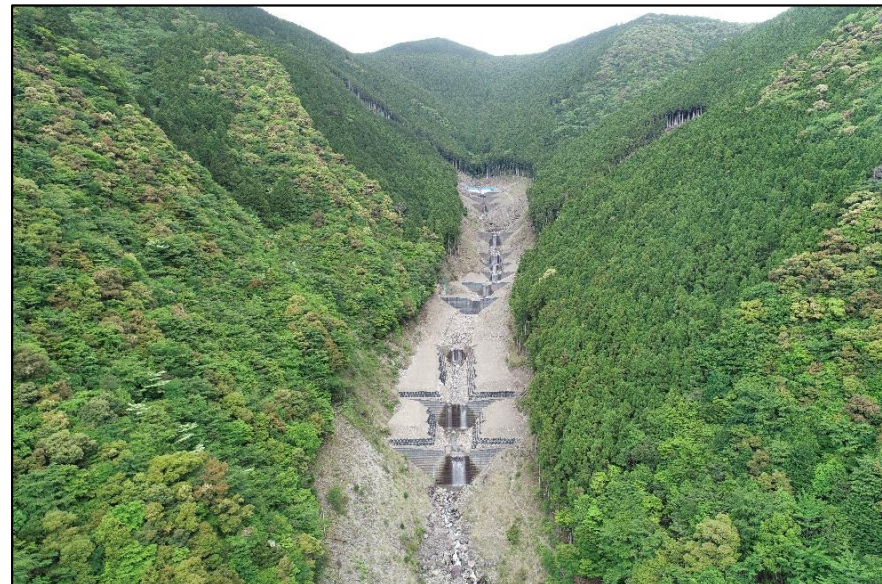
平鍋区域上流部  
鋼製自在柵谷止工 施工状況（令和5年）

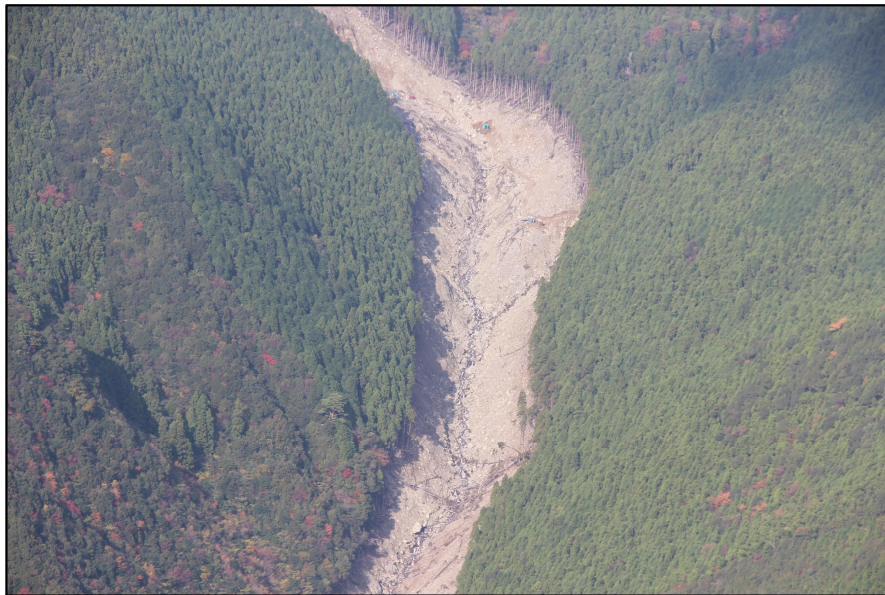
平鍋区域上流部 溪流荒廃状況  
（平成23年 被災直後）

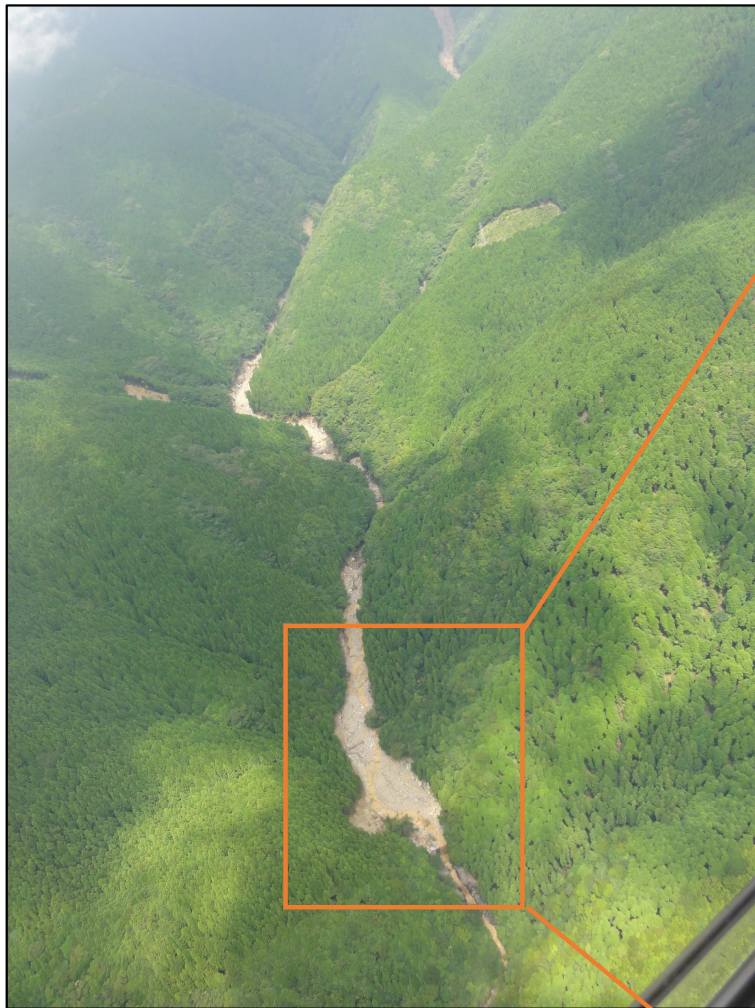
小島区域 溪流荒廃状況  
(平成23年 被災直後)

平鍋区域同様、豪雨により土石流が発生、溪流は荒廃するとともに、転石・倒木・土砂等が不安定な状態で堆積していました。現在、荒廃溪流の復旧や土砂等の流出防止に取り組んでいます。

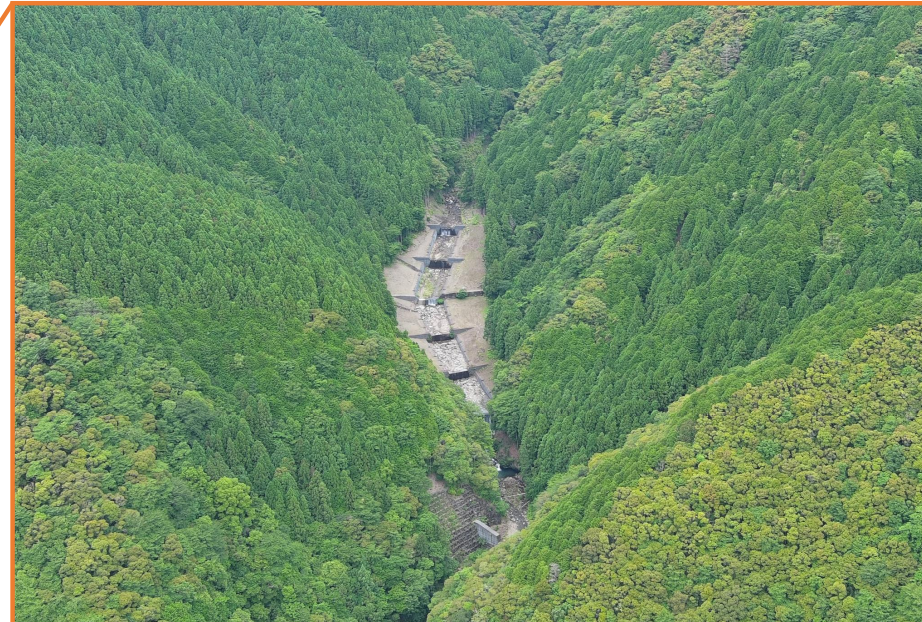
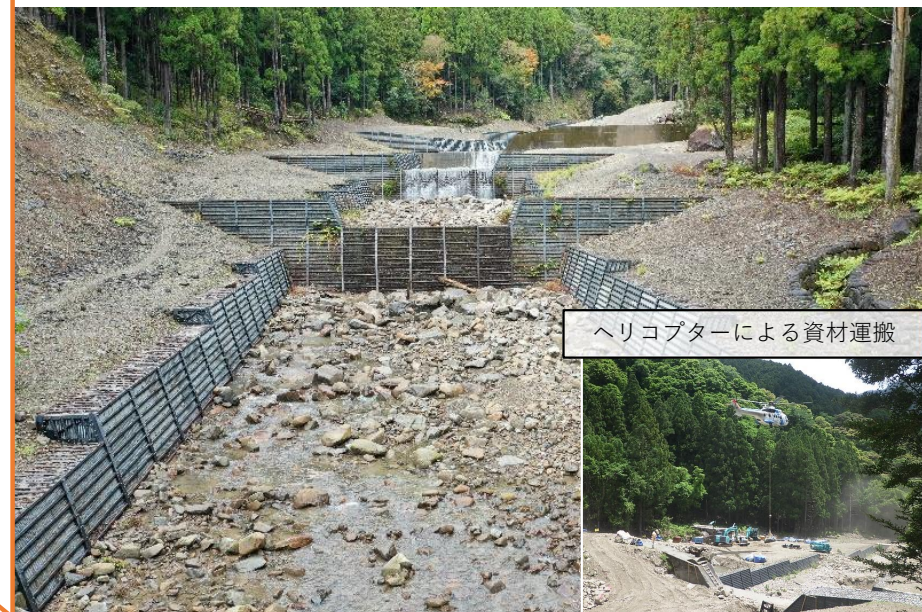
ヘリコプターによる資材運搬

鋼製自在枠谷止工等 施工状況 (令和4年)

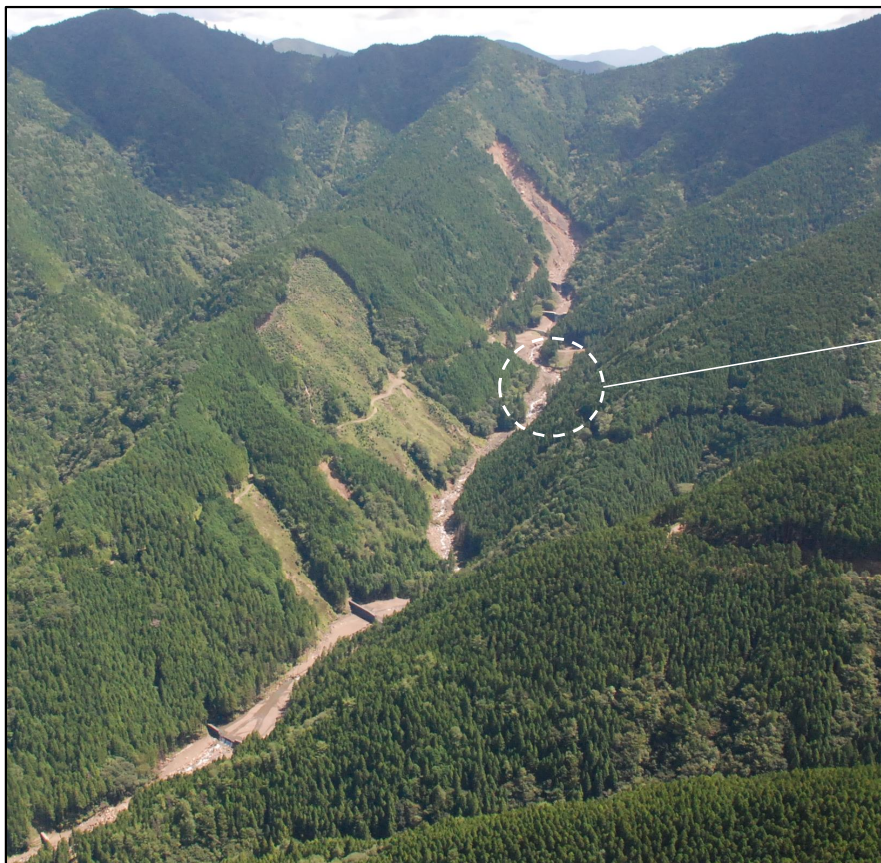
大谷区域 全景  
(平成23年台風6号 被災直後)

豪雨により山腹崩壊が発生し、溪流は荒廃するとともに、土砂等が不安定な状態で堆積していました。現在、荒廃溪流の復旧や土砂等の流出防止に取り組んでいます。

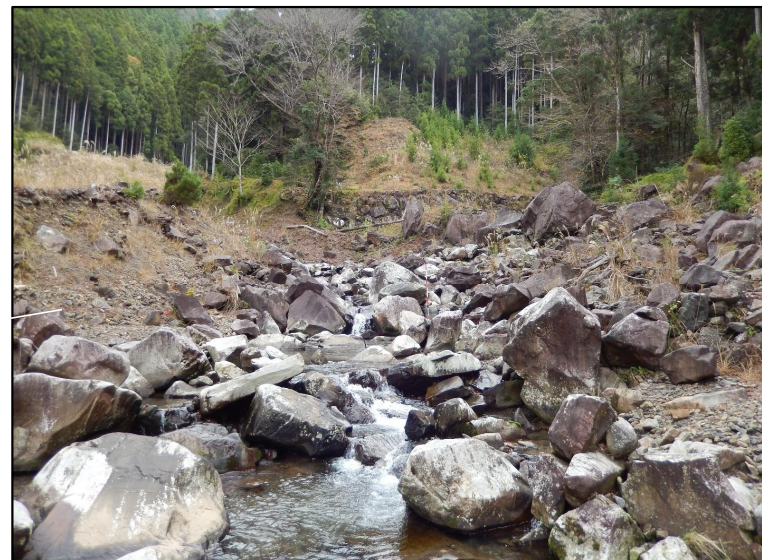
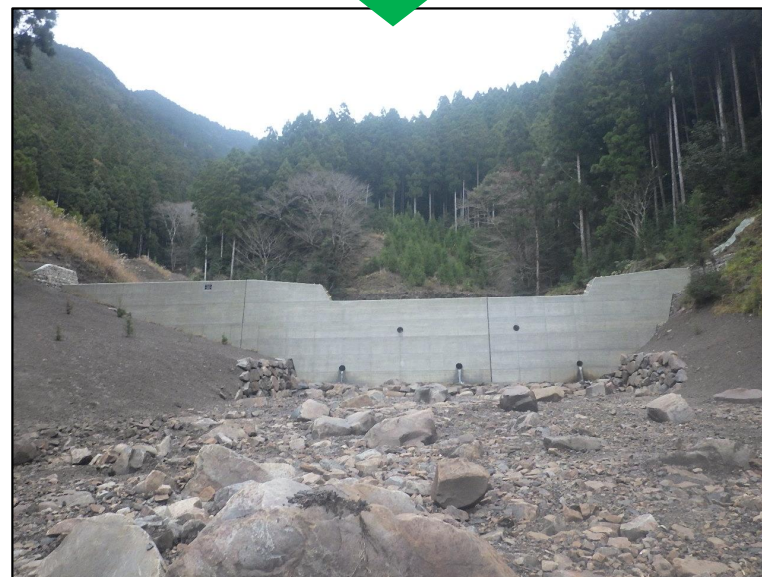
コンクリート谷止工 施工状況 (令和5年)
