吉野川上流地区 民有林直轄治山事業（四国森林管理局）

当地区では、平成30年7月豪雨（台風第7号および梅雨前線等の影響）により、徳島県三好市および高知県大豊町において多数の斜面崩壊が発生し、流下した土砂が下流域の河川へ流入するなど、甚大な被害が確認された。

吉野川上流地区 全体計画（概要）

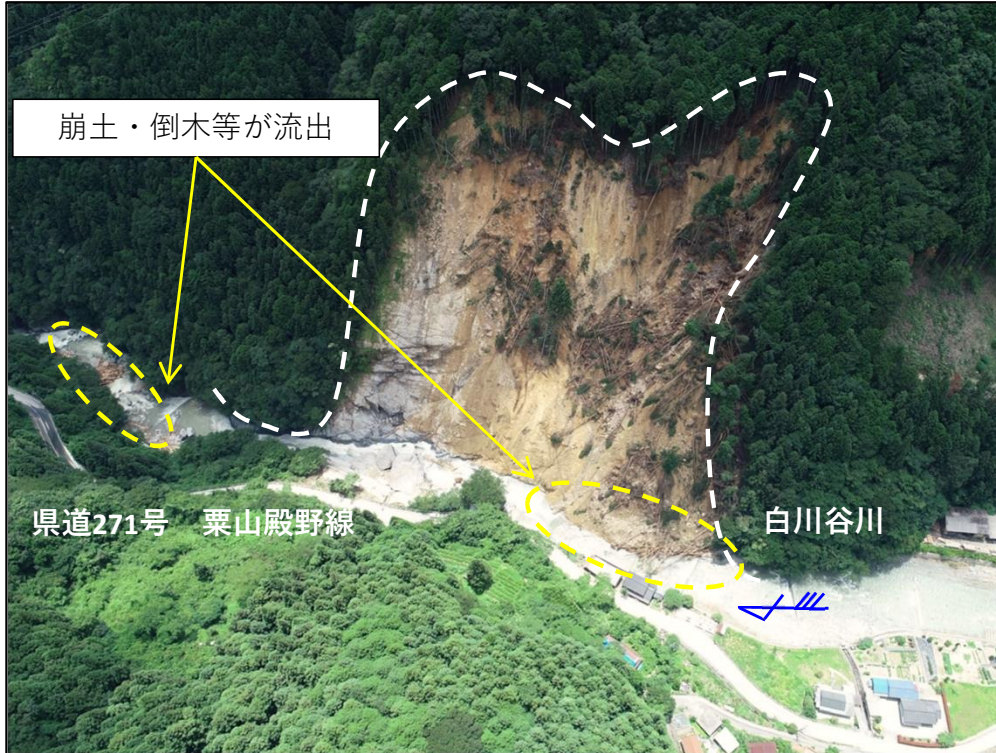
白川区域 山腹崩壊地全景

豪雨により山腹崩壊が発生し、白川谷川に大量の土砂等が流出しました。
 また、崩壊地内には、転石・倒木・土砂が堆積し、上方斜面についても不安定な状況となっていたことから、山腹工（法枠工）のりわくこうを施工しています。
 引き続き、山腹崩壊地の復旧に取り組んでいます。

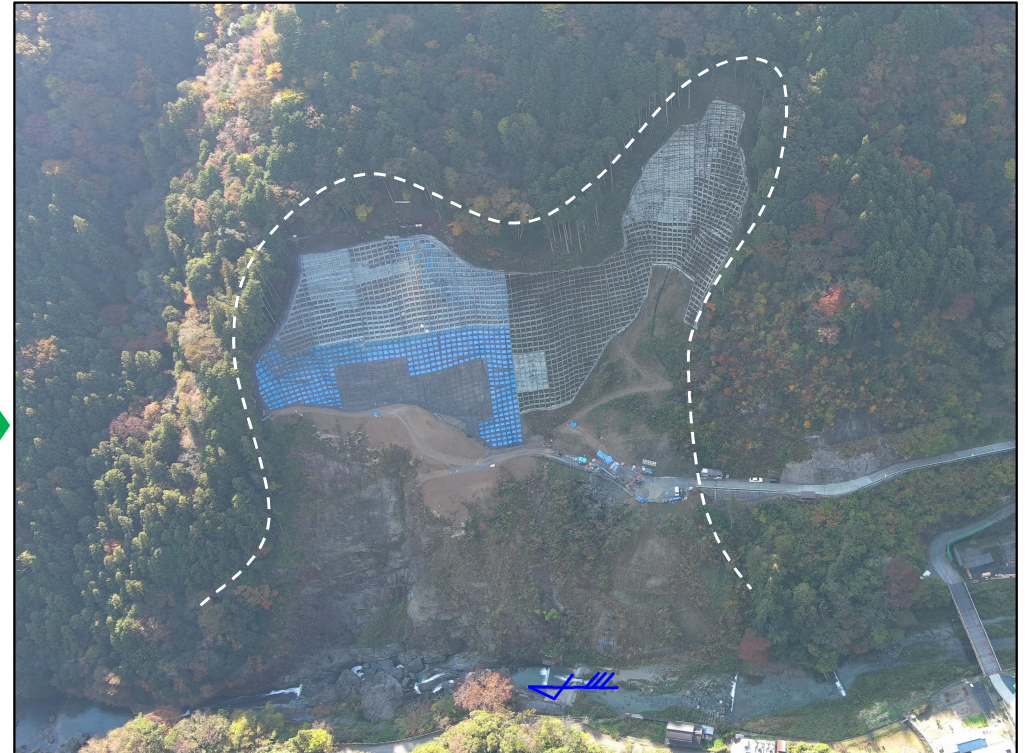
山腹工（法枠工）施工状況（令和7年）

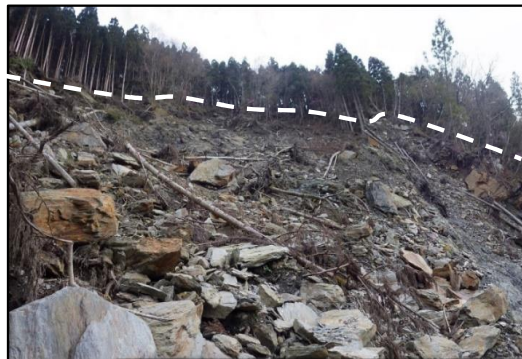
崩壊地上部斜面荒廃状況

崩壊斜面については、今後の豪雨により、拡大崩壊や土砂流出が懸念されることから、山腹工（法枠工）^{のりわくこう}を施工しています。

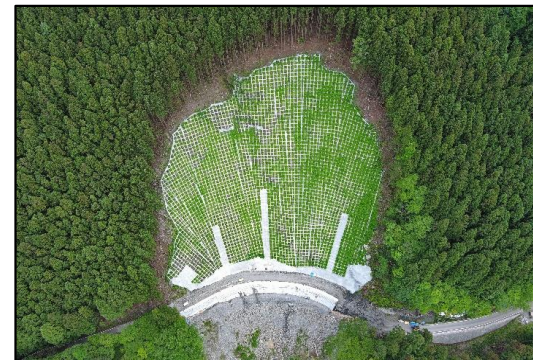
山腹工（法枠工）施工状況（令和5年）

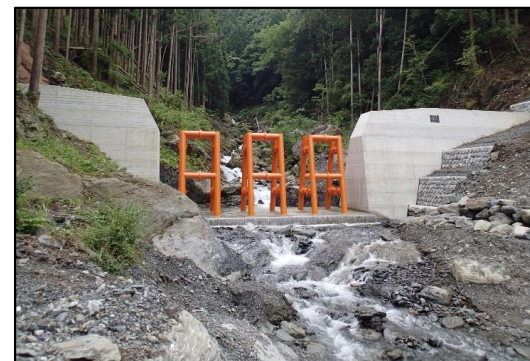
治山ダム（スリット谷止工）施工状況（令和5年）

中流部では、土石や倒木などが堆積しており、今後の豪雨により流出することが懸念されることから、治山ダム（スリット谷止工）^{たにどめこう}を施工しています。

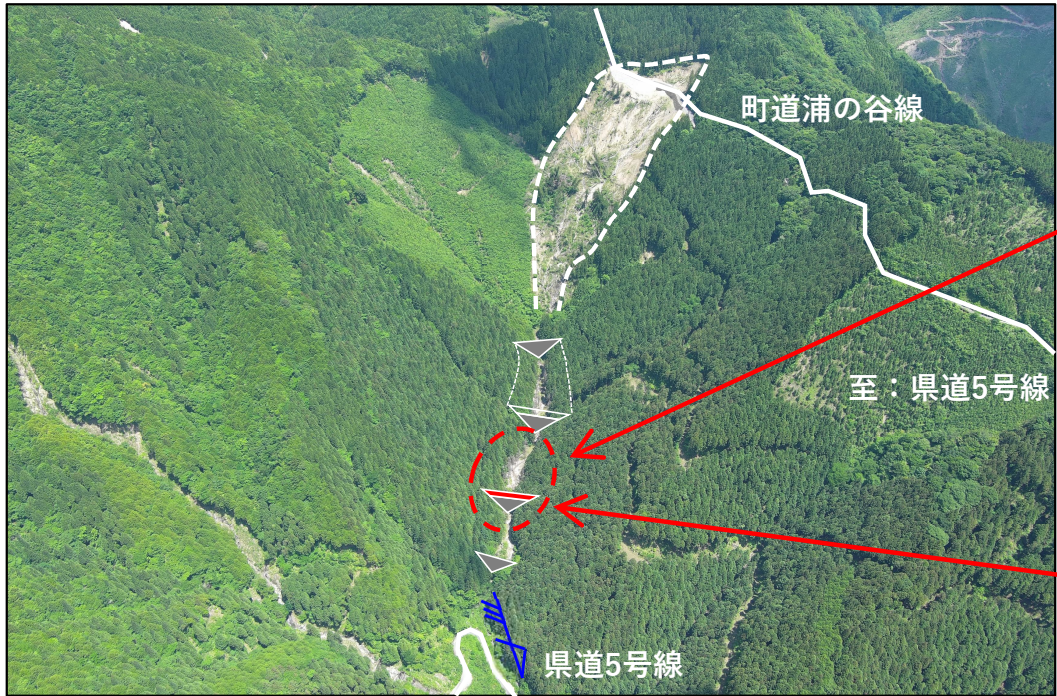
浦の谷区域 山腹崩壊地全景

崩壊地内には、大量の不安定土砂や倒木が堆積しており、下流の溪流内にも転石・倒木・不安定土砂が堆積し、今後、台風等の豪雨によって、拡大崩壊や堆積土砂の流出が懸念されたことから、既設治山ダムの^{かさあ}嵩上げを行っています。

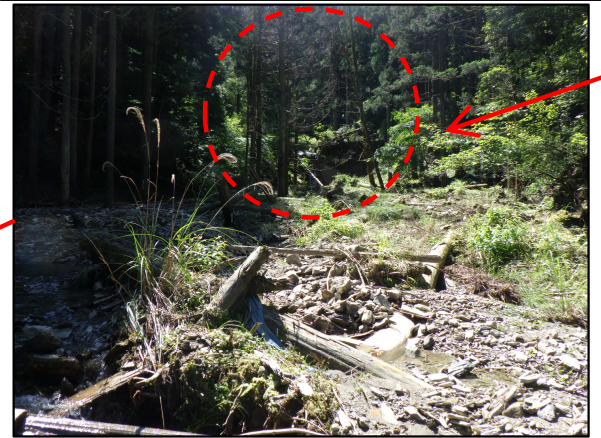
溪流内倒木処理工 施工中（令和8年）

枯れ木

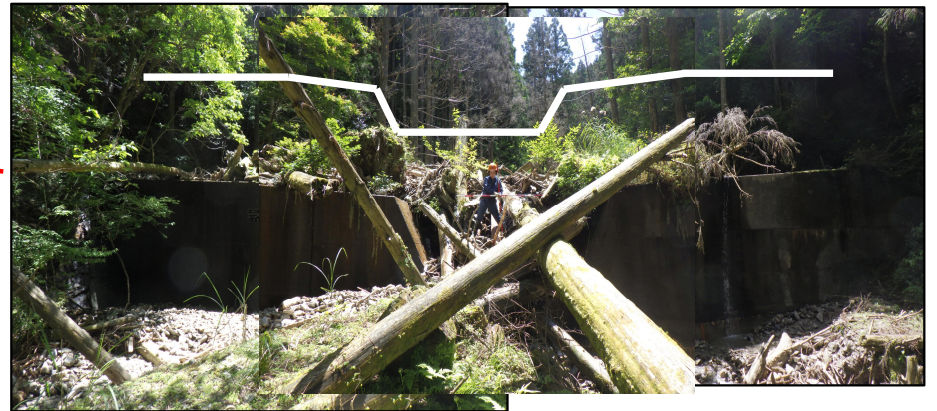
既設治山ダム コンクリート嵩上工 施工中（令和8年）

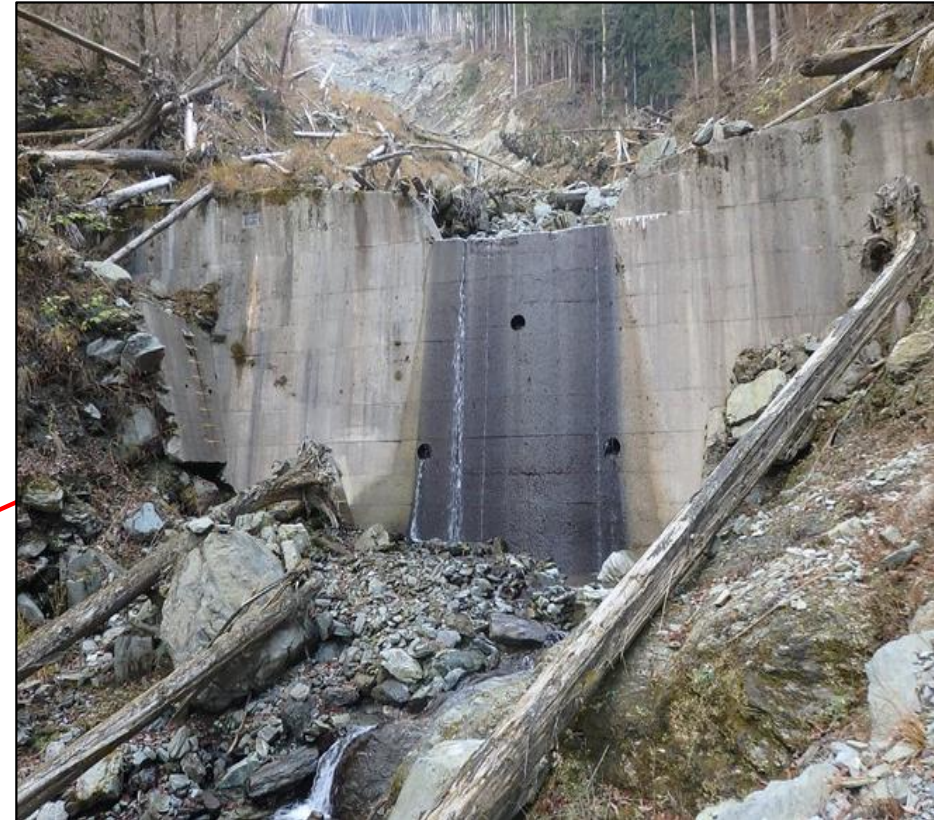
既設治山ダム（県施工）土石堆積状況

現在、崩壊地や下流域の対策を行うための資材運搬路の新設を行っています。

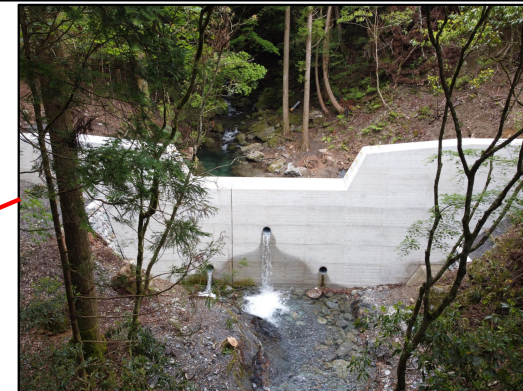
治山ダム（谷止工）施工状況（令和6年度）

崩壊地内には、転石・倒木・不安定土砂が堆積するとともに、崩壊上部には不安定な斜面が存在し、今後、台風等の豪雨によって、拡大崩壊や堆積土砂の流出が懸念されたことから、治山ダム（谷止工）^{たにどめこう}を施工しています。

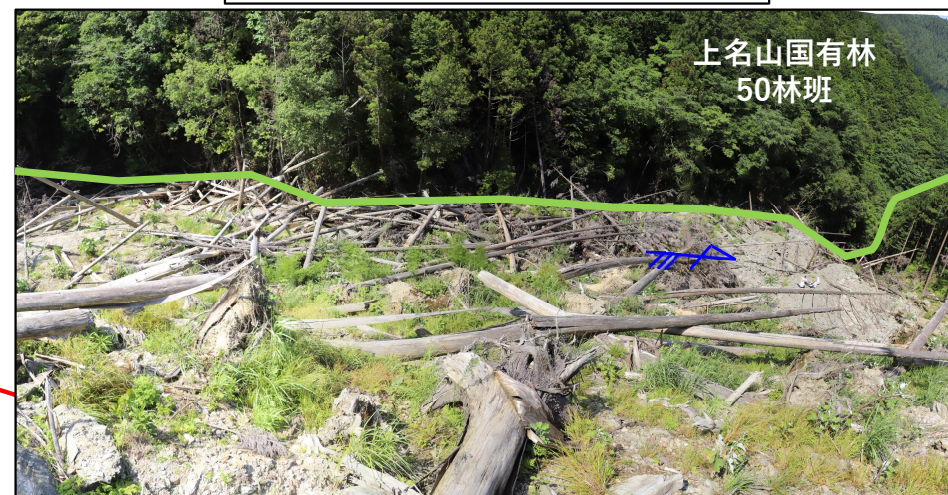
山腹崩壊地下部 倒木・土石堆積状況

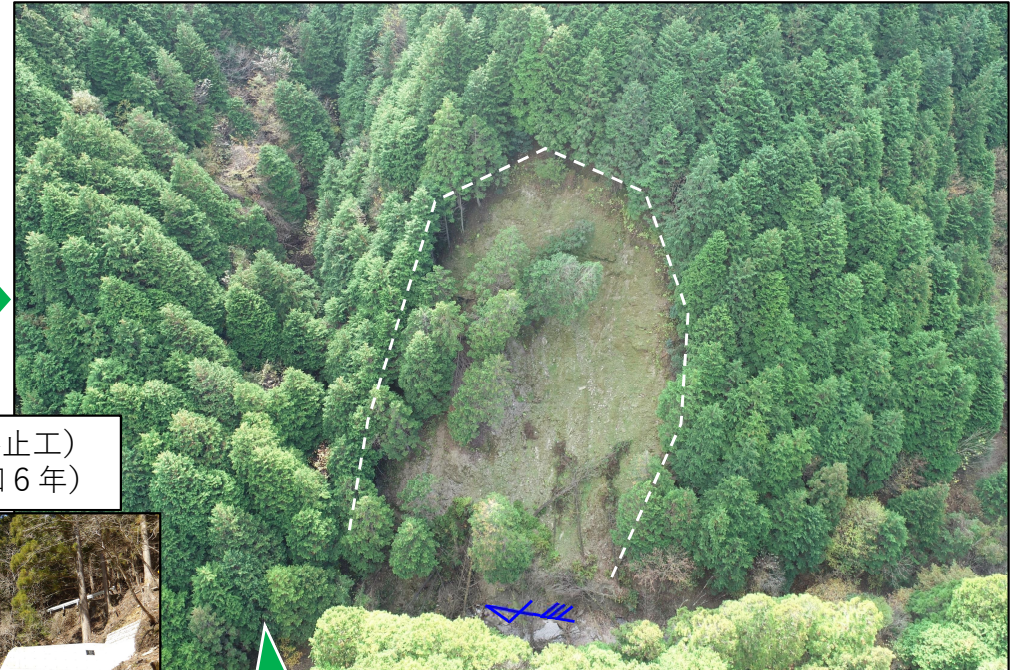
山腹工（航空実播工）施工状況 2年経過（令和6年）

機械や資材の搬入手段がない箇所が多く、崩壊斜面の早期復旧を行うため、令和4年度に山腹工（航空実播工）を行い、現在は種子が定着し緑化が進んでいます。

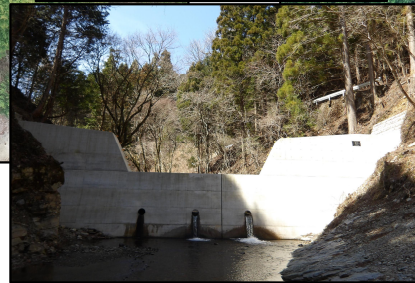
治山ダム（谷止工）
施工状況（令和6年）

渓流内には治山ダム（谷止工、床固工）を施工しています。引き続き、土砂等流出防止対策に取り組んでいます。
