# 阿津江地区 直轄地すべり防止事業 事業完了報告と

## 治山施設の監視について

—施設維持管理 監視システムの提案—

徳島森林管理署

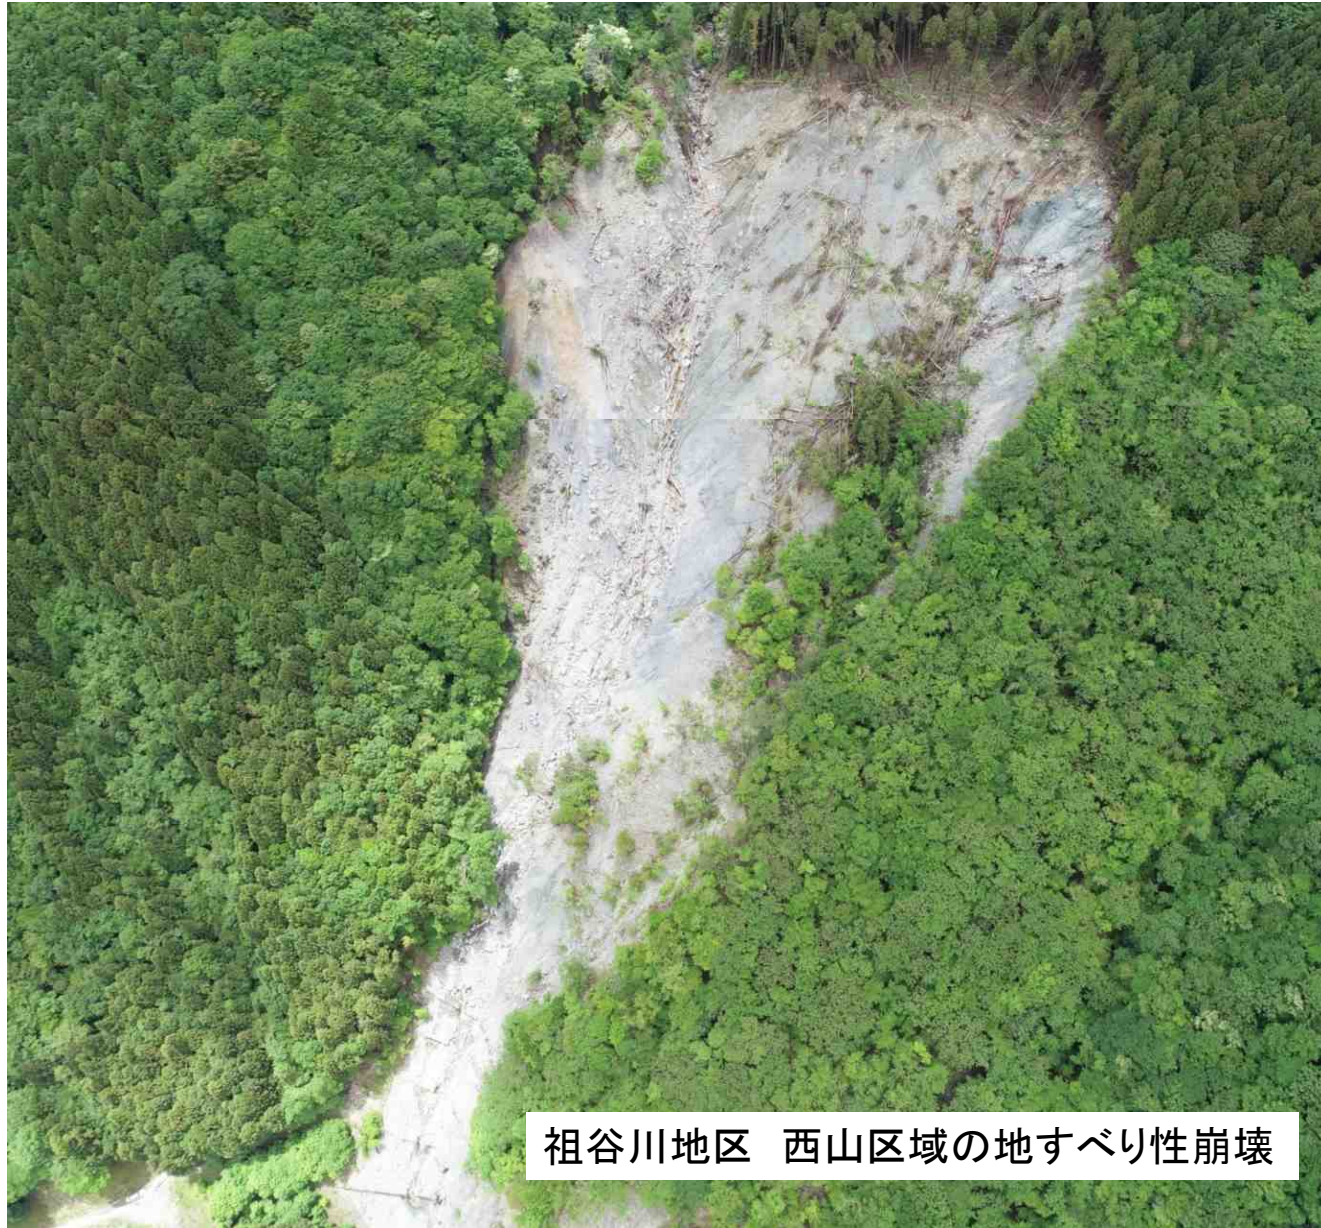
祖谷川地区 西山区域の地すべり性崩壊
