# 大湯津内林道

大湯津内橋 劣化損傷図 S=1:100

| 名 称 | 大湯津内林道大湯津内橋塗膜除去工事 | |

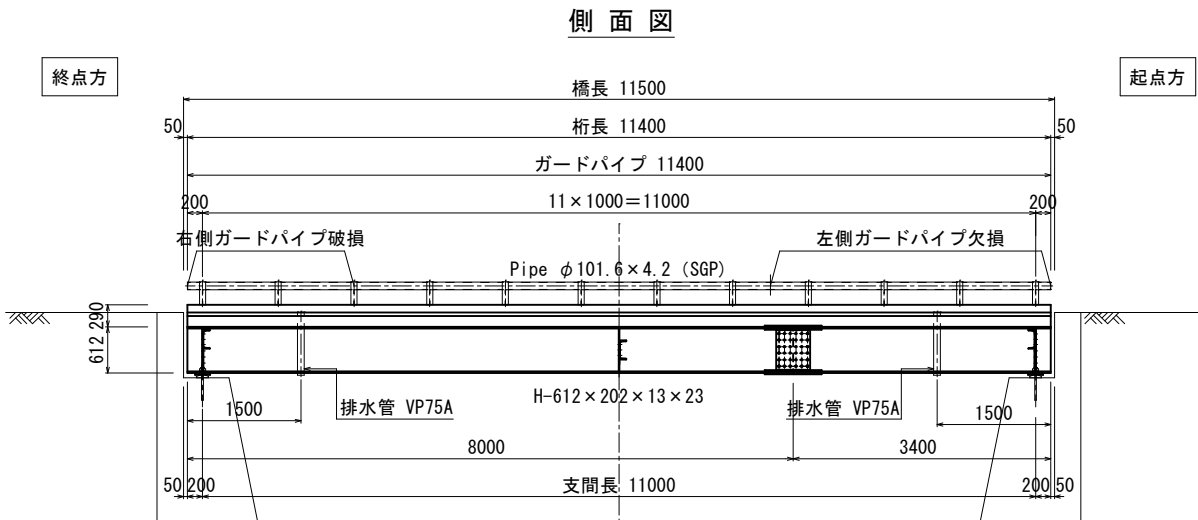
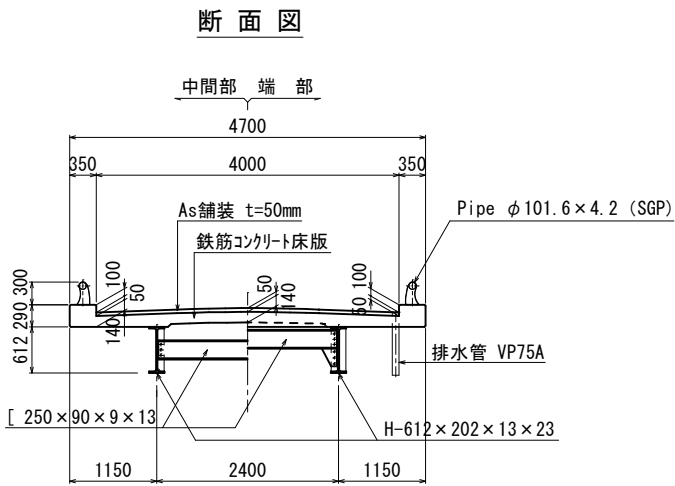
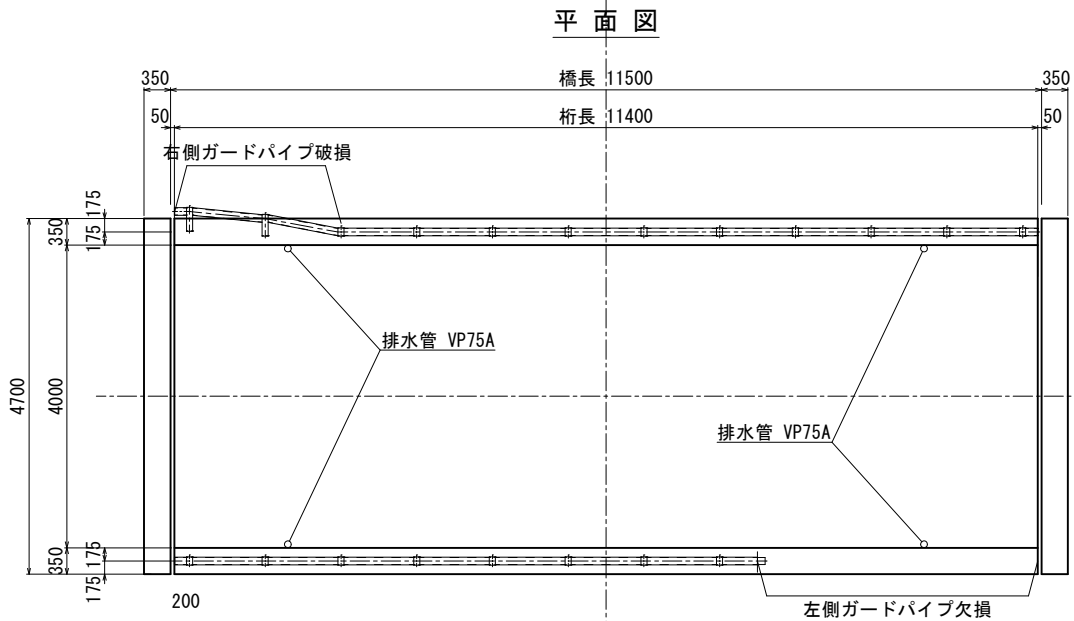
| 対策工一覧表 | | |
|---|---|---|
| 橋体工・支承工 | PCB塗膜除去・発錆 | Rc1全面塗替塗装・循環式プラスト (NETIS-V) |

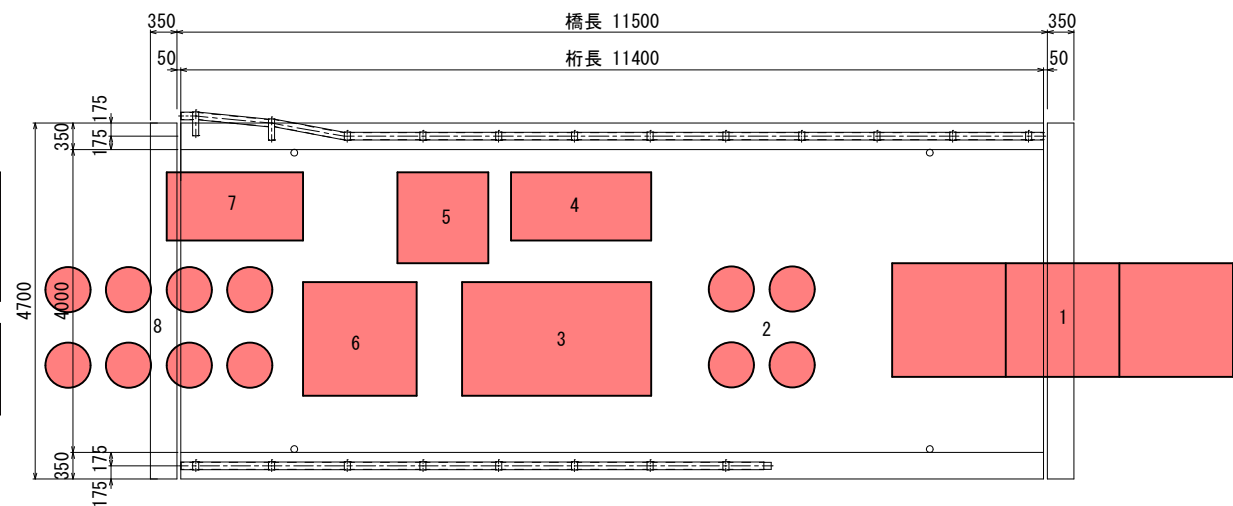
設備配置平面図

1. 簡易クリーンルーム
2. UNドラム缶保存場所
3. プラスト機
4. 負圧集塵装置
5. ダスト回収装置
6. エアドライヤ
7. ルーツフロア
8. 金属系研削材置場
9. 発電機 (220KVA)
10. エアコンプレッサ (200PS)
11. 現場事務所

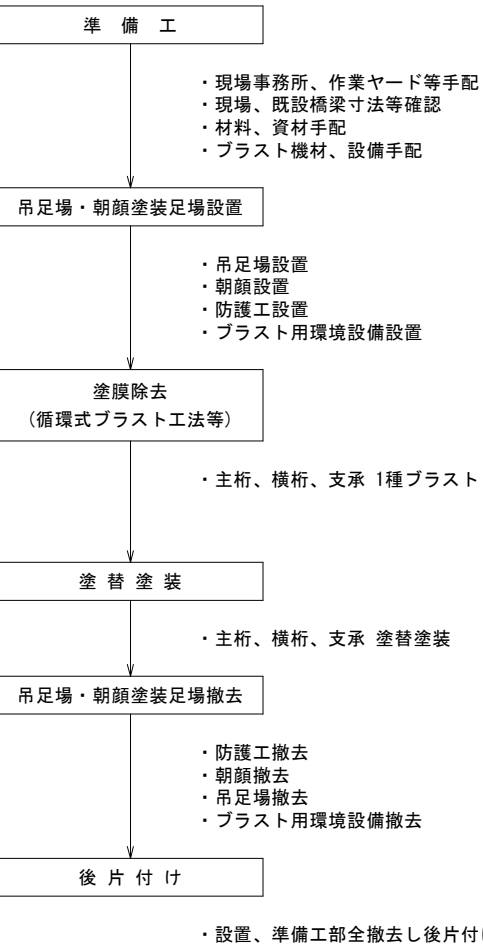
施工フロー

本工事における施工全体の流れを下図に示す。
