令和8年6月30日
東北森林管理局治山課
岩手北部森林管理署

岩手県八幡平市における兄川上流（智恵ノ沢）の濁水に係る対応について（お知らせ）

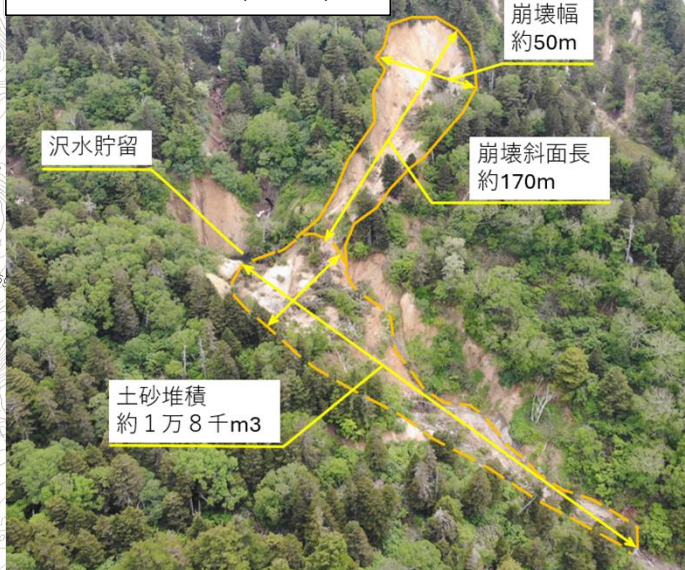
山腹崩壊地 (全景)

崩壊幅
約50m

崩壊斜面長
約170m

土砂堆積
約1万8千m³

- 1 調査日 令和8年6月17日
- 2 調査場所 岩手県八幡平市 岩手北部森林管理署管内 八幡平山国有林 智恵ノ沢沿川
- 3 調査機関 林野庁東北森林管理局治山課、岩手北部森林管理署
- 4 調査結果（位置図、現地状況写真は別紙のとおり）
 - （1） 智恵ノ沢沿川の状況を目視により調査したところ、上流部において濁水の発生源と考えられる山腹崩壊地（推定面積約0.5ha、崩壊幅約50m、崩壊斜面長約170m）を確認。
 - （2） この山腹崩壊は、地熱による熱水変質を受け粘土化した地層（岩石）が経年的な風化作用を受けて不安定化した結果、発生したものと推定。
 - （3） この山腹崩壊の発生に伴い、大量の土砂が智恵ノ沢上流部に堆積（推定約1万8千m³）するとともに、土砂に含まれる細粒分が沢水に流出し、濁水が発生したものと推定。
 - （4） 智恵ノ沢上流部への大量の土砂堆積に伴い、一部沢水の貯留が確認されるものの、流路が確保され河道閉塞は生じていない。
- 5 今後の対応策
 - （1） 応急対策
智恵ノ沢下流部にある既設治山ダム付近に濁水を低減させるための汚濁防止膜を設置。
 - （2） 水質等の調査、モニタリング
智恵ノ沢上流部の濁水発生源付近において、沢水に含まれる物質や水質に係る調査を行うとともに、濁度状況のモニタリングを実施。
 - （3） 土砂流出対策工の調査検討
智恵ノ沢上流部付近に堆積した土砂の流出を抑制するための対策工を検討。

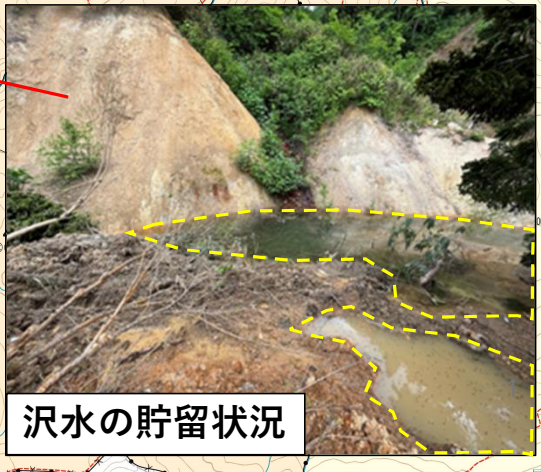
沢水の貯留状況

沢水貯留
