早池峰山周辺森林生態系保護地域の登山道の現況について

早池峯の白髭水

— 1970年車道開通後の小田越登山道一帯の損傷と
2016年河原坊登山道の上部崩壊の要因について —

(一社)東北地域環境計画研究会 自主研究報告書

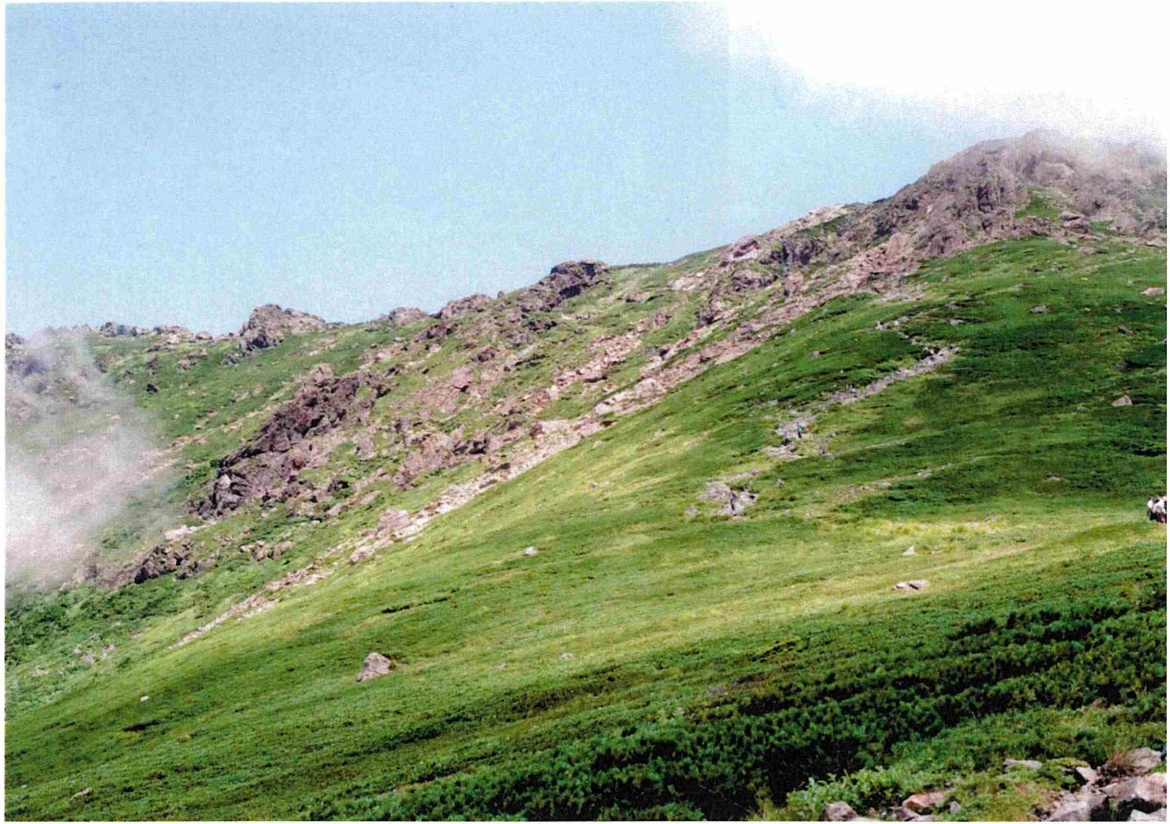
図 2 2019年8月現在の小田越登山道上部の崩壊の様子：C地点（標高1670m付近）からA・B地点方向を遠望

- ・写真右上方の岩場（A・B地点）から崩落した岩塊が左下方の凹地に消えている
- ・写真左上方が早池峯山頂

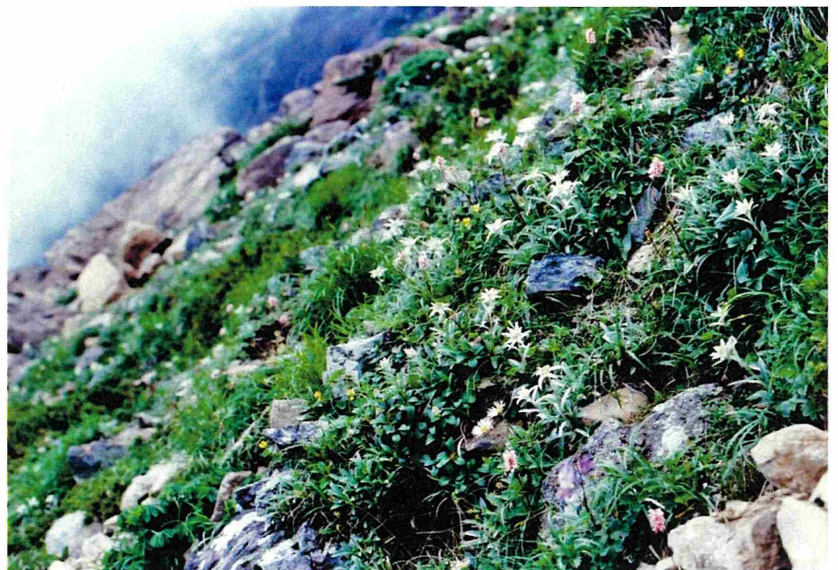
図 3 1978年7月撮影（41年前）

- ・原植生に近い状態であるが、手前右下に一部が写っている登山道では礫や岩塊の移動が始まっている

・地上写真 A 地点の 1978 年（図 3）と地上写真 B 地点の 1977 年（図 9）の頃は、歩道で荒れた箇所を除き、周囲は原植生に近い植被状態であった

この損傷は多数の登山者がとくに下山の際に、植生とその下の礫をもろともに踏み崩すかたちで破壊した結果が積み重なったものである。このような人為的損傷と破壊をきっかけに、台風などの豪雨で急斜面が一気に崩壊したものと推定される。(図 3~8,10~12, 14,15 参照)

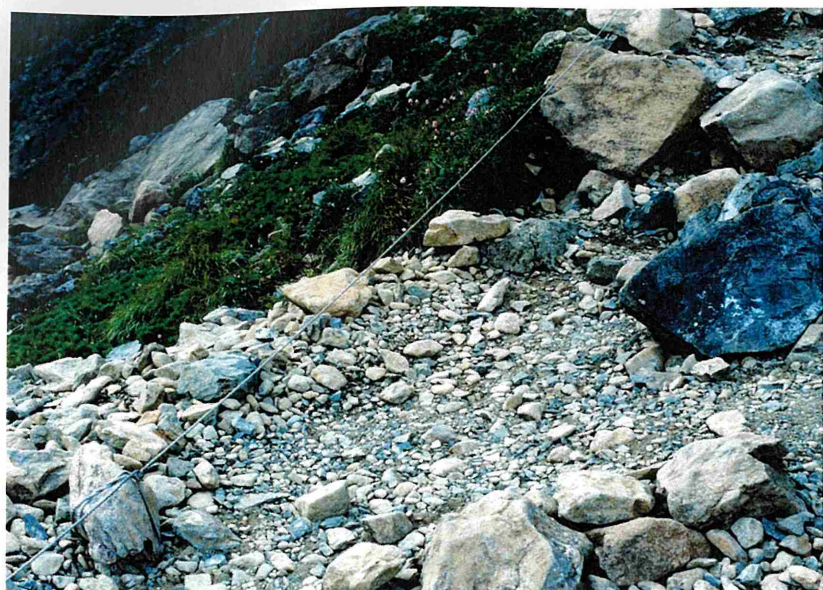
図 4 1998年7月撮影(21年前)

・礫や岩塊の移動が拡大し 登山道から上(目測で1アール程度)が崩壊した

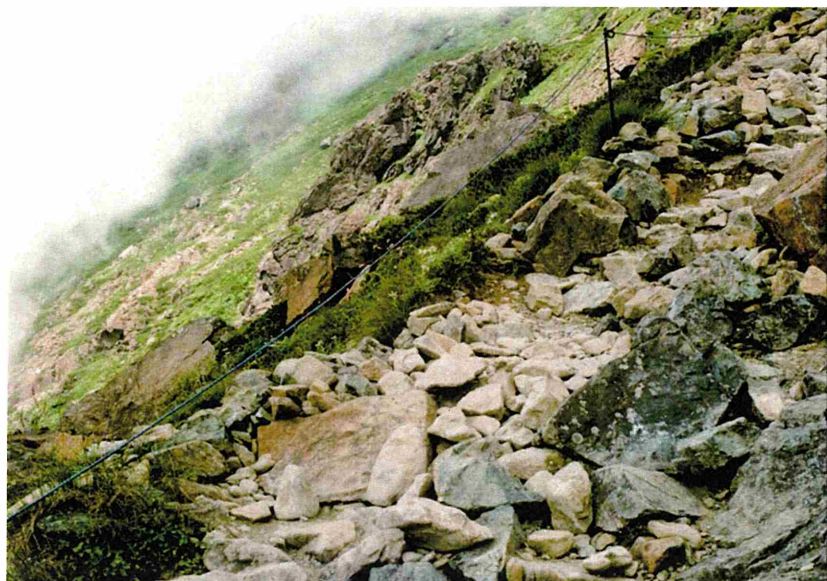
図 5 2019年8月撮影(現状)

・登山道の上・下(目測で1ヘクタール以上)が崩壊した

・目測による崩壊規模は、登山道の上部が長さ約30m；登山道の下部が長さ約100mで、幅は数10mになる

・土壌や礫が消え右下に新鮮な緑色を呈した基岩が露出している

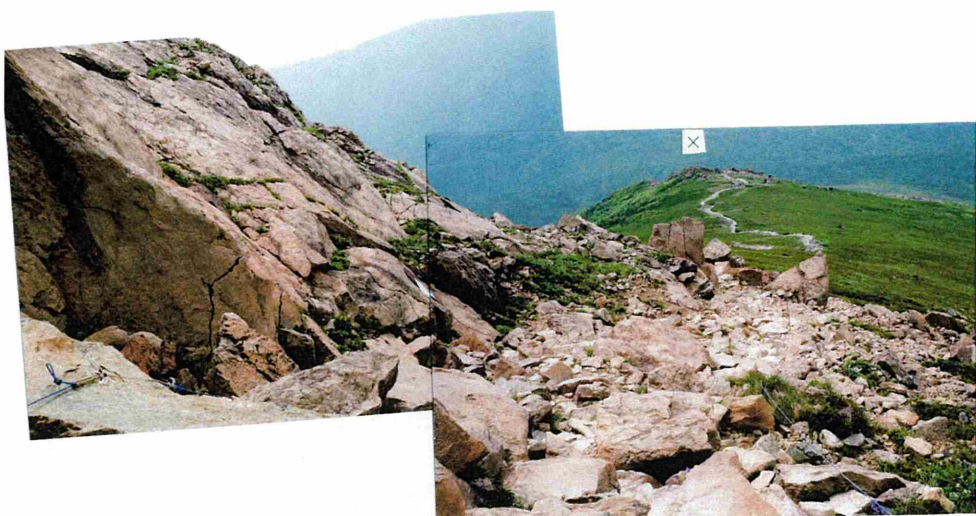
図 6-1 2019年7月撮影 4枚連続写真左辺

・左辺側の左上方の岩盤から崩落し、右方向に岩塊が流下している

・遠方に見える×印の岩場がC地点(標高1670m付近)

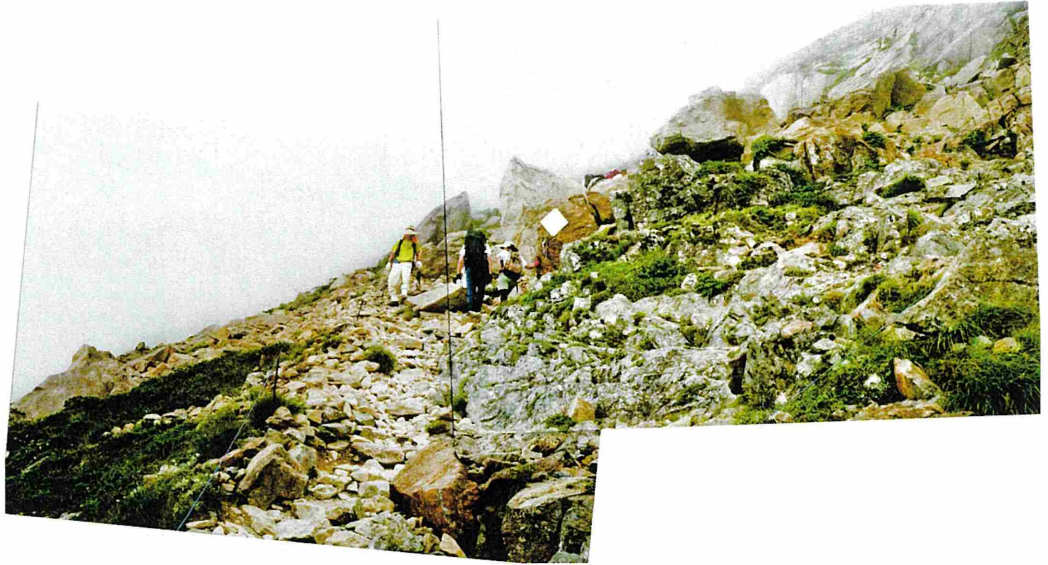
図 7 2019年
8月撮影

- ・右上から左下にかけてが崩壊した跡
- ・上方が黄灰色の崩壊した岩塊
- ・右下が新鮮な緑色を呈した基岩

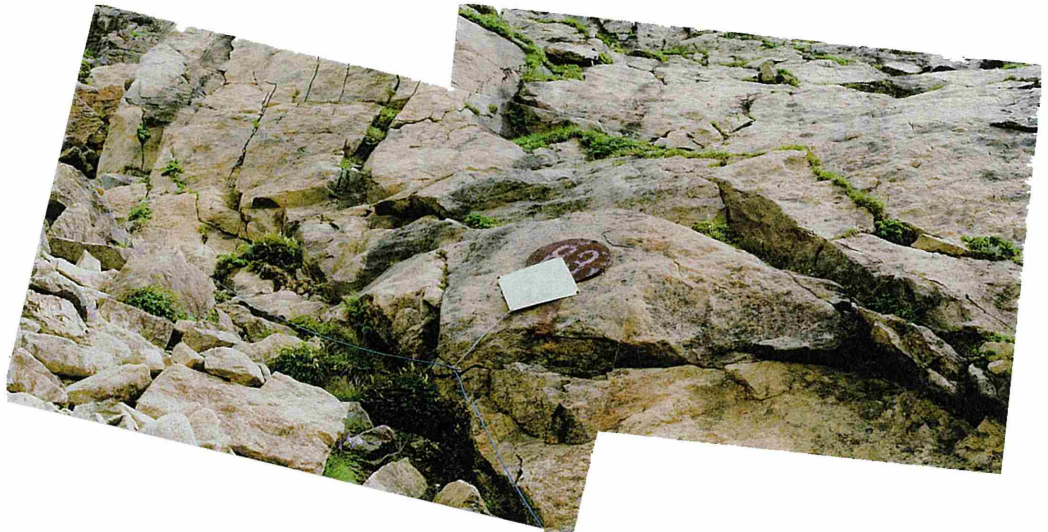
図 8 2019年
7月撮影

- ・崩壊地跡の岩盤（滑り面）
- ・右上から左下に崩落した

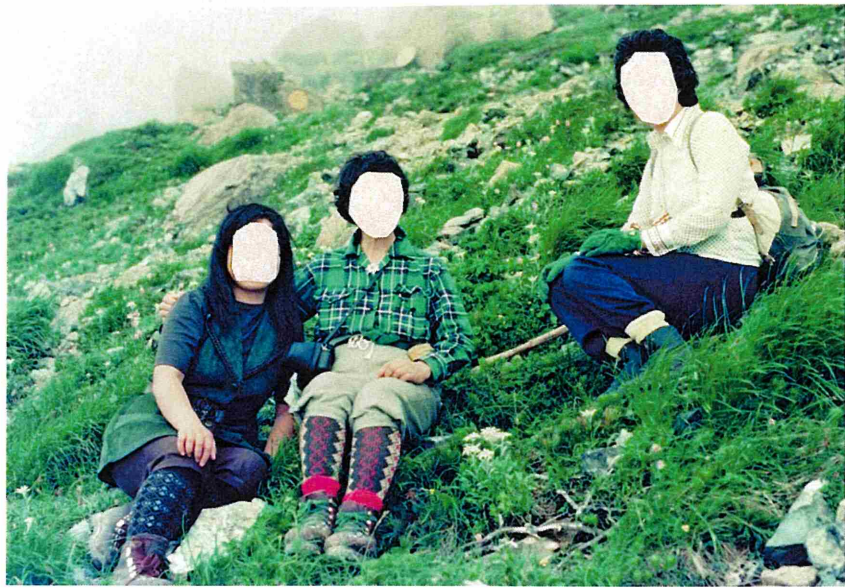
図 9 1977年7月撮影(42年前)

- ・原植生に近い状態である
- ・小田越まで車道が開設されてから7年後で、登山道はまだ定まっていない

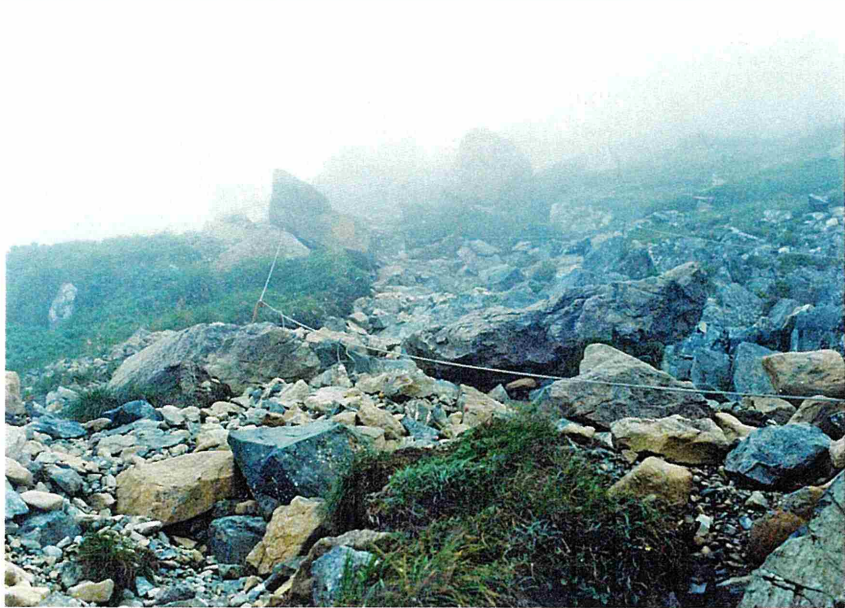
図 10 1998年7月撮影(21年前)

- ・多数の登山者のため植生が損傷し土壌や礫が流出して岩塊が移動している

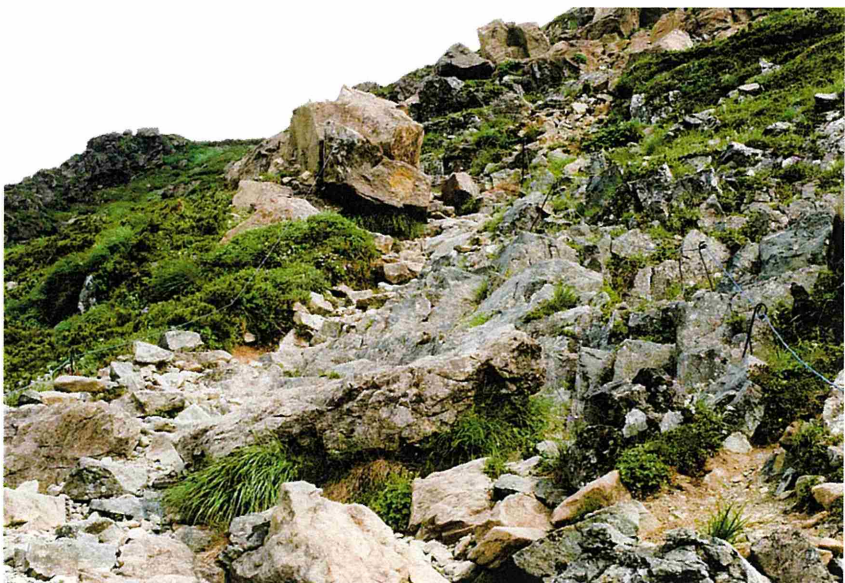
図 11 2019年7月撮影(現状)

- ・高山帯植生・土壌・礫・岩塊が流失して、新鮮な緑色を呈した基岩が露出
- ・写真中央上には大きな落石が止まっている

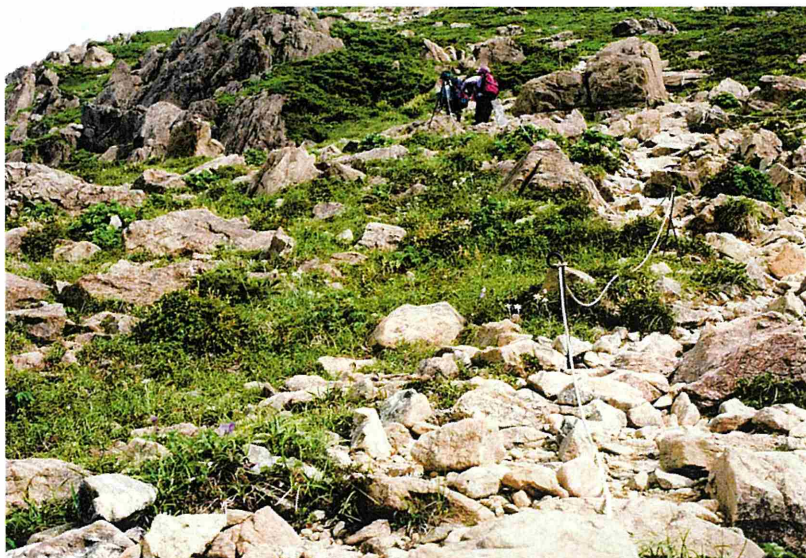
図 14 2019年7月撮影 (現状)

・登山道の両側にロープを張ったため、裸地化し、岩塊の隙間に草本が残る程度

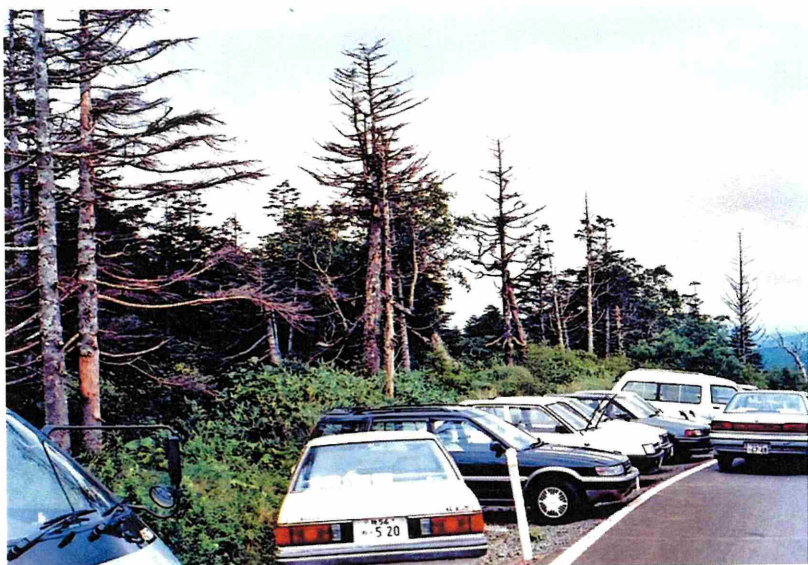
図 15 2019年7月撮影 D地点付近の現状

・左上方は原植生に近い状態。裸地化した空間にハイマツなどの灌木が枝を伸ばしてきている
・手前右下方の岩礫地はロープ内側の登山道

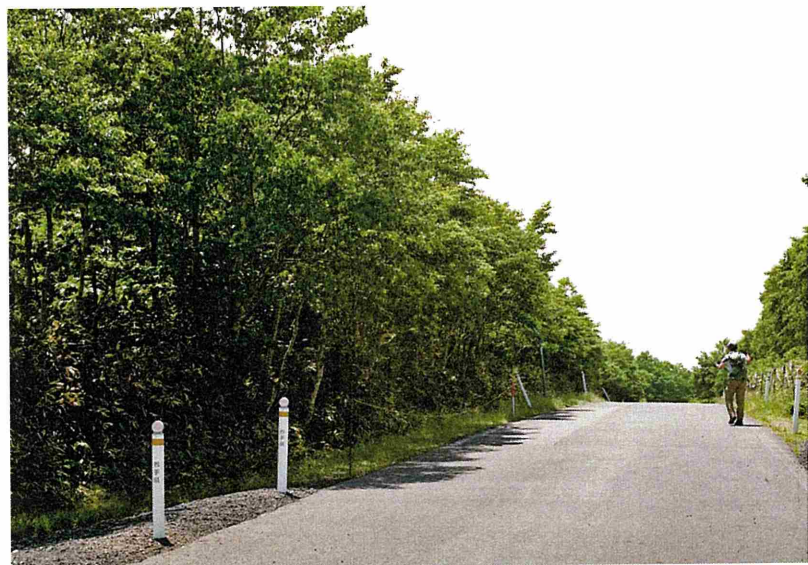
図 16 1991年7月撮影(28年前) 小田越峠

- ・原植生のアオモリトドマツ林が立ち枯れている
- ・この県道は半年間不通で、シーズン中も一部通行規制で公道の機能はない

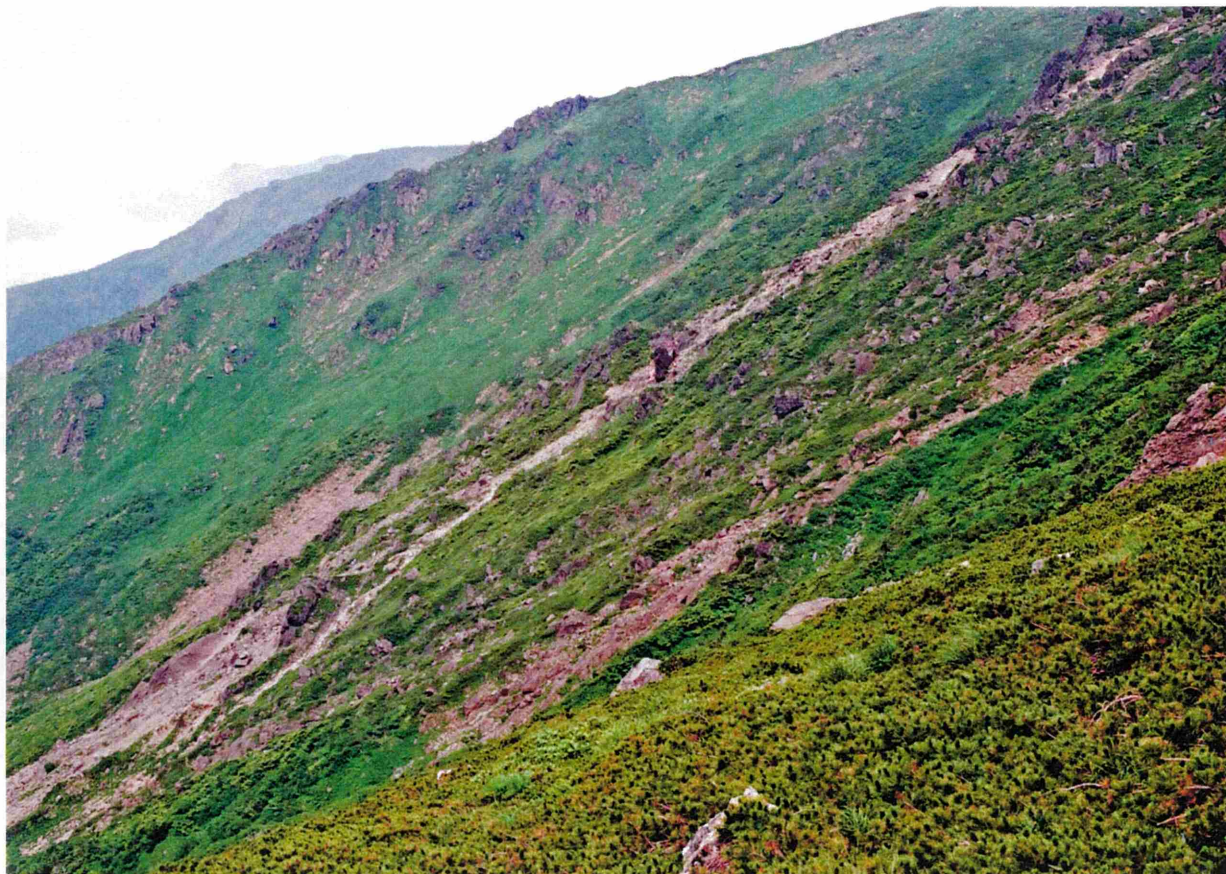
図 21 2019年7月の河原坊登山道上部、B地点(標高1750m付近)から撮影

- ・右上方の早池峯頂上の下から左下方の登山道にかけて崩落
- ・河原坊登山道一帯は崩壊の常襲地帯で、平成28年の崩落以降は登山禁止である
- ・写真中央の登山道に立っている黒い岩が「打石」と呼ばれる巨岩

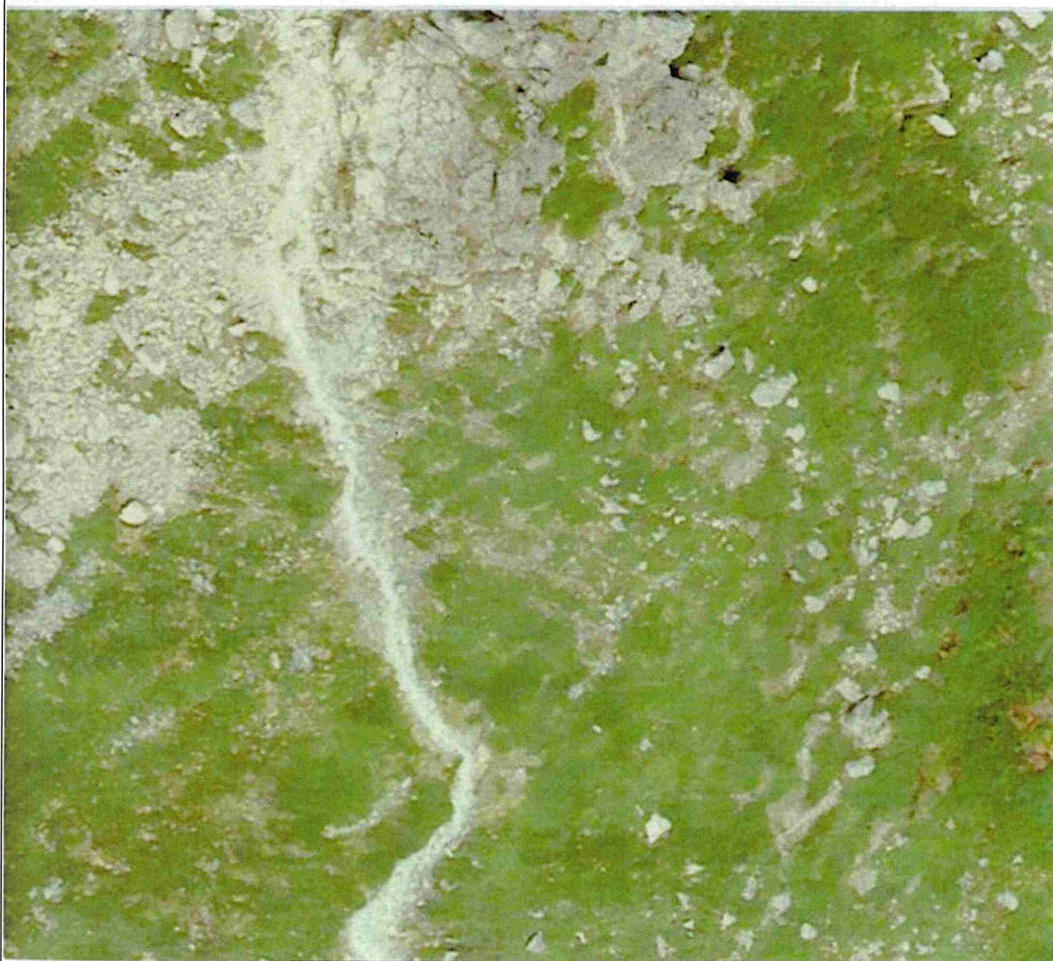
図 22 小田越登山道の標高 1780m付近の空中写真画像

1977年の画像に比べ 2016年の画像の方が全体的に植生域が多いように思える。しかしこれらの画像からは、被覆植生の種類まで同じかどうかは判読できない。細かくみると2016年の方が岩が崩れて広がっているようにも思える。

(1) 空中写真からは、「1977年に比べ2016年の方が・・・細かくみると、岩が崩れて広がっているようにも思える」と判読されたが、このことについては、小田越登山道周辺の全域で見られる事実であり、多数の登山者による裸地化と土壌流失、これに伴う礫・岩塊・基岩などの露出が空中写真画像に捉えられているものと考えられる。

(2) 「1977年に比べ2016年の方が全体的に植生域が多いように思える」「被覆植生の種類まで同じかどうかは画像からは判読できない」については、次のように考えられる。

小田越登山道周辺では多数の登山者によって裸地化した登山道ロープ外側の空間に、ハイマツ等の灌木が枝を伸ばしてきているのが実態である。(図 22~25 参照)

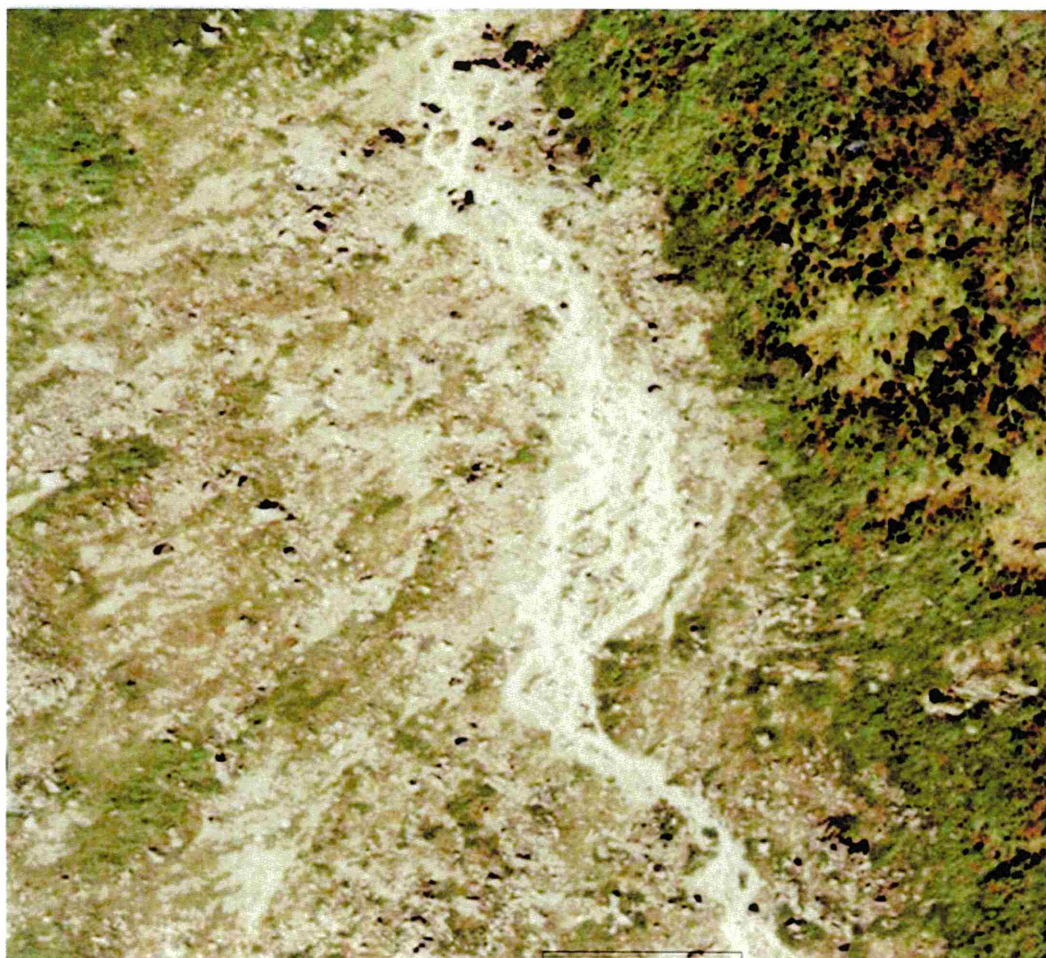
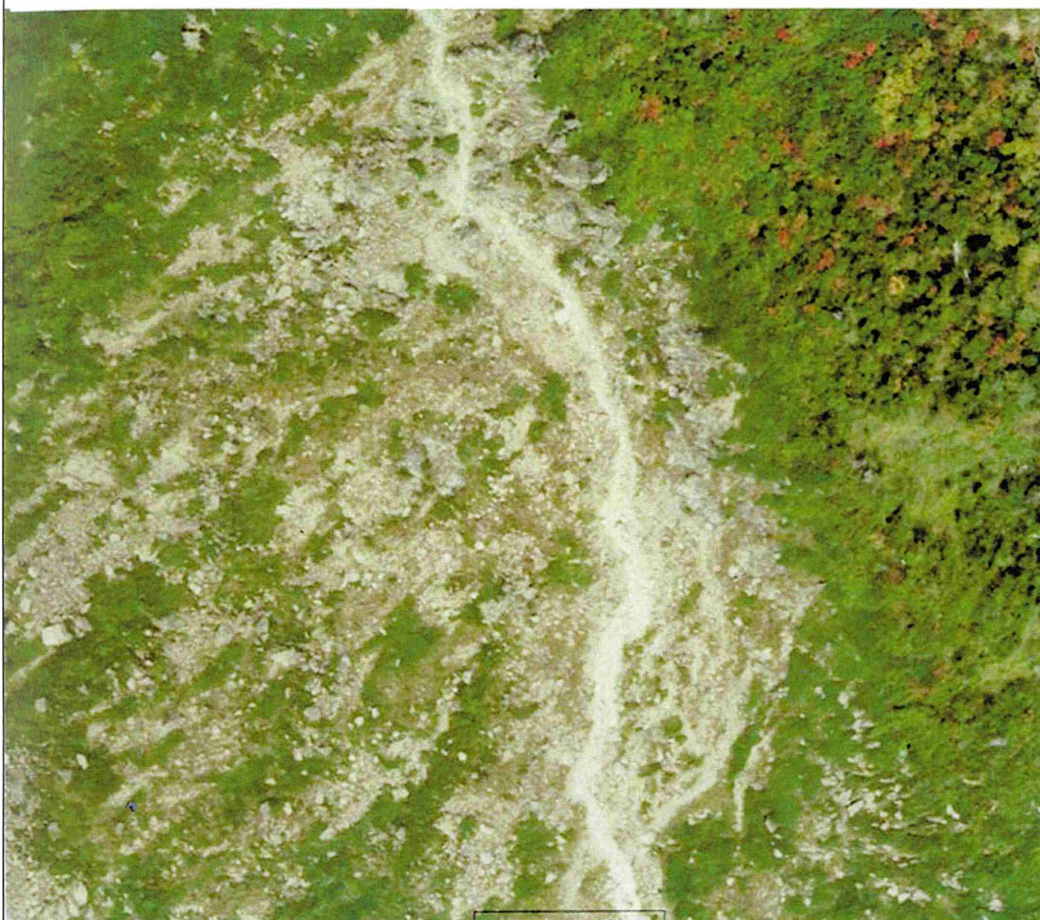
図 24 小田越登山道の標高 1580m付近の空中写真画像

- ・ 1977年の頃には、登山道の利用が幅広い範囲に及んでいる状況が写っている

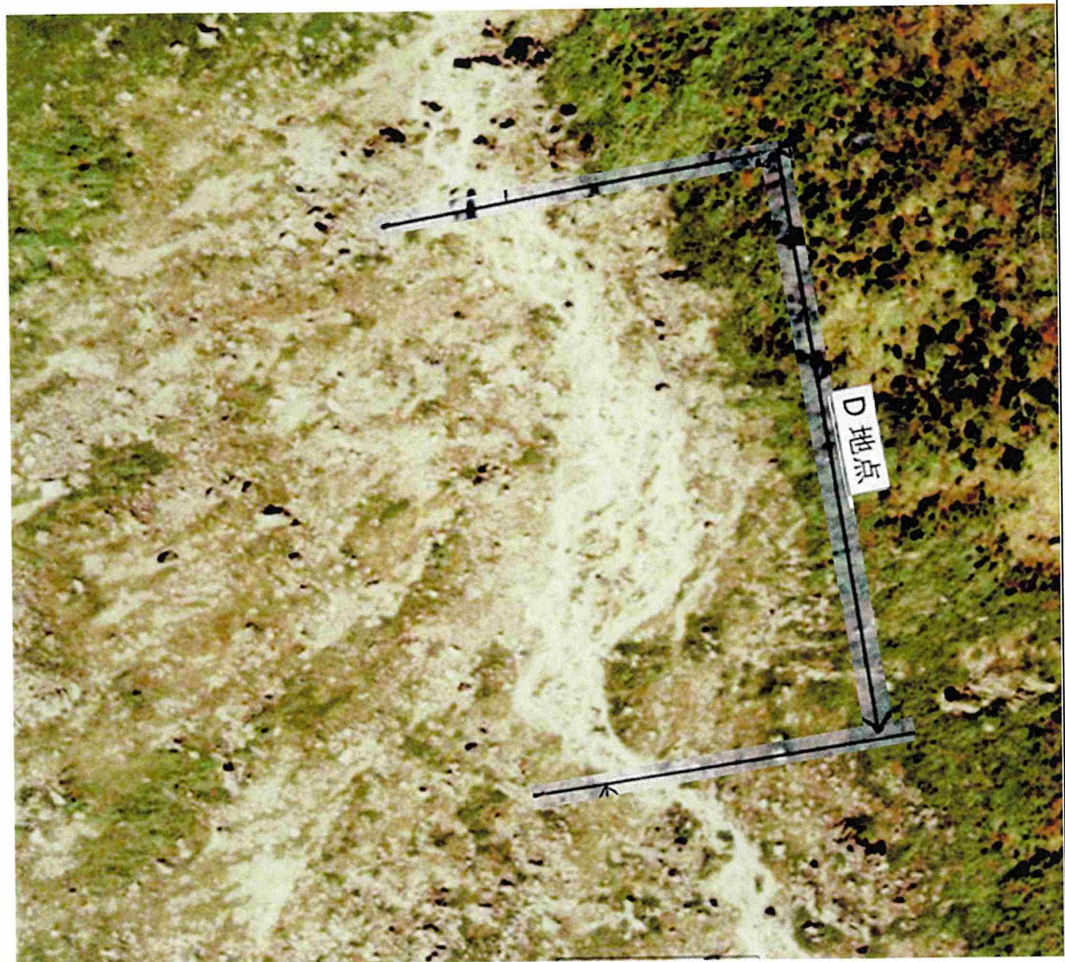
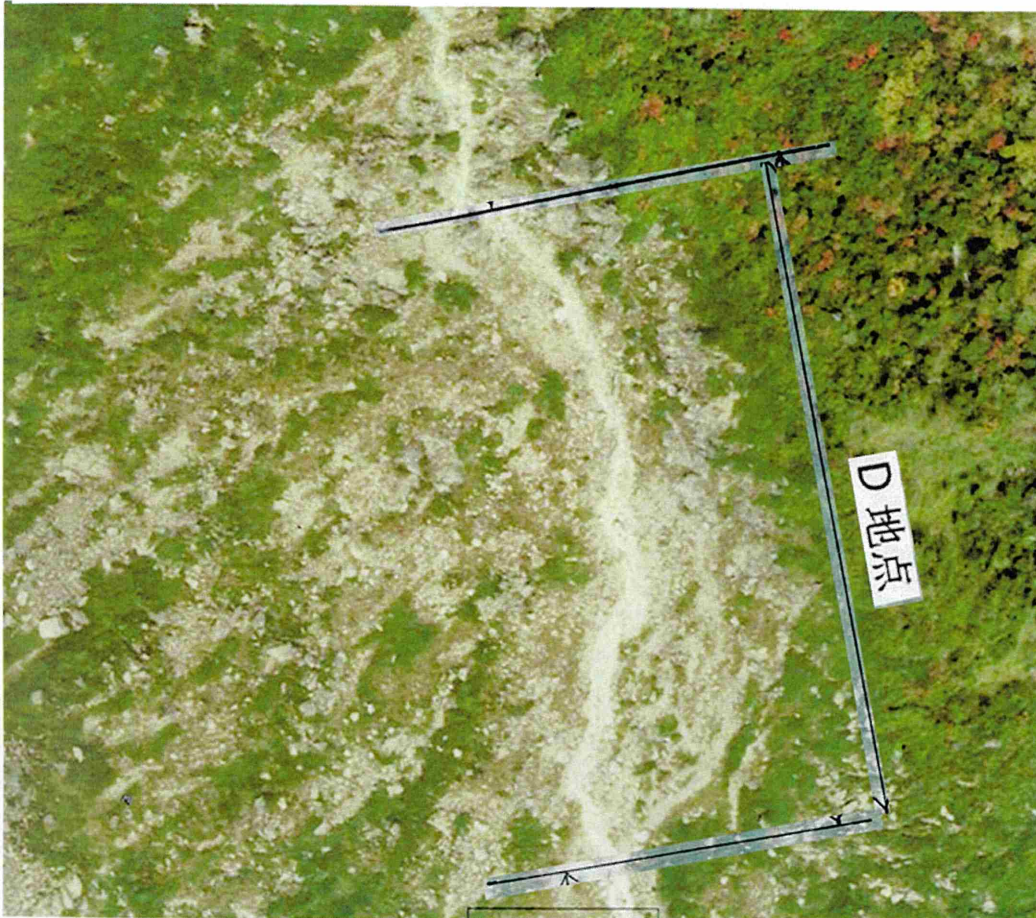
図 25 小田越登山道の標高 1580m付近の空中写真画像に、地上写真Dの撮影地点を付記 (画像は図 24 と同じ)

・1991年の地上写真(図 12)では、登山者多数が広く踏み崩してきた状況を示したが、その14年前1977年でも画像の中央部に幅広に荒れている様子が写っている

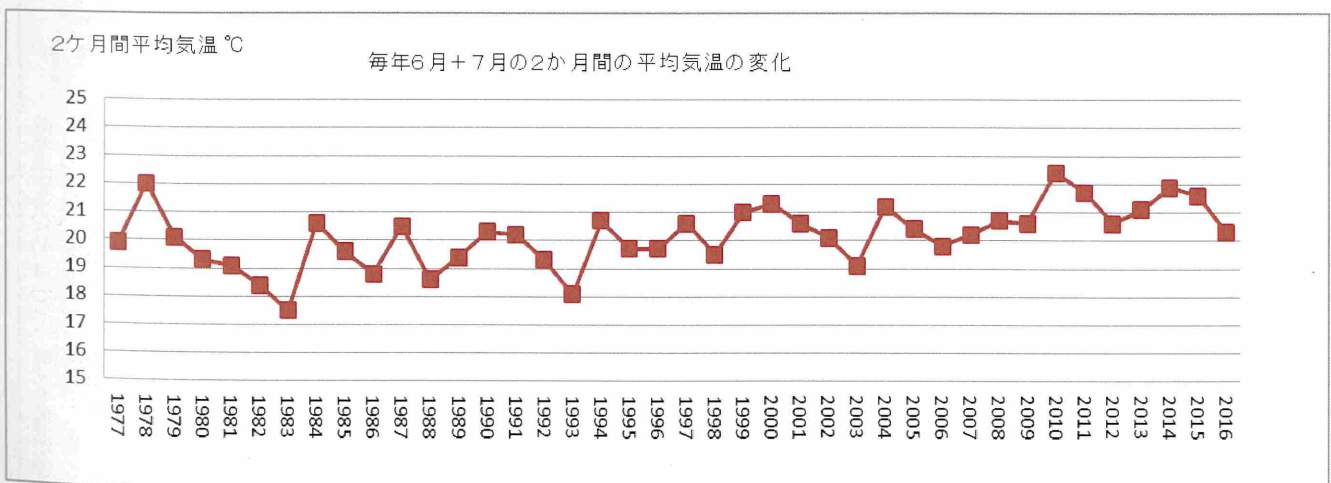
早池峯周辺での気象観測結果でも、下のグラフのようにこの40年間で明らかな気温の上昇傾向を示しており、早池峯の高山植物帯にも温暖化の影響が及んでいることを示唆している。

・花巻市大迫の1977～2016年における6月+7月2か月間の年平均気温の変化
盛岡地方気象台気象データより (本稿末尾の「参考データ」参照)
