### 3.3 安定解析

#### 3.3.2 三次元 RBSM (RBSM-3d)

#### 4. MI-S07-1 ブロック

## 5. 古水川流域の現況

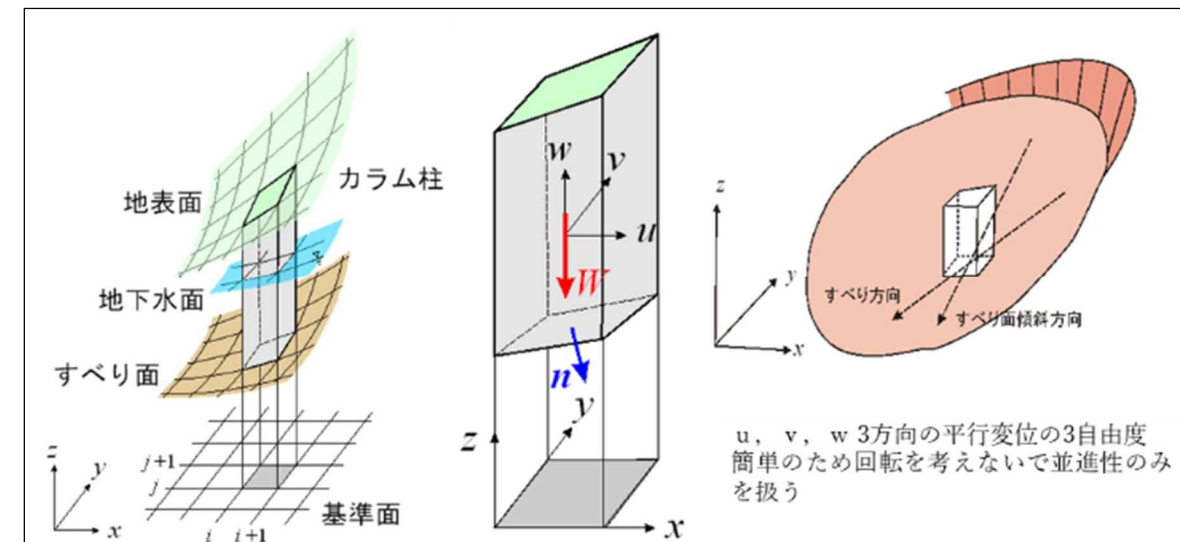
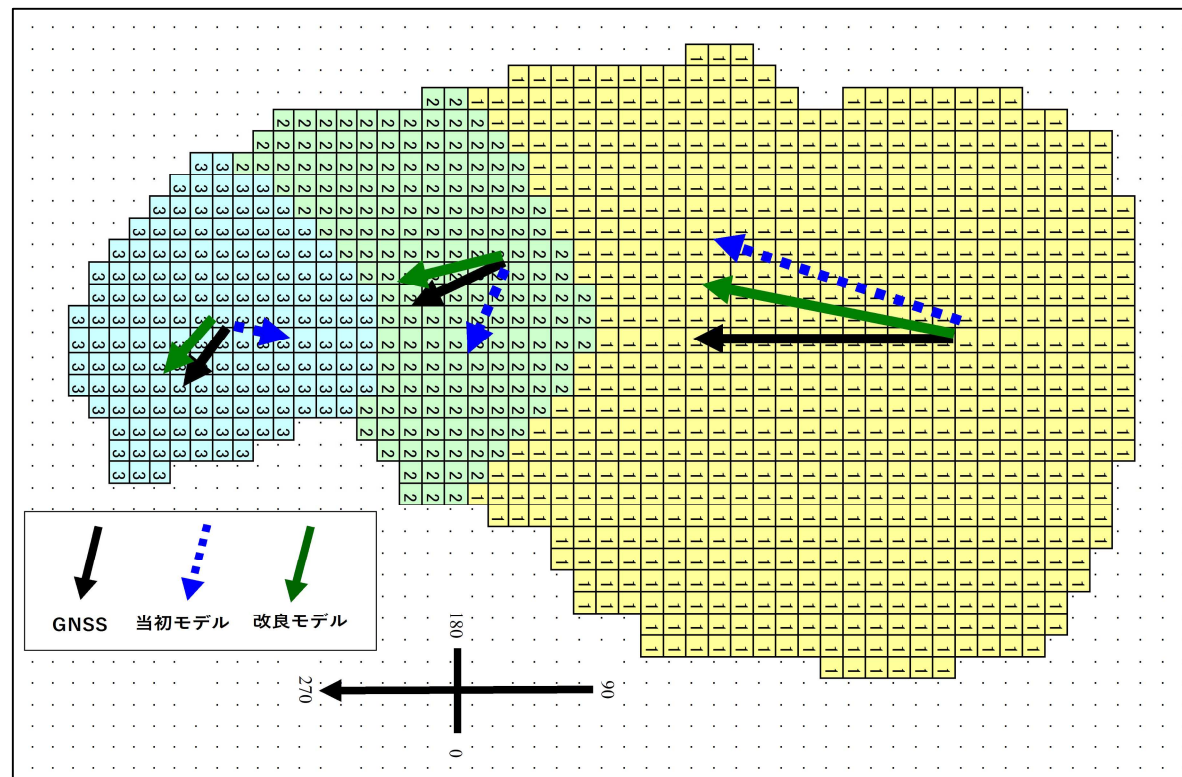
図 3.19 RBSM-3d によるエリア別ベクトルの再現結果

要素を剛体として仮定してブロック間にバネを設けて要素境界面に蓄えられるエネルギーを評価し、剛性行列を誘導して離散化極限解析によりすべり面上の表面力、全体安全率と移動ベクトルを算定するものである。この過程で個々のカラムの変位ベクトルを求めることになるため、対象カラムの集合をエリアで区切ることで Upper、Middle、Lower のエリアごとのベクトルを知ることができる。

- ① 2005 (平成 17) 年融雪期 (停電による強制排水工停止) を臨界 ( $F=1.00$ ) として、土質試験結果を用いて、(シラス  $c'$ ) のみ逆算で算出
- ② 当初モデルではバネ比一律としていたが、機構解析結果 (Upper 引張領域、Middle 圧縮 < Lower 圧縮) に応じて改良モデルではバネ比を変化 (Upper < Middle < Lower) させた
- ③ その結果、改良モデルの解析ベクトルは、GNSS による観測結果をほぼ再現することができた

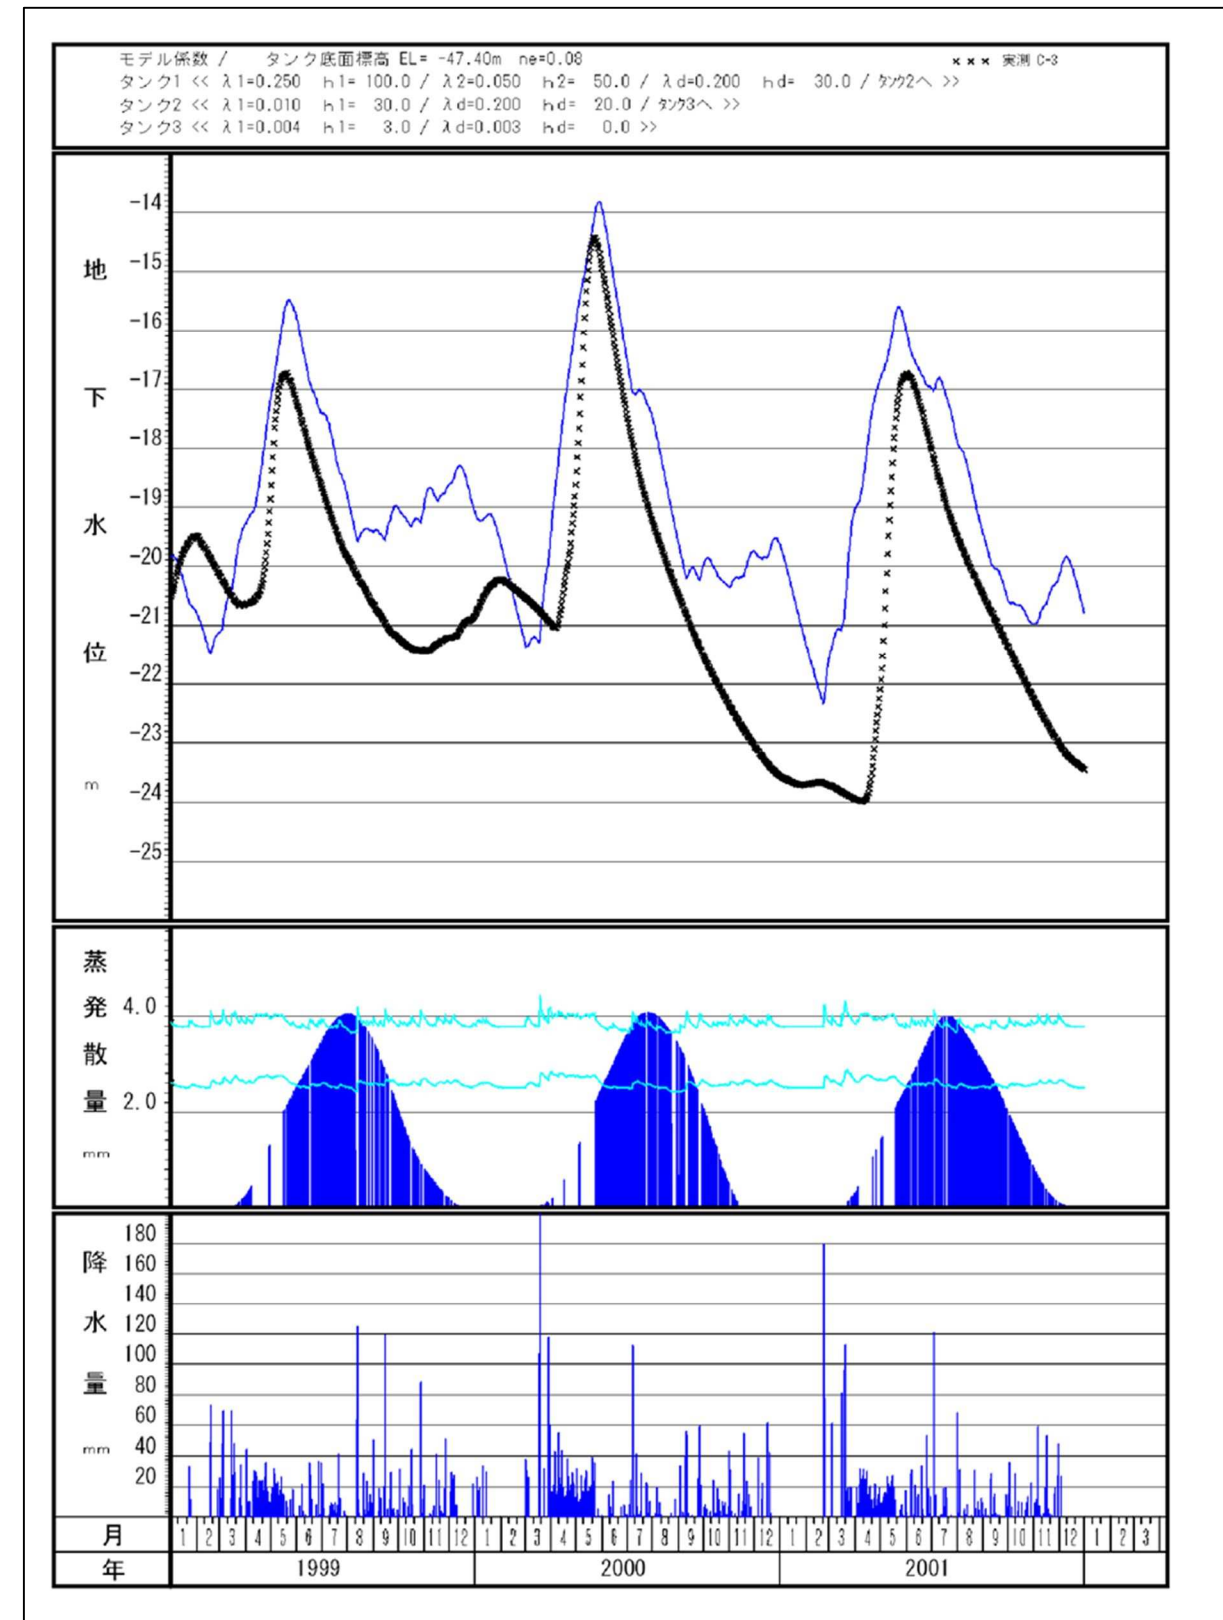
図 3.21 C-3 (Upper) のタンクモデル

(2) タンクモデルによる水位応答

- ・ Upper (C-3)、Middle・Lower (TN10-6)

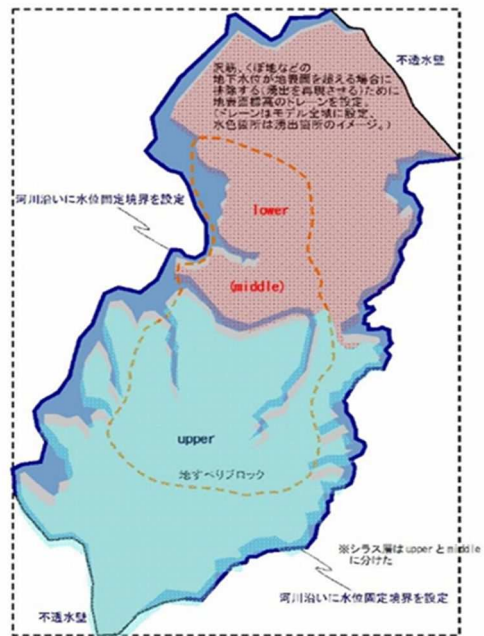
### 3.4.3 地下水流動解析

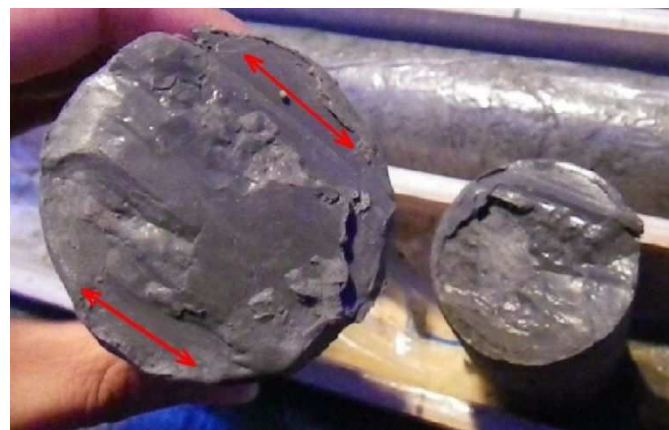
写真 3.1 すべり面コア (CB-1 : GL-103.7m)

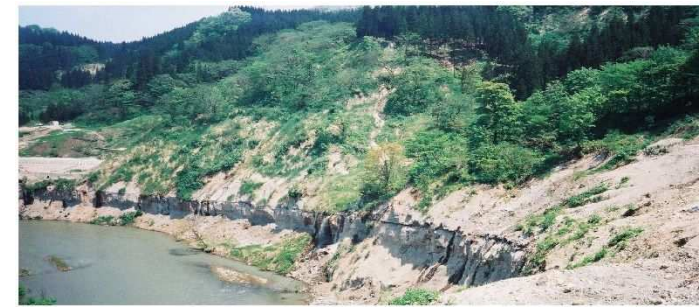
1 地すべり末端状況 (帯急傾斜がすべり面)

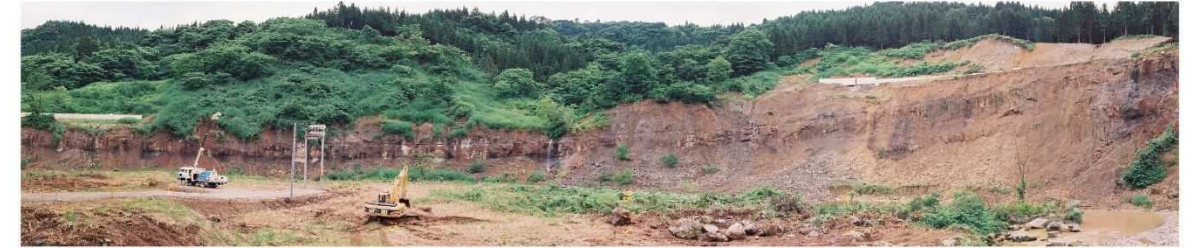
2 地すべり末端部状況

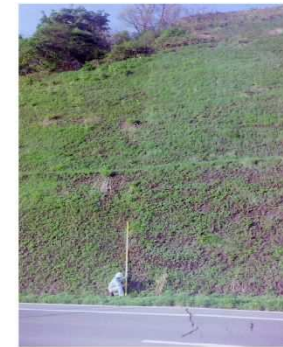
11 ブロック右側壁中段部の国道 458 号の法面に発生した亀裂

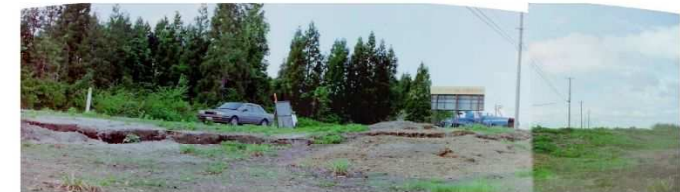
19 国道 458 号沿いに発生した陥没帯 (写真奥が斜面下方)

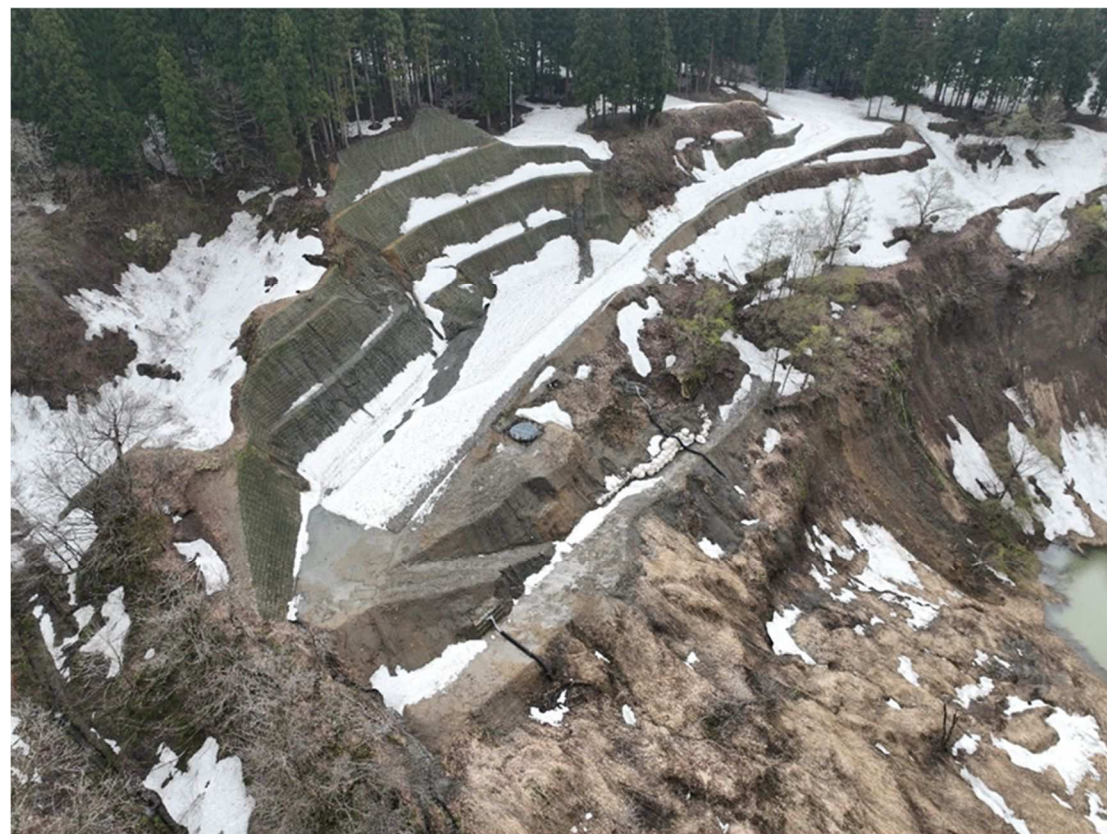
写真 4.3 MI-S07-1 ブロック全景写真 (R7.4.18 撮影)

- ⑥ 令和 4 (2022) 年度融雪後に UAV 空撮を実施。滑落崖の後退や側壁の拡大など、ブロック全体で地すべりが大きく活動していないが、斜面末端で新たに斜面崩壊を確認、当年度集水井工が施工。
- ⑦ 令和 4 (2022) 年 12 月中旬に明瞭な累積変動が認められた。
- ⑧ 令和 5 (2023) 年融雪後、頭部から左側壁にかけては断続的に亀裂の落差が拡大、左側壁側末端部を主体に土砂が流出し、令和 4 (2022) 年度に施工された集水井工のライナープレートに変形を確認。背後の「MI-S07 ブロック」では地すべり活動を示す変状や変動は認められない。

全体ブロック末端部エリアでは、魚のうろこ状でずれる現象が発生している。これは一定の深度まで力学特性が劣化して、表層が変位している可能性がある。そこで劣化している深度を確認して土留工を変形させている斜面変形機構の解析を行った上で、表層だけの対策か地すべり対策が必要なのかを検討すべきである。

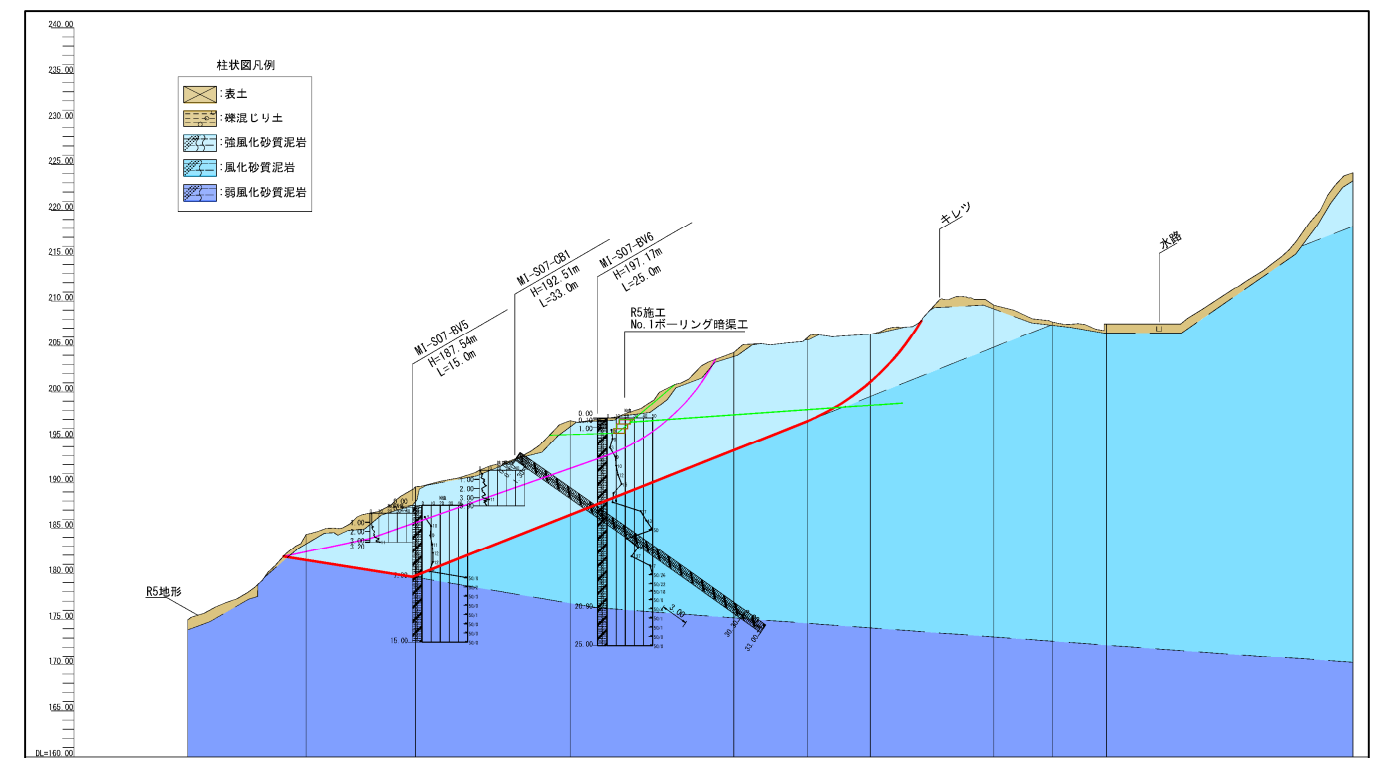
図 4.3 MI-S07-1 ブロック地すべり断面図 (2 測線)

- ④ 令和 2 (2020) 年 12 月下旬に MI-S07 ブロックの末端斜面において地すべりが顕在化 (地すべりの規模は、斜面長 75m、幅 100m、最大すべり面深度 19m)。
- ⑤ 令和 3 (2021) 年度は、S07-1 ブロック、S07-1-1 ブロックの活動に対して、ボーリング追加調査を実施。

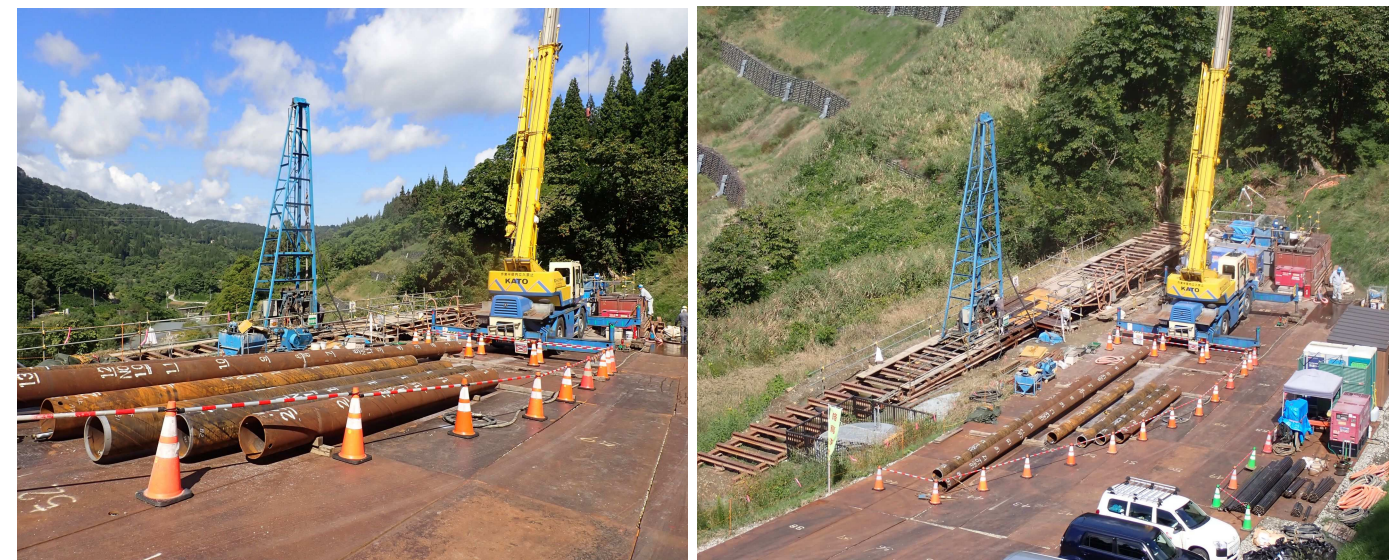
写真 4.4 MI-S07-1 ブロック 杭工施工状況 (R7.10.2 撮影)

- ⑨ 令和 5 (2023) 年度に対策工計画の見直しを行い、アンカー工を鋼管杭工に変更、あわせて杭工の抑止力を軽減する排土工を併用し、「鋼管杭打工+頭部排土工+地下水排除工」としている。
- ⑩ 令和 6 (2024) 年度は、11/19 ライブカメラ映像により斜面崩壊を確認 (崩壊の発生範囲は鋼管杭工施工エリアの切土斜面内に限定) されており、MI-S07-1 ブロックの地すべり活動を示す変状や変動データは確認されなかった。

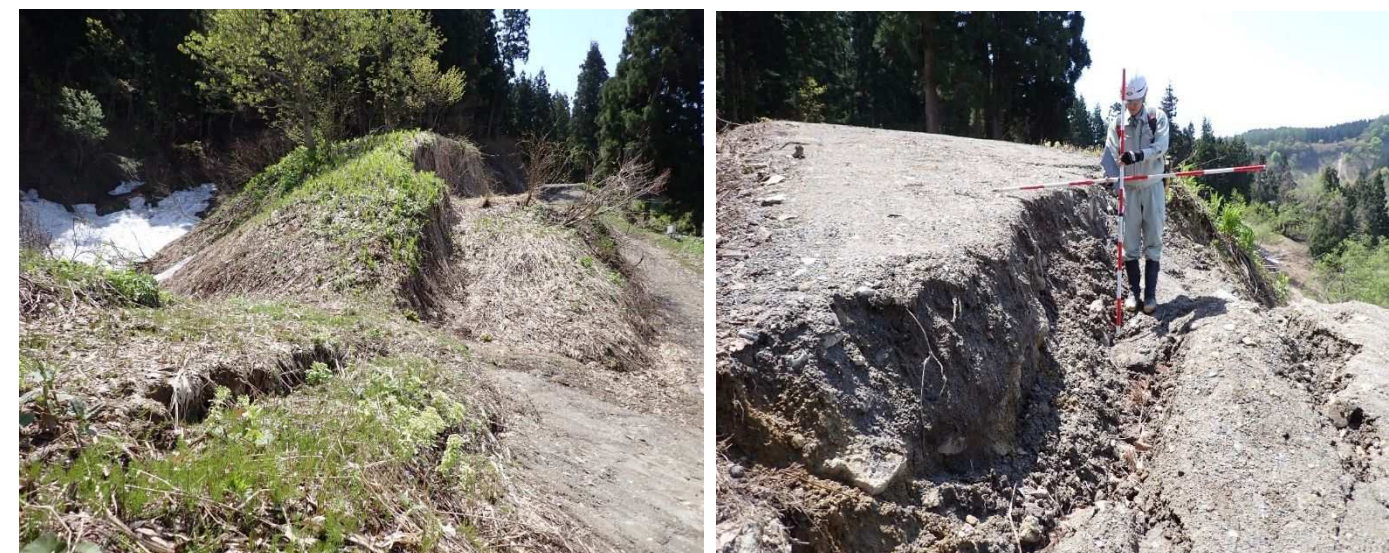
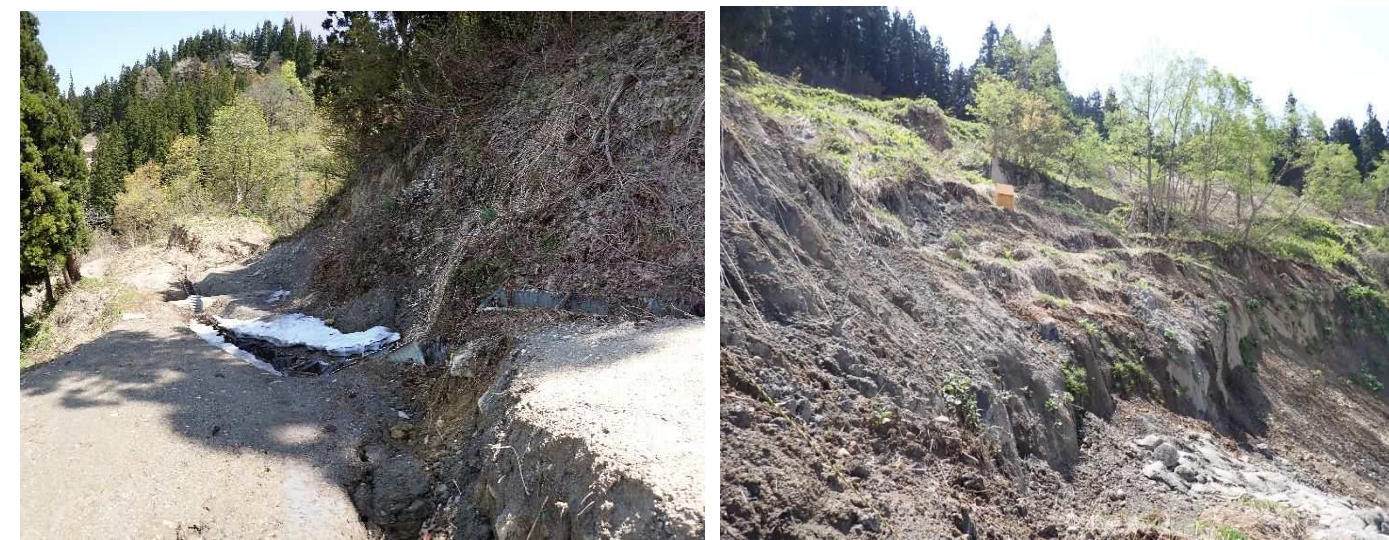
写真 4.5 MI-S07 ブロック 地すべり変状拡大時の斜面状況 (R5.5月撮影)

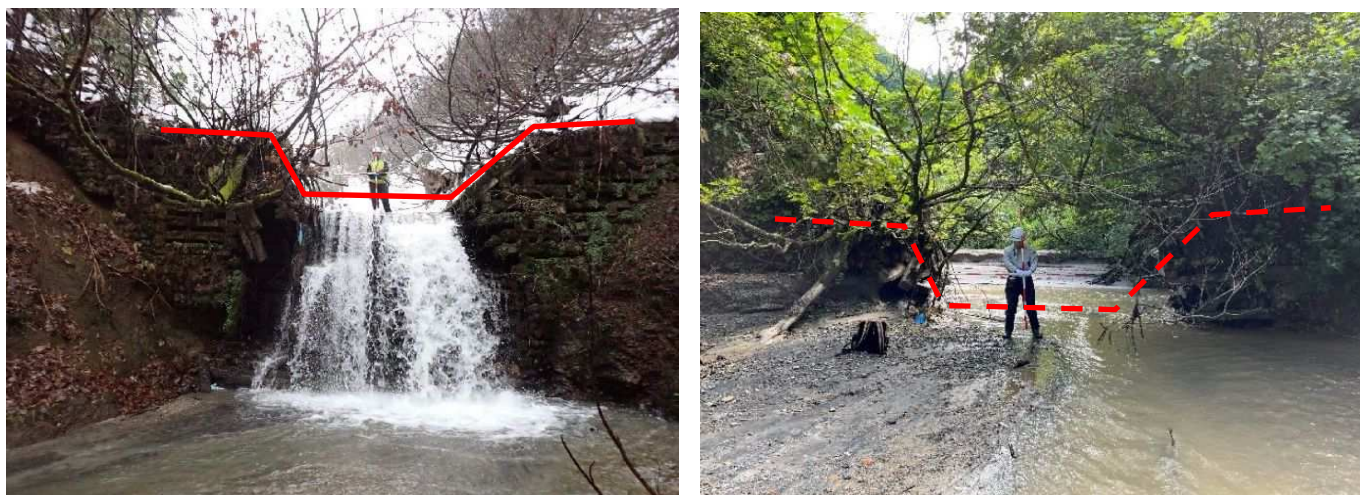
写真 5.1 令和 4 年度谷止工の堆砂により水通し部まで埋没する既設谷止工（FU-K-5）

- ・対象区間で局所的な小崩壊等はあるものの、土砂供給の発生源となるような現象は確認されない。
- ・過去の空中写真等で確認されていた古い溪岸崩壊地では立木の侵入など植生の回復がみられ、拡大崩壊した形跡は認められない。
- ・対象区間に整備された治山ダムおよび護岸工は、施設機能を損なうような変状は確認されないほか、治山ダム背後の堆砂域で土砂等の異常堆積は認められない（令和 4（2022）年度施設点検で健全度Ⅲと評価された護岸工は今年度に補修工事が実施されている）。
- ・対象区間の最上流付近では、令和 6（2024）年 7 月下旬（212mm/日）の豪雨により溪岸に位置する水田まで河川が氾濫し、土砂の流出が確認されている。現在は土砂撤去による河道整備と大型土のうにより溪岸保護が行われている。
- ・調査区間内の中～上流域では、河川の蛇行部を中心に近年流下したと思われる土砂の堆積が確認されるが、下流域までの土砂流下や堆積は確認されていない。
- ・また、民有林直轄事業区間で、河川への土砂供給源となる山腹崩壊や溪岸崩壊は認められず、支溪からの土砂流入も確認されていない。
- ・特に令和 4（2022）年度に施工された堰堤工の施工効果が大きく、本谷止工の堆砂域として、約 300m 上流地点の河床が 4m 程度上昇しており、溪床勾配の大きな緩和が図られている。

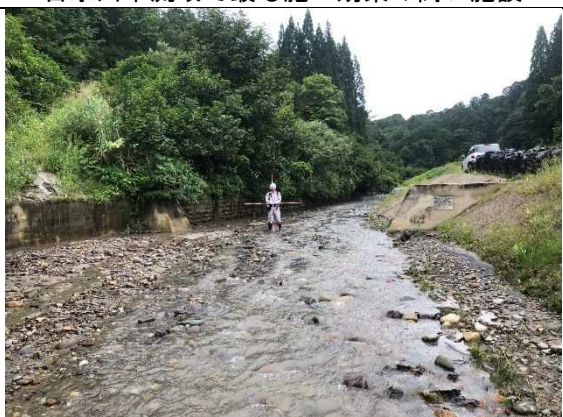
<p>⑤ 3340m 地点 NO.7 コンクリート床固工 (H10) 水通し部埋没 堆砂勾配: 0.3° / 43.1m R6.7 豪雨により土砂が堆積した水田付近 溪岸崩壊および土砂堆積状況の確認</p>	<p>⑥ 3660m 地点 NO.2 コンクリート床固工 (H6) R6.7 豪雨時に土砂により用水路呑口が閉塞し、 河川氾濫の原因となった施設 用水路呑口、床固工背面の土砂堆積状況、水深、 下流への土砂流出状況を確認</p>
