荒砥沢周辺地質断面図 S=1:20,000

3. 地すべり全体ブロックの危険度の判定 3.1 地震応答解析結果

岩手・宮城内陸地震に係る山地災害対策の課題と方針

4.1 荒砥沢地すべり対策の基本的な考え方(2/2)

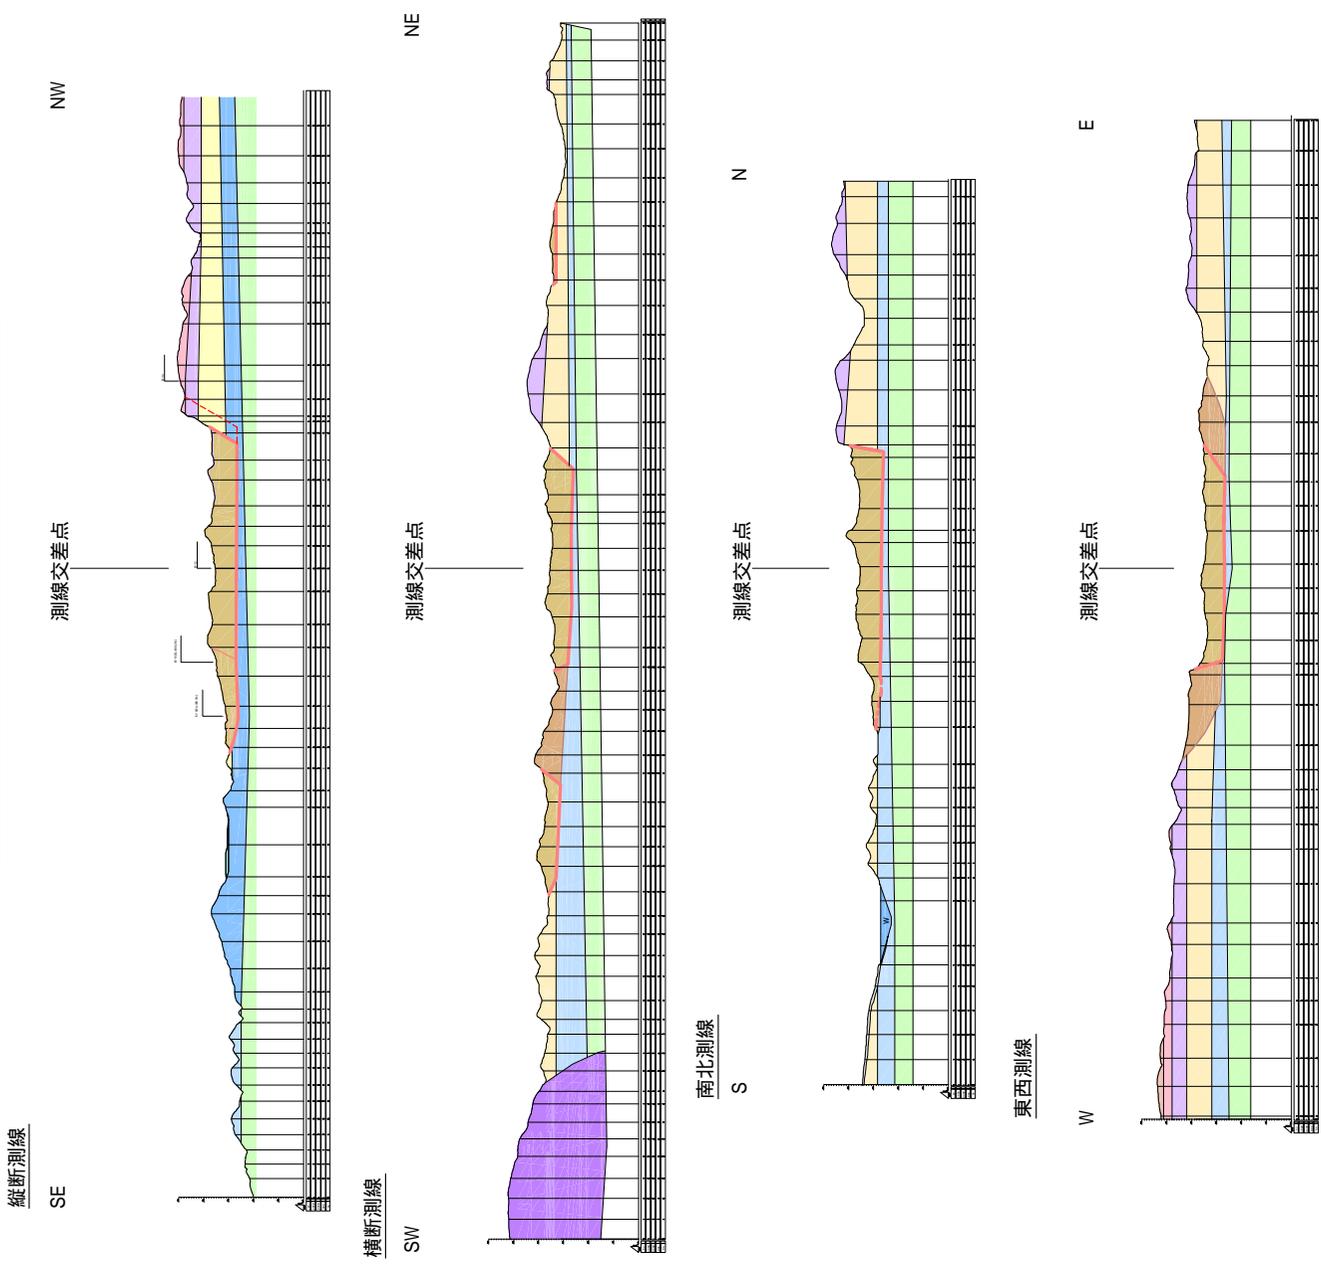
2.5 地質断面図

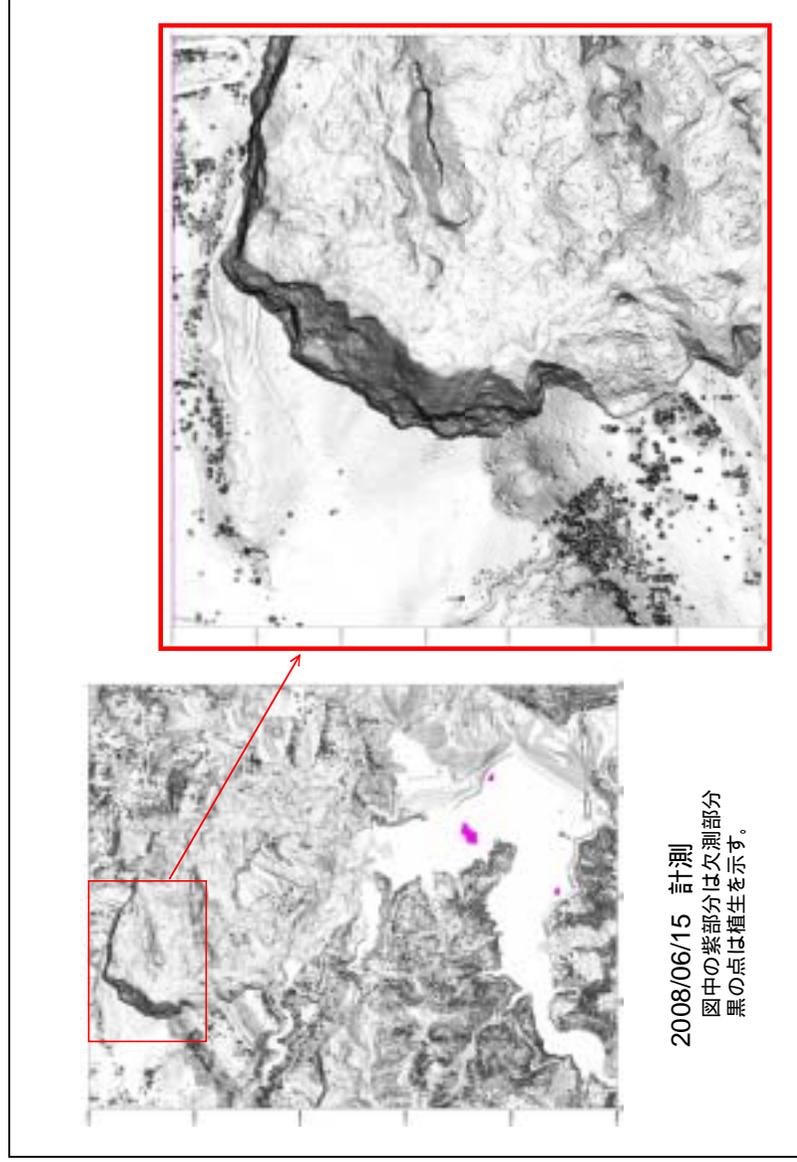
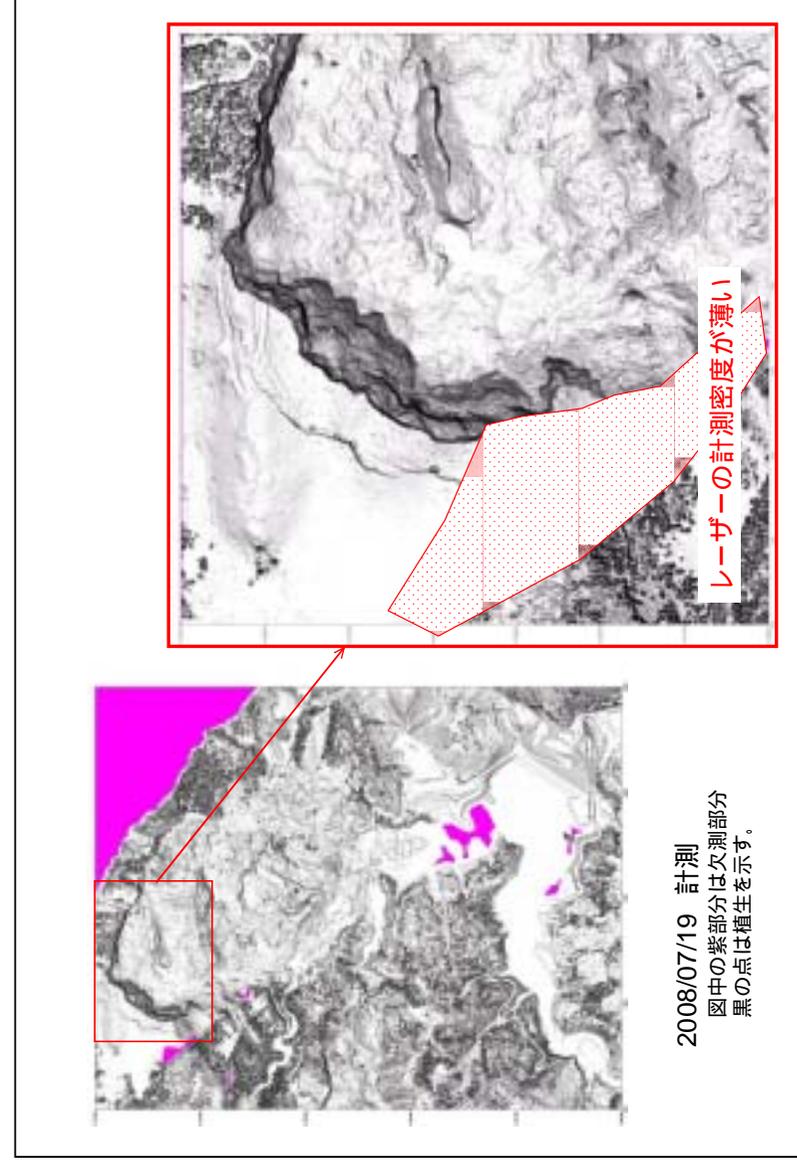
2.6 レーザープロファイラによる変動量比較

レーザープロファイラによる変動量比較

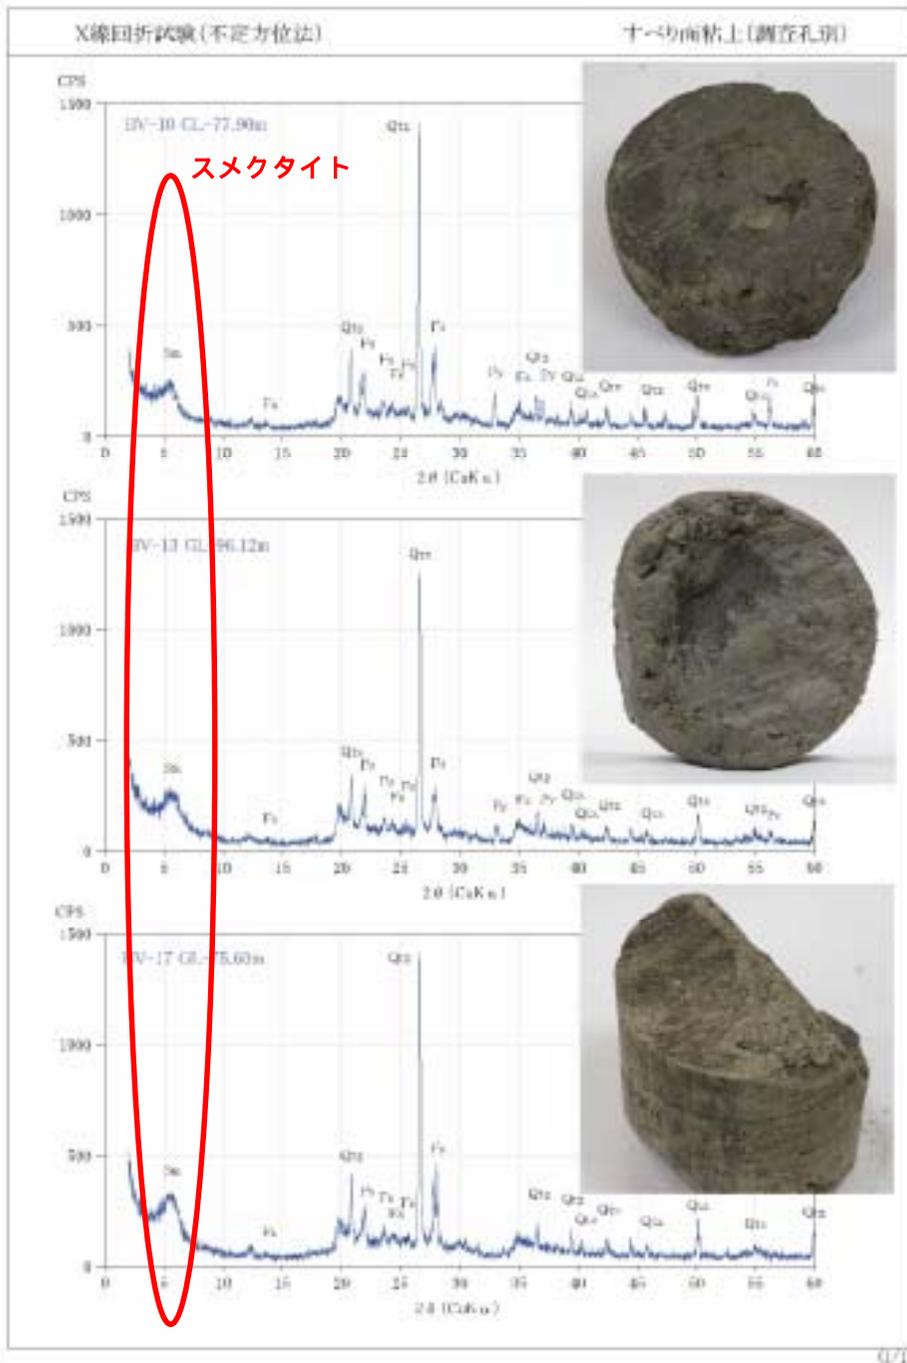
調査孔別 X線回折結果

砂岩・シルト岩層で
スメクタイトを検出

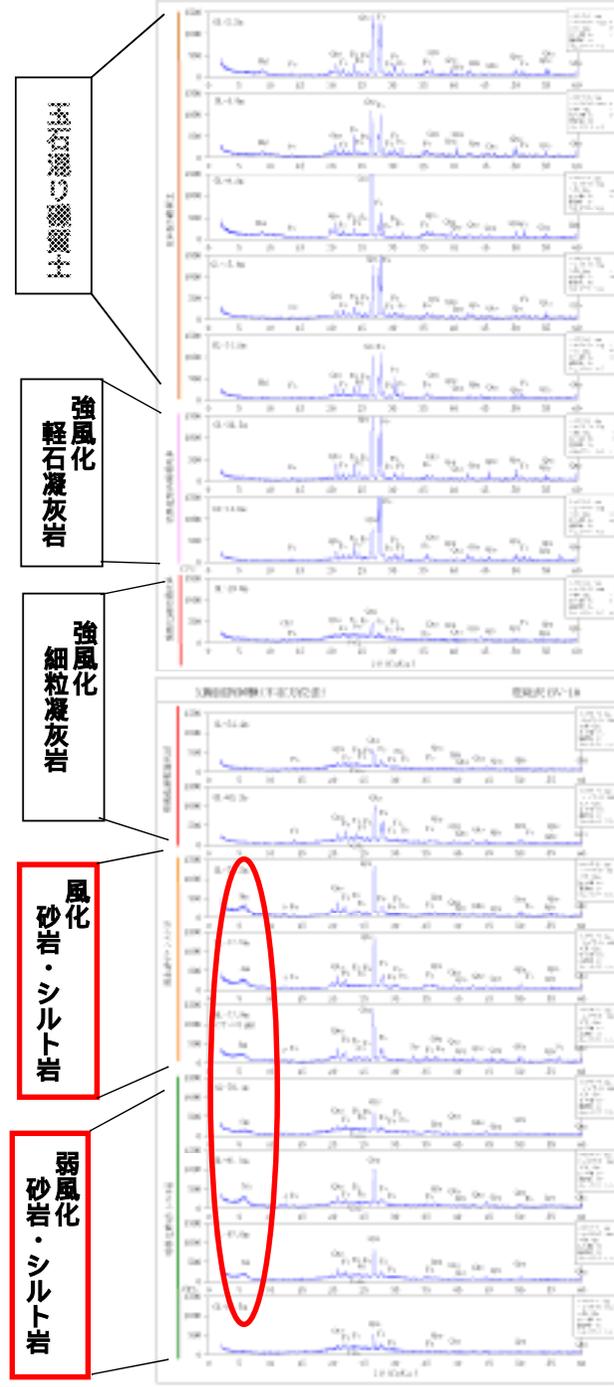
BV-10 深度別 X線回折結果

同層準内で弱線を
形成しやすい

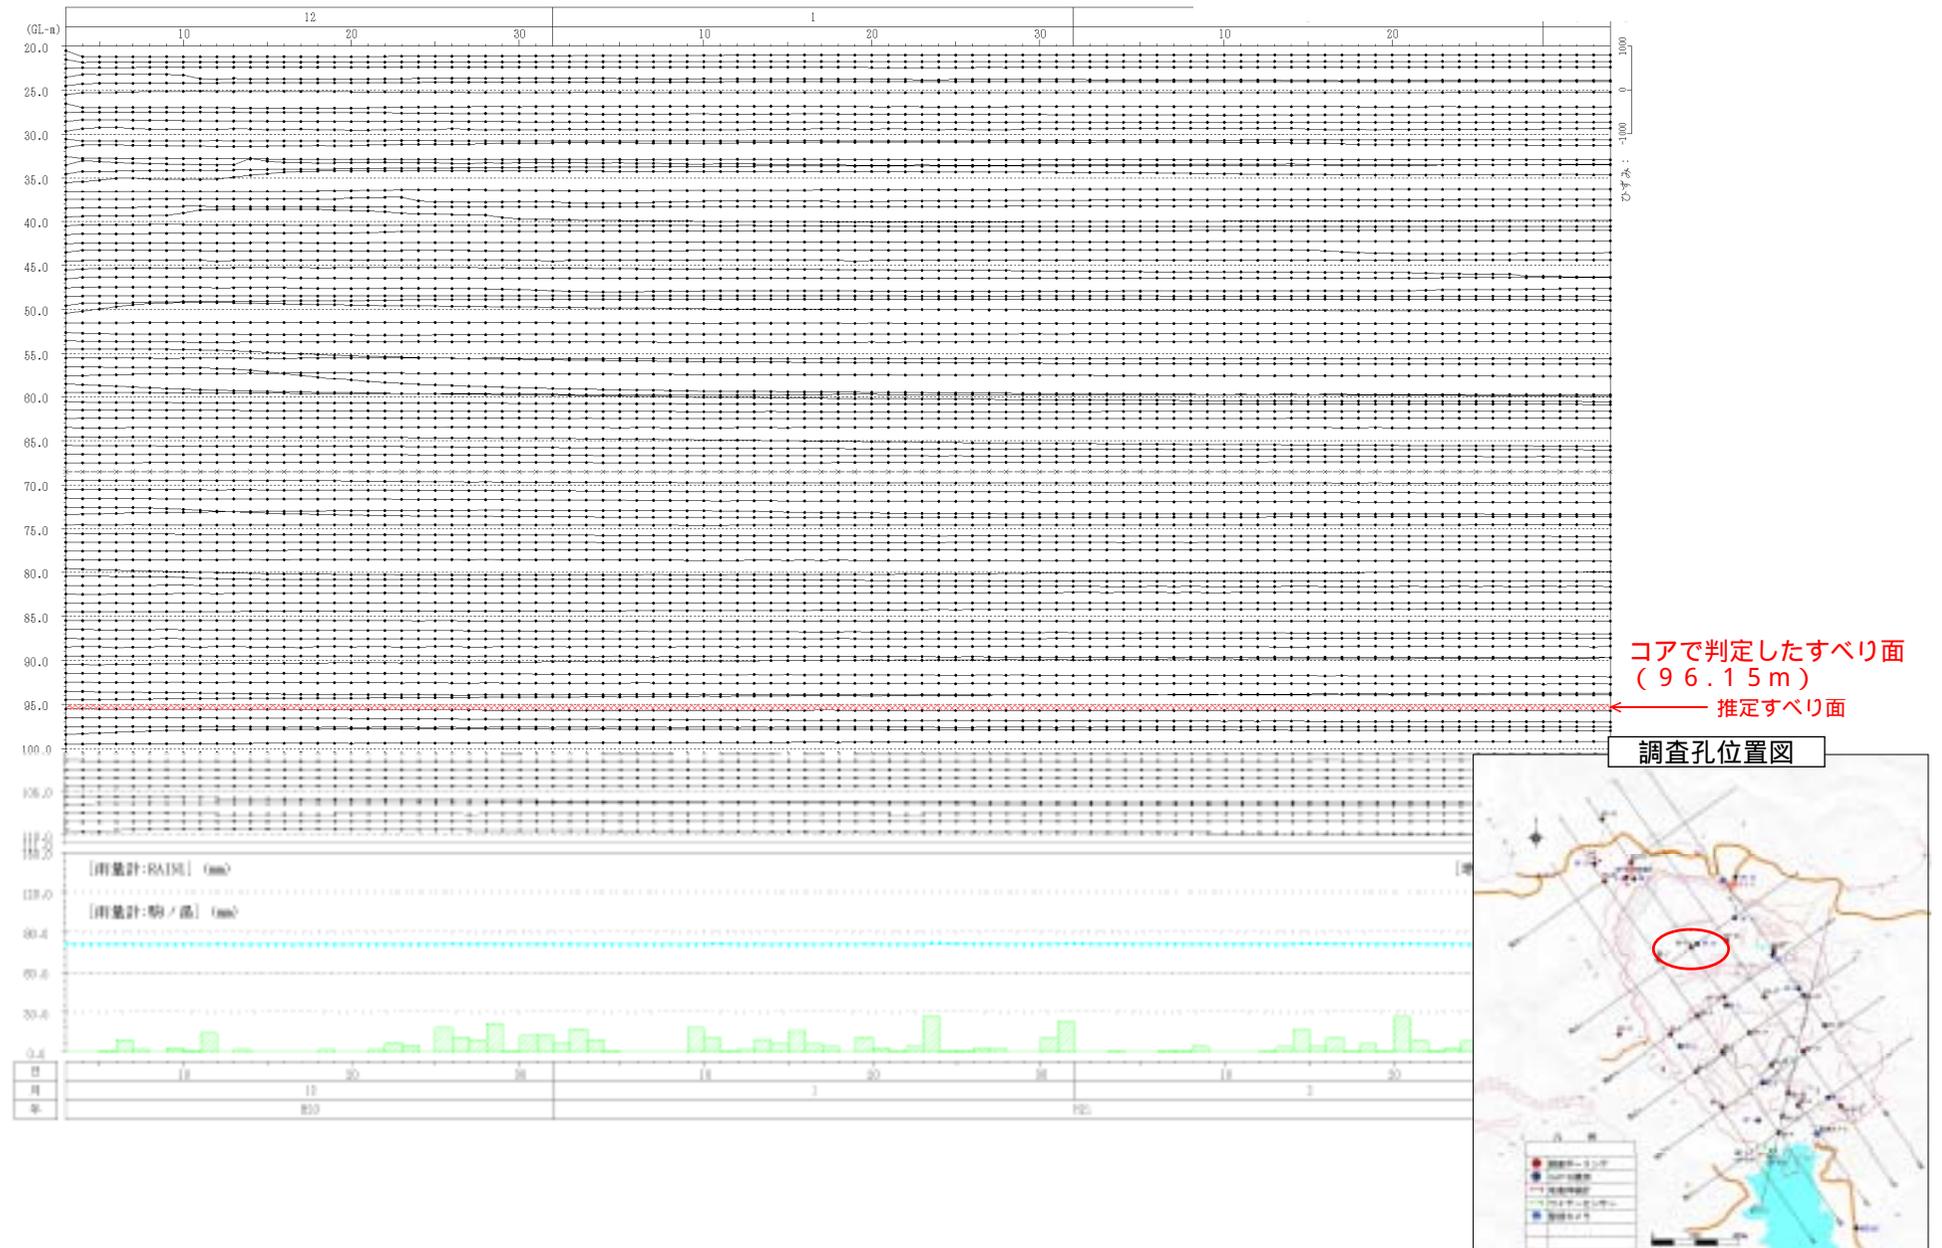
BV-13歪・水位変動図

地すべりによる変位があれば、ひずみ計が累積 (+ / -) するが、BV-13では累積変位はみられないため、この孔では観測期間中に地すべり発生していない判断される。

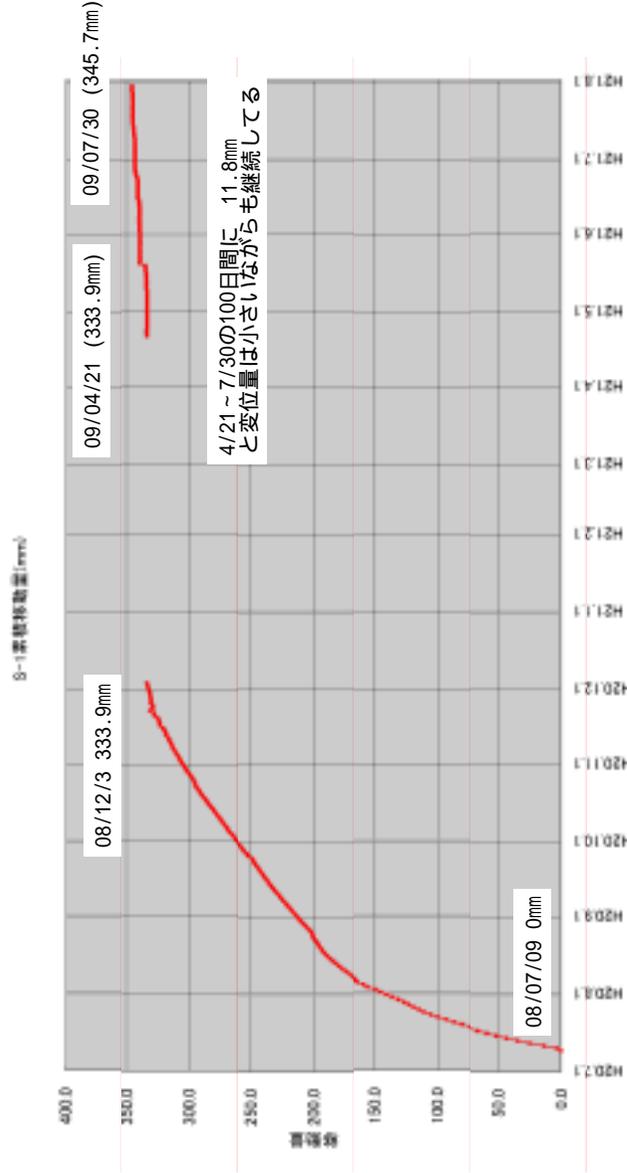
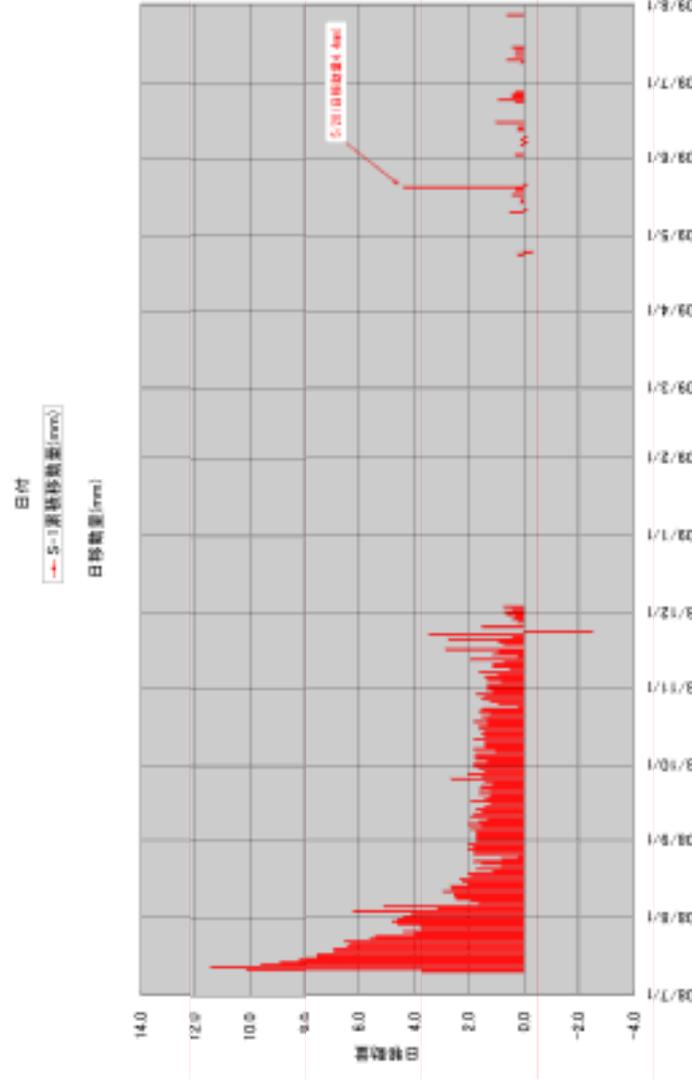
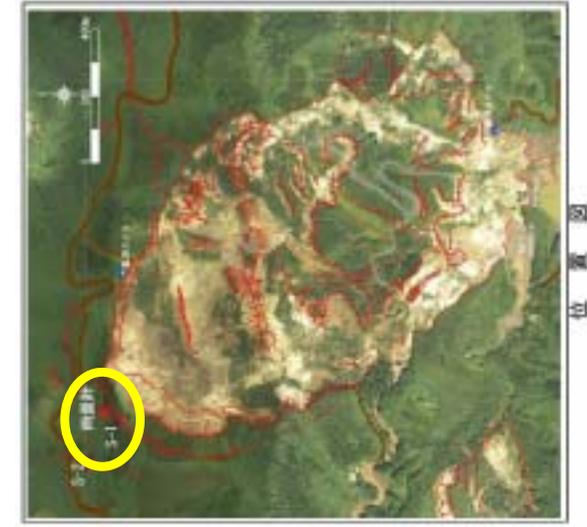
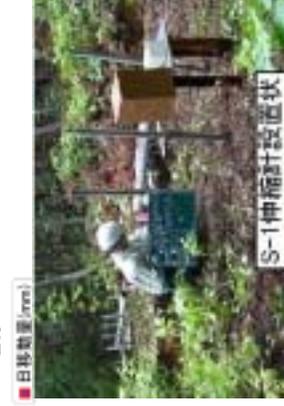
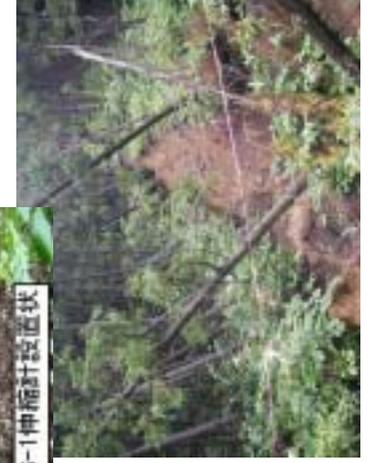
伸縮計は拡大亀裂の変位を計測している。
 亀裂が開いていけば変位量は大きく記録される。
 拡大亀裂の変位は滑落崖の不安定な状態を表す指標となる。
 観測結果では変位量は小さくなりつつあるが、変位は停止しておらず、
 拡大亀裂より下方は不安定である。

伸縮計は拡大亀裂の変位を計測している。
 亀裂が開いていけば変位量が大きくなる。
 拡大亀裂の変位は滑落崖の不安定な状態を表す指標となる。

<p>課 題</p>	<p>観測期間内においては、GPS観測により地表面の変位は確認されるが、すべり面の変位は観測されておらず、全体すべり、拡大すべりといったブロックが一体として滑動はしていないと推測される。しかしながら、湧水や地表水の流入によって、特に融雪期は地下水が高まり地すべりが再発する可能性はないか。</p> <p>冠頭部滑落崖の上方斜面には発生した亀裂が、現在も変位(12月1～3日現在、0.6mm/日)を継続している。滑落崖の落差は約15.0mに達しており、この変位が更に拡大して冠頭部滑落崖が拡大崩壊した場合、移動体への頭部載荷や衝撃力により、地すべり滑動の誘発が懸念されるため、大規模な排土工を計画している。しかし、その後の対策の実施に当たって、地すべり滑動の監視、対策工施工中の安全確保のため、地すべり全域、周辺、小ブロックの監視体制が必要ではないか。</p> <p>地すべりの下流域に荒砥沢ダムが位置しており、地すべり地内及び縁辺部の地表水がすべてダム湖に流入する。このため、ダム湖への土砂や濁水の流入に対する配慮の必要はないか。</p> <p>対策工の工事区域は分散するが、地すべり地内周辺域で工事車両の通行などが重複するため、各工事の十分な調整が必要ではないか。</p> <p>本地すべりは地震に起因した地すべり災害であり、その被害、規模、滑動形態、発生機構等に大きな特徴を有する。この特徴を表した地形・地質等の一部を保存し、この災害を後世に語り継ぐような工夫ができないか。</p>
<p>対策方針 (基本的な考え方)</p>	<p>移動体内の湛水解消対策、滑落崖の安定化対策、末端ブロックの地すべり対策を実施する計画とする。</p> <p>(1) 当面の対策</p> <p>1) 排水対策</p> <p>末端部東側において移動土塊が沢を閉塞しており、徐々に湛水面積が拡大しており、対策が急がれる。旧溪床と現地表面の比高が5.0m以上に達し、水路による導水が困難なことから、ライナープレートを用いた縦坑を足場とした暗渠工により排水を確保する。</p> <p>ブロック上部の湛水(頭部陥没帯、第一リッジ西側)と中腹部の湛水(第二リッジ南西、第二リッジ南、右側壁)については、水路工で排水する。</p> <p>地すべり右側壁に沿ったヒアヒクラ沢については、堰止め状態の解消とともに、流路を固定して右側壁部の侵食を防止する流路工を施工する。</p> <p>上流部で発生した地すべりにより土砂が流入し、溪床勾配が緩く溪床幅が拡大したシツミクラ沢については、流路の固定と侵食防止のため、流路工と沈砂機能をもたせた谷止工を施工する。</p> <p>2) 滑落崖の安定化対策</p> <p>全体ブロックのすべり面の滑動は確認されていないが、滑落亀裂の変位は収束していない。最大比高15.0mに達する滑落崖の安定を図るため、比高及び勾配を減じる排土工を施工する。</p> <p>排土した土砂は、末端部東側の湛水部での盛土として利用する。</p> <p>3) 末端ブロックの地すべり対策</p> <p>3) 末端ブロックの地すべり対策</p> <p>末端部でダム湖に面しており、地すべり滑動時に移動土塊が流出した位置にあたる。ダム湖に向けて地形が解放していることから、小ブロックとして滑動しやすい地形条件にある。本ブロックの滑動は後背斜面の不安定化を誘発する可能性が大きいことから、抑止工として杭打工を施工する。</p> <p>杭打工に併せて、抑制工としての盛土工を施工する。</p> <p>(2) 中長期の対策方針</p> <p>現在の観測データからは、(1)の対策工を講じることで、一応の安定を確保されるが、必要に応じて以下のような対策を講ずることとする。その際は他に類をみない滑動形態等を有する当該地を防災教育等の活動に利用しうよう保全するなど、地域関係者、学識経験者などの意見を聴きながら対策を進めることも重要である。</p> <p>1) 全体ブロック対策と拡大ブロック対策</p> <p>すべり面の観測結果では、全体ブロック、拡大ブロックとも一体的な滑動をしていないと判断される。このため、拡大ブロック対策は滑落崖の安定化を主体に行い、全体ブロック対策は、地表侵食防止のための地表水排除、山腹面の整形、緑化などの山腹工を主体に計画する。ただし、すべり面の変位については、融雪期の観測結果を考慮する必要があるが、滑動が予測される場合には、地下水排除工を計画をする。</p> <p>2) 監視体制</p> <p>一体的な滑動の可能性は小さいと考えられるが、地すべり範囲が広範囲に及ぶとともに移動土塊が大きく変位している。対策工の施工が中長期に及ぶことから、対策が完了するまでの間にブロックが細分化する可能性があり、継続的な監視体制の構築を計画する。</p>

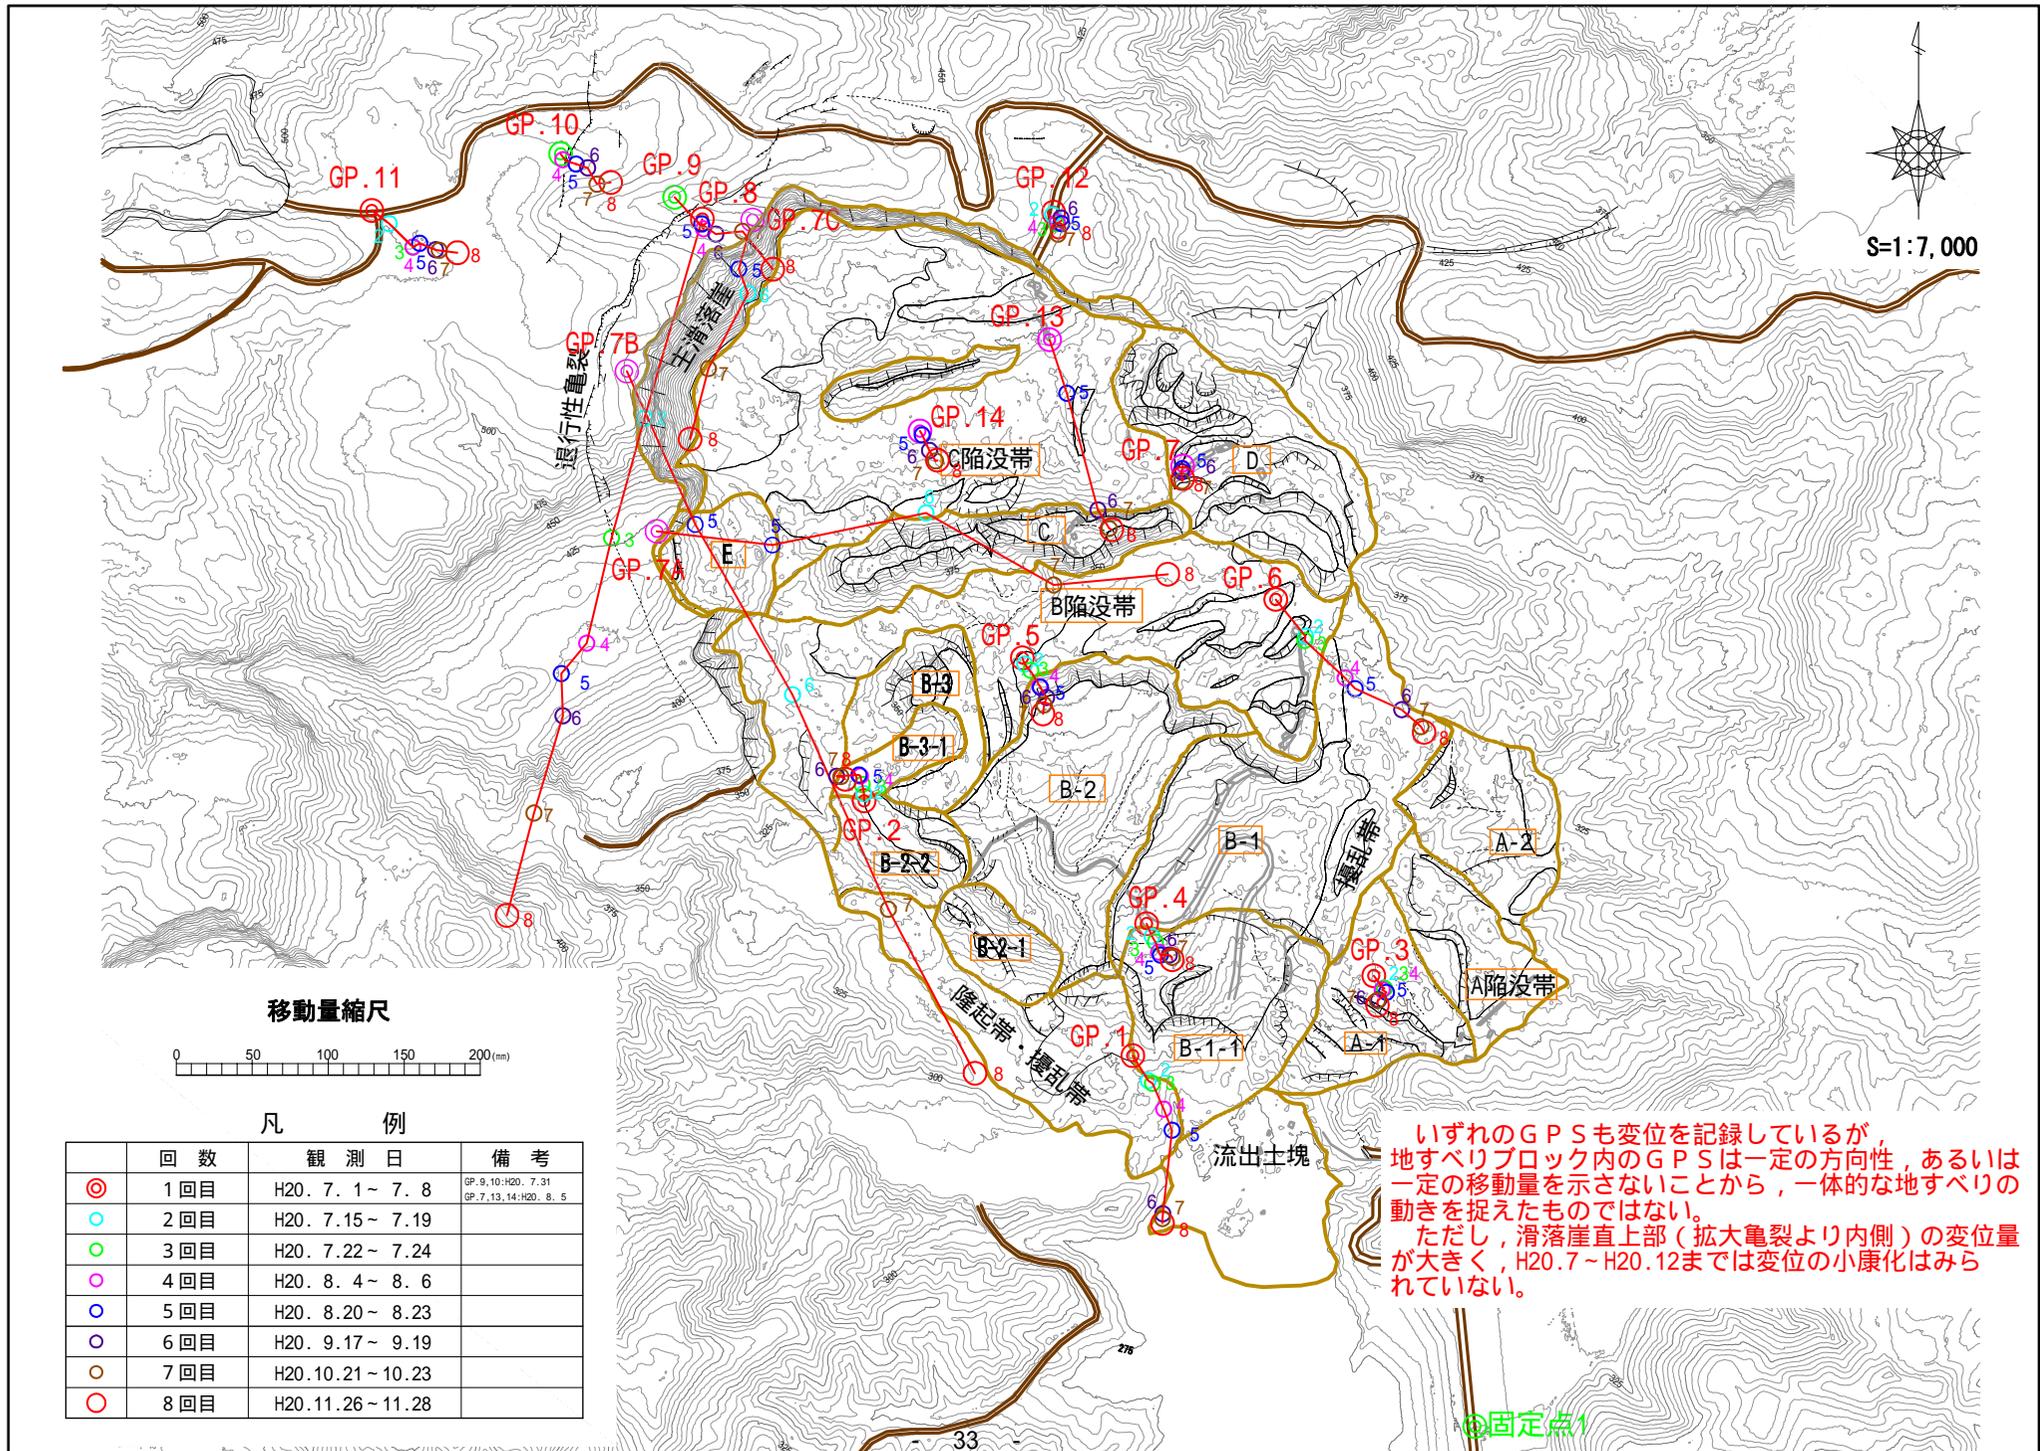
移動量縮尺

いずれのGPSも変位を記録しているが、地すべりブロック内のGPSは一定の方向性、あるいは一定の移動量を示さないことから、一体的な地すべりの動きを捉えたものではない。ただし、滑落崖直上部（拡大亀裂より内側）の変位量が大きく、H20.7~H20.12までは変位の小康化はみられていない。

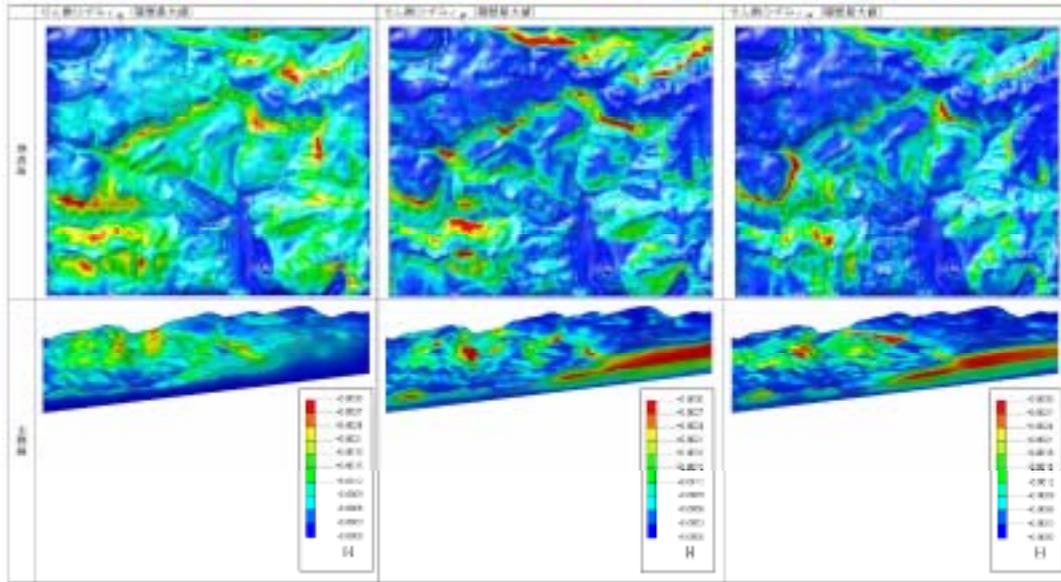
図.1 崩壊前地形のせん断ひずみ

- (1) 地すべり滑動前地形による検討
せん断応力、せん断ひずみ、残留変位 キャップロック構造に強く支配される
点安全率の検討により、荒砥沢地すべりは、「旧滑落崖から下方が先に滑動し、上流側が追いつけるように滑動した」と推定される。
- (2) 地すべり滑動後地形による検討
既に形成されたすべり面は、今回と同様の地震時には弱線となる。

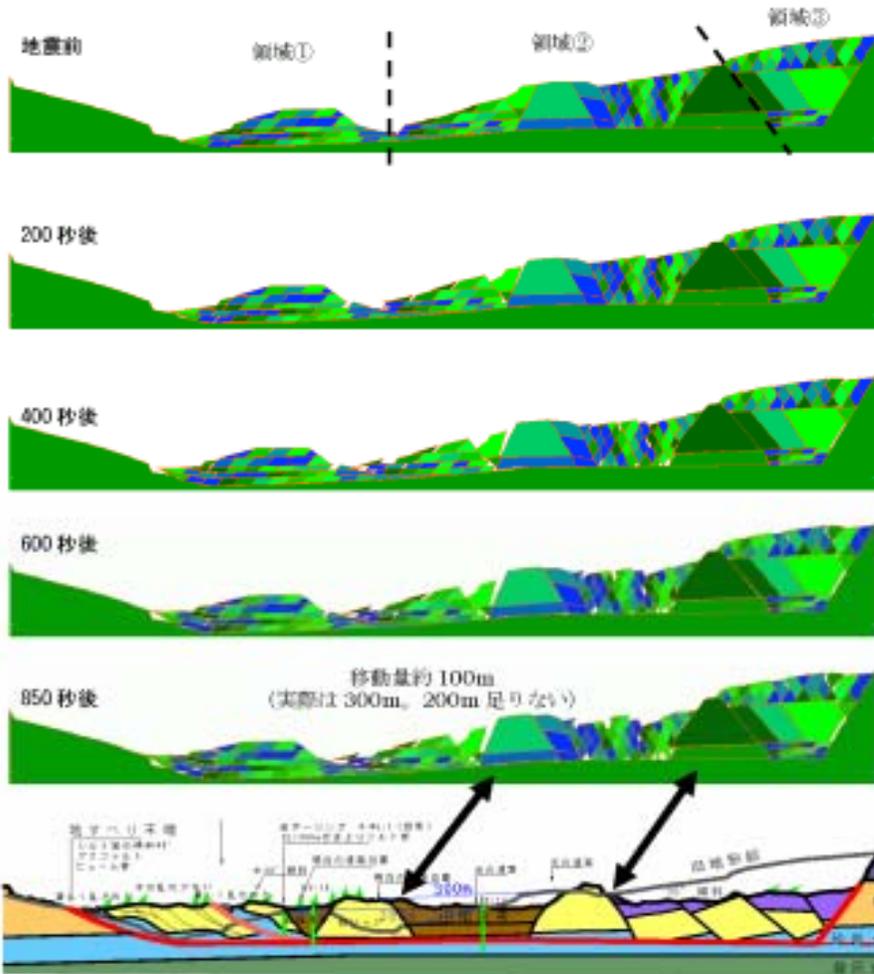
図.1 せん断抵抗角5°の場合の再現結果 移動量100m (300mに達しない)

せん断抵抗角 5° , 間隙水圧考慮なしの場合の移動距離は 100m と 300m に満たない。

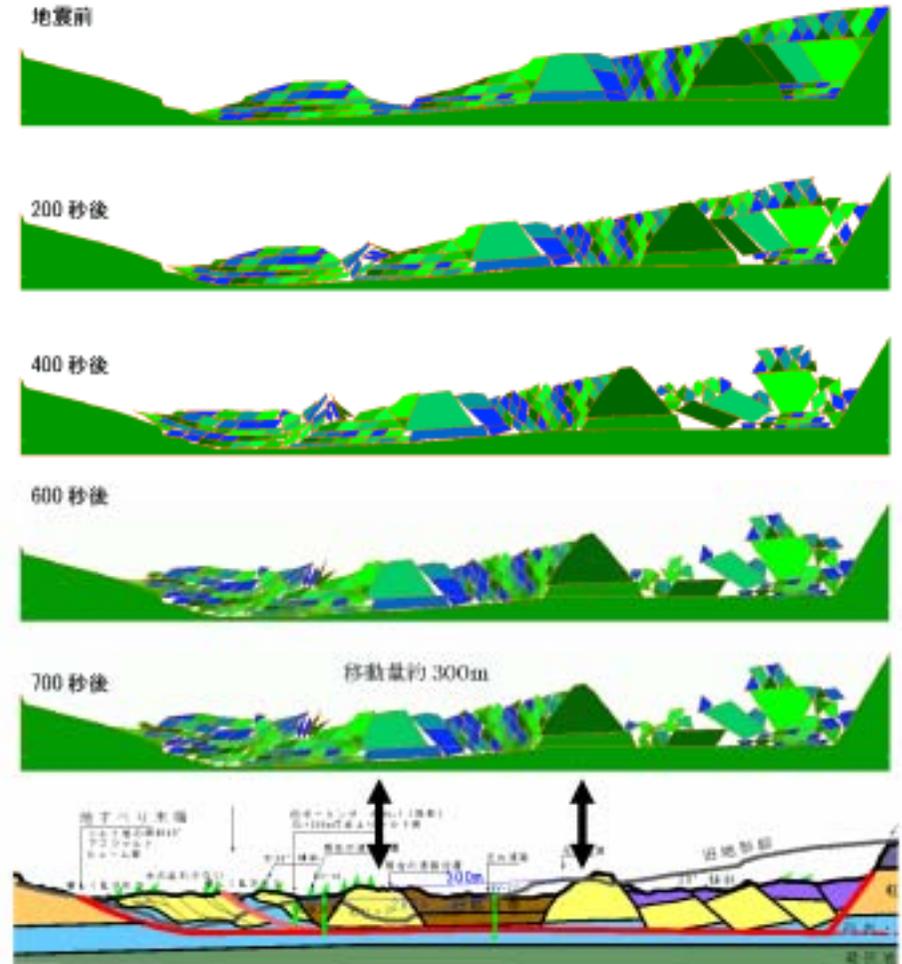
図.3 せん断抵抗角5° + 強制活動力付加の場合の再現結果 300mの移動量を再現

すべり面長 : 800m
 水の重量 : 10kN/m³
 $338,000 \text{ (kN/m)} \div 800 \div 10 = 4.2 \text{ mの水压相当}$

せん断抵抗角 5° 間隙水圧 42m に相当する強制活動力を付加した場合に, 300m の移動を再現できた。ブロック内での観測水位を基にした地すべり発生前の中腹から上部にかけて, 70~110m もの水圧を有している。

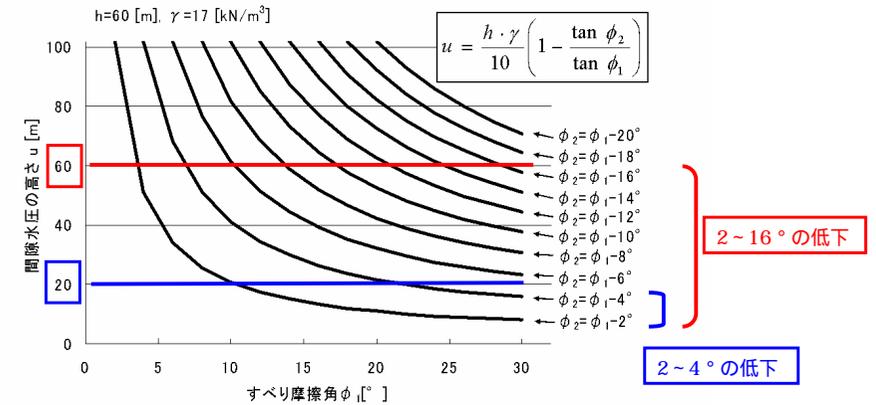
図. せん断抵抗角（ ϕ_1 , ϕ_2 ）とuの関係

$$(W - u l) \tan \phi_1 = W \tan \phi_2$$

$$u = h \cdot \gamma \left(1 - \frac{\tan \phi_2}{\tan \phi_1} \right) \quad [\text{kN/m}^2]$$

安定解析を基にせん断抵抗角と間隙水圧の相互換算式を作成し, 70~110m の水圧をせん断抵抗角の低減に反映させると, 水圧の影響を加味したみかけせん断抵抗角は地すべり頭部ではほぼゼロに等しいと判断された。

地すべり滑动前は, せん断抵抗角は残留強度である 10° 以上のせん断強度を有していたと思われるが, 滑动開始後はほどなく残留強度 (10°) に低下して, これに間隙水圧が加わり, みかけのせん断抵抗角は 5° 以下まで落ちたと考えられる。

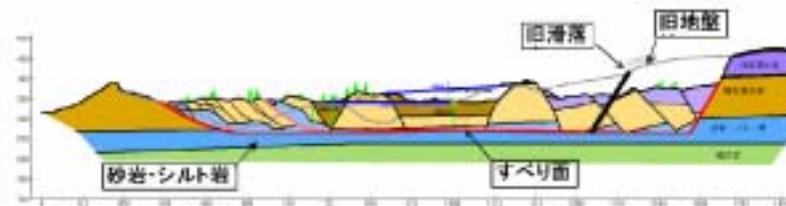
図.1 地すべり発生前後の地形

すべり面傾斜は極めて低角度 (下方: $0 \sim 2^\circ$, 上方: マイナス勾配)

移動体のサンドイッチ状構造 (リッジ (ブロック状岩体), 陥没帯 (破碎ゾーン))

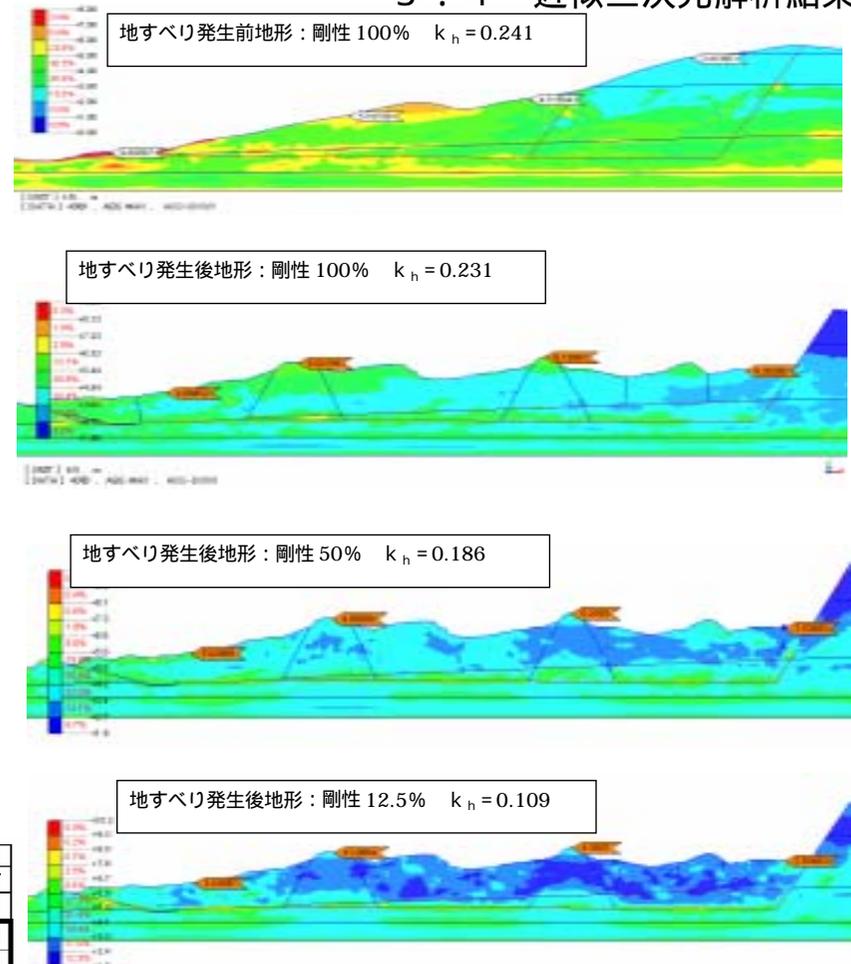
図.2 移動体の剛性の変化にともなう履歴最大加速度分布の変化

移動体の物性が異なり, 外力が一様に伝播せずに消散する。

移動量が 300m にも達しており, 移動体の剛性は低減していることが予想され, 4段階に分けた状態をの水平深度を渡辺・馬場の方式から求め, 安定解析に付加した。

全体ブロックの安全率は, $F = 1.004 \sim 1.813$ (移動体の剛性により変化するが, $K_h = 0.231$ (剛性の低減を見込まない状態) に対して, 安全率は 1 を上回る。

今回と同程度の地震に対して, 全体ブロックが一体として滑動する可能性は小さく, 全体ブロックに対する地すべり対策の必要性が低いと判断される。ただし, 他に類をみない地すべり災害であり, 異なる手法でも安定性に関して検証する必要がある。
