荒砥沢すべりの対策方針

課題と方針

● 岩手・宮城内陸地震に係る山地災害対策の課題と方針

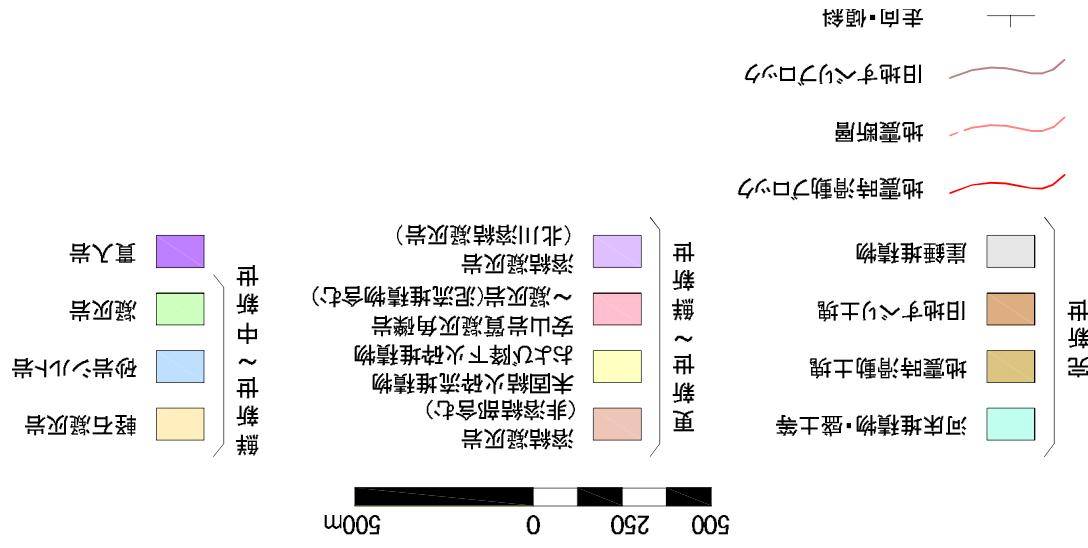
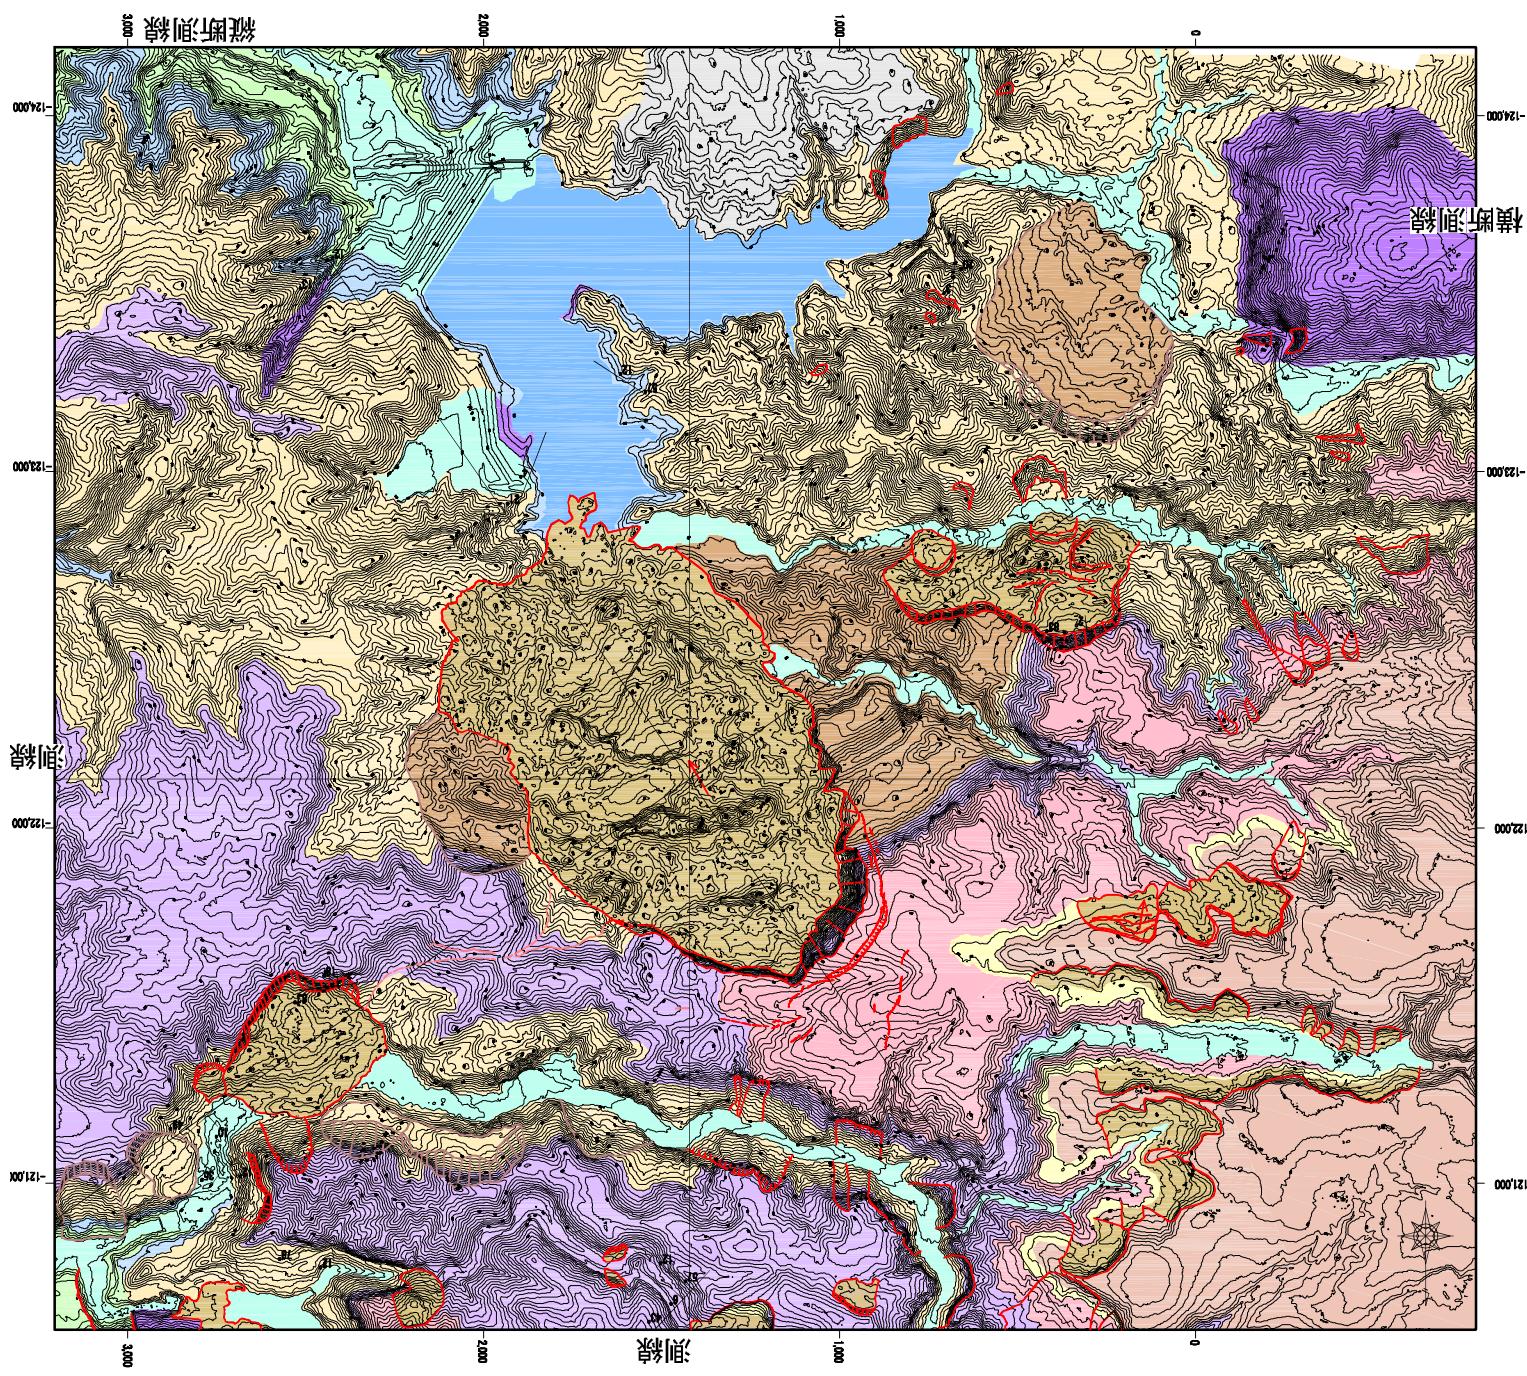
1—1 (1) 地質平面圖

荒磯汎多上流地帶附近地質圖

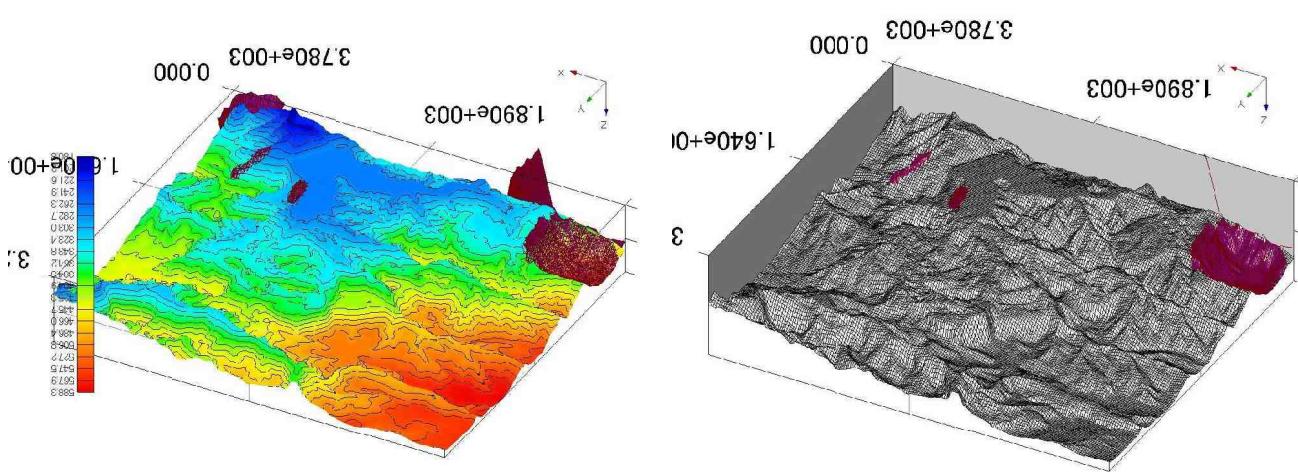
(3) 地質構造 (3 d)

4層上面 (喀斯特灰岩／輕石灰岩带・安山岩質灰岩帶～礫灰岩带)

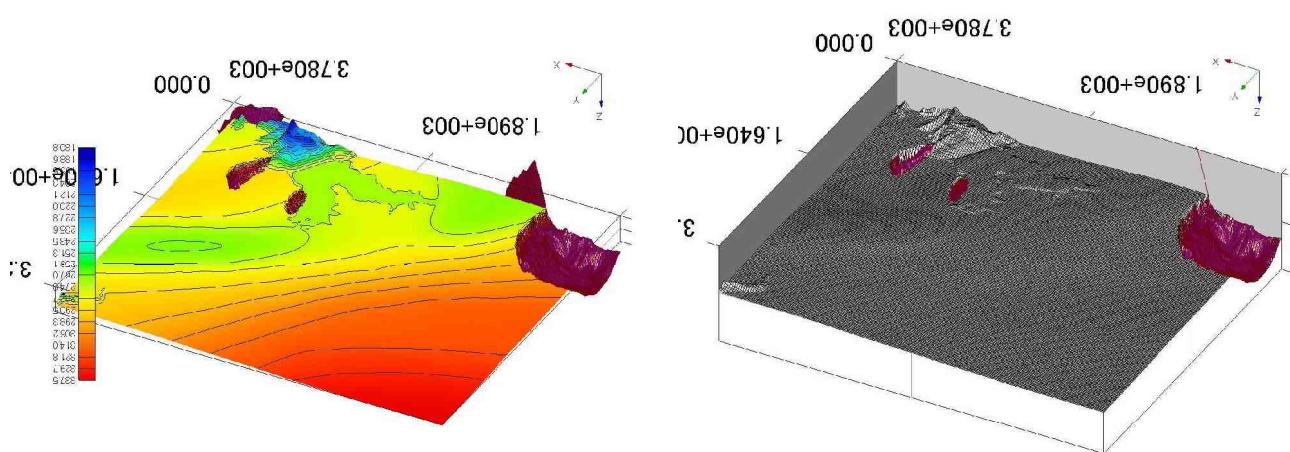
1層上面 (砂岩/ルート/露頭等)

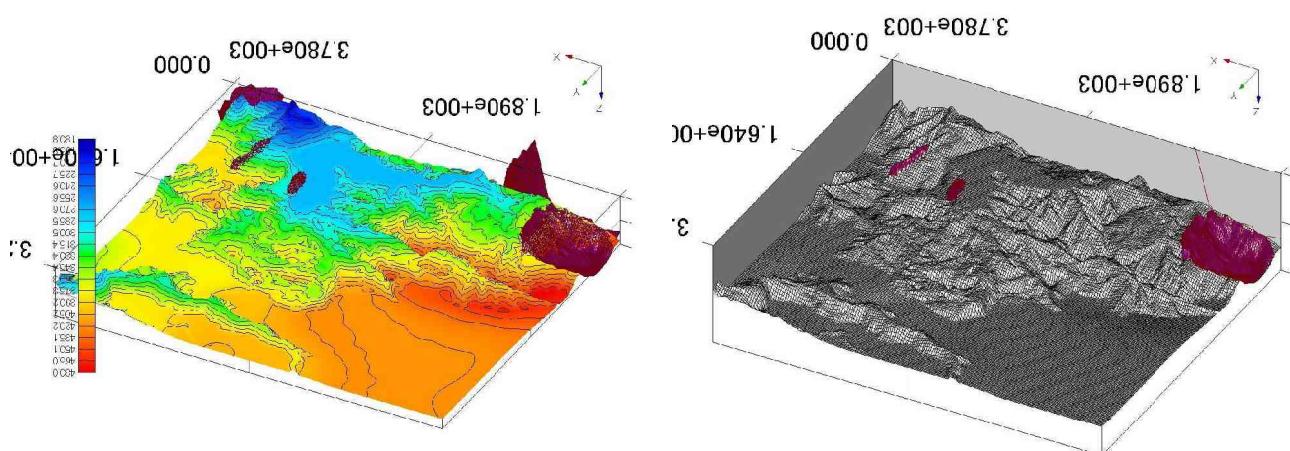
2層上面 (軽石露頭等)

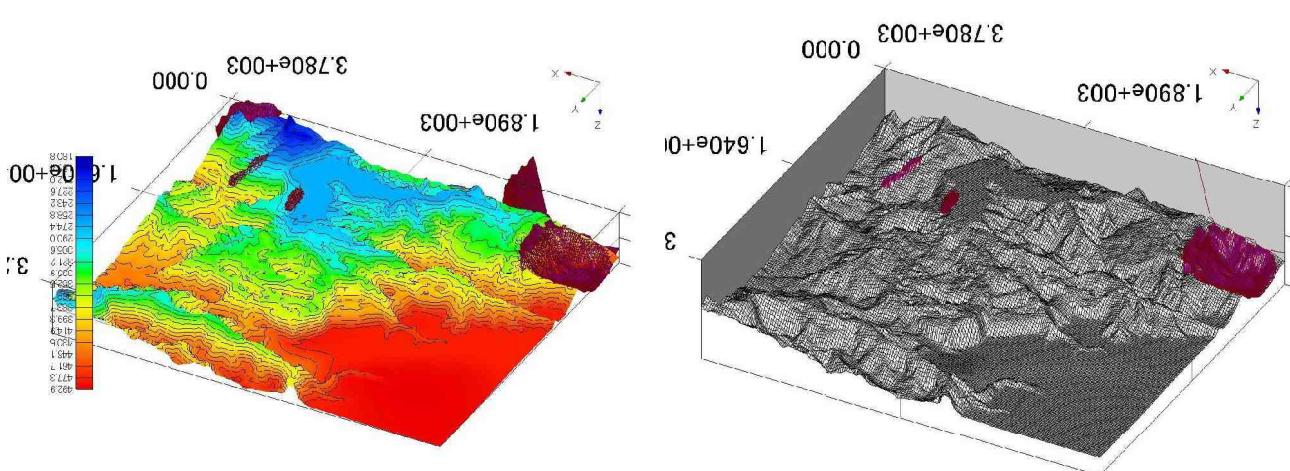
3層上面 (北山崎鉱露頭等)

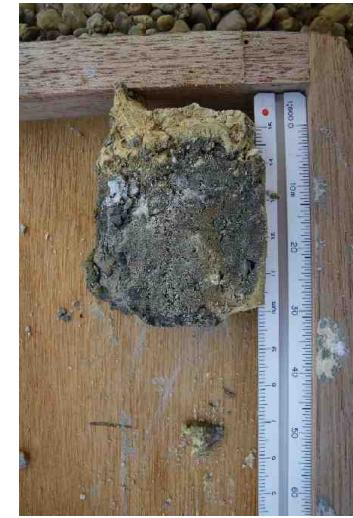
< BV-4(46.0m) >
せん断面

BV-No	深度(GL-m)	同標高	せん断面	擦痕／鏡肌	砂岩／シルト岩上 面からの層厚(m)	木片集積 標高	炭化木片 標高	特記
1			—	—	—			すべり面は形成されておらず、旧地表を移動土塊が被覆している
2	38.3	279.49	—	—	—			円礫を含む
4	(27.4)		—	—	4.9			亜円礫混入。同深度以浅にすべり面の可能性あり、移動観測で特定
9	29.1	279.05	○	—				円礫含む
10	77.8	270.51	○	○	15.1			傾斜角4°擦痕は最大傾斜に対して20°斜交。X線回折でスメクタイト確認
11	77.9	270.41	○	—	5.4	258.66	せん断面数mm間隔、傾斜角5°	
12	79.6	273.45	○	○	0.2	268.60	258.35	弱い擦痕と光沢のあるせん断面。傾斜角35°（陥没帶の影響？）
13	84.1	268.95	○	○	4.7			79.6～84.1m区間でせん断面が確認される。一部に純い光沢がみられるものの擦痕はない。
13	96.15	266.44	○	○	0	264.59	254.09	明瞭な擦痕をともなうせん断面。傾斜角は約4°。最大傾斜方向は半時計回りに10°斜向
16	79.2	265.11	○	—	1.12	264.91	252.01	傾斜角4°、せん断面に純い光沢あるが擦痕は認められない
17	75.6	271.24	○	○	0.6	265.34	254.04	傾斜角4°、擦痕方向はせん断面の最大傾斜方向
20	81.75	266.88	○	—	5.9	262.23	256.83	81.7～81.75m区間はせん断面が網の目状に発達。傾斜角5～6°

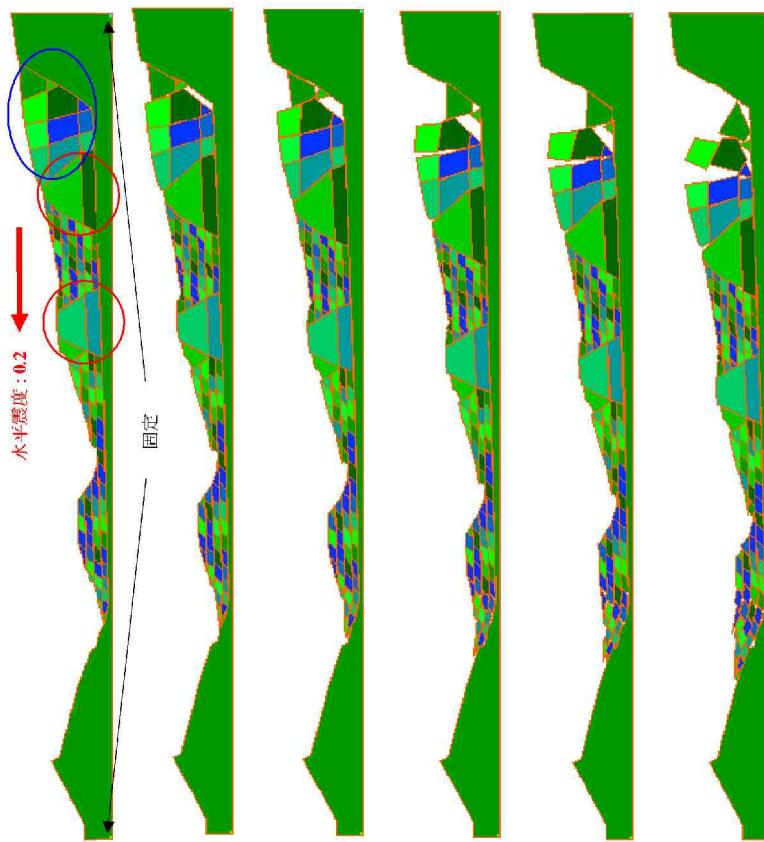
図1. D測線における地すべり発生前後、a) 地すべり発生前、b) 地すべり発生後、

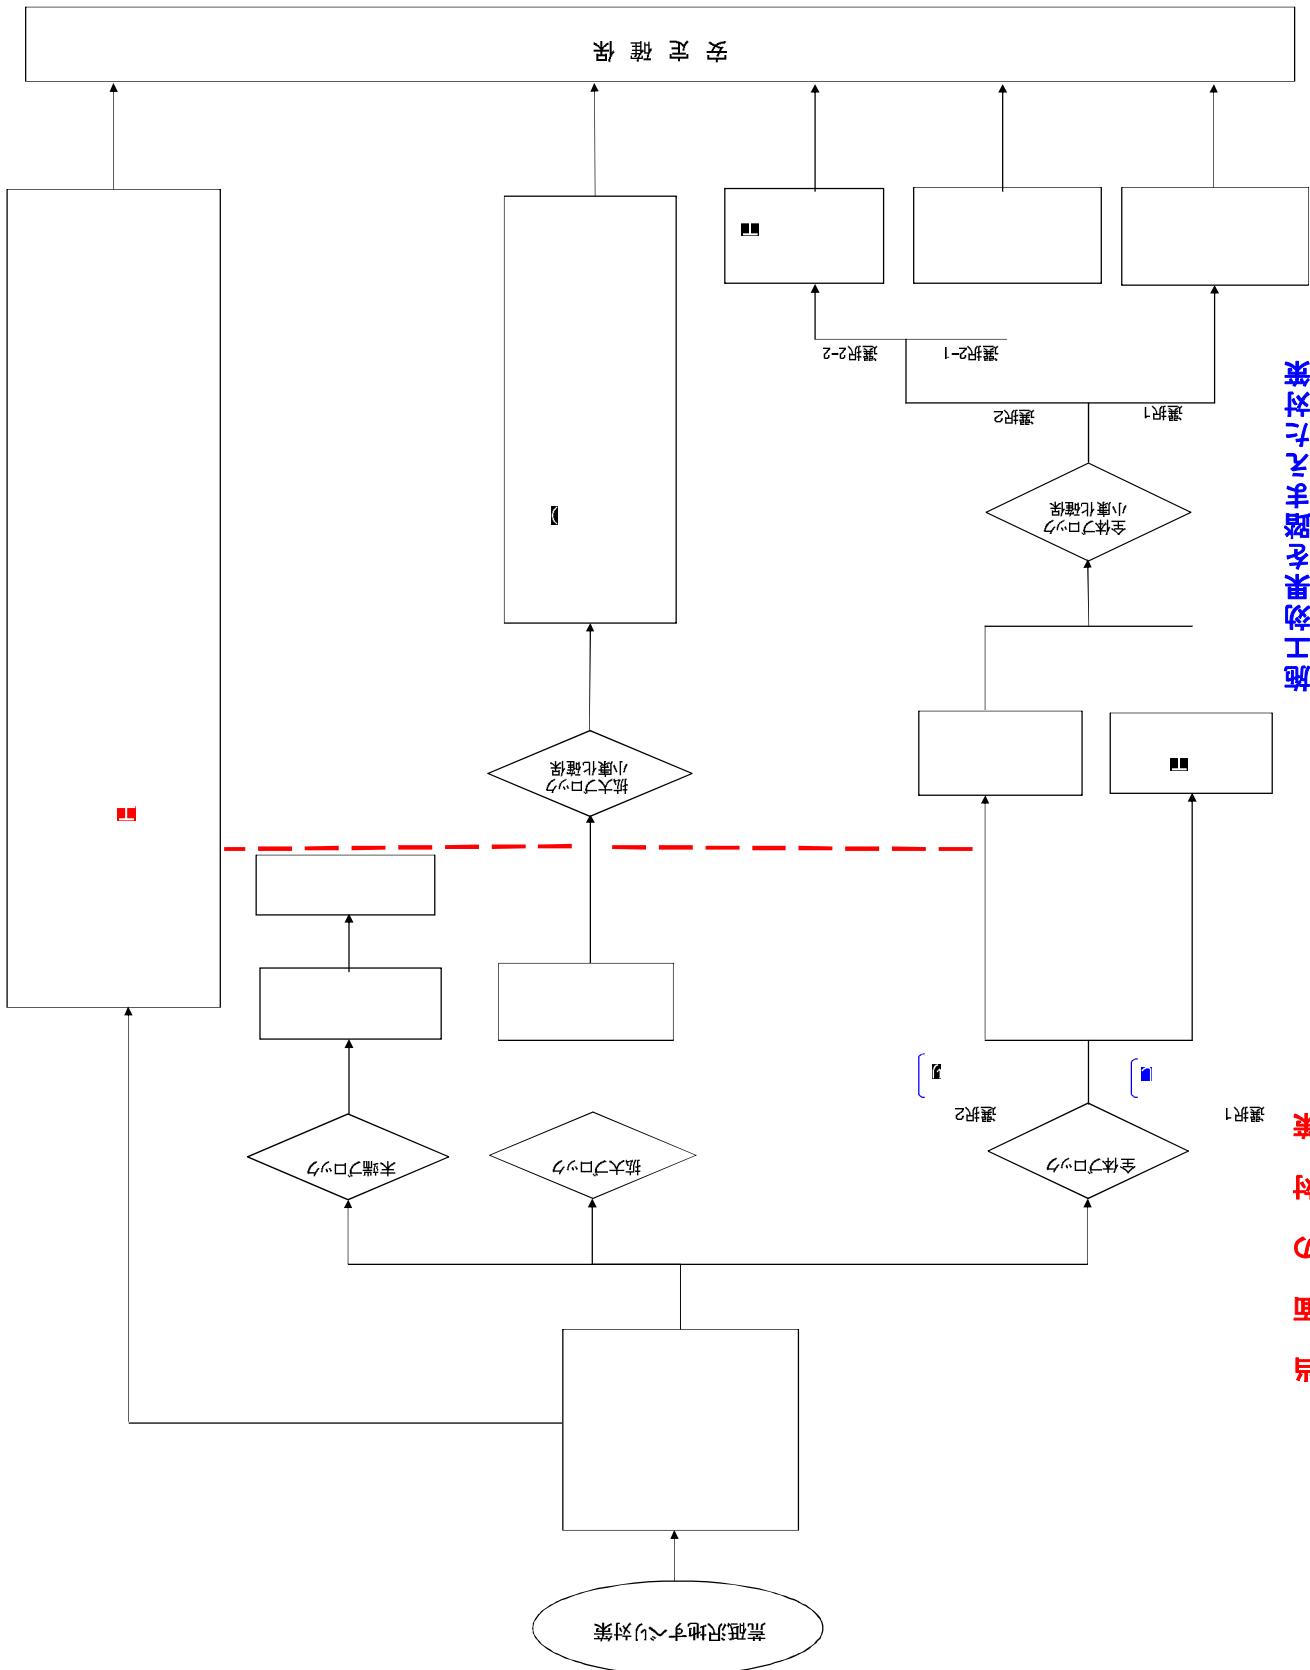
3-1 対策工フロー図

荒廃済地をもつた対策工のフロー

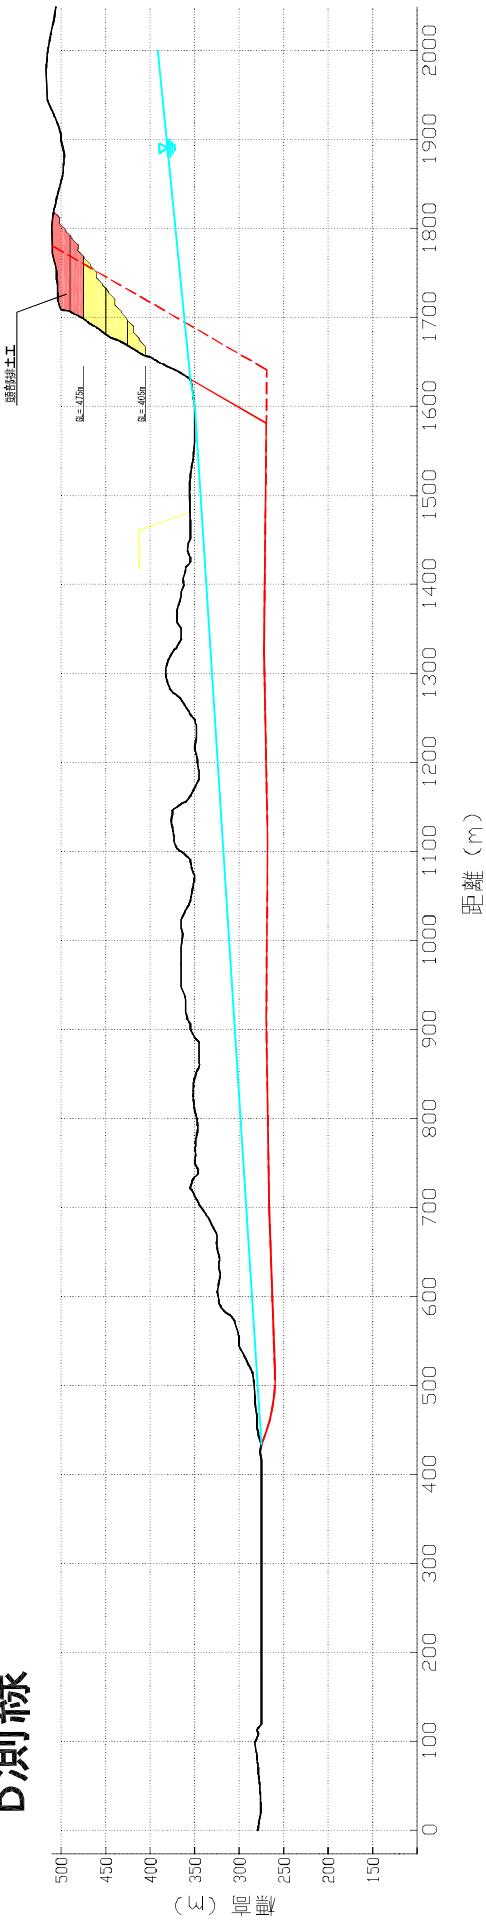
B測線

3-2(2) 対策工計画縦断図 (案)

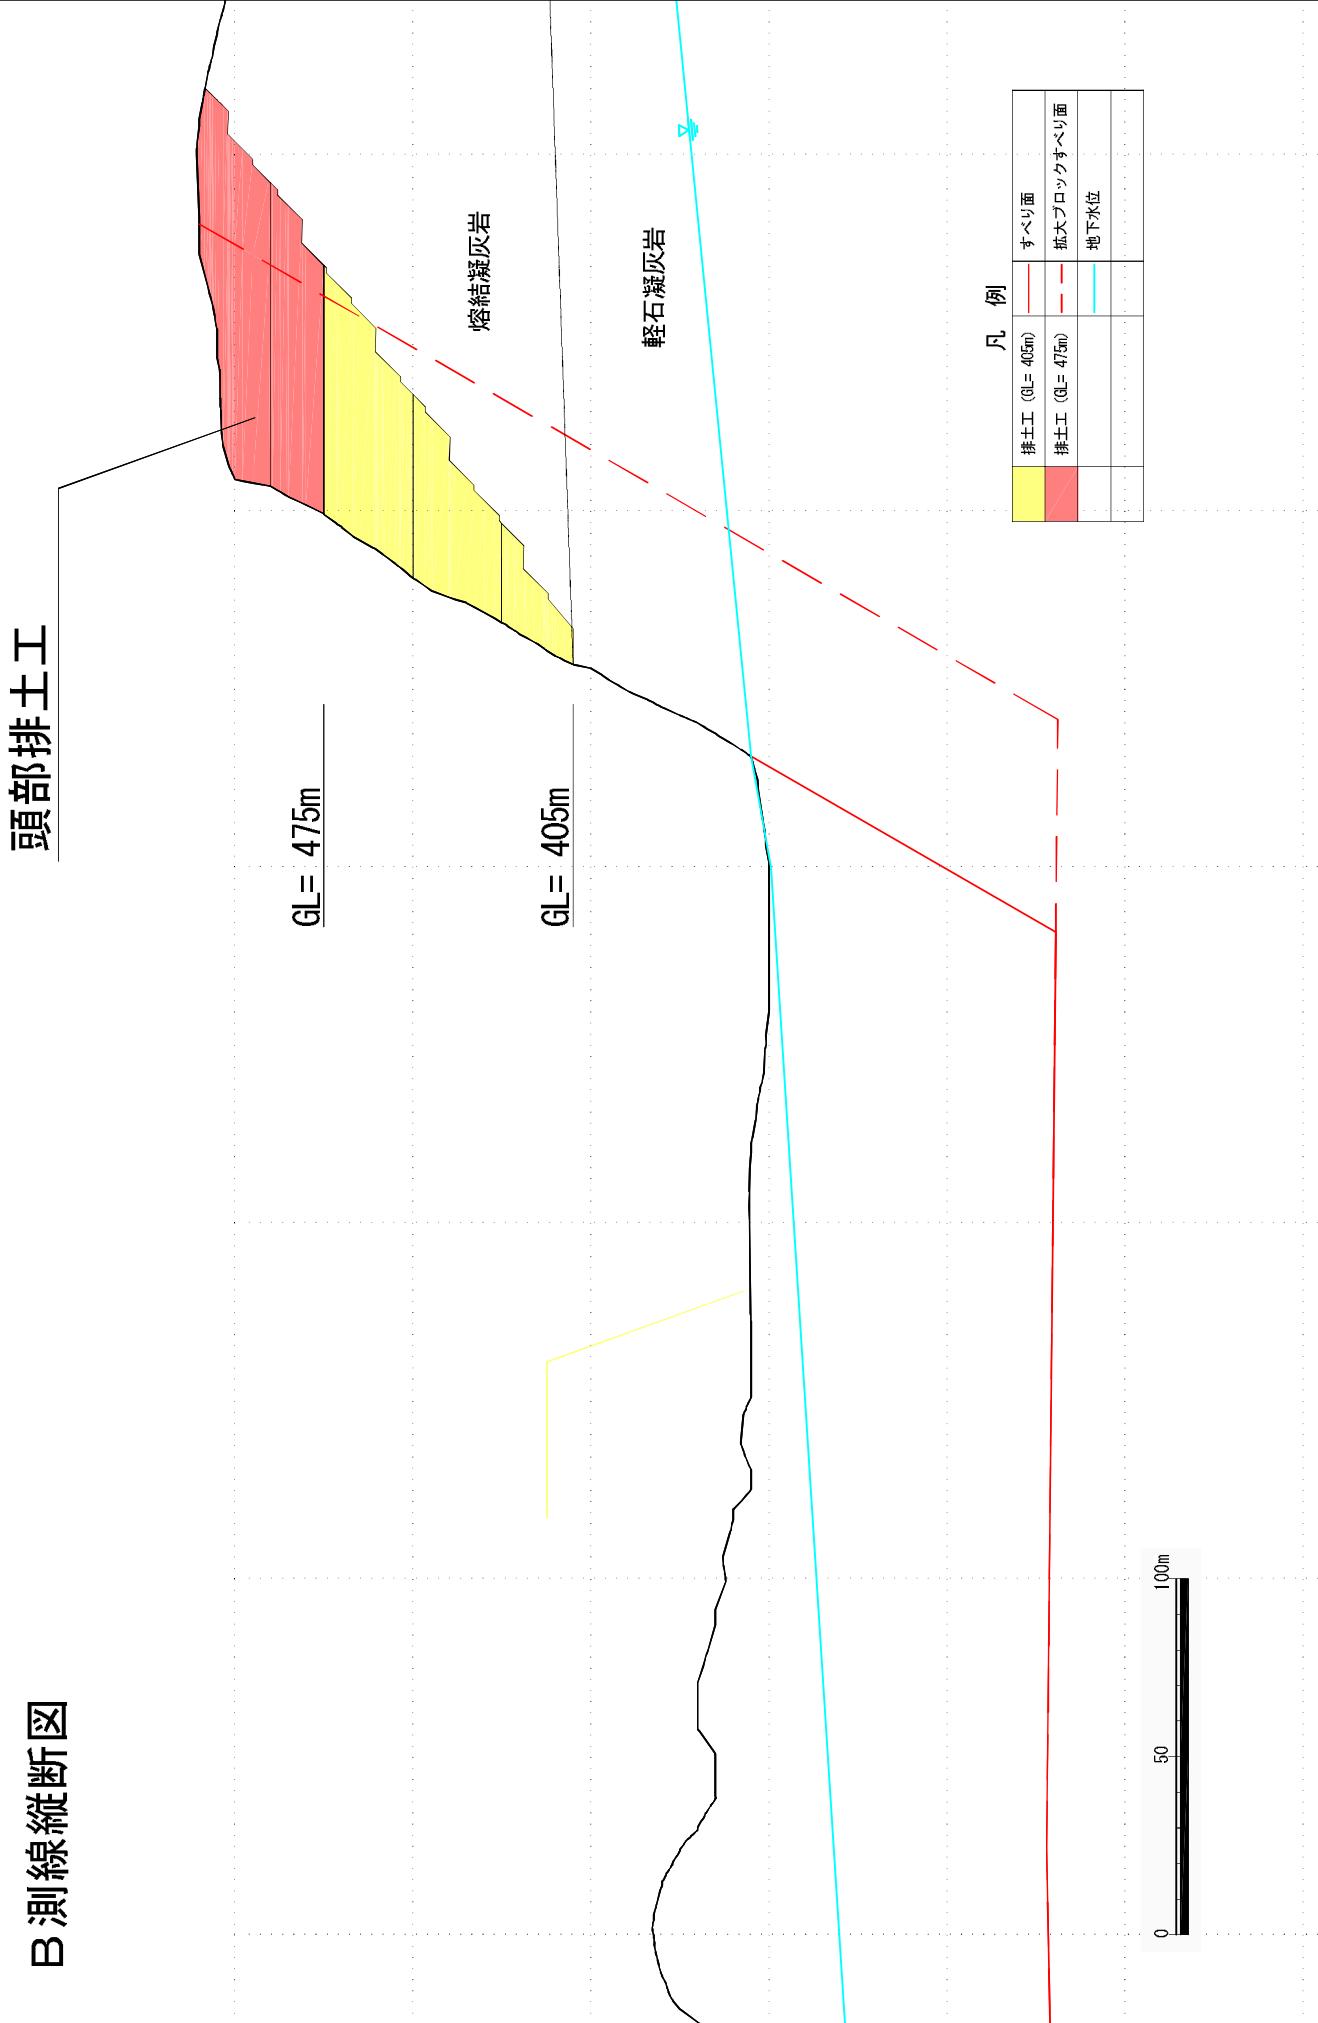
3-3 (2) 排土工計画縦断図 (案)

頭部排土工

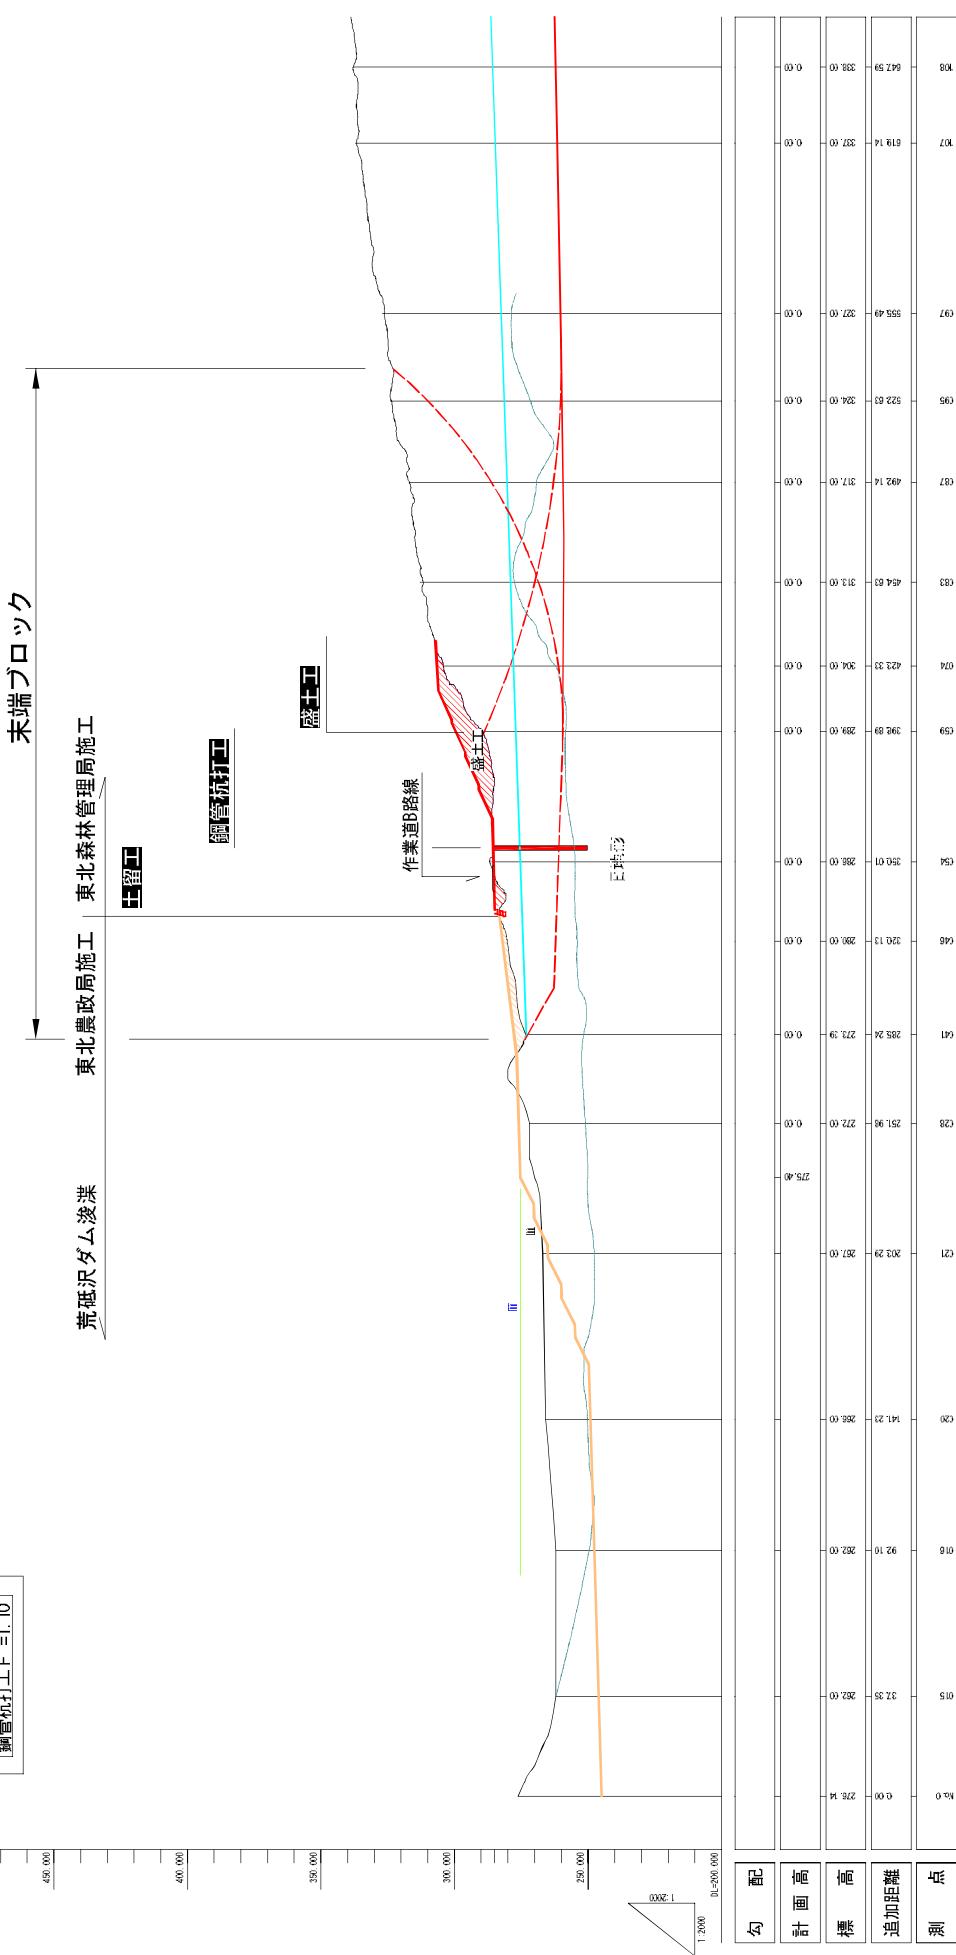
3-4 (2) 末端ブロック 対策工計画断面図(案)

対策工別安全率の推移	
↓	期安全率 $F = 1.00$
↓	盛土工 $F = 1.05$
↓	鋼管杭工 $F = 1.10$

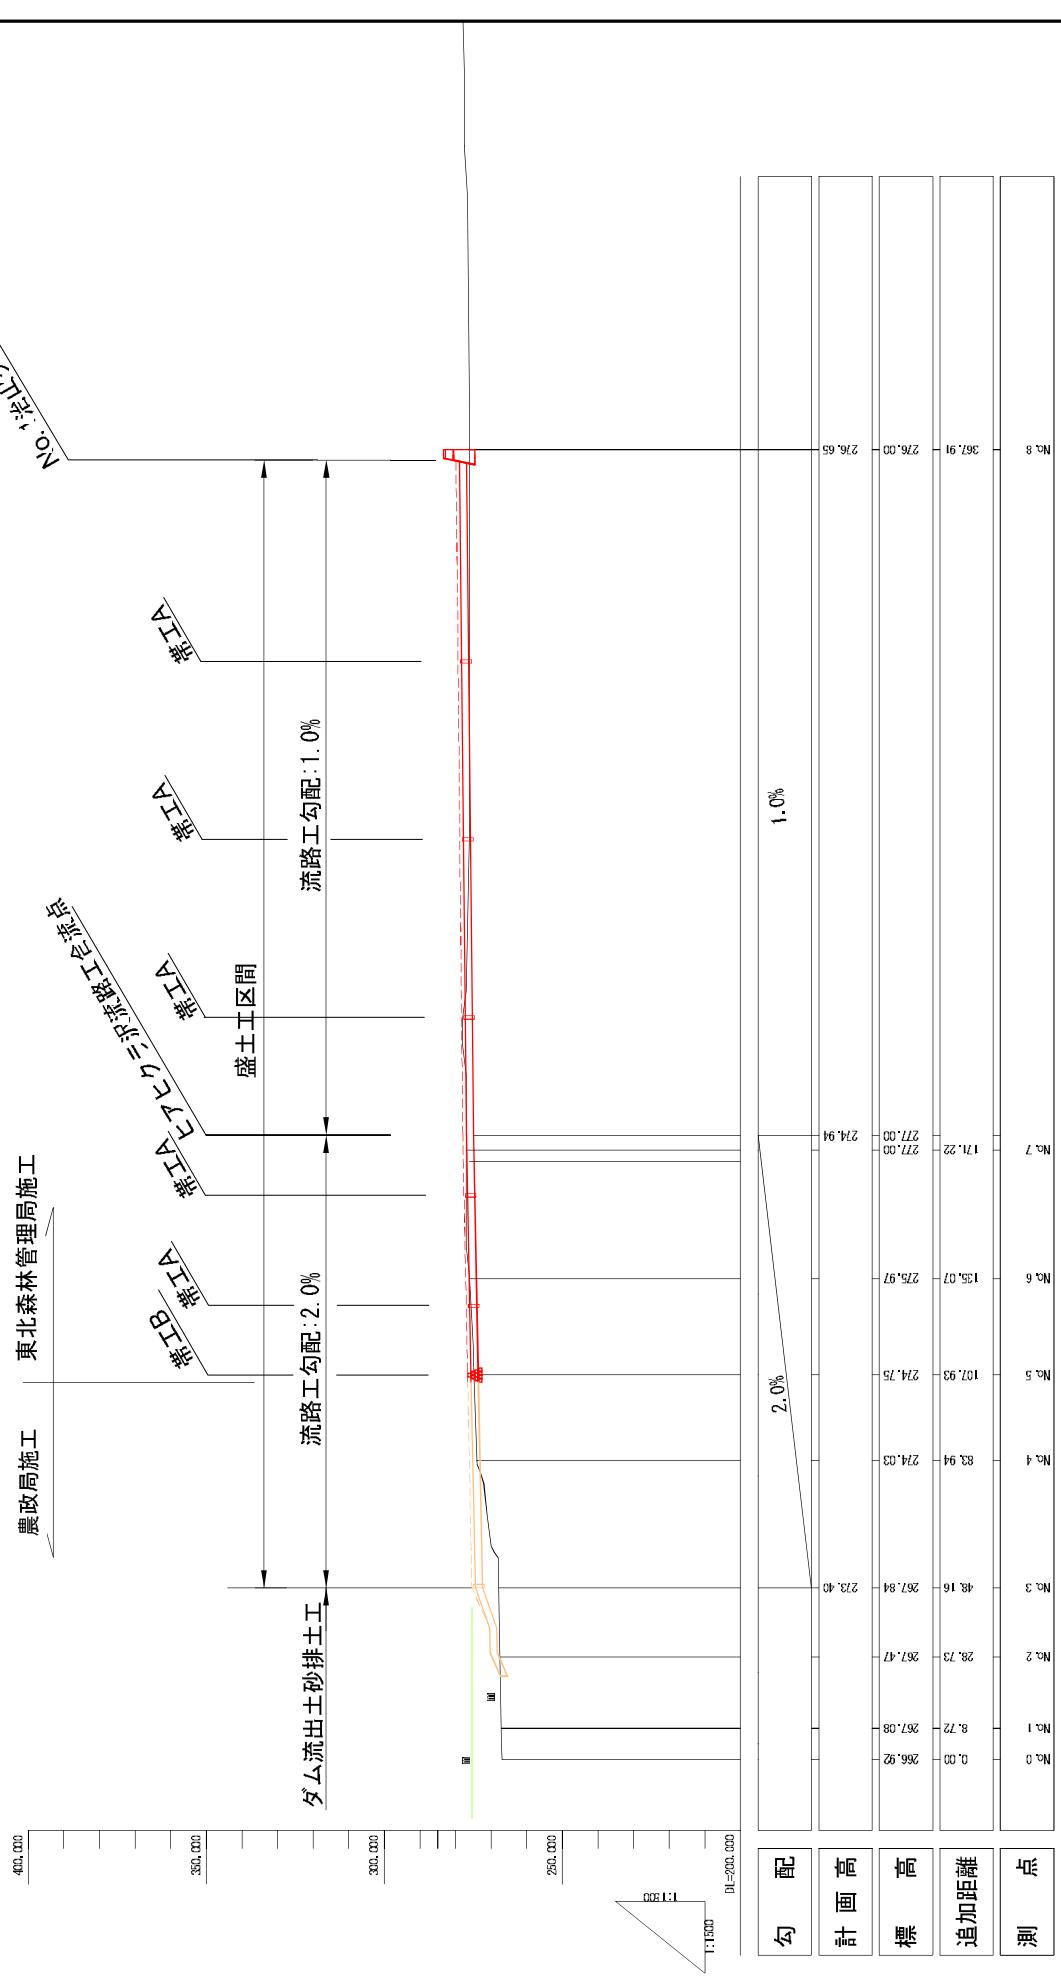
3-5 (2) シヅミクラ沢湛水解消 流路工断面図 (案)

No. 1 流路工縦断図

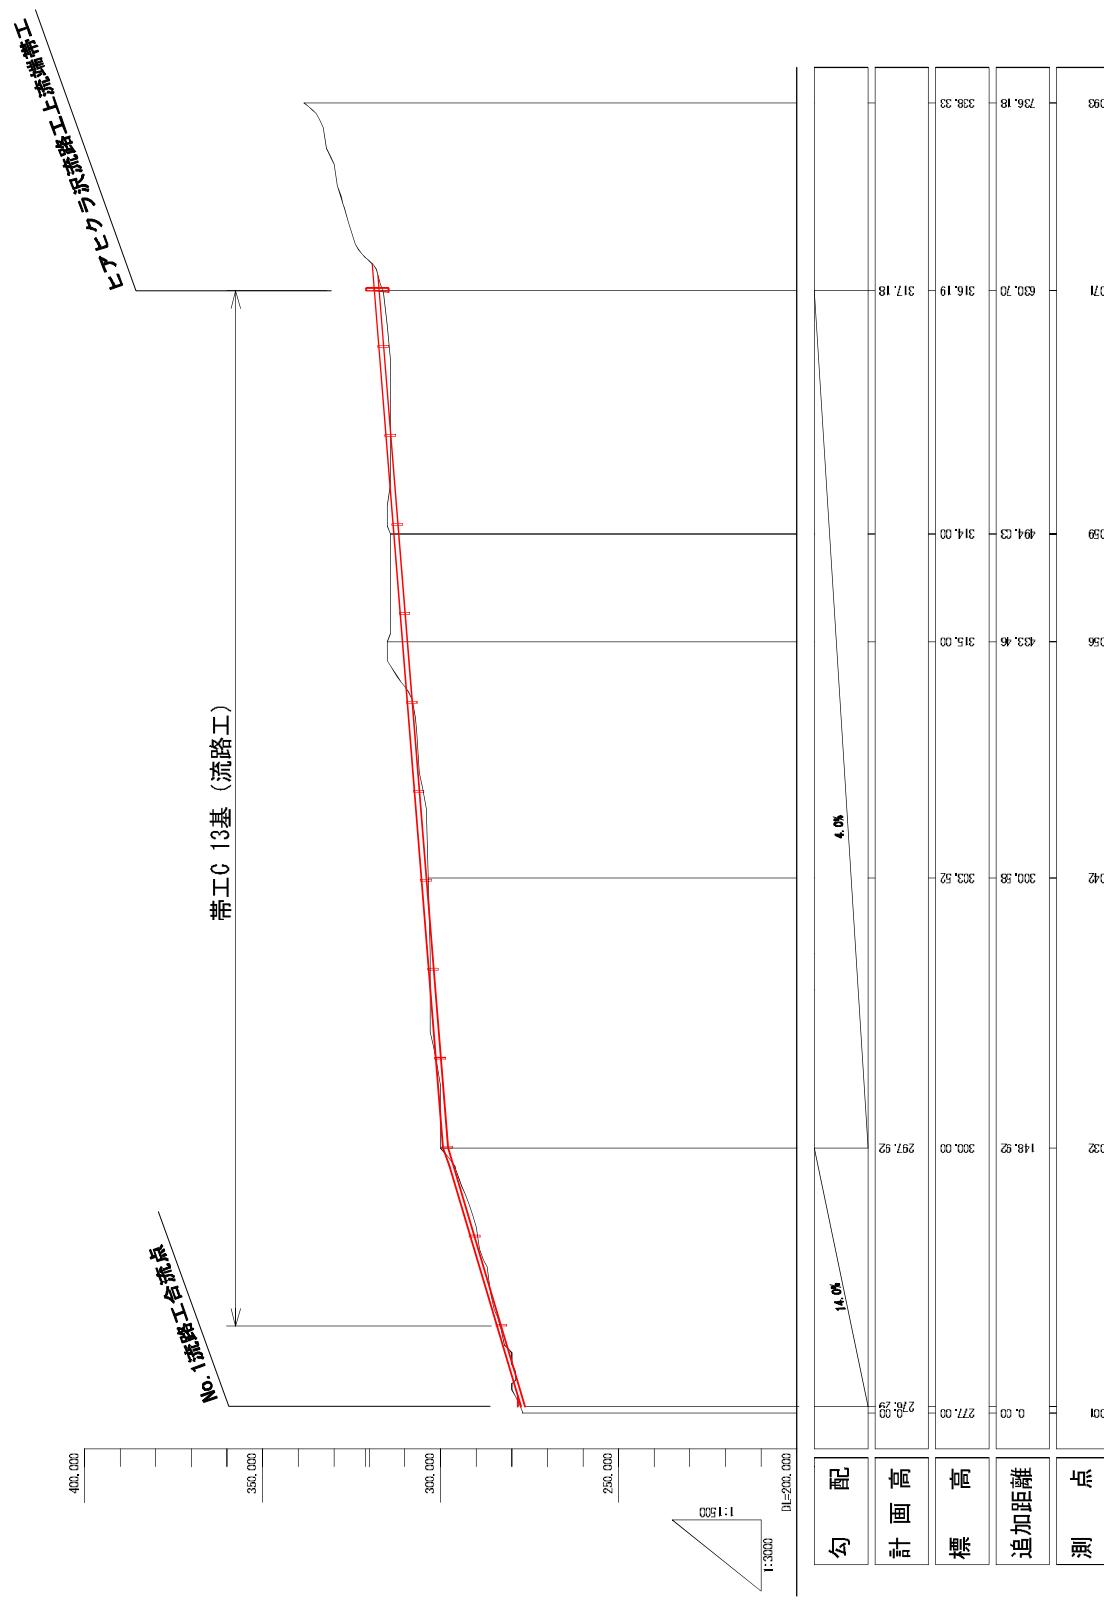
3-5 (3) ヒアヒクラ沢湛水解消 流路工断面図 (案)

No. 2 流路工縦断図

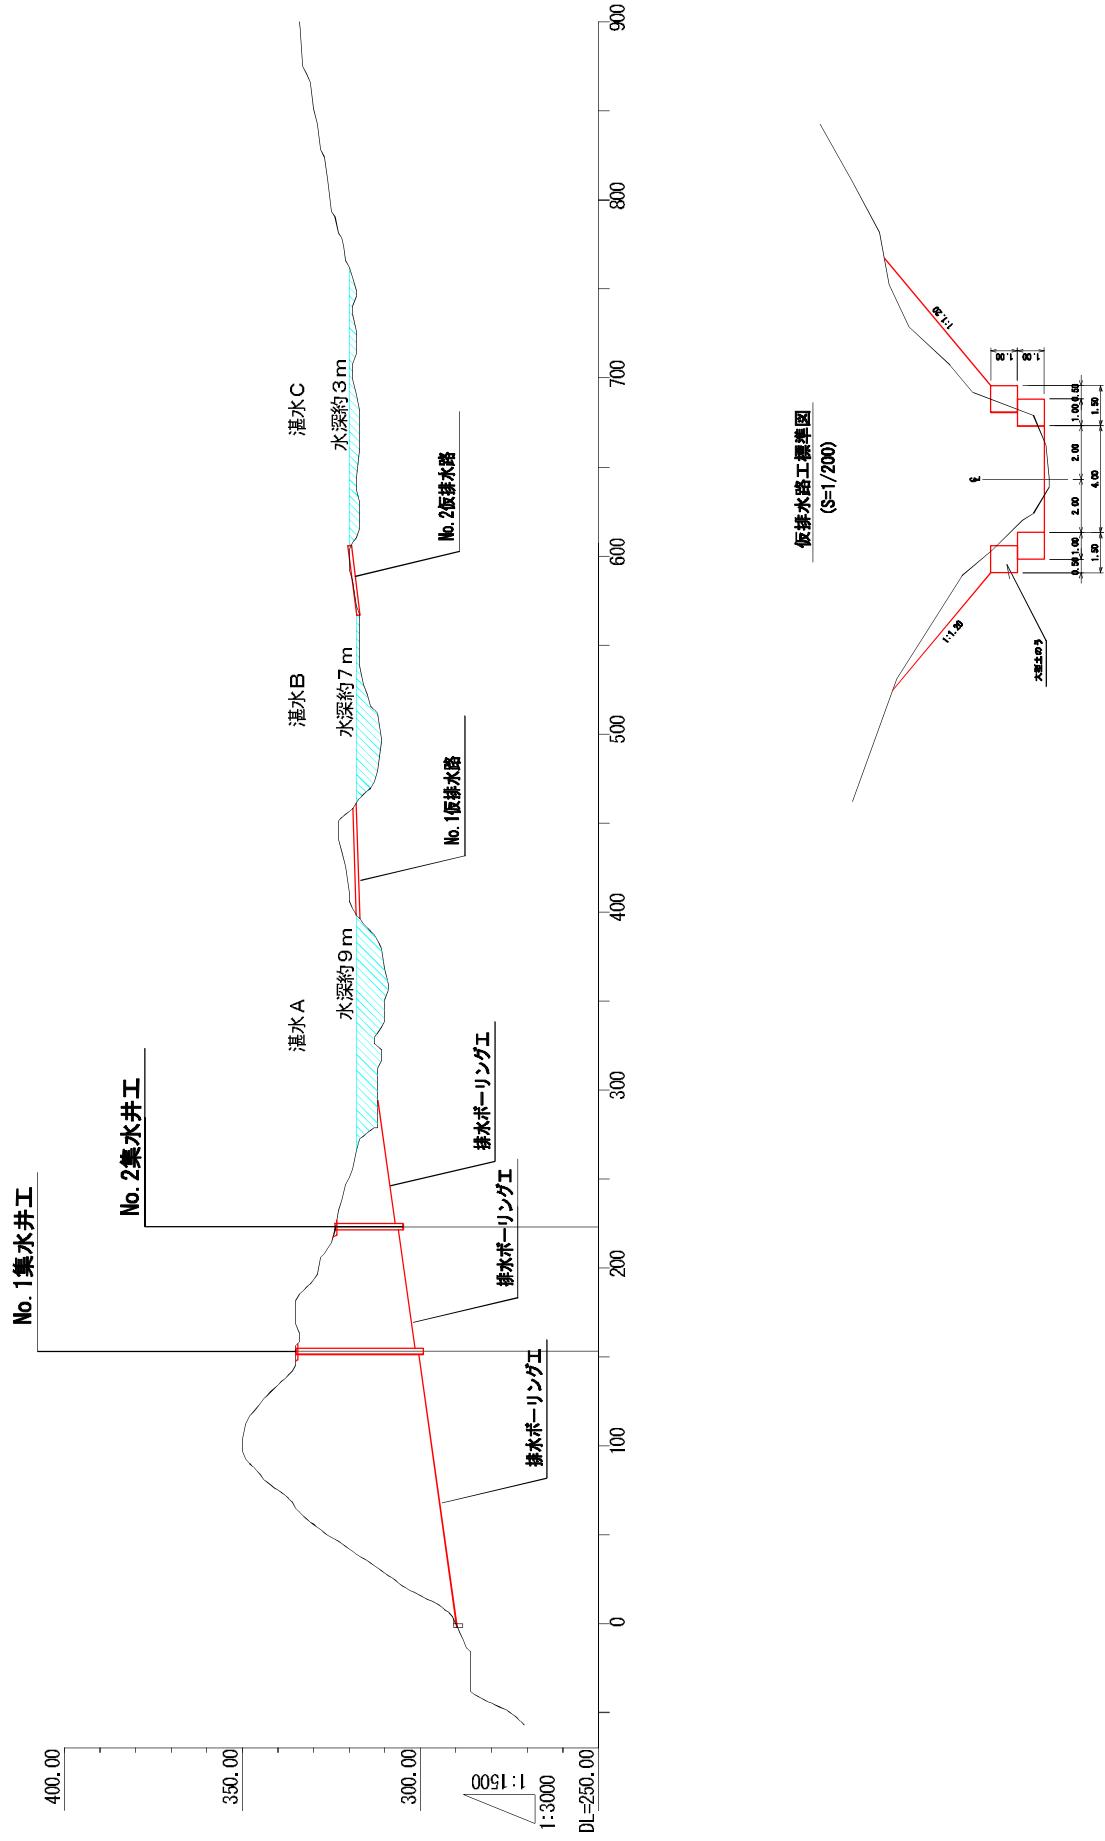
3-6 (2) 左側壁側末端部湛水解消 対策工計画断面図 (案)

左側壁側末端部 対策工計画縦断図

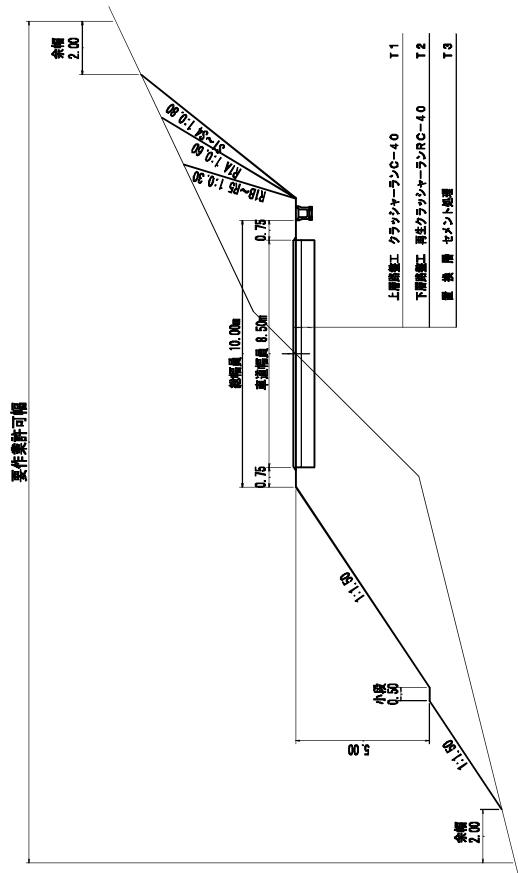
作業道A路線 S=1/200

3-9(2) 作業道構造図(案)
