## 資料 4 市野々原地区すべりの対策について

● 岩手・宮城内陸地震に係る山地災害対策の課題と方針(4)

# 市野々原地区すべり調査位置図

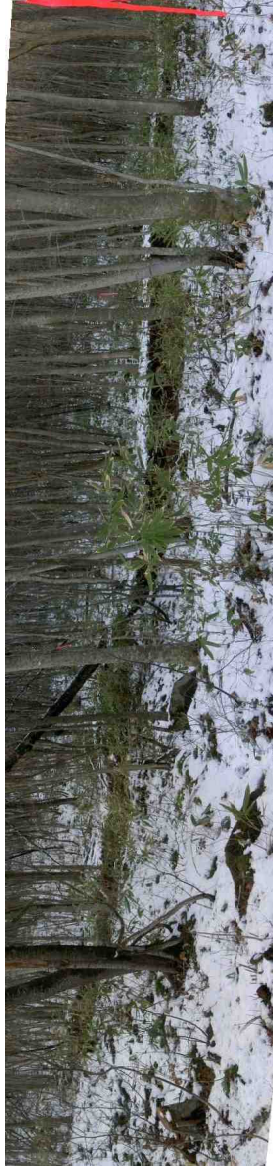
②100m以上の連続した亀裂(最大比高1.0m、深さ1.4m)

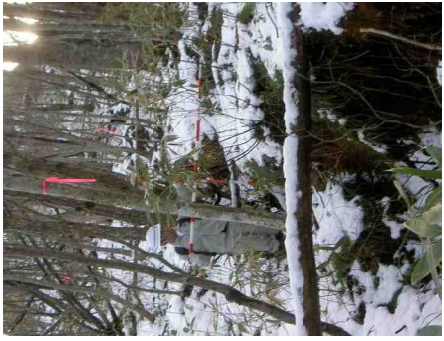
④主ブロック側に段差を伴い流んだ亀裂

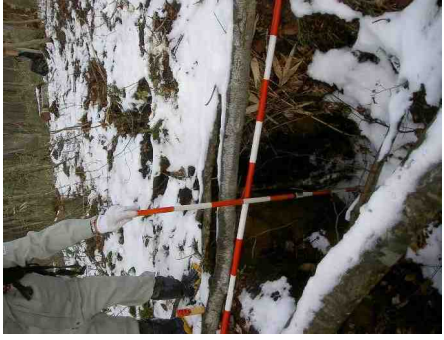
⑤開口した亀裂

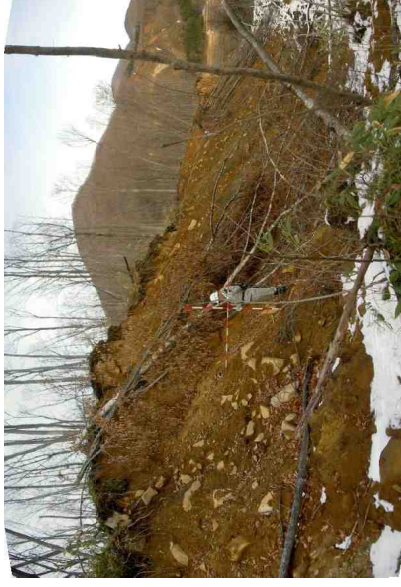
⑥主ブロック側の側壁(地質は安山岩転石を混じる土砂)

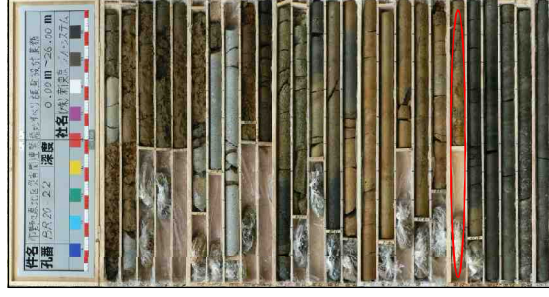
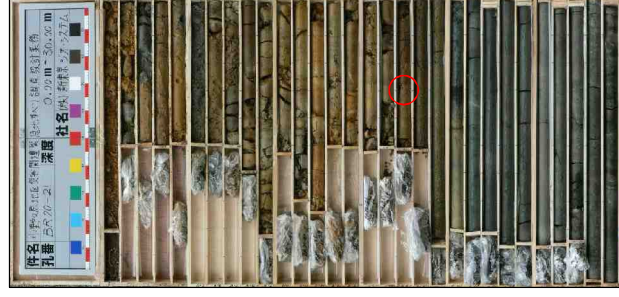
## Aブロック左側壁部地質断面図

拡大した亀裂部分で確認された地質不良部は、主ブロック内と同様の地質状況にあり、すべり面深度との関係から考えて、連続するものと推定される。  
ただし、歪み計観測では有意な地中歪みの累積は見られない。
