実施箇所	取組状況
<p>①国道342号線祭時集落への迂回路</p>   <p>板川林道の状況(8月26日)</p>	<ul style="list-style-type: none"> ・地震により孤立化した祭時(まつるべ)地区につながる国道342号線の迂回路として国有林野内の林道(桂沢林道・東桂沢林道・板川林道)を緊急整備(6月24日より暫定供用中・9月8日までに関係者や住民の車両1889台が通行) ・7月24日に発生した岩手県沿岸北部地震による土砂崩壊について、27日に復旧工事を完了し、7月28日(月)より暫定供用が再開されました。 ・8月24日に板川林道に発生した土砂崩れ箇所については、26日に保守点検が終了し、27日から供用が再開されました。 <div style="border: 1px solid black; padding: 5px; width: fit-content; margin: 10px auto;">工事完了</div>
<p>②市野々原地区(磐井川)</p>   <p>事業箇所への仮設道路</p>   <p>ボーリング作業の様子(7月21日)</p>	<p>【警戒避難支援対策】 伸縮計6基設置</p> <div style="border: 1px solid black; padding: 5px; width: fit-content; margin: 10px auto;">設置済</div> <p>【応急・復旧対策】 ・亀裂に雨水が浸透するのを防止するため、ブルーシートにより地表を被覆</p> <div style="border: 1px solid black; padding: 5px; width: fit-content; margin: 10px auto;">工事完了</div> <ul style="list-style-type: none"> ・流木による二次災害を防ぐため、倒木等进行处理 ・6月19日 民有林直轄地すべり防止災害関連緊急事業採択 ・7月4日 実施設計調査に着手 <p>《今後の予定》 ・実施設計後に、排土工等に着手予定 ※排土工: 地すべり頭部の土を取り除くことにより、地すべり自体の重みを減らし、地すべりの動きを抑える工事</p>   <p>〈排土イメージ図〉</p>

実施箇所	取組状況
<p>③磐井川地区 上流</p>

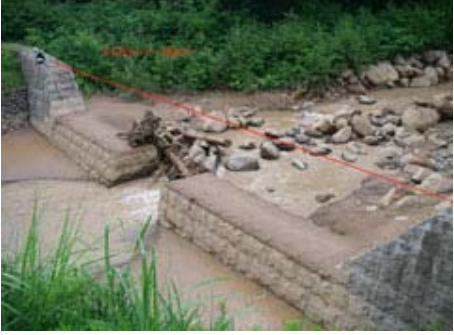
<p>産女川上流土石流センサー設置工事(ワイヤーをわかりやすく示すため赤い線を画像に追加)</p>

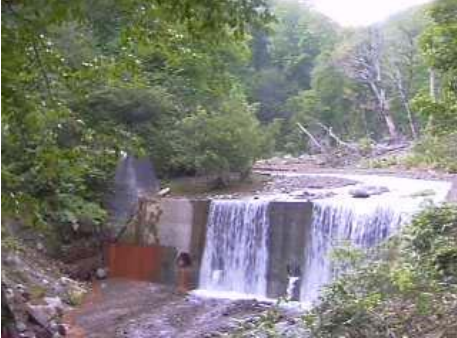
<p>産女川下流監視カメラ画像(9月12日14:13)</p>	<p>【警戒避難支援対策】</p> <ul style="list-style-type: none"> ・土石流センサー3基設置 ・監視カメラ2機設置 <p style="text-align: center; border: 1px solid black; padding: 2px;">設置済</p> <p>【復旧対策】</p> <p>(産女川上流 土砂流出抑制対策)</p> <ul style="list-style-type: none"> ・6月23日 国有林野内直轄治山災害関連緊急事業採択 ・7月3日 実施設計調査に着手 ・8月7日 工事公告 ・8月28日 工事着手
